ANEXO 18

ANÁLISIS DE RIESGO DE BASURALES

**PROYECTO GESTIÓN INTEGRAL DE RESIDUOS SÓLIDOS URBANOS
ZONA METROPOLITANA DE LA PROVINCIA DE MENDOZA**

2017

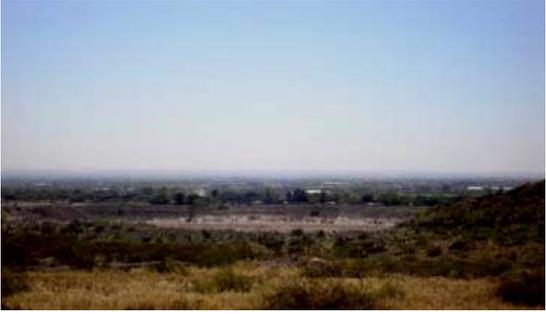
<p>Sitio de disposición final de los residuos del Municipio de Godoy Cruz, por un período de más de 20 años. Ubicado en una Cuenca aluvional</p>

<p><i>En la siguiente imagen se puede observar la localización de la cuenca donde se encuentra el basural, en medio de un paisaje pedemontano.</i></p>

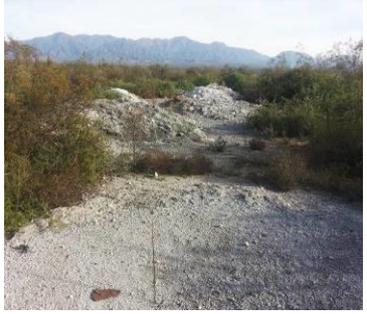
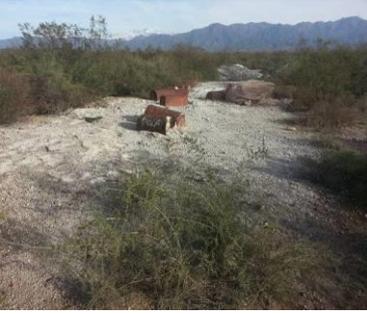
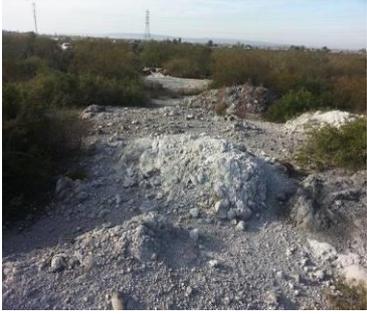
Las muestras fotográficas reflejan la forma de disposición del material químico concentrado localmente

- En primer lugar, se deben retirar los tachos del lugar, y disponerlos en un sitio adecuado.
- El material degradado (yeso deshidratado), se puede mezclar y disponer en el mismo sitio.
- Se debe distribuir como una capa superficial.
- Reforestar el sitio con flora autóctona. Se pueden incorporar especies tolerantes a suelos salinos, propiciando la bio-remediación.
- Colocar cartelería prohibiendo tirar basura en el lugar.
- Realizar un control periódico o establecer un sistema de comunicación inmediata.

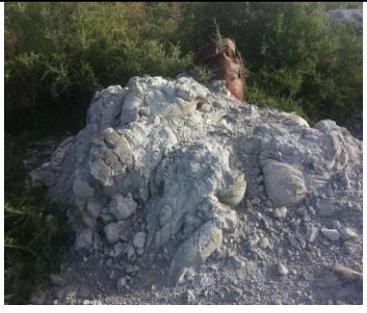
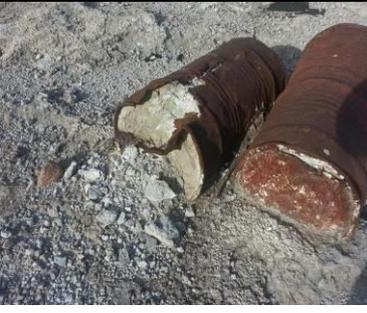
<i>En detalle se puede observar la degradación por intemperismo del yeso de obra y los tambores metálicos con restos de construcción.</i>

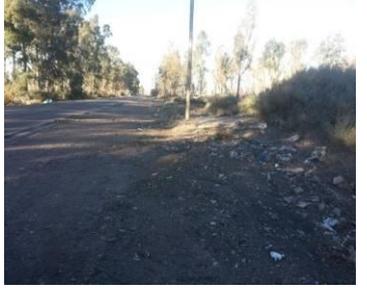
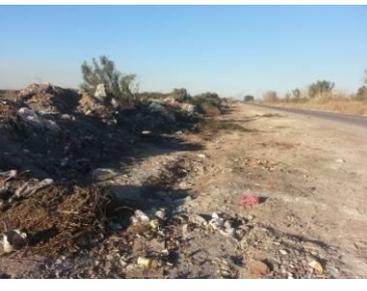
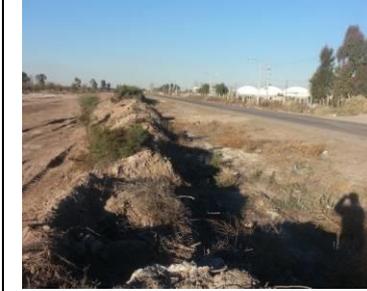
<p>Distintas vistas de la Calle Santa Rita (parque industrial Las Heras), en su extensión de 3 Km entre la RN 40 y la Av San Martín, se presentan puntos de vuelco de residuos sólidos en ambas márgenes.</p>

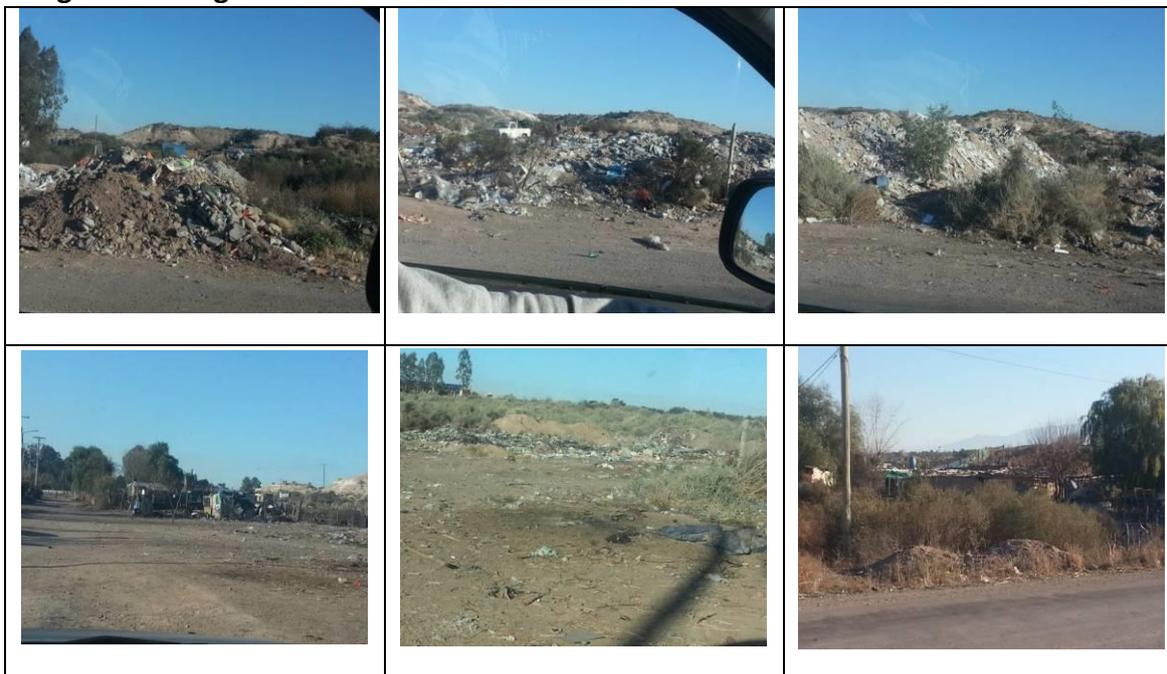
La zona afectada por microbasurales, manifiestan importantes acumulaciones de residuos de todo tipo, en parte aprovechables para reciclar, en la zona conviven con la basura y residuos, familias y animales domésticos y de carga, en viviendas muy precarias, se producen quemas y de los materiales desechables.

- Se debe efectuar el retiro de los residuos sólidos dispuestos en la superficie de la zona de referencia.
- Se deben disponer adecuadamente los residuos no reciclables en el vertedero del Borbollón.
- Se debe articular con el área de Desarrollo Social de la Municipalidad Las Heras, a fin de organizar y planificar mejoras en el laboreo informal de los residuos y su posterior venta.
- Se debe controlar el ingreso de vehículos que trasladen y dispongan residuos.
- Se debe implantar especies arbustivas y arbóreas, especialmente en los sectores aledaños a la ruta nacional y a la calle Paso Hondo, posibilitando la mejora paisajística de esta zona
- Se debe colocar cartelera prohibiendo bajo multas, la disposición de RSU, en este sitio.

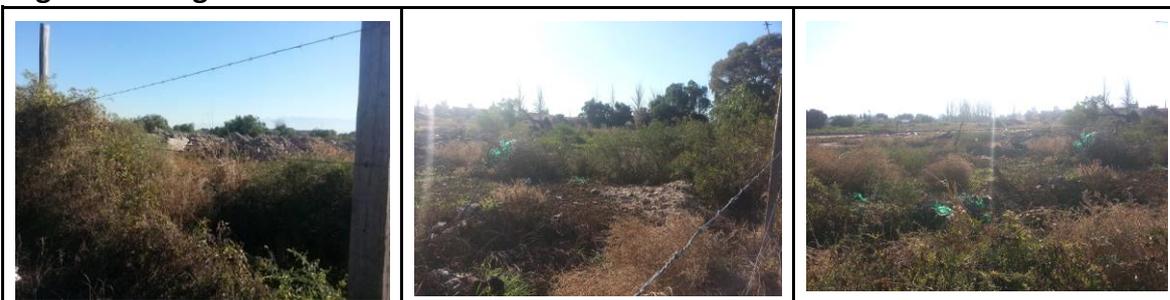
El terreno en Guaymallén con el sitio de referencia se encuentra cercado y con casilla como vivienda familiar. Hay residuos acumulados en montículos, escombros en mayor proporción. El terreno presenta vegetación arbustiva autóctona y pocos forestales.

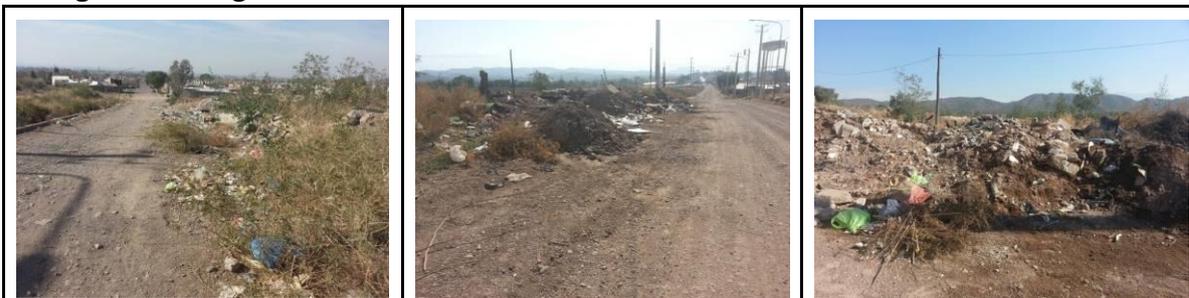
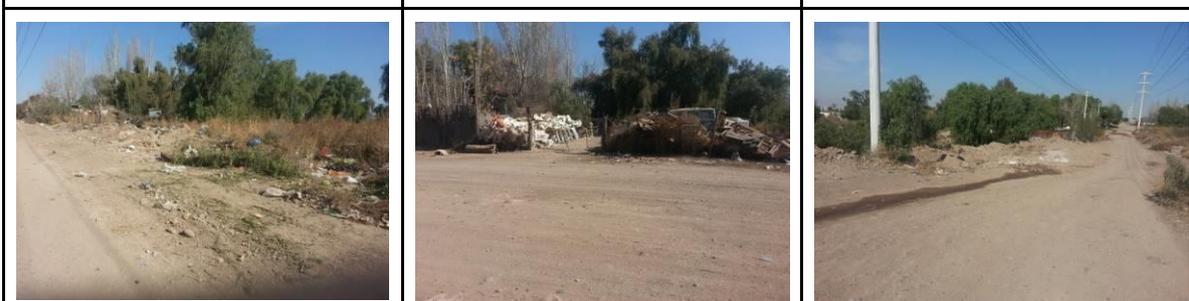
Las imágenes fotográficas, refleja el estado de situación de los terrenos, calle Juan D. Perón y casa particulares que realizan acopio, con residuos sólidos en cantidad y heterogeneidad en sus componentes.

- Se debe cercar el lugar para impedir el futuro vuelco de nuevos residuos.
- Se deben retirar los residuos plásticos, cartones, metálicos, restos de cubiertas, etc, y trasladarlos a un vertedero controlado.
- Se deberán acondicionar y compactar los residuos existentes en una superficie confinada.
- Colocar una cobertura de suelo impermeable sobre los mismos, con canales perimetrales que permitan la evacuación de las aguas de lluvia.
- En el caso de los montículos de áridos de descarte. Se recomienda dispersar “in situ”, mejorando la permeabilidad y el proceso de infiltración de humedad, de manera que favorezcan la revegetación natural.
- Colocar cartelería prohibiendo la disposición de RSU en la zona.

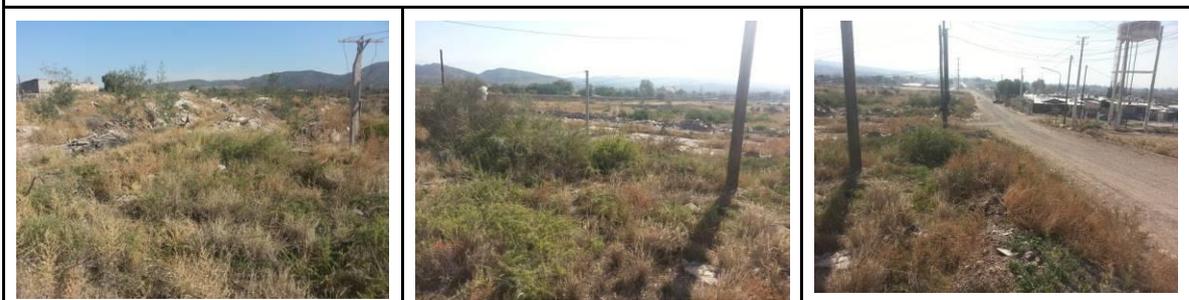
Terreno y calle Los Nihuales, donde se observan puntos de vuelco de residuos ambas márgenes de la mencionada arteria y el predio aledaño.

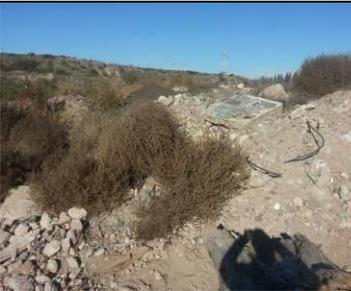
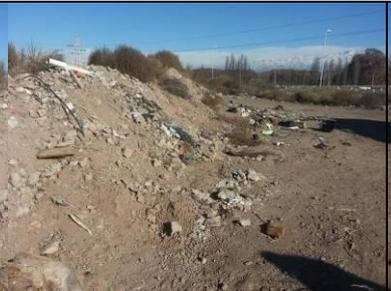
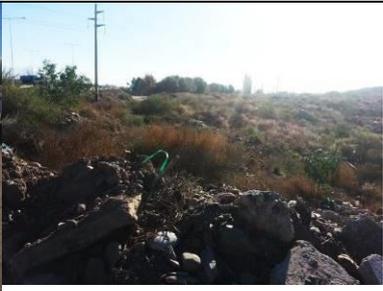
Las muestras fotográficas muestran la forma de disposición y tipo de residuos que prevalecen en el punto de referencia

- El material de mayor granulometría con el suelo natural, permitirá: la infiltración, retención de humedad y favorecerá de revegetación.
- Se debe cerrar el acceso a la zona con guarda-raíd, impidiendo el ingreso de carretelas o de actividad informal con residuos

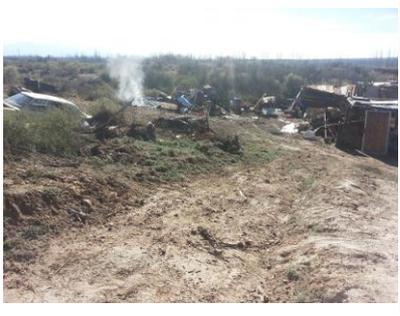
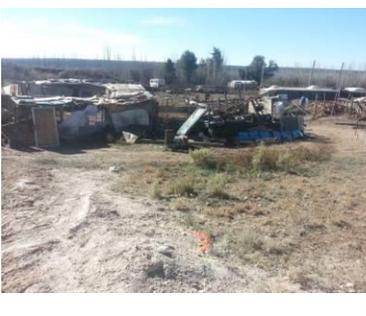
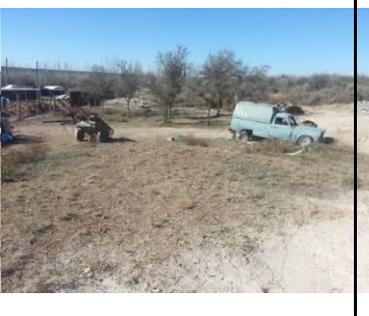
<p>En las imágenes anteriores se puede observar las características del sitio de referencia, con acopio de residuos de características y dimensiones heterogéneas. Además al momento del relevamiento se estaba efectuando la quema de residuos no reciclables. Se puede observar la vivienda precaria tipo Puesto, la carretela con tracción a sangre que es utilizada para recoger y transportar residuos</p>

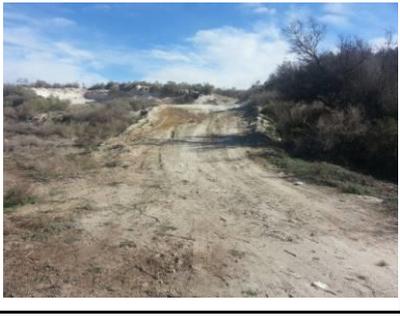
<p><i>Las imágenes adjuntas muestran los principales accesos al microbasural. la imagen de la derecha, está tomada desde el camino principal. El Remanso, y en el terreno de referencia se pueden ver carcazas de micros como chatarra.</i></p>

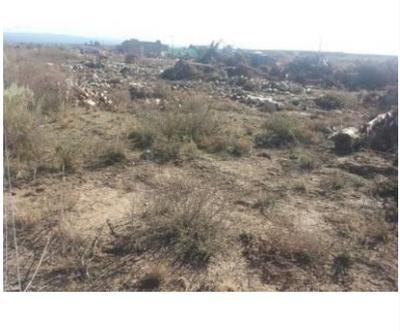
<p><i>Las imágenes adjuntas muestran un terreno particular con una casilla de madera, residuos de latas de conservas y restos de árboles secos. Se accede a este sitio a partir de la BN 40, aproximadamente 900 metros al Este. No se observan contenedores ni servicios de recolección.</i></p>

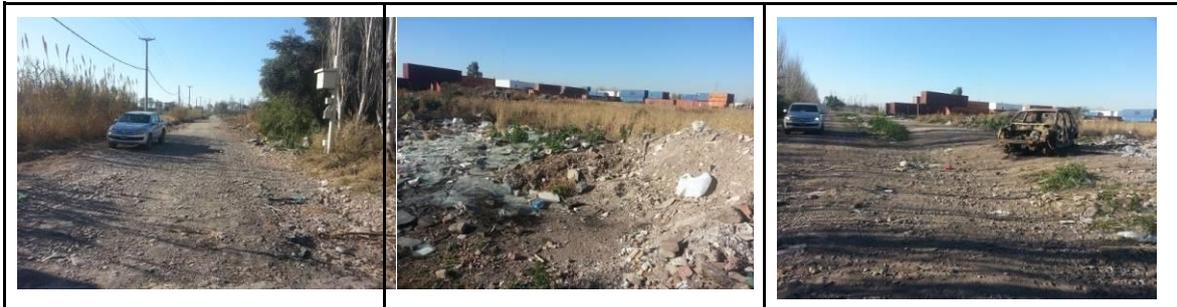
Las imágenes adjuntas, muestran el estado de situación en que se encuentra la calle Rodríguez/Curupaití, entre los Departamentos de Guaymallén y Maipú. La zona con empresas de servicios e industrias, y los recuperadores eventuales serían los responsables de tirar residuos en este sitio.

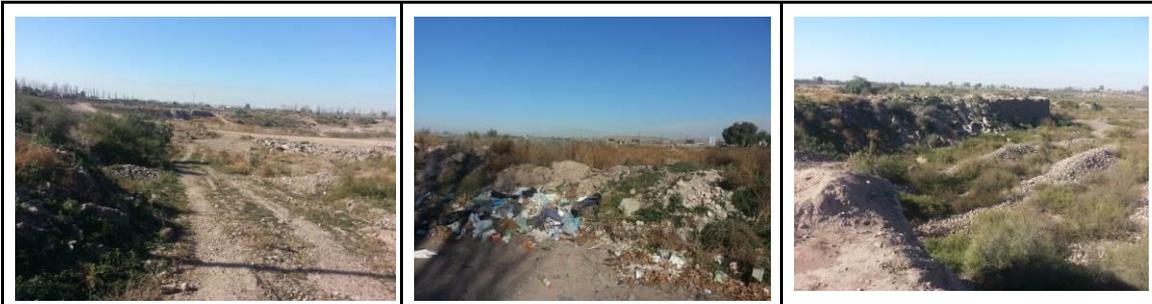
Vista de importante terreno donde se extraían áridos (actualmente en terreno colindante, Vialidad provincial está explotando un nuevo banco de áridos) y dejó un pasivo ambiental, con profundas cavas, taludes verticalizados e inestables y montículos de áridos de descarte.

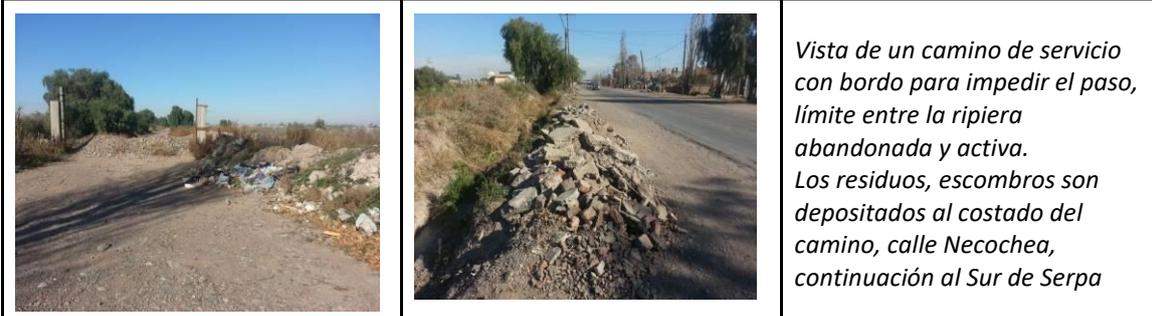
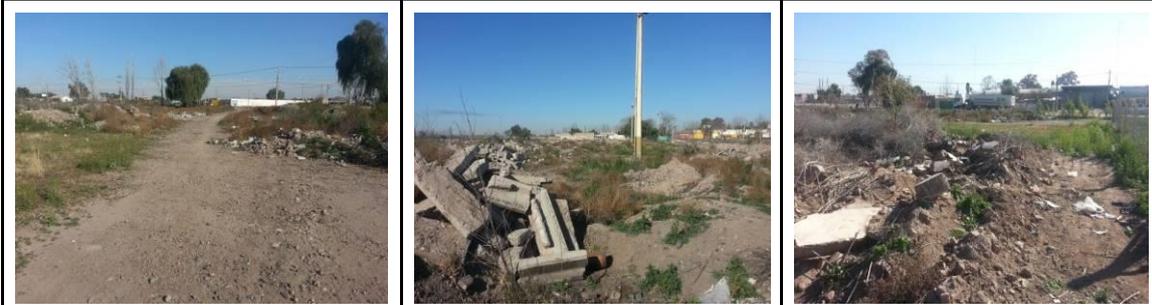
Las fotografías anteriores son una muestra de la ripiera abandonada en inmediaciones de la calle Serpa. A las modificaciones morfológicas: profundas cavas con taludes verticalizados y montículos de áridos de descarte, se le suman los residuos de todo tipo, que se disponen en forma indiscriminada.

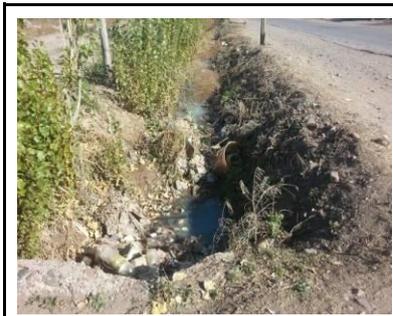
Vista de la Hijuela Molina, en correspondencia con la Inspección de cauce 3º Zona de riego del río Mendoza: Naciente Chachingo, paralela a la calle Serpa. Este cauce artificial dota de agua para riego a fincas aguas abajo. Manifiesta indicios de contaminación.

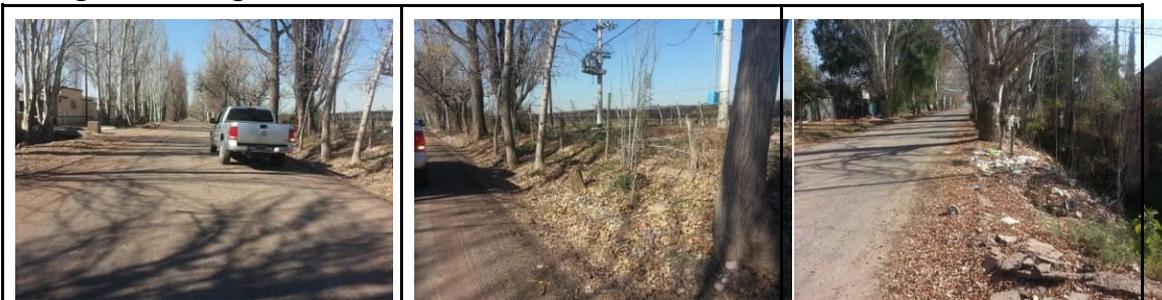
Las imágenes grafican la zona del sitio de referencia, el terreno está urbanizado con emprendimiento privado. Se puede apreciar la calle Palma en forma puntual, residuos en la banquina, afectando a cauce de riego.

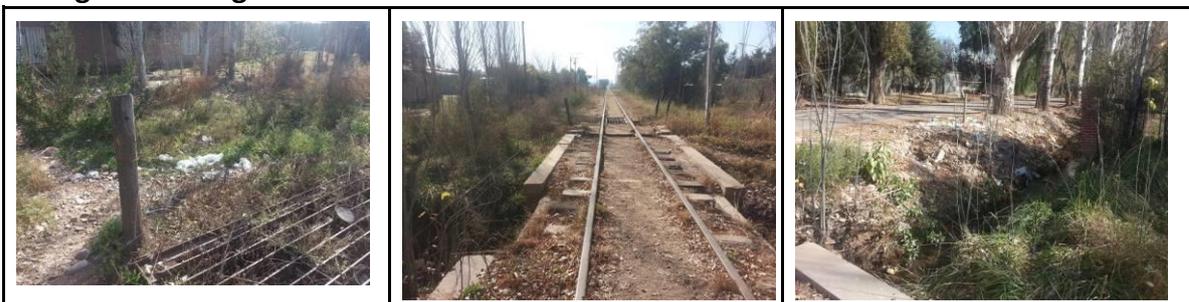
En la intersección de la calle Palma y el FFCC, se observa disposición de residuos sólidos en la traza del ferrocarril y las obras de arte (alcantarillas, puente) y en la hijuela de riego.
