INFORME N° 001

S/ AUDITORÍA

**“MANIFESTACION GENERAL DE IMPACTO AMBIENTAL COMPLEJO MINERO FABRIL
SAN RAFAEL – ETAPA DE REMEDIACIÓN FASE 1”**

FACULTAD DE CIENCIAS APLICADAS A LA INDUSTRIA

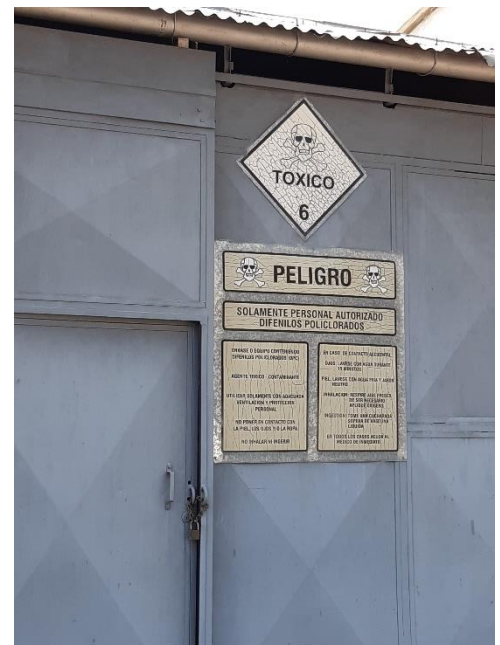
El sector destinado al acopio de residuos peligrosos se encuentra adecuadamente identificado y con la cartelería apropiada, y se mantiene el acceso restringido. En la figura 2 se observa la puerta de acceso al Depósito.

Fig.2 – Puerta de acceso al Depósito de Residuos Peligrosos.

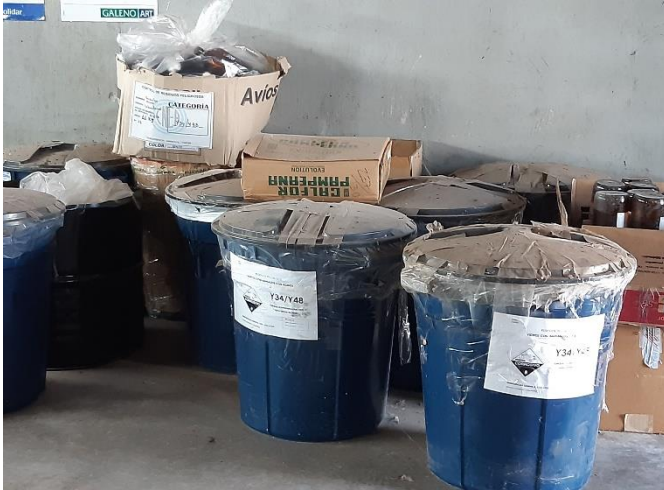
Fig.3 – Acopio de Material Corrosivo

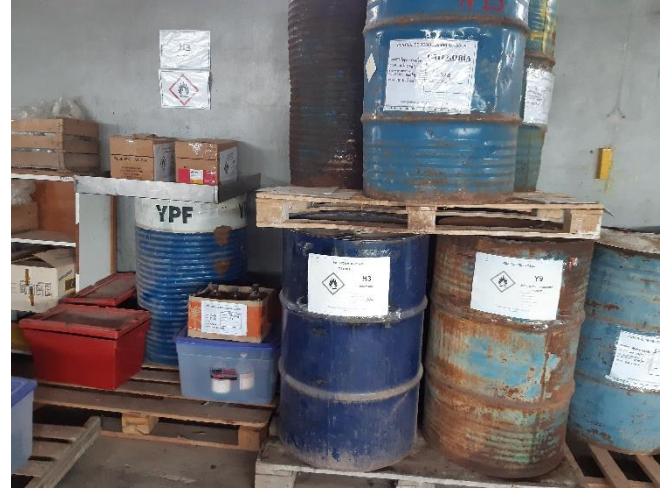
Fig.4 – Acopio de Material Inflamable

Puede observarse el acopio de material de vidrio en cajas de cartón colocadas sobre un recipiente. Esta práctica no es aconsejable debido a que esta disposición puede ser inestable.

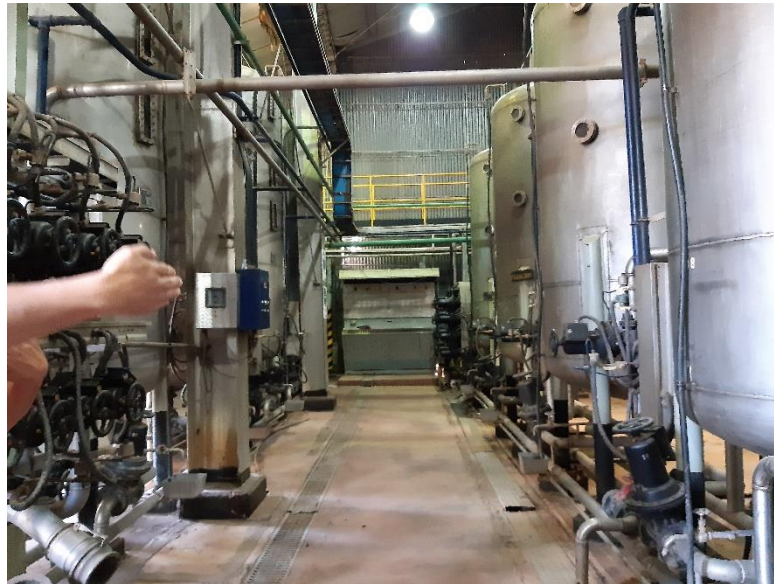
Fig.8 – Línea de Columnas de Intercambio – Planta de Concentración.

Para la utilización de las mismas es preciso realizar tareas de mantenimiento de equipos e instalaciones de la planta. De acuerdo a lo manifestado por el Sub-Gerente de la CNEA, se están efectuando tareas de mantenimiento general.

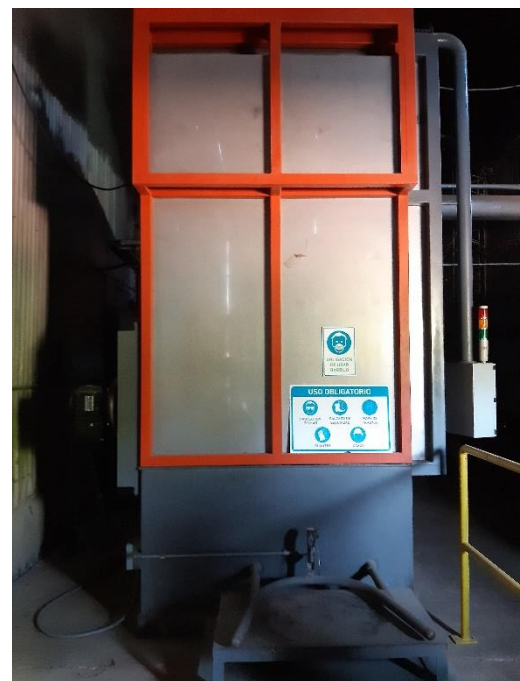
Fig.9 – Dispositivo de Apertura Segura de Tambores. Fuente: Comisión Auditora FCAI

De acuerdo a lo manifestado por el Sub-Gerente del Complejo, los tambores para su llegada al DAST deben encontrarse en buen estado, completamente cerrados. Ante la consulta de los integrantes de la Comisión Auditora sobre los pasos a seguir para aquellos tambores que una vez abierta la trinchera se observe que se encuentren en estado de deterioro, el profesional manifiesta que los mismos no pueden ser llevados al DAST. Los tambores que se encuentren entonces en mal estado deberán ser dispuestos en el sitio del que fueran retirados. El Sub-Gerente manifiesta que la CNEA debe elaborar una propuesta sobre los pasos a seguir en tal caso, situación que no fue contemplada en la MGIA.

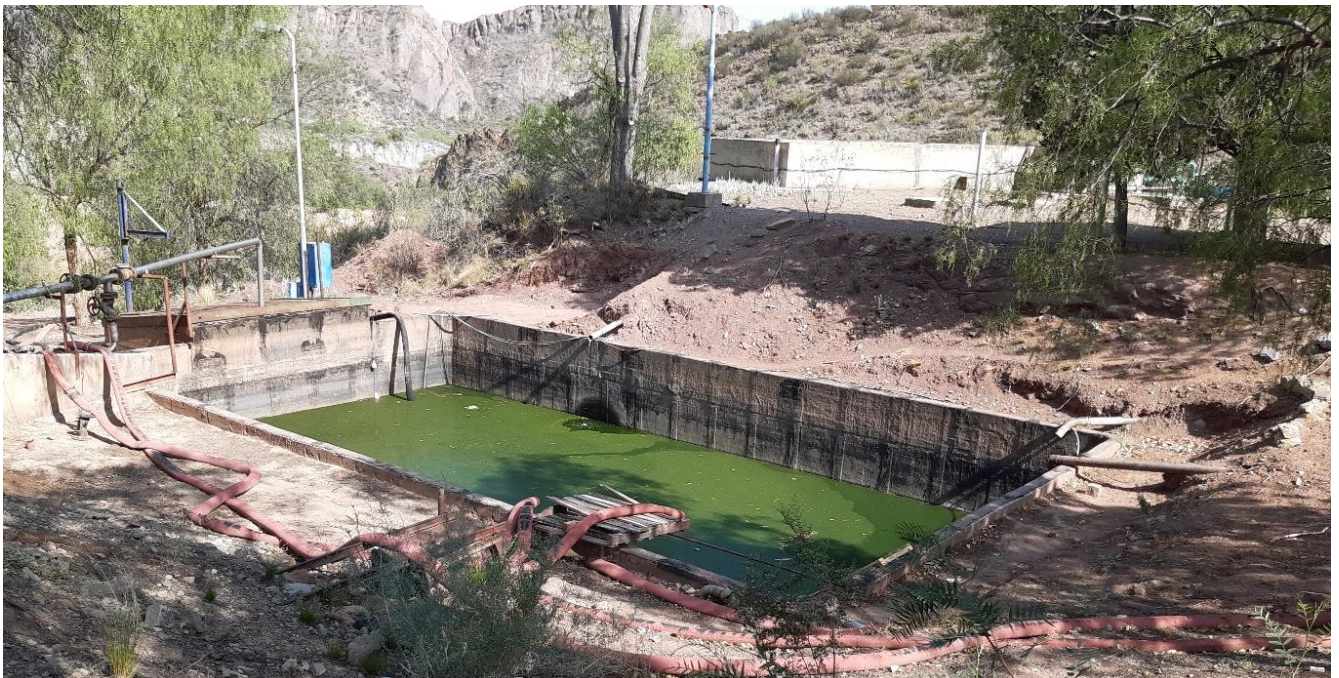
En la respuesta de la CNEA al Informe Técnico N° 79/19 – DPA se presentan muy sintéticamente dos alternativas de Tratamiento. La primera no difiere prácticamente de lo que se tiene actualmente en el predio, dado que se proponen dos tratamientos primarios consecutivos, posterior almacenamiento y toma de muestra, y utilización del efluente apto para riego en ACRE. No se aclaran las características del ACRE.

En cuanto a los lodos generados se manifiesta que los mismos se extraerán, transportarán y dispondrán en un sitio adecuado, sin especificar cuál es dicho sitio.

Fig.10 – Sistema de Tratamiento de Efluentes Cloacales. Fuente: Comisión Auditora FCAI

La segunda propuesta, que la Comisión Auditora considera más apropiada, incorpora a la primera propuesta, un tratamiento secundario luego de los dos tratamientos primarios consecutivos.

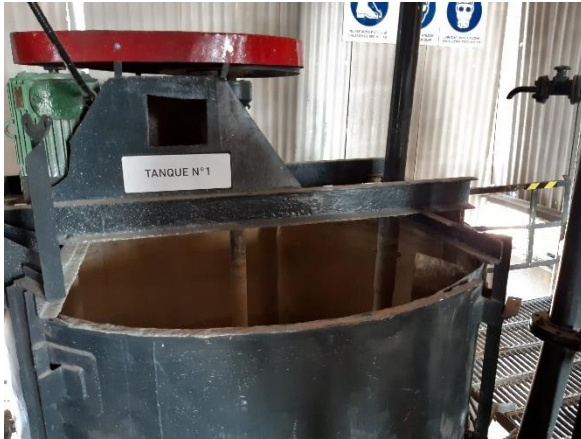
Pudo observarse que los equipos se encuentran instalados, y de acuerdo a lo manifestado por el personal de la CNEA, se realizaron las pruebas correspondientes de funcionamiento de los mismos, las que fueron satisfactorias. Se observaron adecuadas medidas de seguridad, tales como señalizaciones apropiadas y sistema de captación de polvo. En las Figuras 12 a 15 pueden observarse algunos de los equipos que se encuentran en la Planta de Neutralización.

*Fig.12 – Planta Neutralización – Tanque N°1.
Fuente: Comisión Auditora FCAI.*

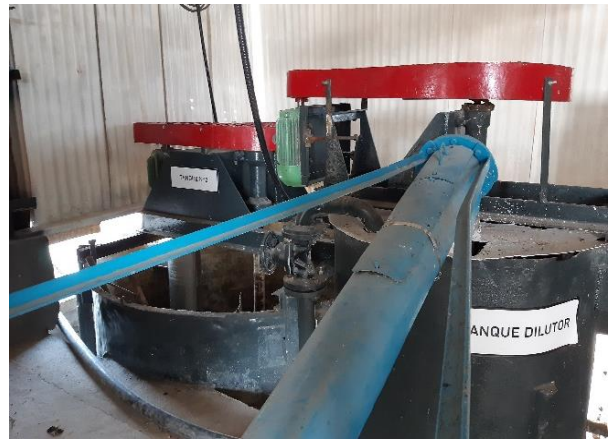
*Fig.13 – Planta Neutralización – Tanque N°2 y
Tanque Dilutor. Fuente: Comisión Auditora
FCAI.*

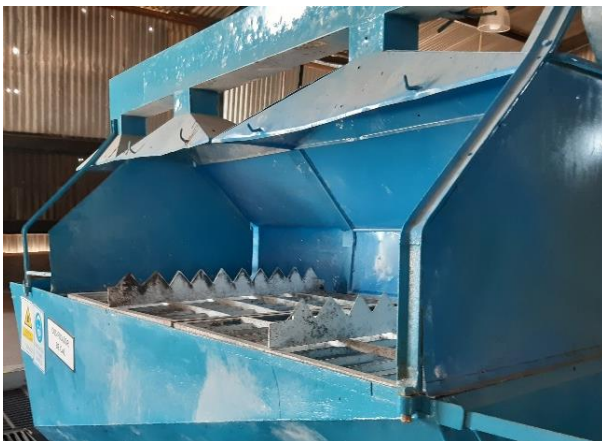
*Fig.14 – Planta Neutralización – Sistema
Alimentación Cal. Fuente: Comisión Auditora
FCAI.*

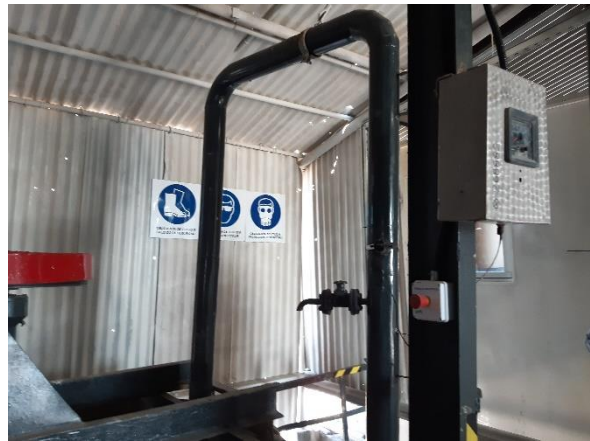
*Fig.15 – Planta Neutralización – Cartelería de
Seguridad. Fuente: Comisión Auditora FCAI.*

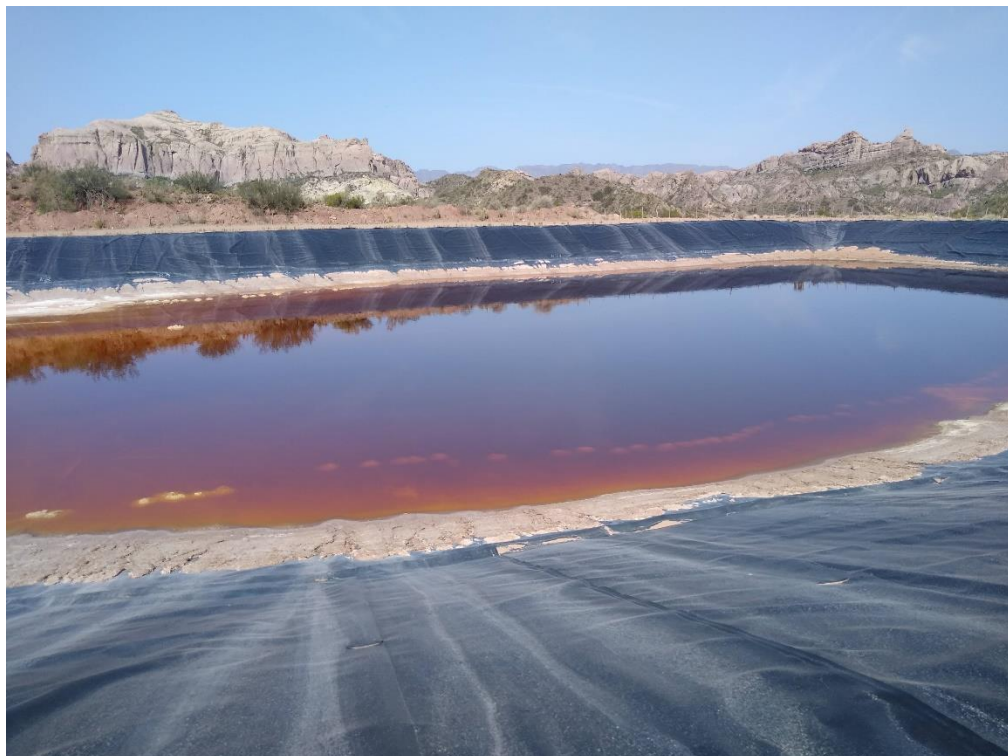
Al momento de la inspección pudo observarse un bajo contenido de líquido en el Dique, debido fundamentalmente a las escasas precipitaciones que se dieron durante el verano y altas temperaturas que provocaron mayores evaporaciones.

Como puede observarse, las fuertes evaporaciones generaron que el líquido contenido en el Dique tenga concentraciones de Uranio extremadamente elevadas, que hacen sumamente necesaria su gestión.

Fig.17 – Dique DN 3 – Fuente: Comisión Auditora FCAI.
