Ministerio de Planificación e Infraestructura Pública

Dirección de Arquitectura e Ingeniería
Subdirección de Proyectos

Mendoza, 28 de Agosto de 2020

Ref.: Inspección ocular edificio Hotel Samay Huasi –
Manzano Histórico - Tunuyán - Mendoza

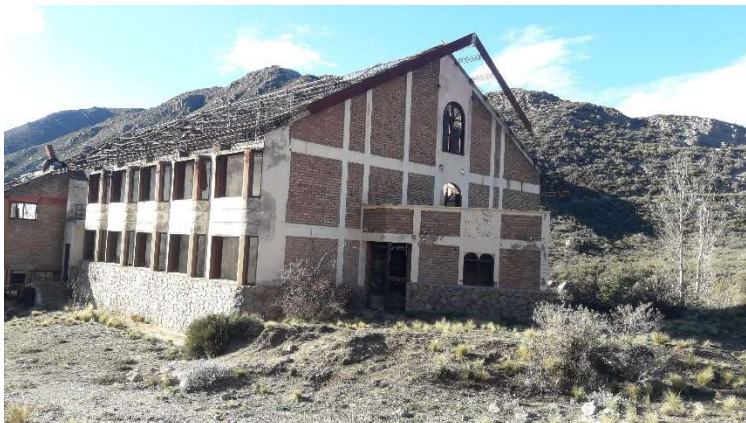
Vista general. Nótese las deformaciones de los elementos estructurales metálicos de cubierta.

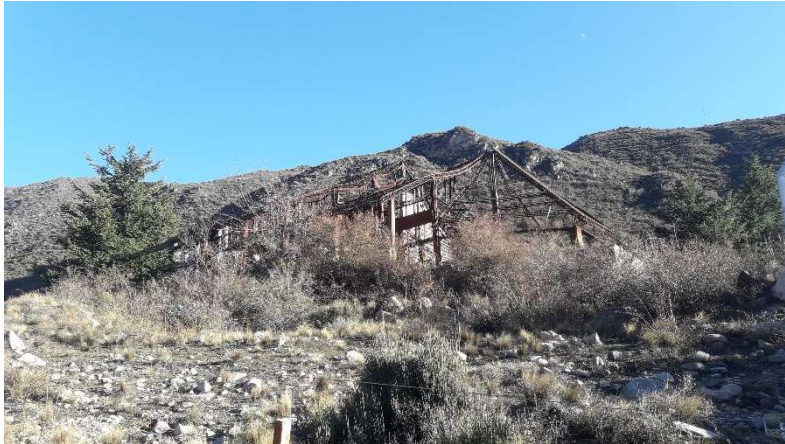
Vista sector comedor. Nótese las deformaciones de los elementos estructurales metálicos de cubierta.

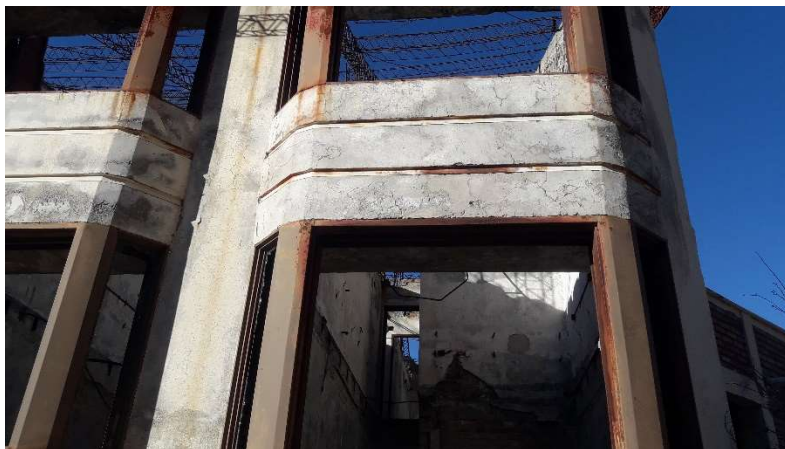
Un efecto secundario de especial importancia es el llamado "Spalling", el cual consiste en la fisuración y desprendimiento de lajas de tamaño variable del hormigón de recubrimiento de las armaduras. Esto se produce a causa de la acción combinada de las tensiones generadas por las dilataciones diferenciales entre acero y hormigón, por la reducción de la capacidad resistente del hormigón y por la pérdida brusca de humedad intersticial del hormigón sometido a altas temperaturas. Dicho efecto tiene una repercusión directa sobre la

Efecto de "Spalling" en el hormigón por las altas temperaturas alcanzadas.

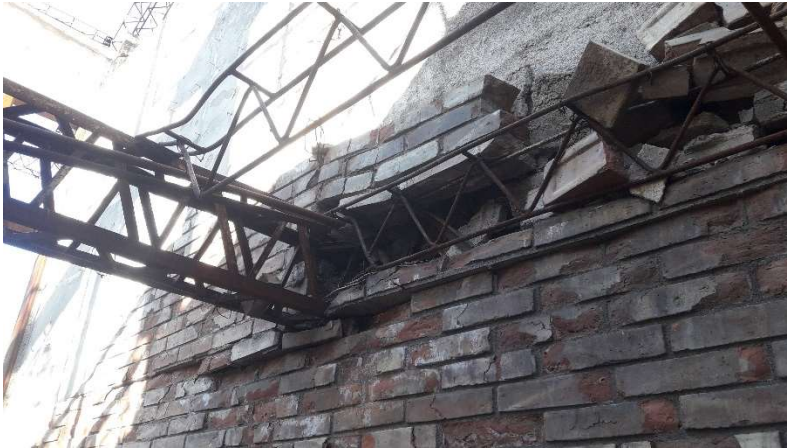
Estructura metálica de entrepiso sobre acceso principal totalmente deformada por la temperatura y con sus apoyos descalzados.

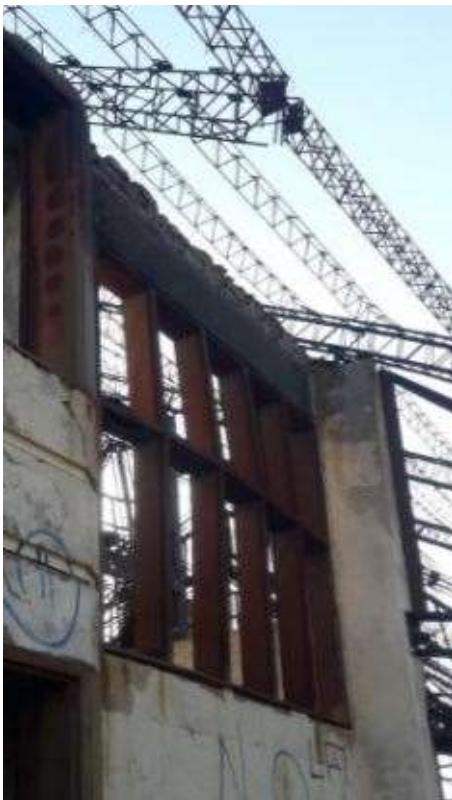
Deformación de carpintería como consecuencia de pérdida de resistencia del metal y de la deformación de la viga de dintel de hormigón armado.

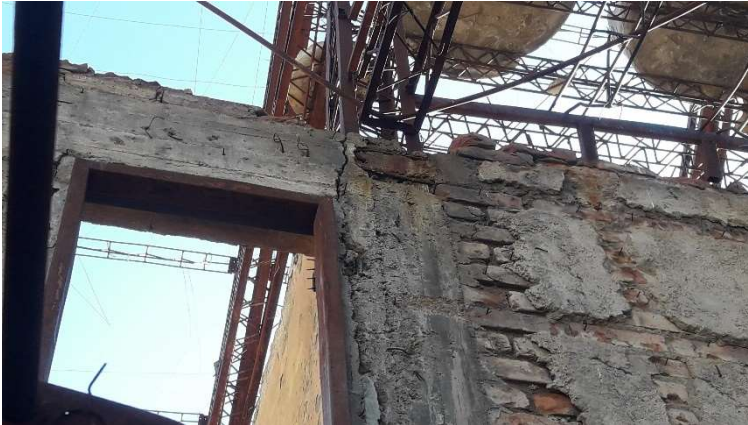
Destrucción de la vinculación acero – hormigón como consecuencia de las altas temperaturas alcanzadas. Nótese además la coloración blanquesina de ladrillos y hormigón.

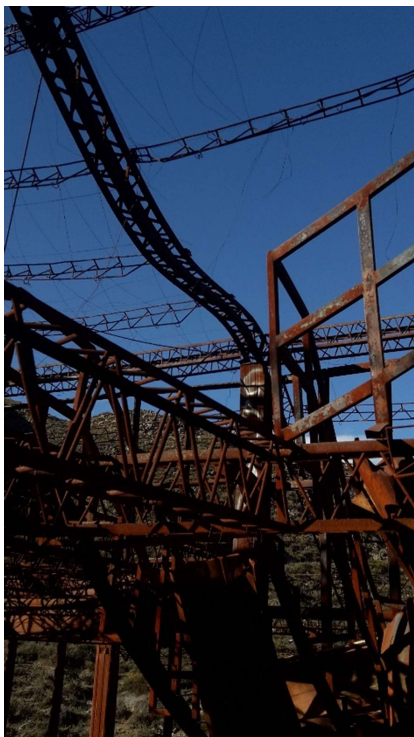
Deformaciones importantes en la estructura metálica de entepiso y de cubierta superior que denota la pérdida de las propiedades físicas y mecánicas del acero como consecuencia de las altas temperaturas alcanzadas.

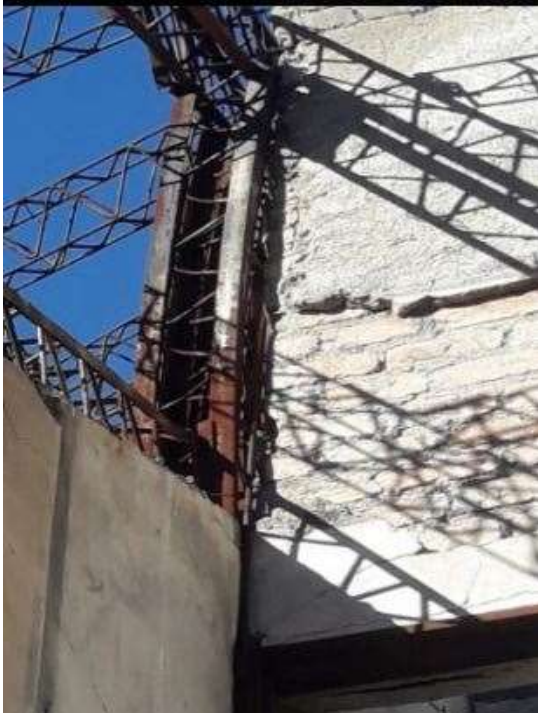
Deformación de la columna metálica, pérdida del hormigón de relleno de la columna y desvinculación del muro de mampostería. Riesgo de colapso.

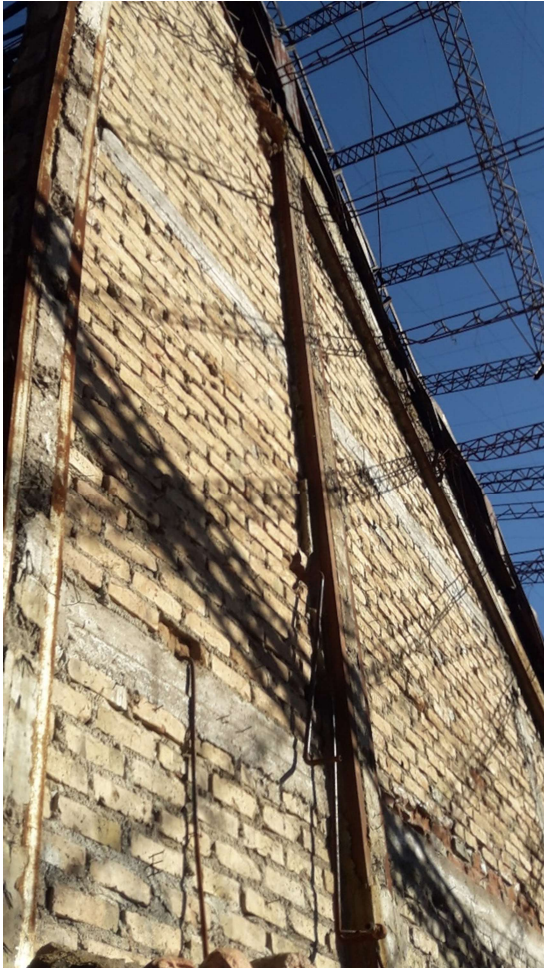
Ídem anterior. Se puede observar el desplome del muro de mampostería con el consecuente riesgo de colapso.

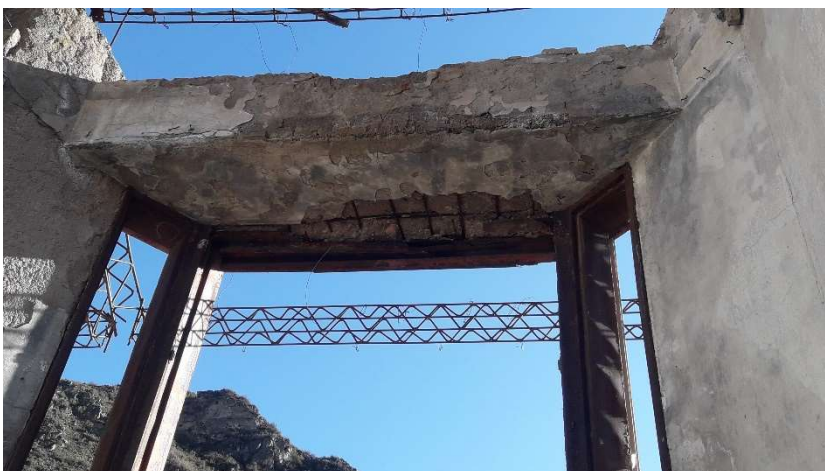
Estructura de hormigón deteriorada por el fuego.

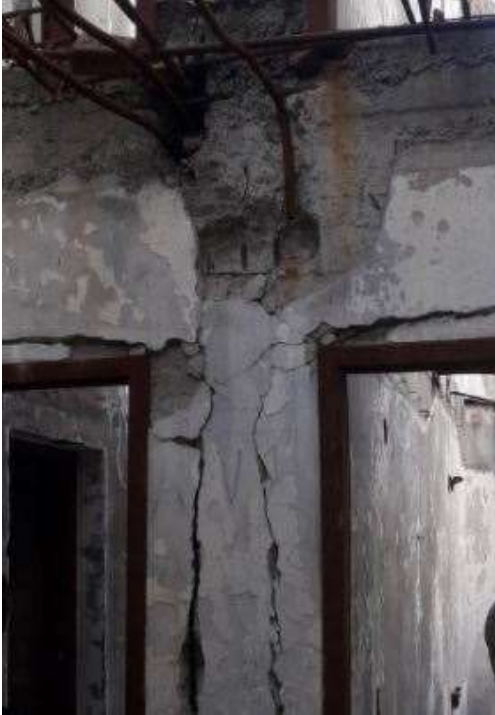
Desplome y desvinculación de muros de mampostería y estructuras de hormigón armado. La coloración blanquizca del hormigón indica las altas temperaturas alcanzadas.

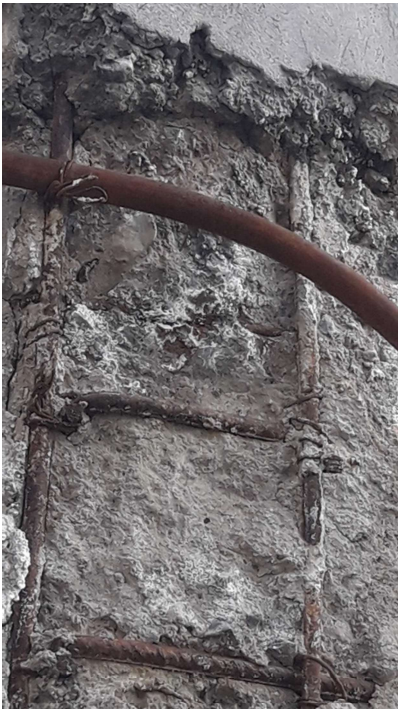
Pérdida de recubrimiento y deterioro del hormigón del núcleo de la columna como consecuencia de las altas temperaturas alcanzadas. Color blanquizco en el hormigón por las temperaturas elevadas.

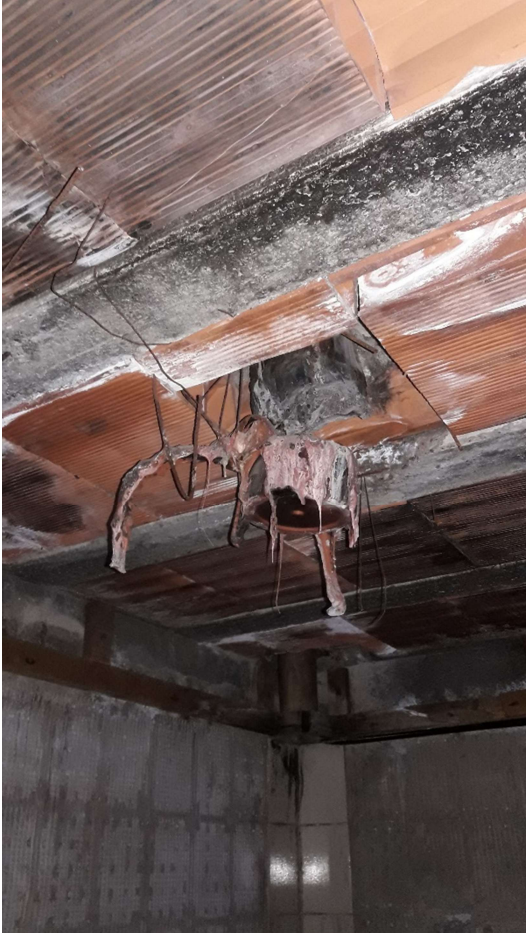
Viguetas y losetas deterioradas.

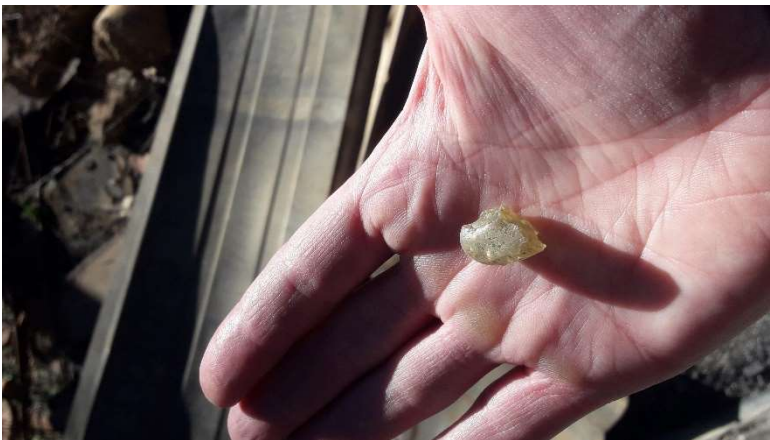
Trozo de vidrio fundido. Nos da una idea de las altas temperaturas alcanzadas.
