**LICITACION PARA LA CONCESIÓN DE ESPACIOS
PÚBLICOS PARA EL DESARROLLO Y EXPLOTACIÓN
TURÍSTICA DEL CENTRO DE ACTIVIDADES DE MONTAÑA
SAMAY HUASI**

ANEXO 1

Ref.: Inspección ocular edificio Hotel Samay Huasi –
Manzano Histórico - Tunuyán - Mendoza

Conclusión:

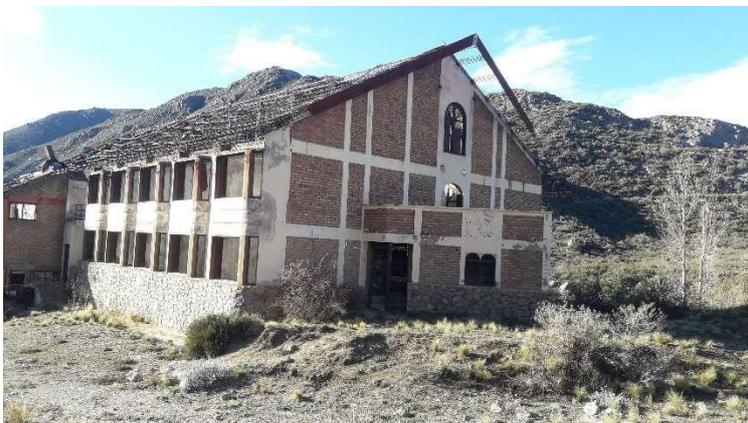
Vista general. Nótese las deformaciones de los elementos estructurales metálicos de cubierta.

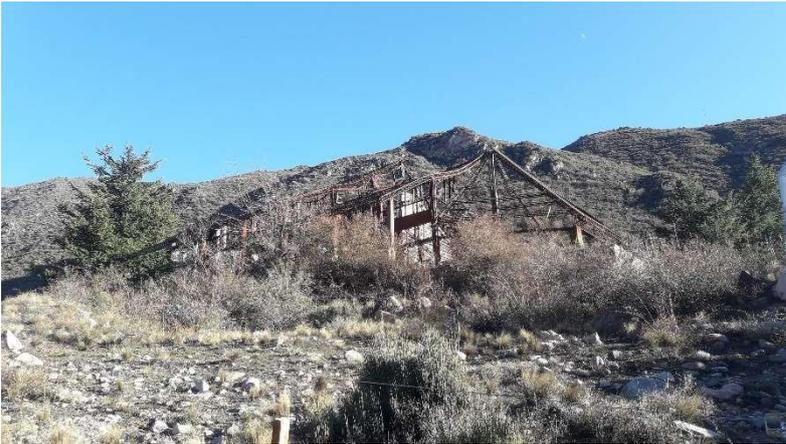
Vista sector comedor. Nótese las deformaciones de los elementos estructurales metálicos de cubierta.

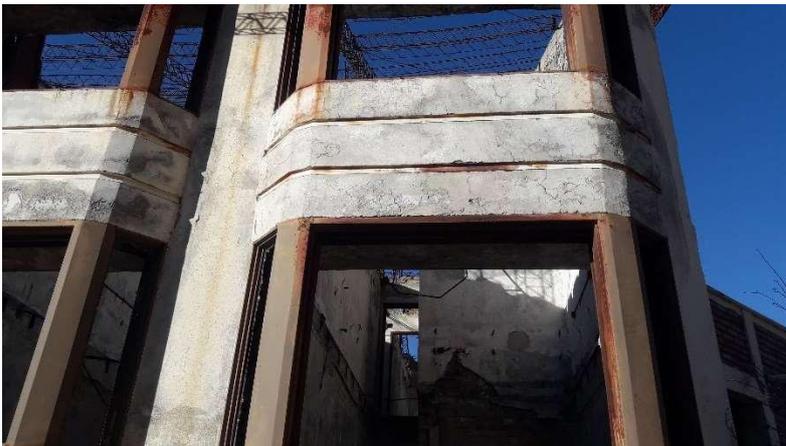
Un efecto secundario de especial importancia es el llamado "Spalling", el cual consiste en la fisuración y desprendimiento de lajas de tamaño variable del hormigón de recubrimiento de las armaduras. Esto se produce a causa de la acción combinada de las tensiones generadas por las dilataciones diferenciales entre acero y hormigón, por la reducción de la capacidad resistente del hormigón y por la pérdida brusca de humedad intersticial del hormigón sometido a altas temperaturas. Dicho efecto tiene una repercusión directa sobre la

Efecto de "Spalling" en el hormigón por las altas temperaturas alcanzadas.

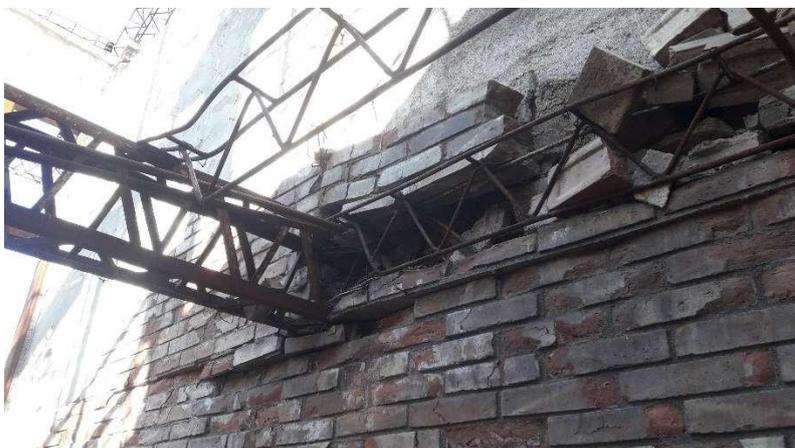
Estructura metálica de entrepiso sobre acceso principal totalmente deformada por la temperatura y con sus apoyos descalzados.

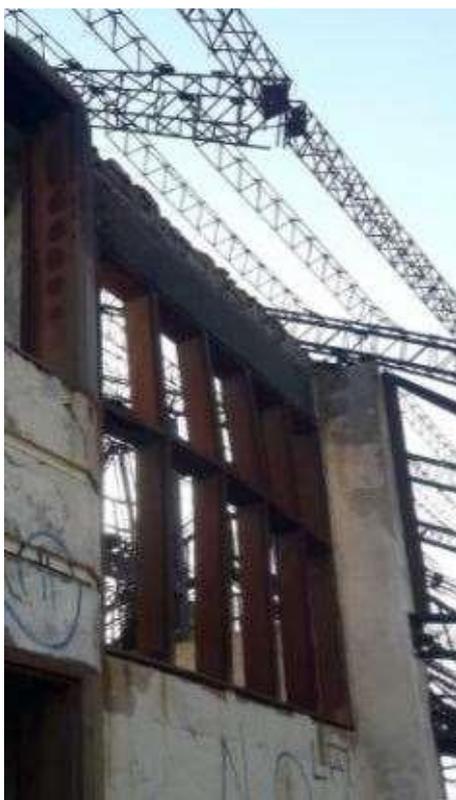
Deformación de carpintería como consecuencia de pérdida de resistencia del metal y de la deformación de la viga de dintel de hormigón armado.

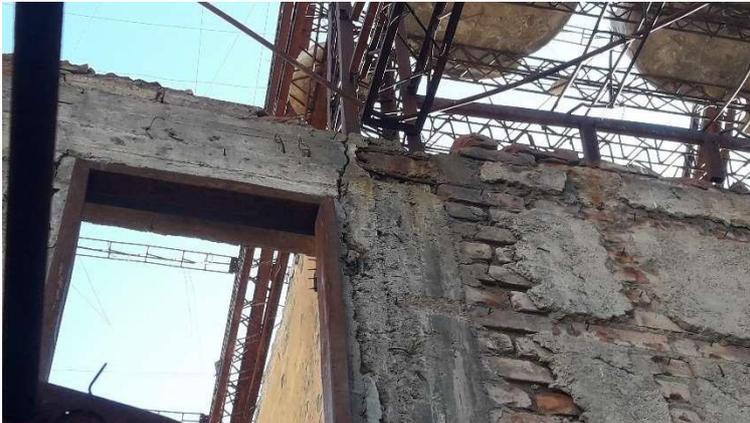
Destrucción de la vinculación acero – hormigón como consecuencia de las altas temperaturas alcanzadas. Nótese además la coloración blanquesina de ladrillos y hormigón.

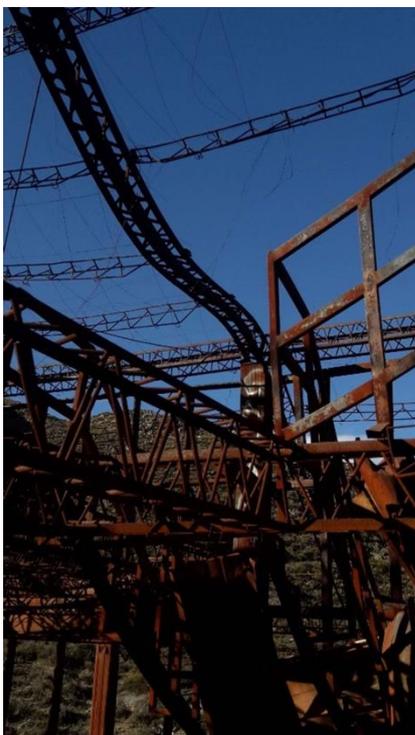
Deformaciones importantes en la estructura metálica de entrepiso y de cubierta superior que denota la pérdida de las propiedades físicas y mecánicas del acero como consecuencia de las altas temperaturas alcanzadas.

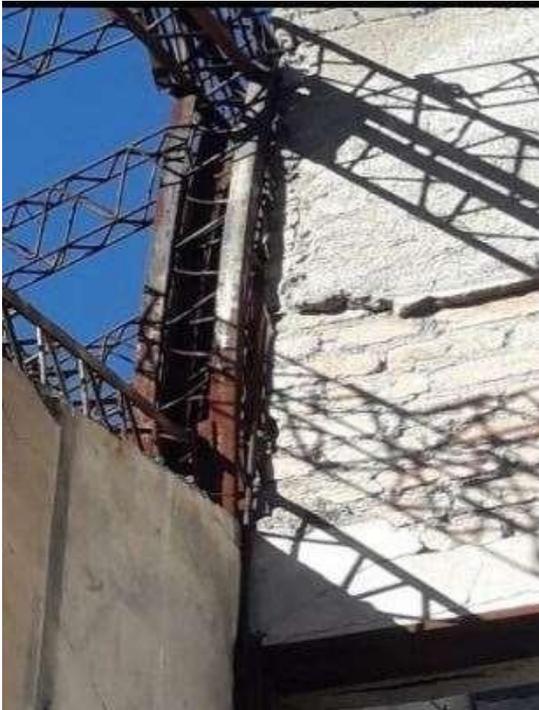
Deformación de la columna metálica, pérdida del hormigón de relleno de la columna y desvinculación del muro de mampostería. Riesgo de colapso.

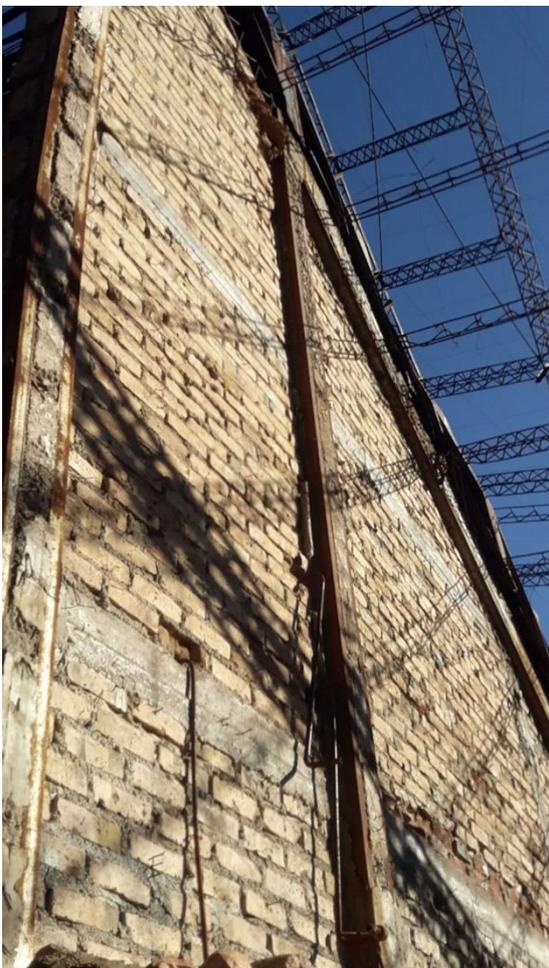
Ídem anterior. Se puede observar el desplome del muro de mampostería con el consecuente riesgo de colapso.

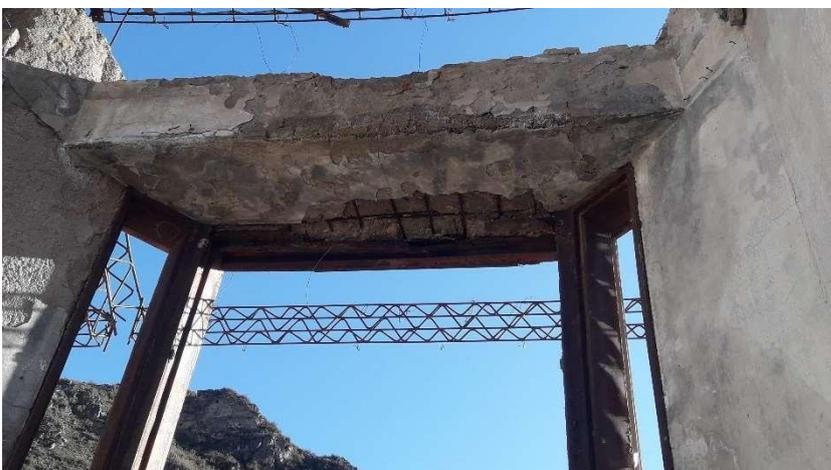
Estructura de hormigón deteriorada por el fuego.

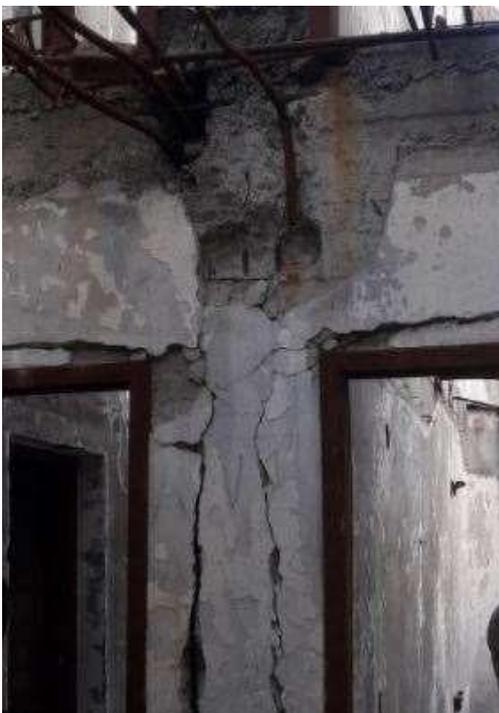
Desplome y desvinculación de muros de mampostería y estructuras de hormigón armado. La coloración blanquizca del hormigón indica las altas temperaturas alcanzadas.

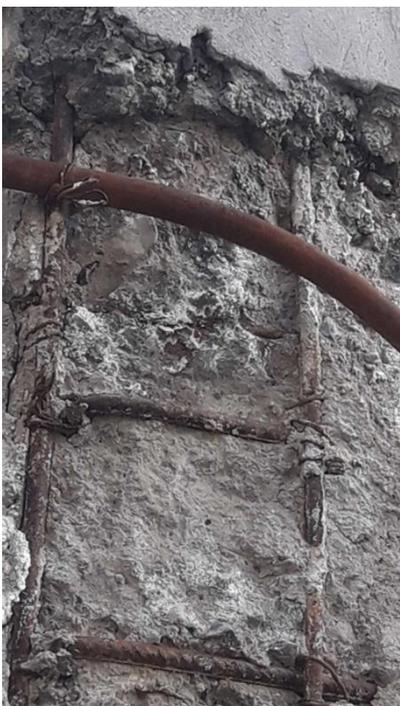
Pérdida de recubrimiento y deterioro del hormigón del núcleo de la columna como consecuencia de las altas temperaturas alcanzadas. Color blanquizco en el hormigón por las temperaturas elevadas.

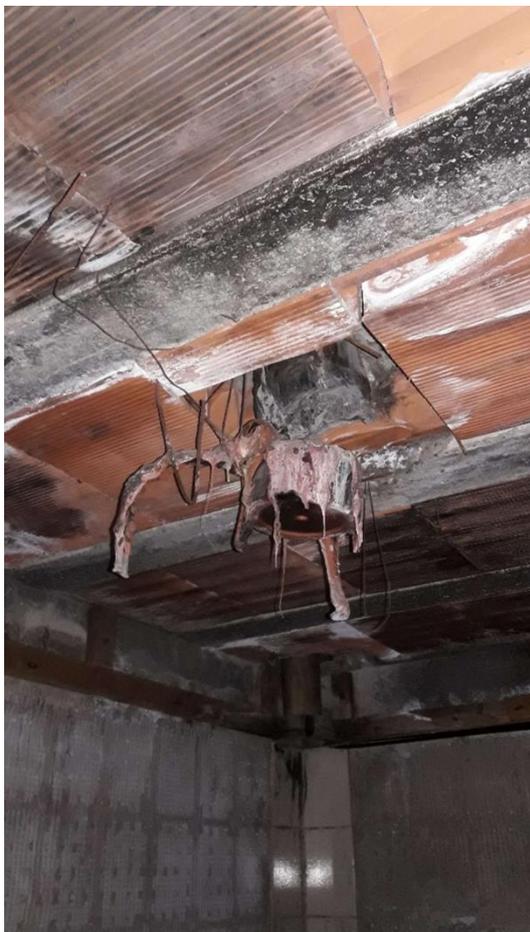
Viguetas y losetas deterioradas.

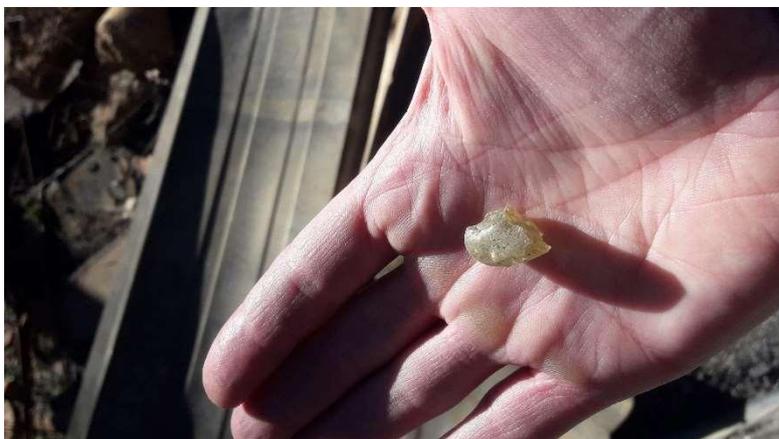
Trozo de vidrio fundido. Nos da una idea de las altas temperaturas alcanzadas.
