INFORME N° 003

S/ AUDITORÍA

**“MANIFESTACION GENERAL DE IMPACTO AMBIENTAL COMPLEJO MINERO FABRIL
SAN RAFAEL – ETAPA DE REMEDIACIÓN FASE 1”**

INFORME DE AUDITORÍA N° 03

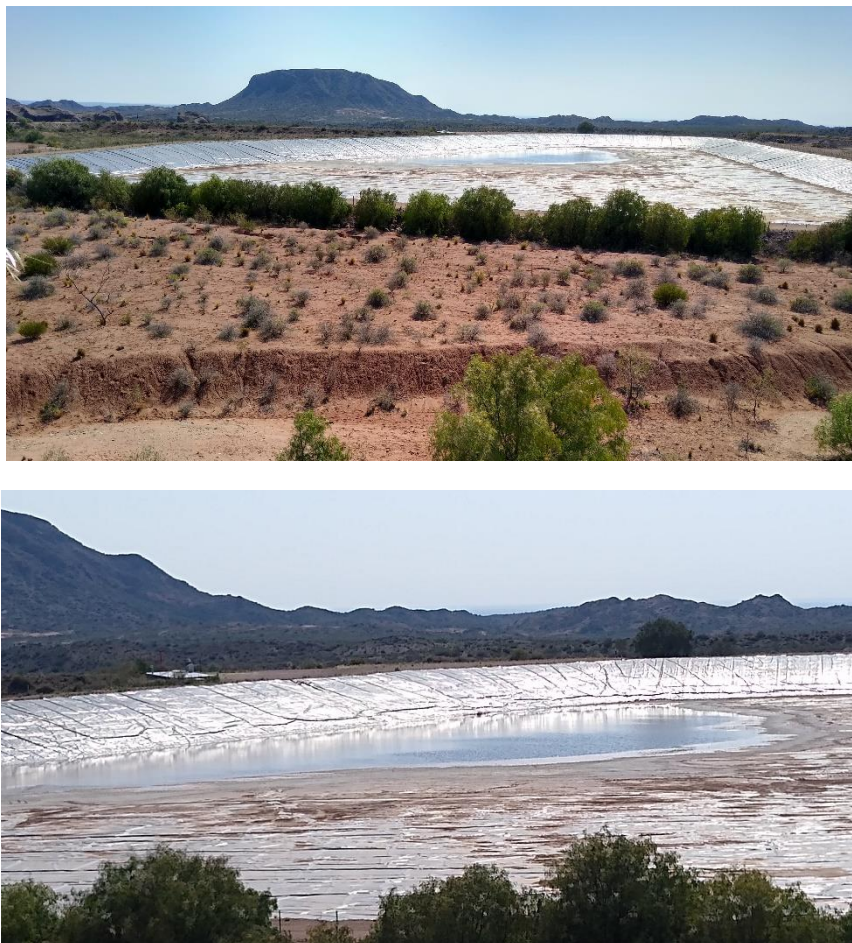
En la visita realizada el 16 de octubre se constató el estado del Dique a ese momento. Se observa escaso contenido de líquido en el vaso del mismo (Figura 2).

Fig.2 – Estado del Dique DN 8-9 al 16-10-20

Mediante el Art. 2° de la Resolución N° 364/20 de la DPA, del 30 de octubre, se autoriza y emplaza a la CNEA a efectuar el trasvase del agua de cantera al Dique DN 8-9, si bien el emplazamiento no establece límite de tiempo para efectuar dicho trasvase.

En la visita realizada a la CNEA el día 5 de noviembre esta Comisión le consultó al Sub-Gerente del Complejo sobre fecha probable para efectuar esta tarea, y el mismo manifestó que aún no se encuentran culminadas las obras necesarias para poder efectuarla, dado que se requiere de un tendido eléctrico que aún no se ha terminado.

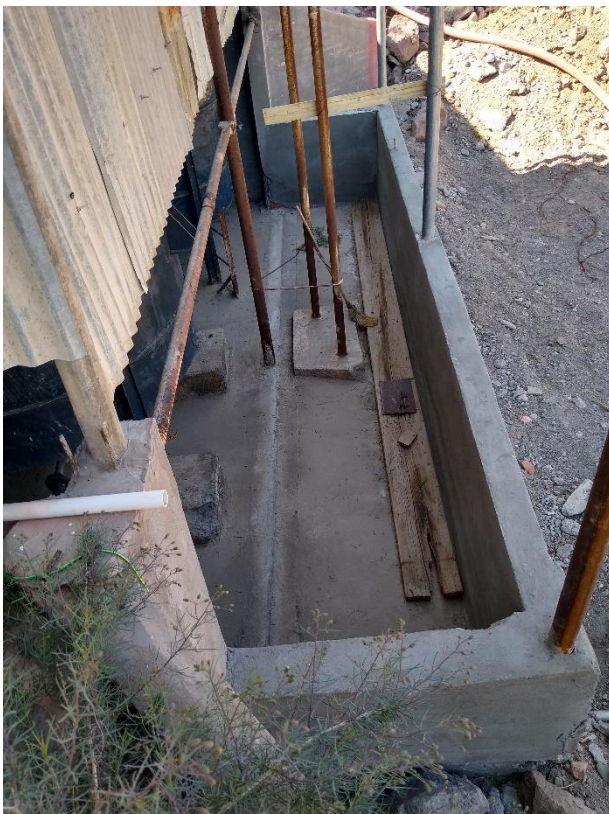
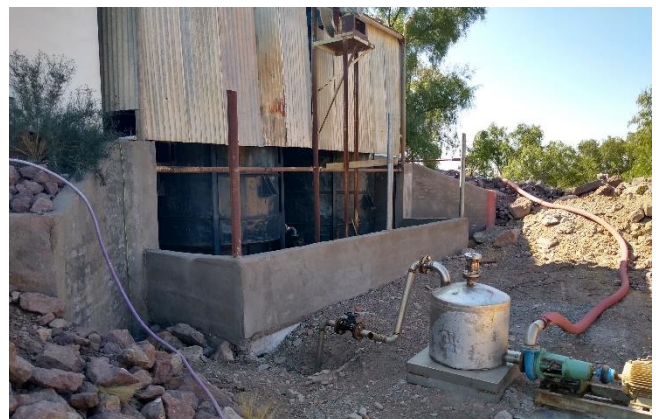
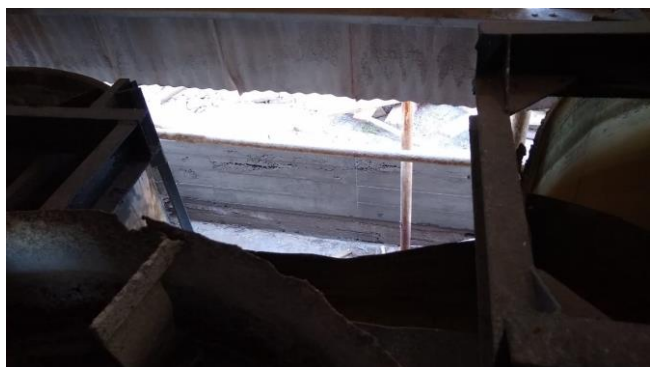
En la visita realizada el 16 de octubre se constata que se culminaron las obras destinadas a cumplir el requerimiento de la ARN, consistente en la ampliación de la capacidad de la pileta de contención de la Planta de Neutralización. Se realizó un registro fotográfico que consta en la Figura 3.

Fig.3 – Mejora realizada en la Pileta de Contención de la Planta de Neutralización.

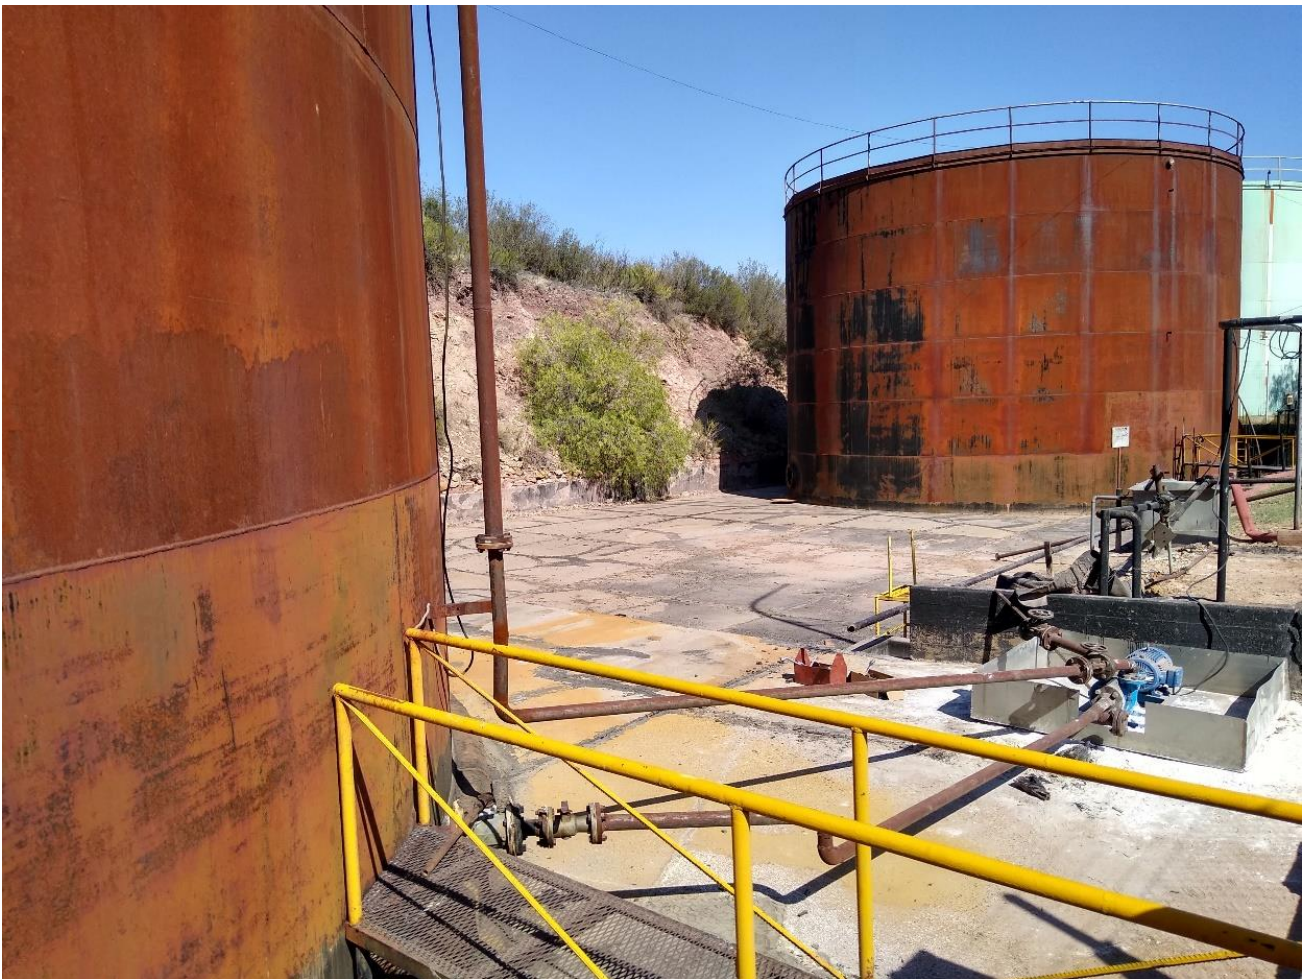
Fig.5 – Zona de Tanques de Ácido Sulfúrico

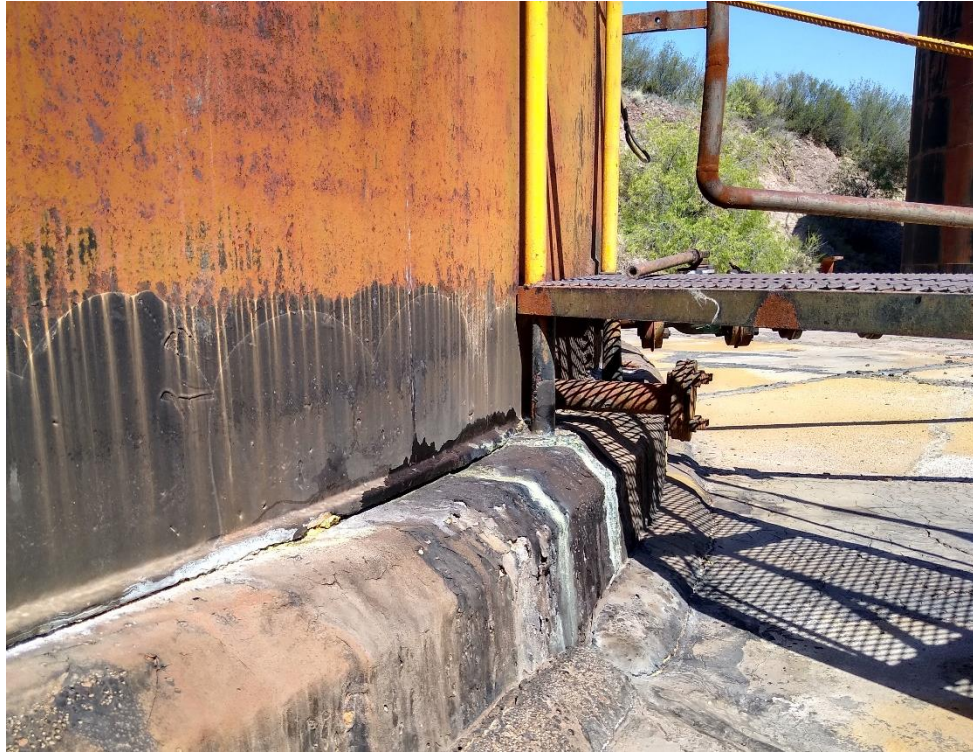
En la visita realizada el día 16 de octubre el Lic. Sergio Diéguez, Sub-Gerente del Complejo, informa que el Tanque II, que contiene 47000 litros de Ácido Sulfúrico, presenta en la base una zona de humedad de aproximadamente 40 cm que correspondería a una pequeña pérdida, sin observarse ningún tipo de flujo activo. Esta situación no fue informada a la Comisión Auditora. Al momento de la inspección se encontraba por parte de la DPA, la Mgter. Rebeca Cultrera, realizando la inspección de las obras de adecuación del sistema de conducción de los tanques.

El Tanque II contaba con un remanente de Ácido Sulfúrico del periodo de operación de la Planta consistente en 47 m³. En este Tanque es donde se constata la pérdida que motiva el trasvase de este remanente al Tanque I.

Fig.6 – Pérdida de Ácido Sulfúrico en la base del Tanque II

Mediante el Artículo 1° de la Resolución N° 364/20 de la DPA del 30 de octubre, se autoriza el trasvase del Ácido Sulfúrico contenido en el Tanque II al Tanque I. Esta acción se realizó el día 5 de noviembre, ante la presencia de personal de la DPA, del DGI y representantes de la Comisión Auditora de la FCAI. En la Figura 9 puede observarse a parte del personal involucrado en el proceso de trasvase, perteneciente a la División Seguimiento de la Producción, la División Servicios y la División Ambiente y Seguridad.

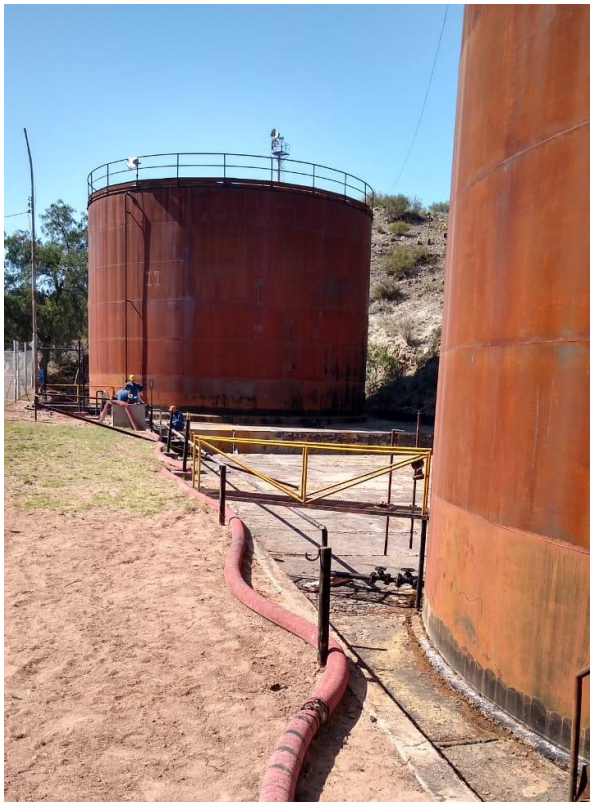
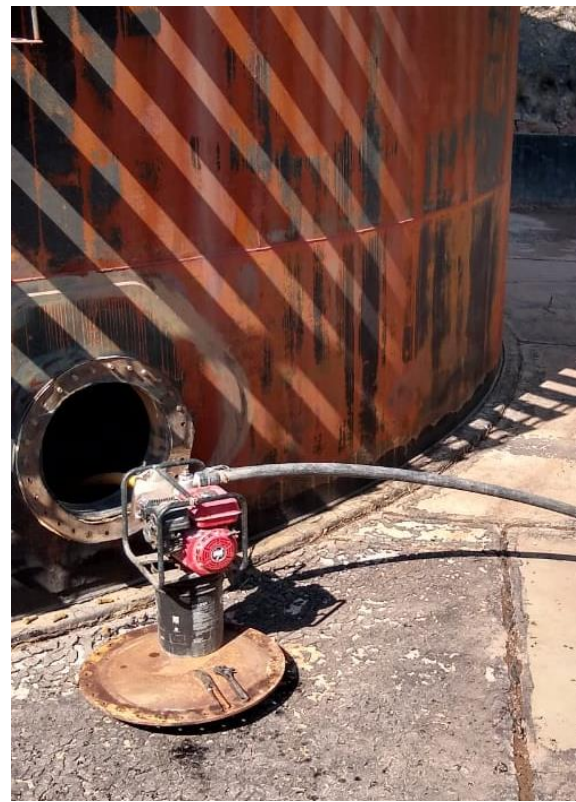
Durante la visita realizada el día 16 de octubre los representantes de la Comisión Auditora constatan que se estaban realizando obras hidráulicas para trasvasar el contenido del Tanque II al Tanque I, sobre el cual previamente se realizaron tareas de limpieza y pruebas hidráulicas a fin de comprobar que las condiciones de almacenamiento sean adecuadas. Para realizar el trasvase se colocó una bomba nueva y se adecuaron las conducciones, realizando las pruebas hidráulicas y neumáticas pertinentes. Se toma registro fotográfico que puede observarse en las Figuras 5 a 8.

Fig. 7 – Acondicionamiento de las Instalaciones para la realización del trasvase.

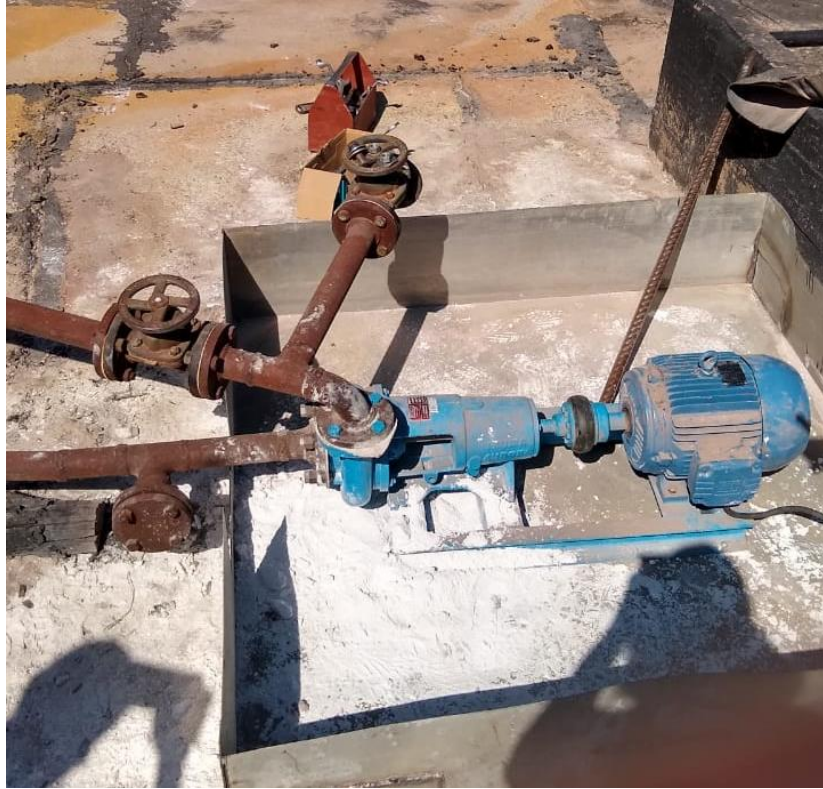
Fig. 8 – Instalación de la nueva bomba.

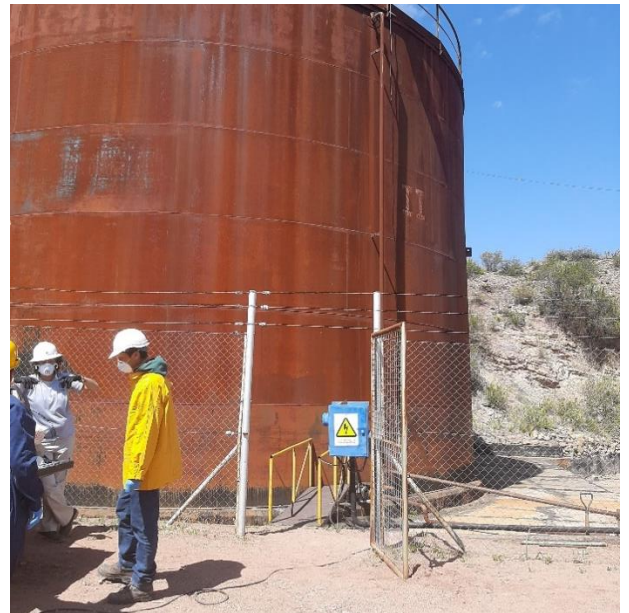
Fig. 9 – Operación de Traslase.

El trasvase se realizó con normalidad, atendiendo a las medidas de seguridad necesarias. El proceso debió llevarse a cabo de forma intermitente debido a que los sedimentos

formados en el Tanque II obstruían la cañería de conducción. Se efectuó el trasvase de 32 m³ de los 47 m³ existentes en un lapso de 3 horas. El volumen restante consistía en un depósito de sedimentos que debió bombearse con mayor lentitud, motivo por el cual personal de la CNEA se abocó a la tarea de culminar el trasvase sin la presencia de los representantes de los distintos sectores involucrados, comprometiéndose el Sub-Gerente del Complejo a enviar tanto a DPA, como a la FCAI y al DGI Informe sobre la culminación de la tarea. Dicho Informe fue remitido a esta Comisión Auditora el día viernes 20 de noviembre. En el mismo se detalla que el día 5 de noviembre, en horas de la tarde, se enciende nuevamente la bomba, para continuar con el trasvase. Al verificarse que no se estaba conduciendo líquido, se procede a detener la bomba y dejar que la capa de sedimento decante hasta la semana siguiente. Pasado el tiempo de sedimentación, se procede a bombear, pero nuevamente se observa que no se conduce líquido y se detiene la operación. Se realiza la apertura de las bocas de hombre del Tanque II para una inspección visual interna, corroborando la existencia de sedimentos que impiden una correcta succión de la bomba para realizar la conducción de los líquidos remanentes. En vista a la imposibilidad de continuar la operatividad con el sistema existente, la CNEA manifiesta que se procederá a realizar una modificación en la cañería de succión que permita trasvasar el resto de Ácido Sulfúrico.

Ante la consulta sobre el destino final del Tanque II, el Lic. Diéguez manifiesta que se neutralizará el depósito remanente en el mismo una vez que se culmine con el proceso de vaciamiento y dicho Tanque será desmantelado, debiendo analizarse las acciones a seguir con el fin de dar una adecuada gestión final al mismo.
