Fecha: 05-11-2020			Hora: 10:13:7			CP: 5500			
<b>DOMICILIO</b>									
Departamento: San Rafael			Calle: Sierra Pintada			N°:			
<b>EMPRESA</b>									
Razon Social: CNEA			CUIT:			Telf.:			
Propiedad de:						DNI:			
Atendido por: LIC. Sergio Dieguez						Cargo: sub gerente			
<b>INSPECTORES INTERVIENEN</b>									
1- Rebeca Cultrera			2-			3-			
<b>AREAS</b>									
R.R.P.P.									
<b>DETALLE DEL LUGAR DE AFECTACION</b>									
<b>MOTIVO DE INSPECCION</b>					<b>INFRAESTRUCTURA</b>				
Seguimiento					SI				
<b>DETALLE DE INFRAESTRUCTURA</b>									
<b>ESTADO DE INFRAESTRUCTURA</b>									
En condiciones									
<b>GENERACION DE</b>									
RRPP				Efluentes Líquidos					
<b>REQUERIMIENTOS DE EMPRESA</b>

Se accede al complejo Minero Fabril San Rafael, operado por la Comisión Nacional de Energía Atómica, Sierra Pintada.

La entidad presentó el día 03 de noviembre de 2020 nota NO-2020-74810083 APN-GASNY#CNEA informando que en 48 ha se realizará el trasvase de ácido sulfúrico del Tk 2 al Tk 1, maniobra que fue autorizada por resolución N°364/20 de la Dirección de protección ambiental.

**Referencia:** Acta de Inspección N° 15-20 DPA

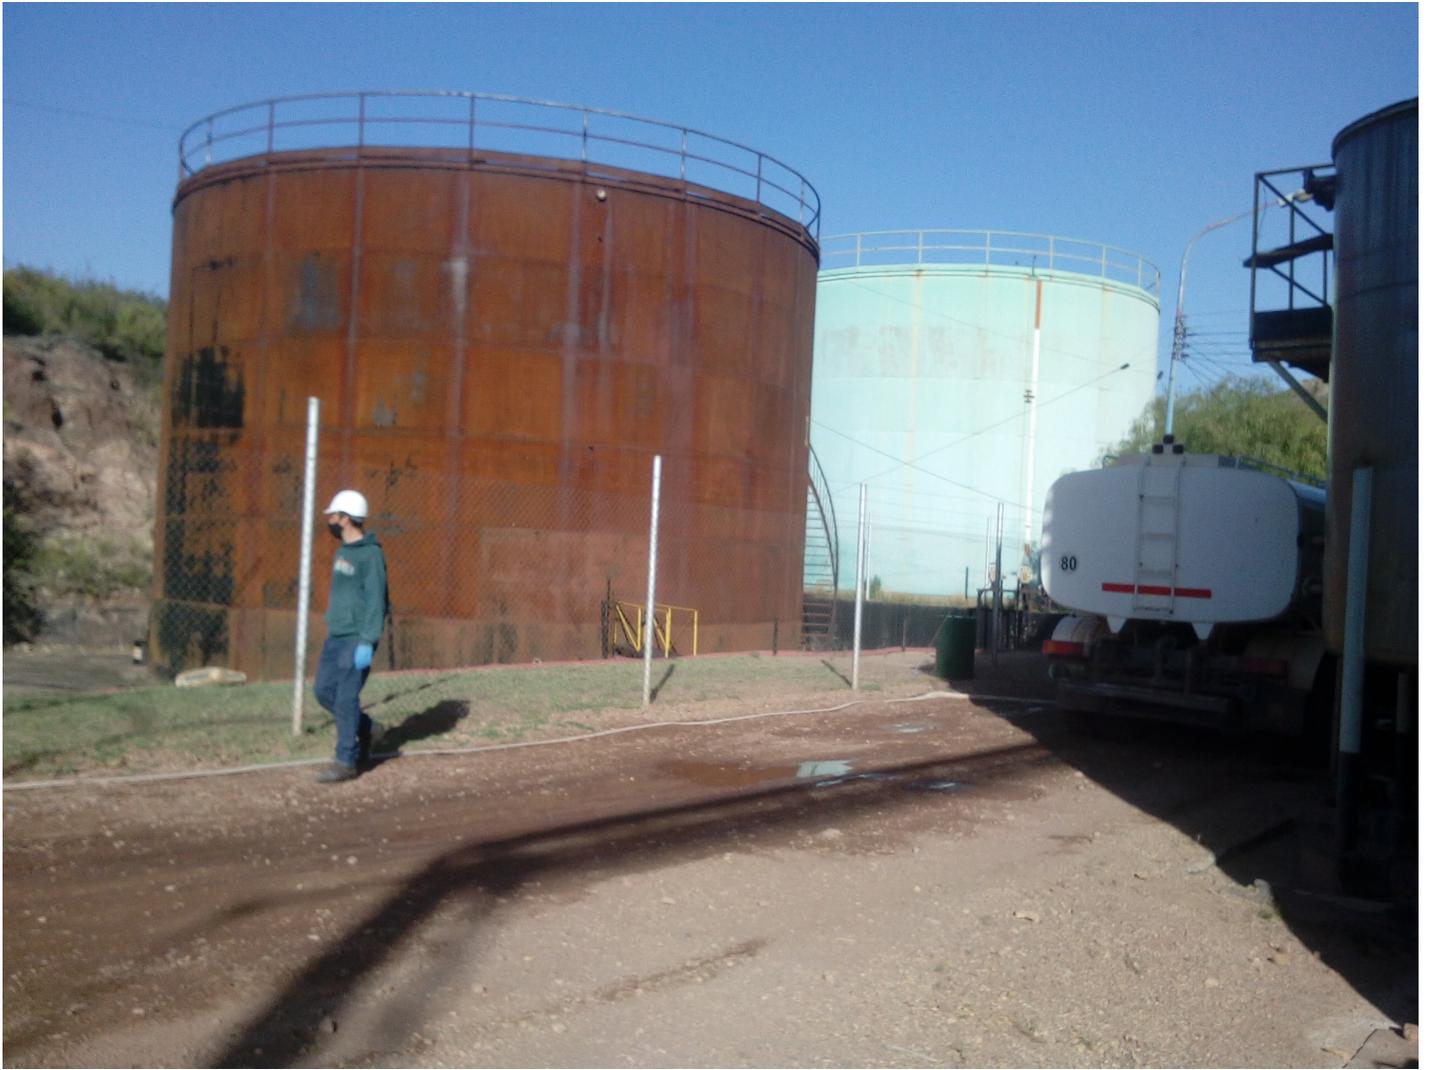
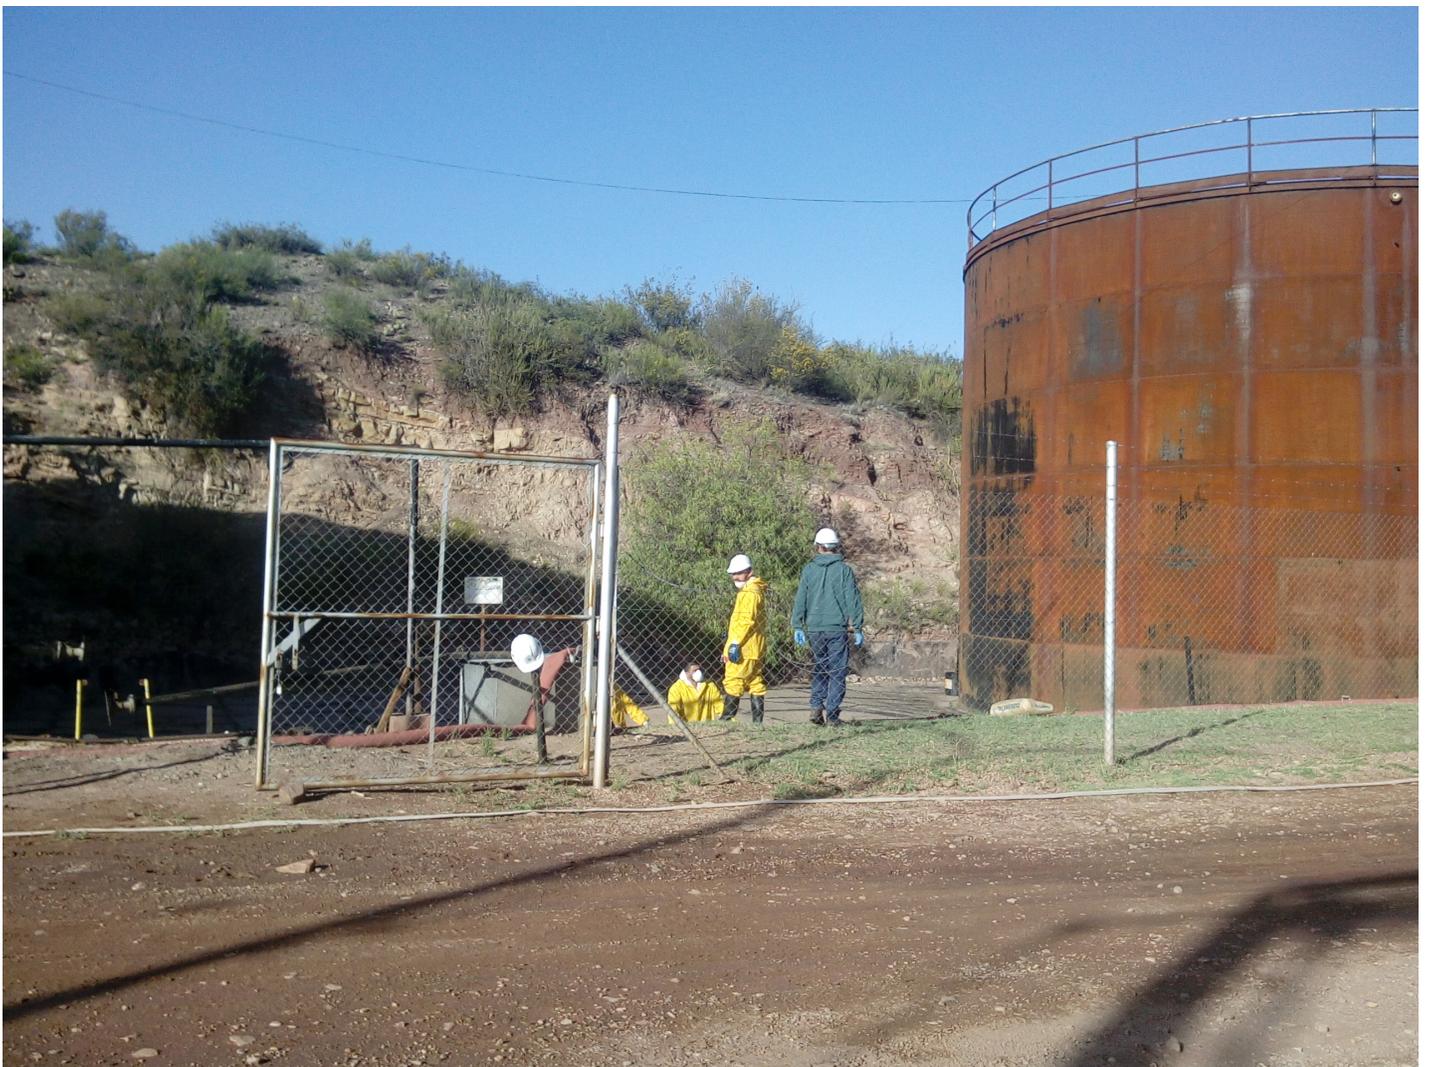
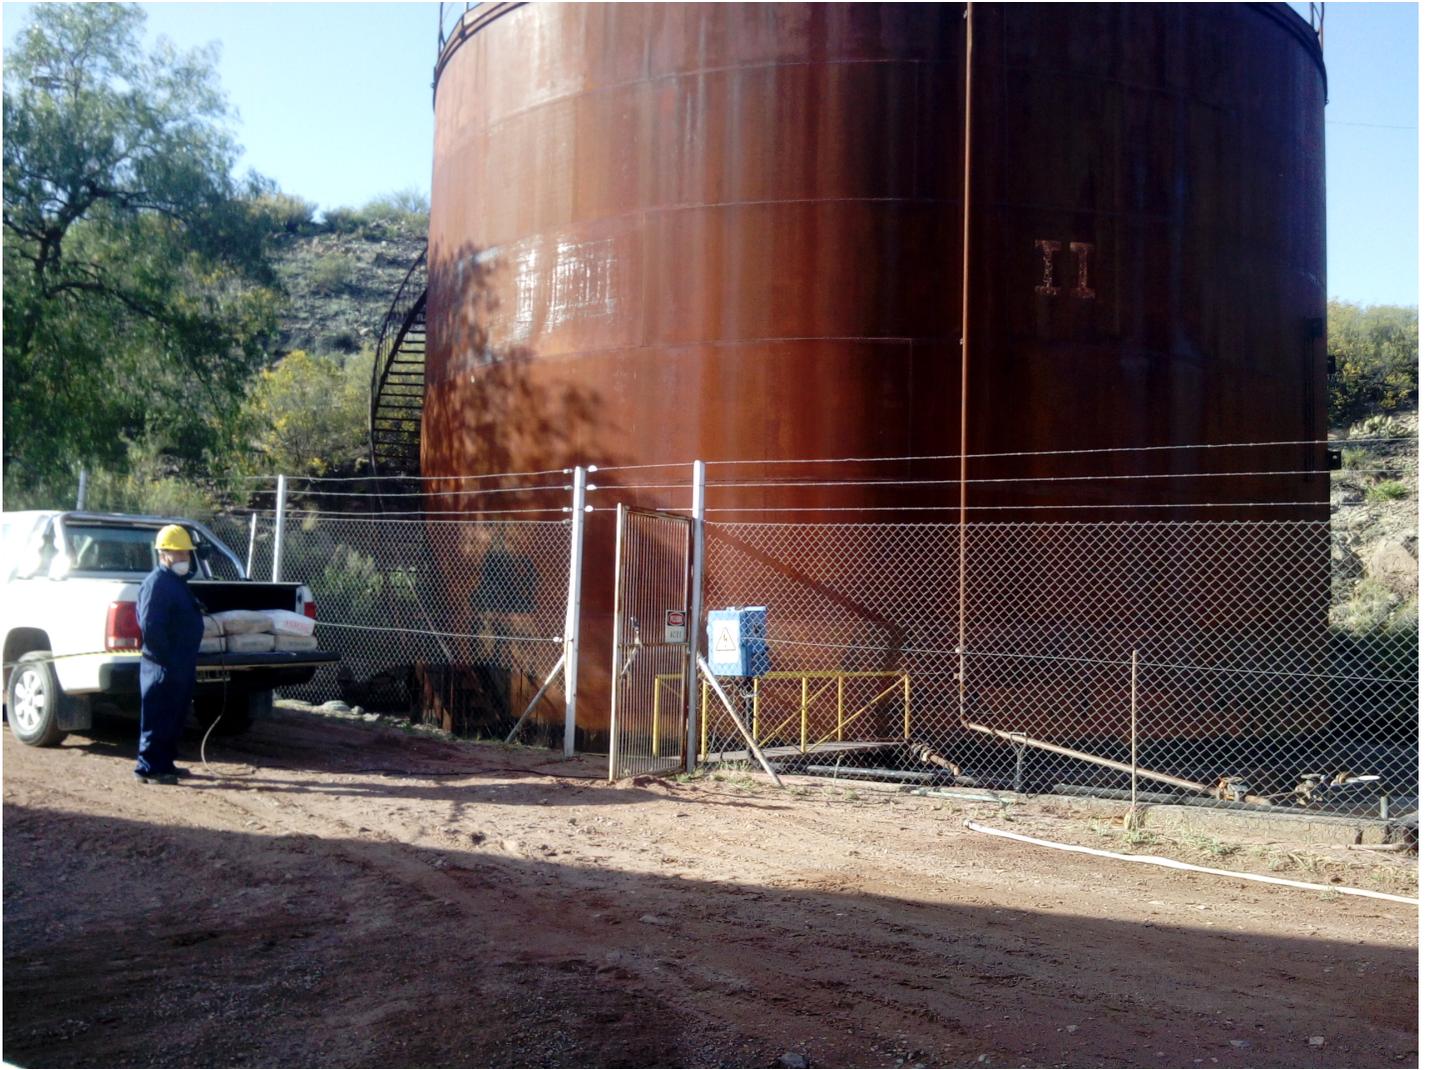
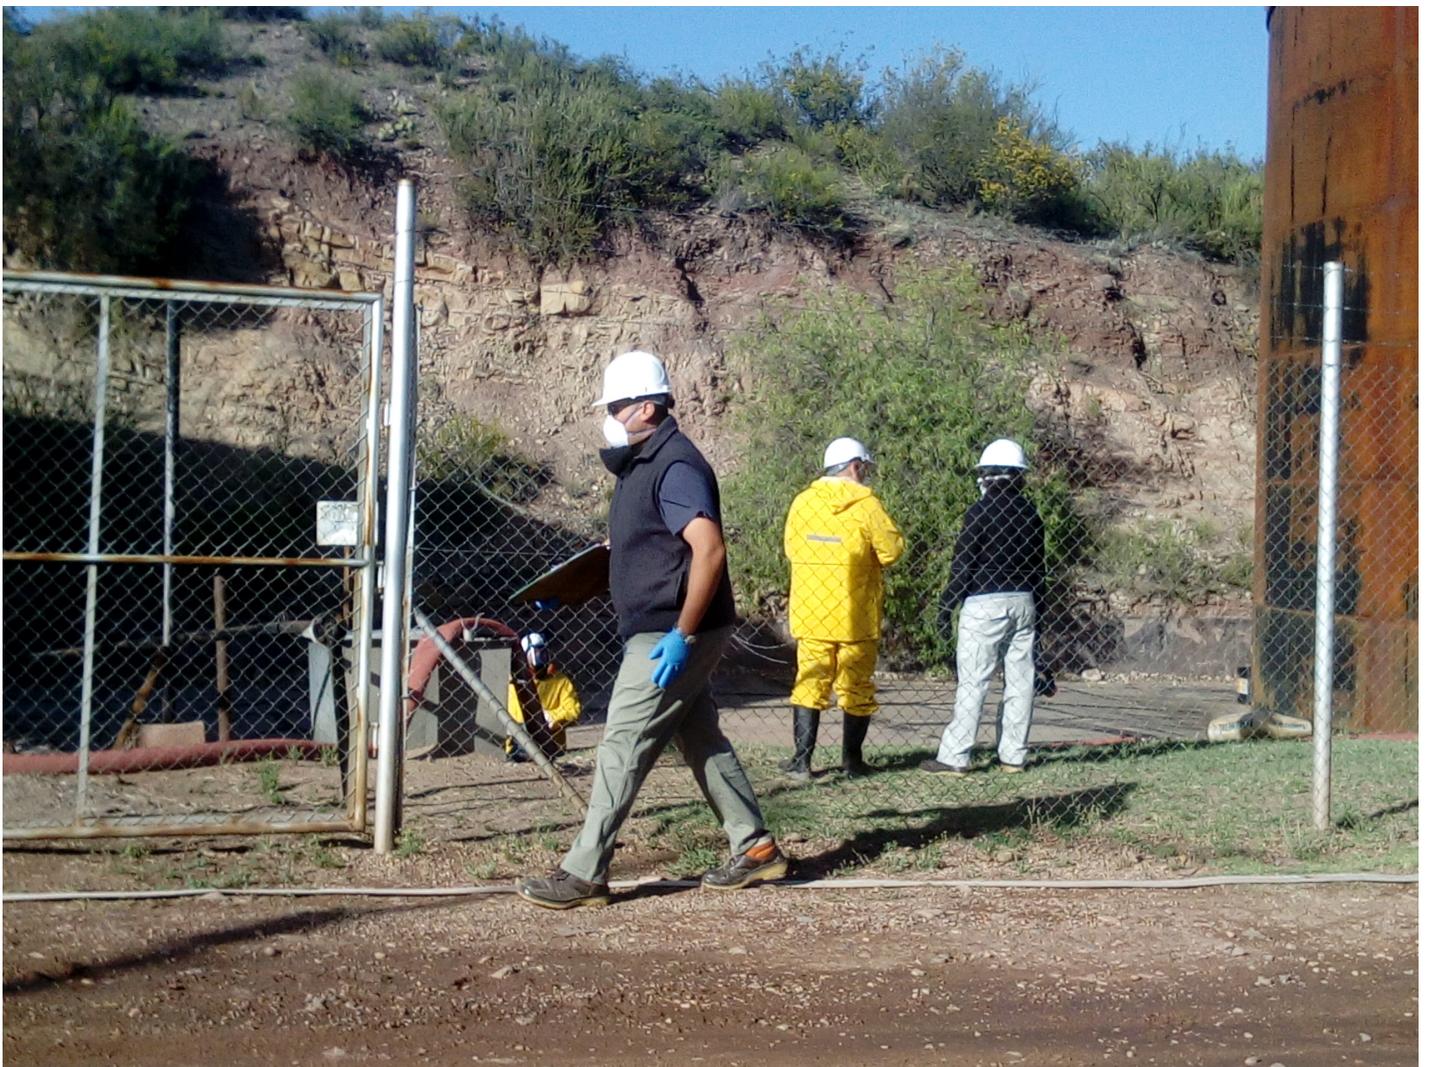
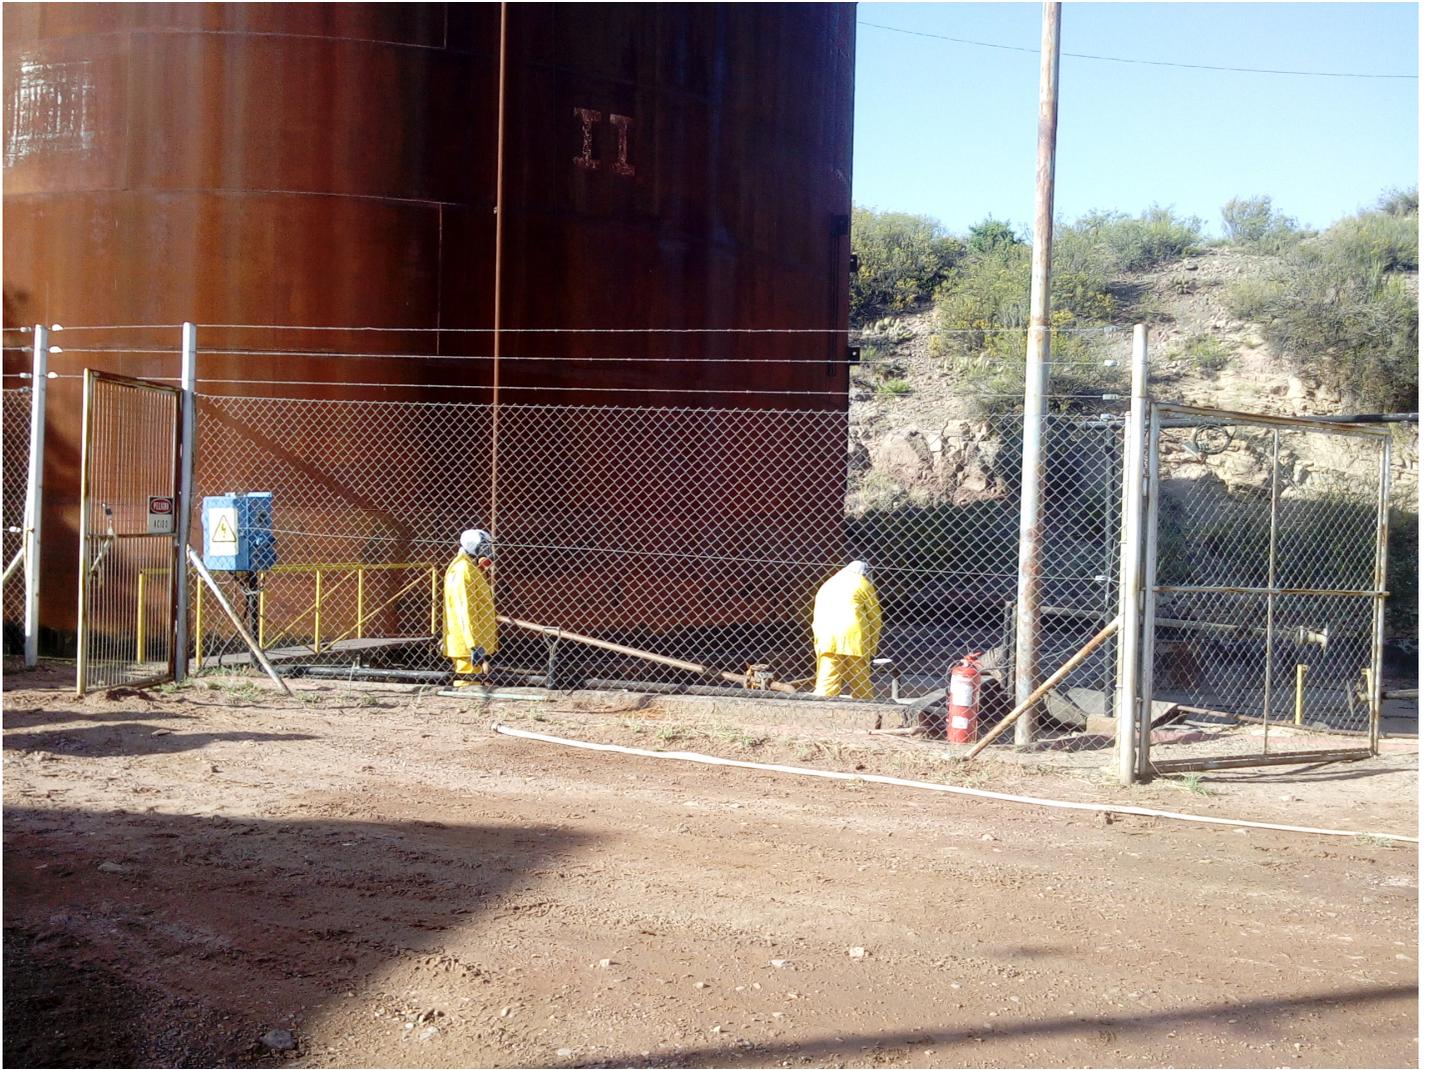
La tarea dio comienzo aproximadamente a las 8.30 de la mañana, el personal que interviene se encuentra con todas las medidas de seguridad y la zona de trabajo dividida en 3 (tres) sectores, según nivel de peligrosidad.

Se controla durante toda la operación perímetro de tanques, temperatura de bomba e ingreso del ácido al Tk 1.

Pasadas 2 (dos) horas de ejecución de maniobra, detectan que no está la bomba succionando con normalidad, estimando que podría haber un tapon, producto de cambió de viscosidad por ser casi el del fondo de tanque. Se continúa la tarea.

Siendo las 11.30 se decide terminar la maniobra, apagando la bomba, dado que el material restante resulta sedimento, el cual ya es casi imposible de succionar.

En el informe final deberán indicar la cantidad aproximada que se ha trasvasado.
