INFORME N° 004

S/ AUDITORÍA

**“MANIFESTACION GENERAL DE IMPACTO AMBIENTAL COMPLEJO MINERO FABRIL
SAN RAFAEL – ETAPA DE REMEDIACIÓN FASE 1”**

INFORME DE AUDITORÍA N° 04

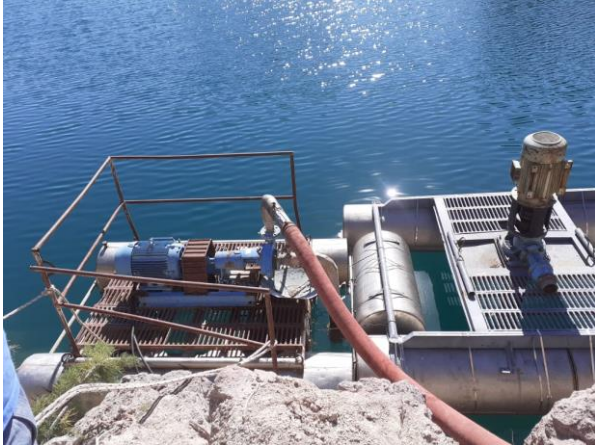
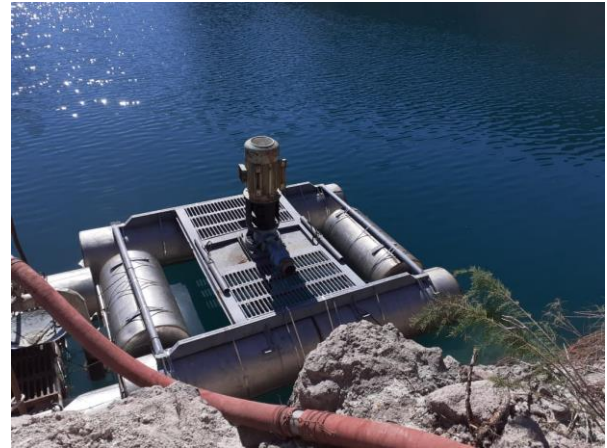
En la visita realizada el día 21 de diciembre del 2020 se realizó una inspección en la Cantera Tigre III, constatándose el adecuado funcionamiento del sistema de bombeo. Al momento se informó además que el proceso se estaba efectuando con normalidad, habiéndose avanzado con el 50% del trasvase para alcanzar el 85% de la cobertura del

Fig. 1 y 2 – Instalación de la bomba utilizada para el trasvase desde la Cantera Tigre III a Dique DN 8-9

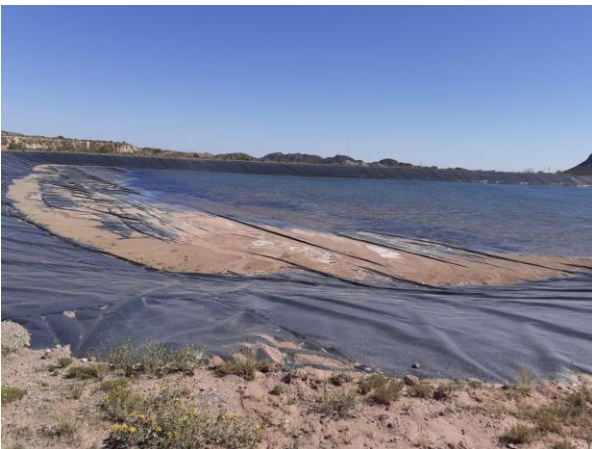
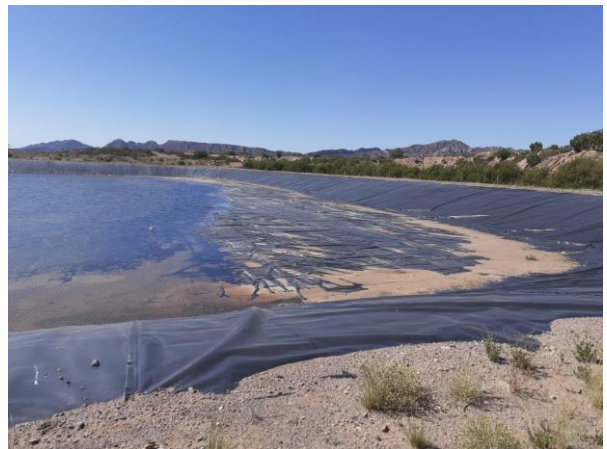
Fig. 3 y 4 – Estado del Dique DN 8-9 al 21/12/20.

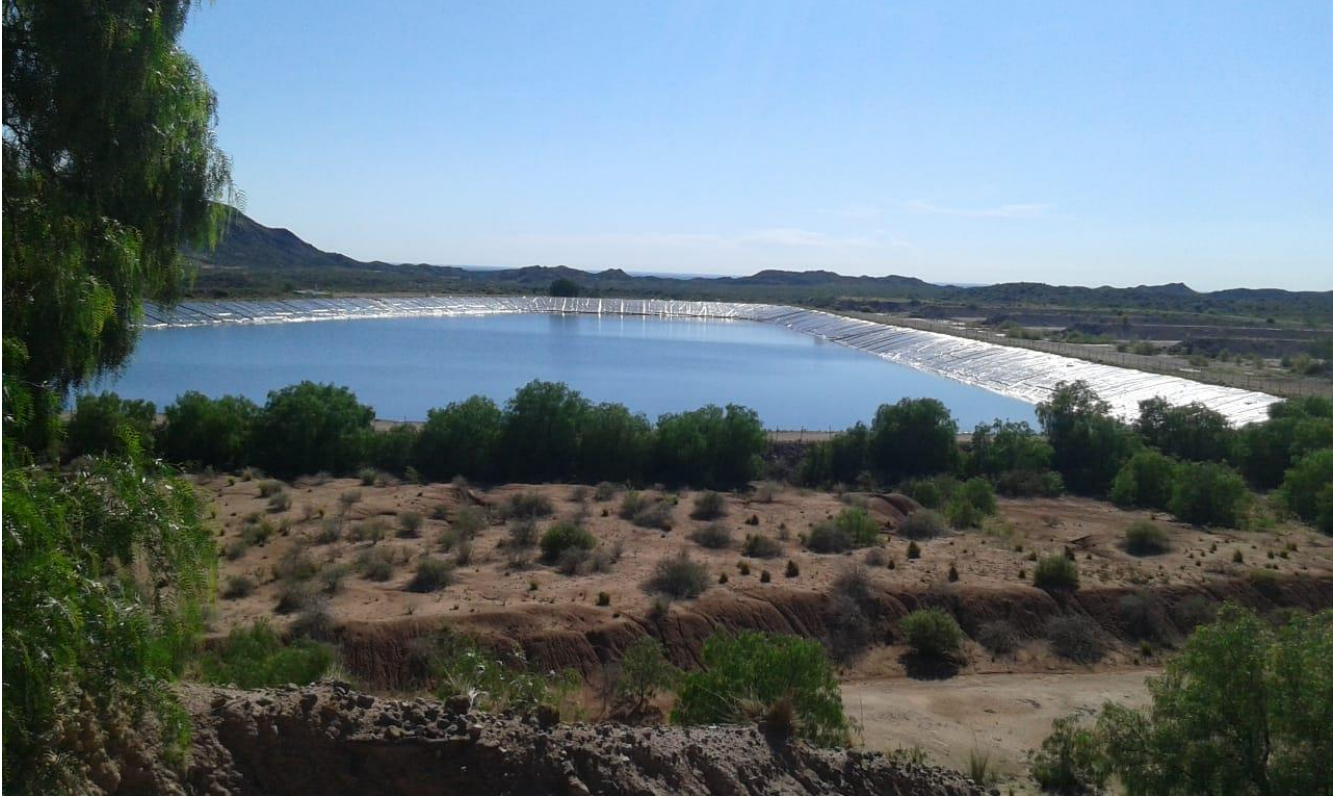
En la inspección realizada el 12 de febrero el Sub-Gerente del Complejo informa que, luego de efectuado el trasvase, el contenido volumétrico del Dique DN 8-9 es de 46000 m³ (contabilizados al día 8 de febrero), sin que haya sido necesario completar la incorporación de los 50000 m³ autorizado, debido a que el clima lluvioso permitió el

incremento del volumen en el Dique. En la Fig. 5 puede observarse el estado del Dique DN 8-9 luego del proceso de trasvase, constatándose que se encuentra toda la superficie del Dique cubierta.

Fig. 5 – Estado del Dique DN 8-9 al 12/02/21.

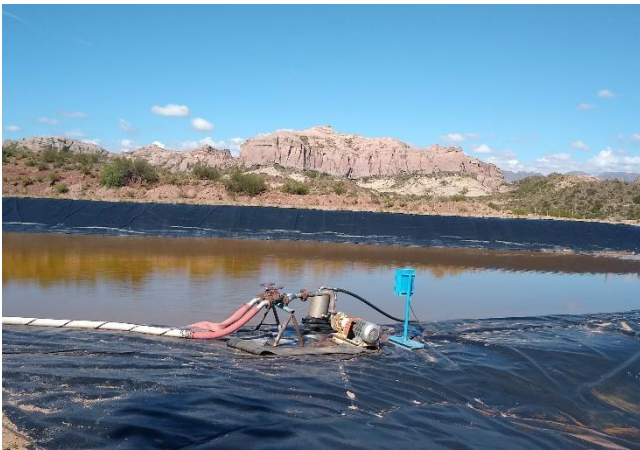
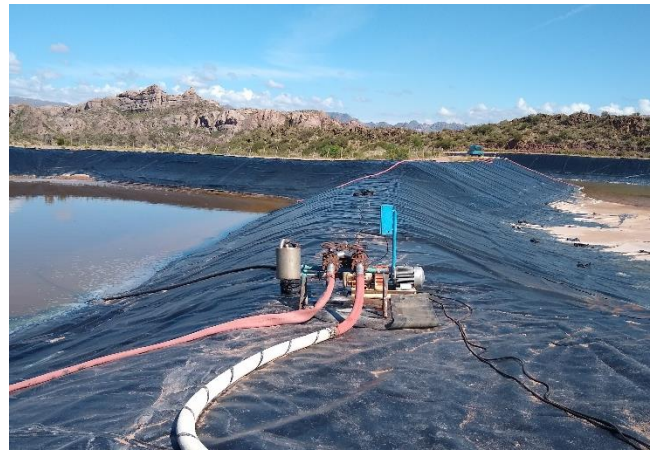
Para el proceso de neutralización se utiliza una bomba de 30 HP para derivar el fluido contenido en el Vaso Chico del Dique DN 3B por un proceso de loop hasta el Tanque N° 1 en la Planta de Neutralización (Fig. 7 y 8).

Fig. 7 y 8 – Instalación de bombeo desde el Dique DN 3B a la Planta de Neutralización.

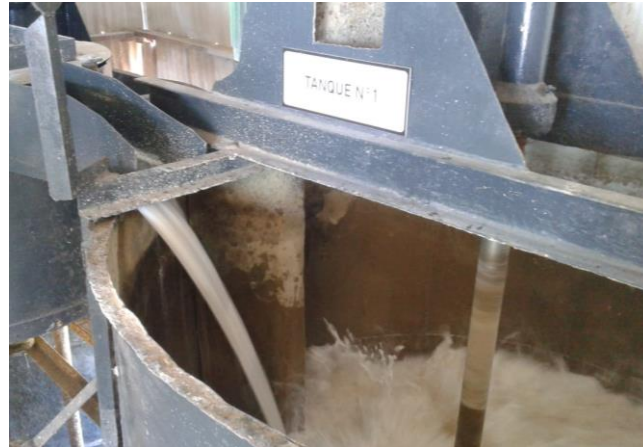
Fig. 9 – Tanque N°1

Desde el tanque donde se prepara la lechada de cal ingresa el fluido para neutralizar al Tanque de Disolución N° 1 donde se agita la mezcla (Fig. 9), la que se trasvasa al Tanque N° 2, con valores de pH y conductividad a la salida de éste de 8,6 y 50000 μS , respectivamente.

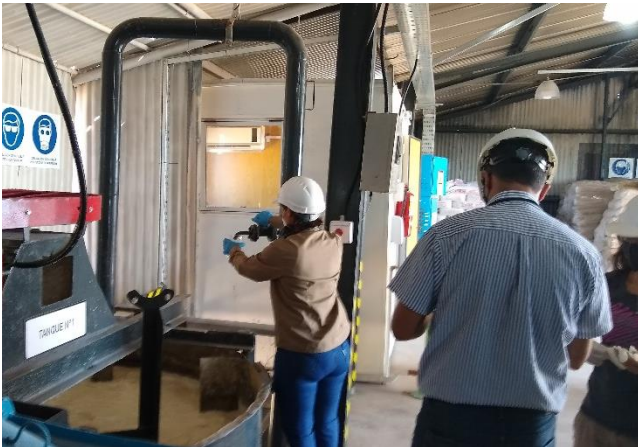
Fig. 10 – Toma de muestra

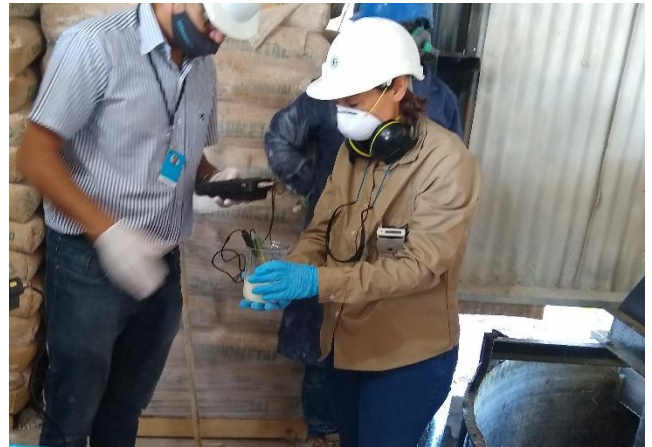
Fig. 11 – Control de conductividad

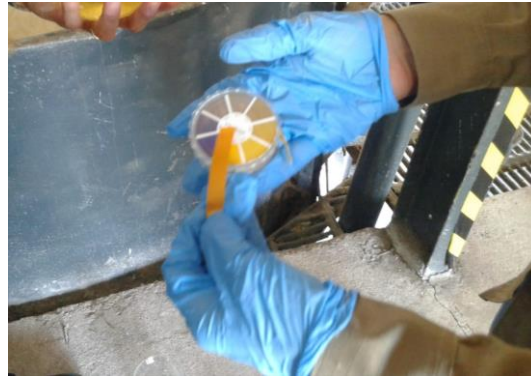
Fig. 12 – Control de pH

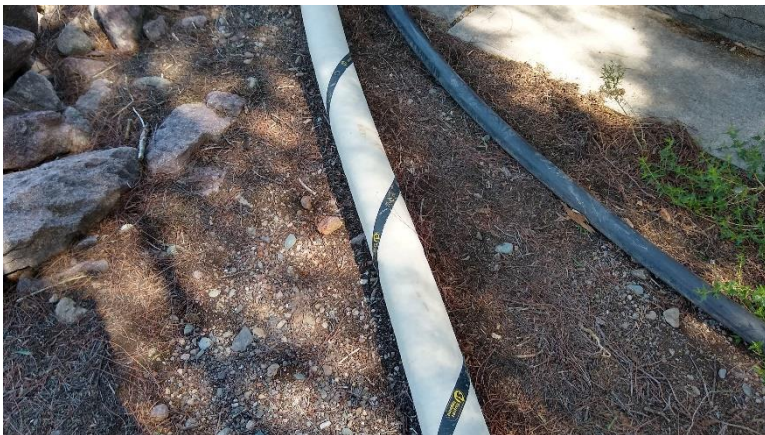
Se realiza la inspección de la conducción del fluido a través de las cañerías hasta llegar al Dique DN 8-9 constatando que no existen filtraciones ni zonas de humedad que indiquen perforación de las tuberías conducentes. En la Figura 13 puede verse parte de la conducción desde la Planta de Neutralización hasta el Dique DN 8-9, en tanto que en la Figura 14 se observa la descarga de los efluentes neutralizados a éste último.

Fig. 13 – Cañería de conducción desde Planta de Neutralización hasta Dique DN 8-9.

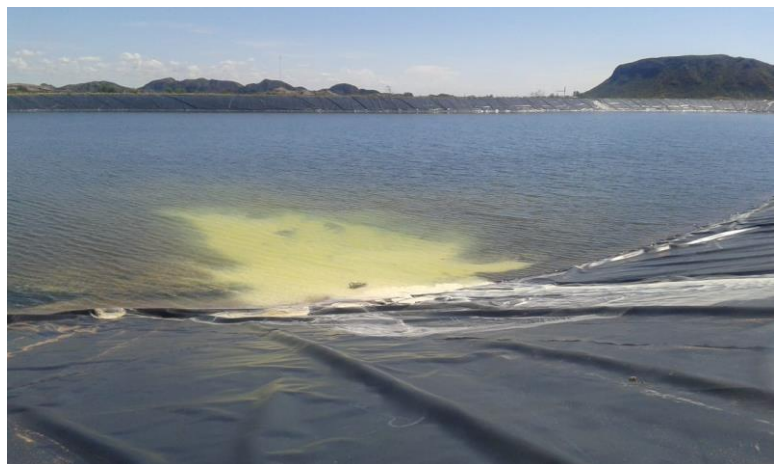
Fig. 14 – Descarga efluentes neutralizados a Dique DN 8-9.

Al momento de la Inspección se deja constancia que se deben realizar análisis por parte del Complejo y del Departamento General de Irrigación a fin de comprobar la calidad del efluente tratado y concentración de Radio y Uranio en el líquido sobrenadante resultante del proceso.

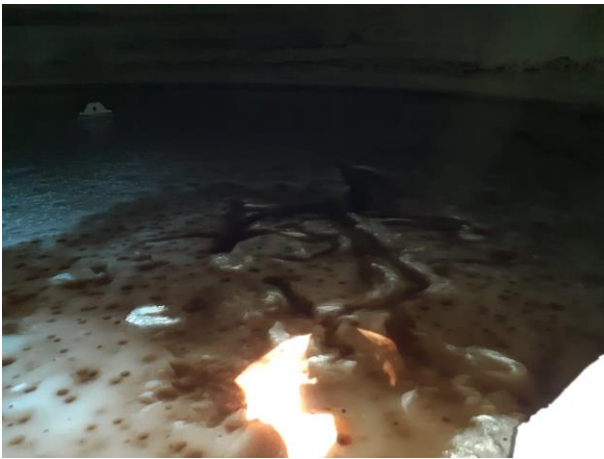
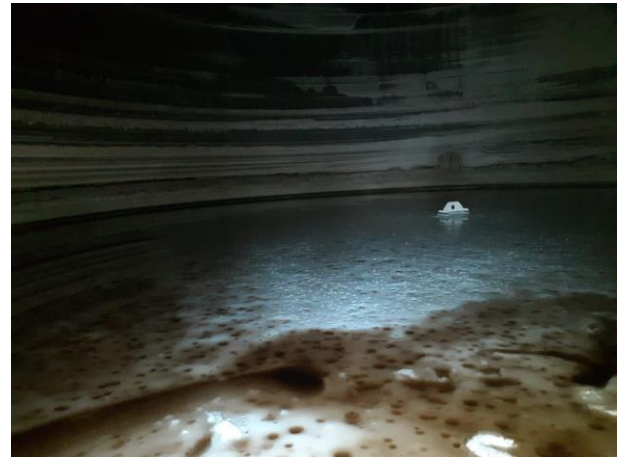
Tal como se detalló en el Informe de Auditoría N°3, el día 5 de noviembre de 2020 debió realizarse un proceso de trasvase de 47000 litros de Ácido Sulfúrico contenidos en el Tanque II ubicado en el área de la antigua Planta de Concentración, dado que el mismo presentaba una pérdida en la base, de modo que su contenido fue enviado al Tanque I. Durante el proceso de trasvase los sedimentos formados en el Tanque II provocaron obstrucciones que hicieron que se trasvase 32 m³ de los 47 m³ existentes. El volumen restante consistía en un depósito de sedimentos que impidió que pudiera materializarse el proceso de trasvase de todo el ácido sulfúrico contenido en el Tanque II.

En la Inspección realizada el 21 de diciembre se consulta al personal de la CNEA sobre las acciones llevadas a cabo para culminar con este proceso, a lo que los encargados del turno manifiestan que se había trasvasado el líquido y se está estudiando la manera adecuada de neutralizar el precipitado remanente en el fondo y efectuar su disposición final. Se toma registro fotográfico del depósito de sedimentos contenido en el Tanque II, que puede observarse en las Figuras 15 y 16.

Fig. 15 y 16 – Depósito de sedimentos en el Tanque II luego del proceso de trasvase del Ácido Sulfúrico.

- Como se mencionó en el Informe de Auditoría N° 03, la CNEA debió llevar a cabo un trasvase de 47000 litros de Ácido Sulfúrico desde el Tanque II al Tanque I motivado por una pérdida constatada en la base del Tanque II. Este proceso dio inicio el 5 de noviembre de 2020 y fue autorizado mediante Resolución N° 364/20 de la DPA. El trasvase se vio interrumpido debido a que los depósitos formados en el fondo del Tanque II generaron obstrucciones en las cañerías de conducción. Se completó la derivación de todo el líquido, quedando como remanente en el Tanque II los depósitos sólidos. En la Inspección realizada el día 21 de diciembre de 2020 se consulta al personal de la CNEA sobre las acciones llevadas a cabo con el fin de culminar la adecuada gestión del contenido del Tanque II, a lo que los encargados del turno manifiestan que se está estudiando la manera adecuada de neutralizar el precipitado remanente en el fondo y efectuar su disposición final. Cabe mencionar que el contenido remanente en el Tanque II, así como la estructura del mismo, se han constituido en un nuevo pasivo que deberá ser adecuadamente gestionado.

En vista de la imposibilidad de continuar la operatividad con el sistema existente, la CNEA se comprometió a realizar una modificación en la cañería de succión que permita trasvasar el resto de Ácido Sulfúrico.

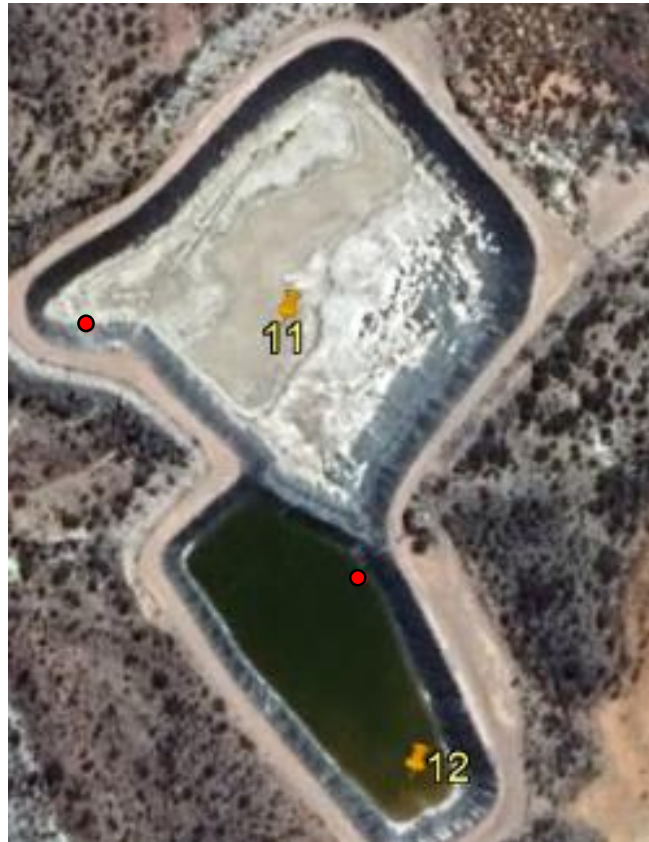
Fig. 18 – Puntos de toma de muestra Dique DN 3B – Día 19/11/20.

Pueden verse los valores extremadamente elevados, tanto de conductividad como de Uranio, propios de las características de los líquidos contenidos en los Diques.

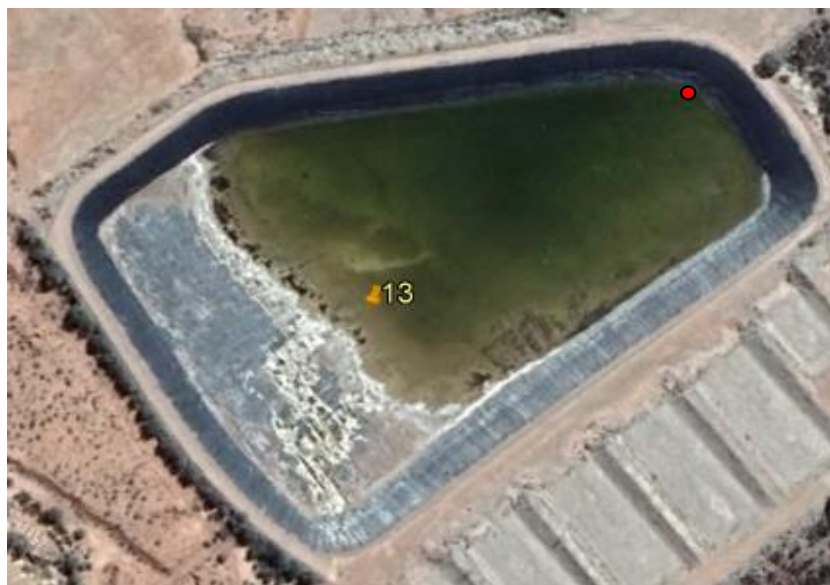
Fig. 19 – Punto de toma de muestra Dique DN 8-9 – Día 19/11/20.
