INFORME N° 005

S/ AUDITORÍA

**“MANIFESTACION GENERAL DE IMPACTO AMBIENTAL COMPLEJO MINERO FABRIL
SAN RAFAEL – ETAPA DE REMEDIACIÓN FASE 1”**

INFORME DE AUDITORÍA N° 05

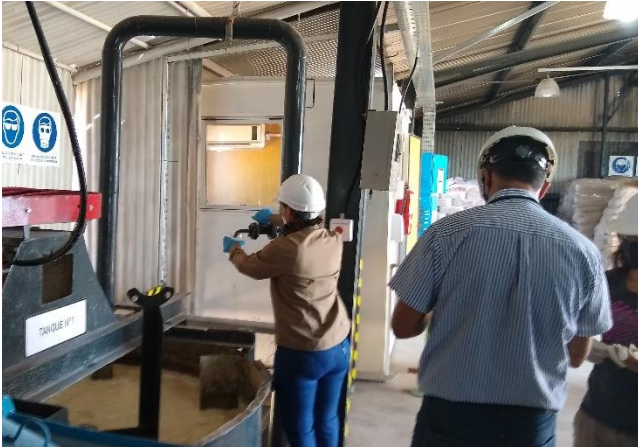
Previo al inicio del proceso de neutralización, personal de la CNEA y del DGI procedió a la determinación de los valores iniciales de conductividad y pH del fluido que ingresa al tratamiento, siendo los mismos de 80000 µS y pH = 3,2, respectivamente (Fig. 1 y 2)

Fig. 1 – Toma de muestra

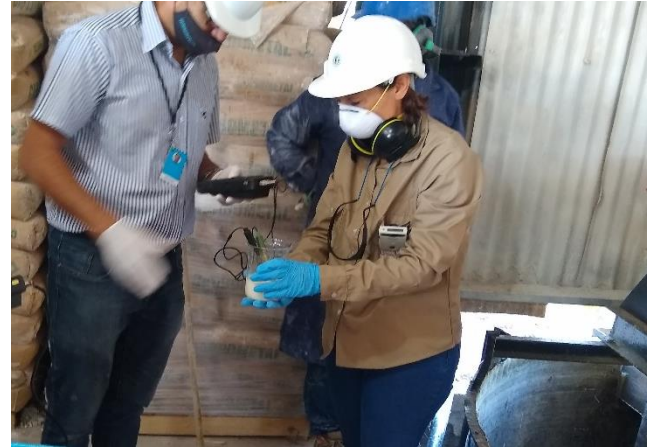
Fig. 2 – Control de conductividad

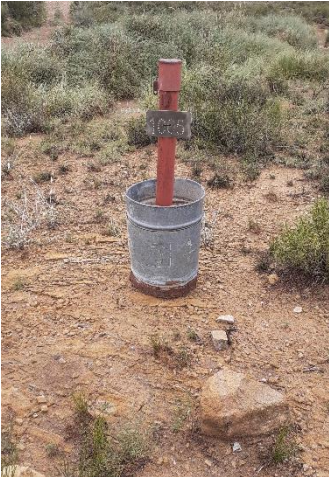
Fig. 7. a – Pozo 1005B.

- **Pozo 1005B**: Localizado en la cuenca del arroyo Seco Pavón, en la futura zona del ACRE, se encuentra desarrollado en el Miembro Areniscas Atigradas de la Formación Los Reyunos. La litología comprende areniscas finas a gruesa amarillentas (excepto la carrera de 6 a 9 metros, donde el color es gris blanquecino-amarillento) con cemento carbonático. Se observa cuarzo, feldespatos, escasos máficos y manchas limoníticas. Se evidencia reacción del cutting frente al ataque con HCl. El pozo se encuentra operativo y su recuperación es lenta, cortándose durante el purgado (< 1 volumen). En la Figura 7.a puede verse la imagen de este pozo y en la Figura 7.b se indica su ubicación respecto a la futura zona del ACRE.

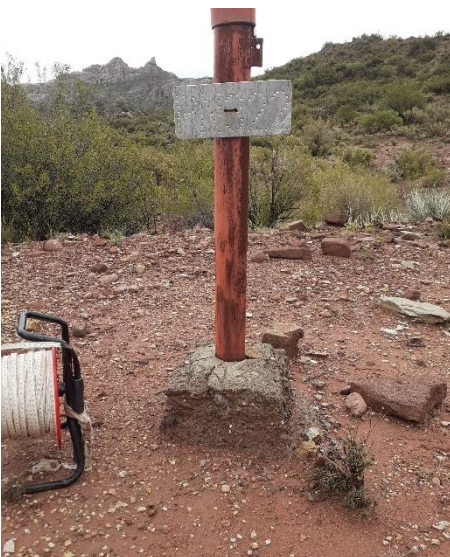
Fig. 8. a – Pozo PN322.

- Pozo PN322: Este pozo se encuentra aguas abajo del vaso chico del dique DN3B. Desarrollado en el Miembro Psefítico de la Formación Los Reyunos. La litología está compuesta por conglomerado en toda la columna y un nivel de limo-arcilla en el fondo del pozo a los 18m. Agua a los 17m. Entubado filtro 12-18. El pozo se encuentra operativo y durante el purgado su recuperación es normal (se extrae 2.7 volúmenes). Presenta turbiedad.

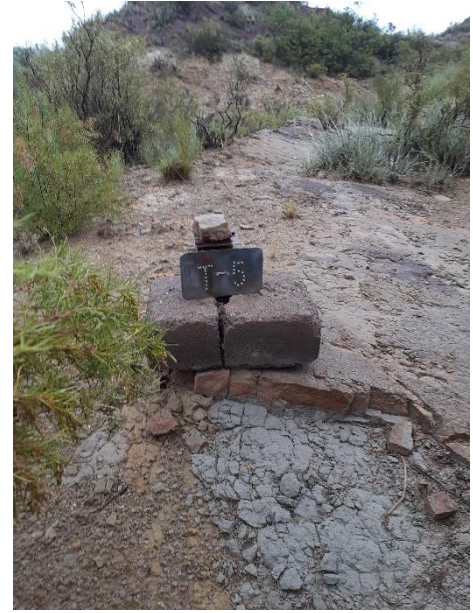
Fig.9. a – Pozo T5

Pozo T5: Este pozo se halla contiguo a la cantera El Gaucho. Se encuentra desarrollado en el Miembro Areniscas Atigradas de la Formación Los Reyunos. Los terrenos atravesados por el sondeo corresponden a areniscas grises, gris verdosas, amarillentas hasta los 3 m de profundidad y rojizas hasta los 6 m. El cemento es carbonático y en su constitución participan principalmente cuarzo y feldespatos; escasos máficos. Se observan fragmentos con pátinas amarillentas de óxidos de hierro; arcilla plástica y agregados blanquecinos con reacción al ataque con HCl. El pozo está operativo y su recuperación es lenta (1 volumen).

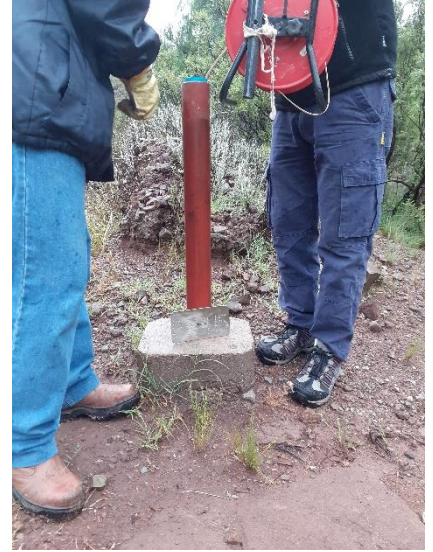
Fig.10.a – Pozo PN115

- PN115: Está localizado aguas abajo de la Represa 2, desarrollado en el Miembro Psefítico de la Formación Los Reyunos. No se cuenta con descripción del sondeo. Se supone perforado en litologías del Mb Psefítico, con fuerte alteración debido a fractura. El pozo se encuentra operativo y su recuperación es lenta (< 1 volumen). Turbiedad. Se debe trasladar batería por distancia.

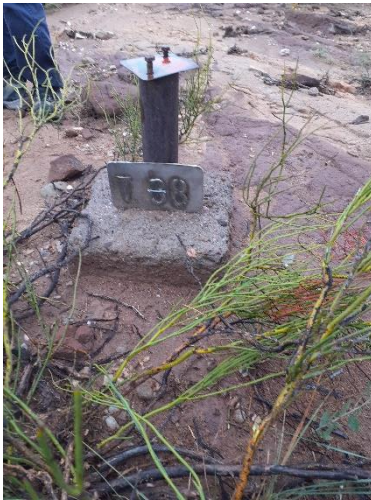
Fig.11.a – Pozo T38

- Pozo T38: Está localizado al sur del antiguo dique de evaporación DN2 y al este de las colas de mineral. Desarrollado en el Miembro Psefítico de la Formación Los Reyunos. Los terrenos explorados hasta los 3 metros de profundidad corresponden a areniscas finas hasta gruesas, sabulitas subordinadas y fangolitas micáceas con participación del carbonato como cemento. Se destacan abundantes pátinas ocre, amarillentas de óxidos de hierro; pátinas de calcita, presencia de agregados de arcilla plástica rojiza con reacción frente al ataque con HCl. Entre los 3 y 6 metros de profundidad las rocas predominantes corresponden a conglomerados con participación de carbonatos como cemento y areniscas subordinadas. Se observan clastos de cuarzo, feldespatos, micas, esquistos-filitas, areniscas rojizas micáceas, areniscas grises finas hasta medianas, areniscas grises claras, gris verdoso, amarillentas. Se presentan abundantes pátinas de óxidos de hierro, óxidos de manganeso, calcita. Agregados rojizos y amarillentos plásticos con reacción frente al ataque con HCl. El pozo está seco.

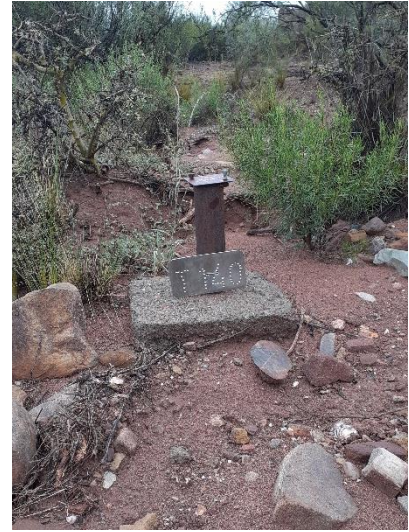
Fig.12.a – Pozo T140B

- **Pozo T140B:** Este pozo está localizado al este de los antiguos diques de evaporación. Desarrollado en el Miembro Psefítico de la Formación Los Reyunos. Las rocas atravesadas por el pozo corresponden principalmente a areniscas finas hasta gruesas, en parte sabulíticas y con matriz arcillosa; fangolitas, arcillitas en parte micáceas, pardo, rojizas. Estas litologías presentan variable participación de cemento carbonático. También se presentan en forma subordinada, principalmente entre los 0 y 6 metros de profundidad, areniscas amarillentas medianas a gruesas con cemento en parte carbonático. Se observan fragmentos de calcita y pátinas de óxidos de hierro y manganeso. Es abundante el material arcilloso que se desprende al lavar las muestras. El pozo está operativo y de recuperación lenta (< 1 volumen). Turbiedad.

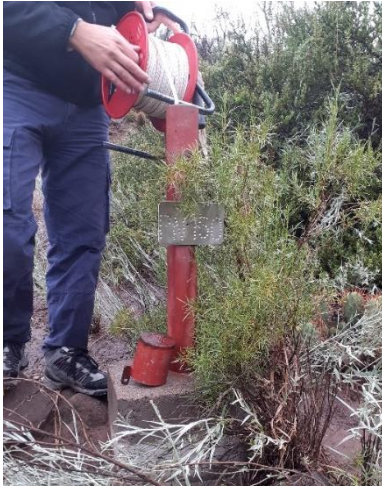
Fig.13.a – Pozo PN150

- Pozo PN150: Localizado en la cuenca del arroyo Gendarmería, a pocos metros de la desembocadura en el arroyo El Tigre, desarrollado en el Miembro Psefítico de la Formación Los Reyunos. No se cuenta con descripción litológica de pozo. En superficie está perforado en toba, posiblemente en el "nivel tobáceo" guía dentro del conglomerado. El pozo está operativo, recuperación rápida. Turbiedad.

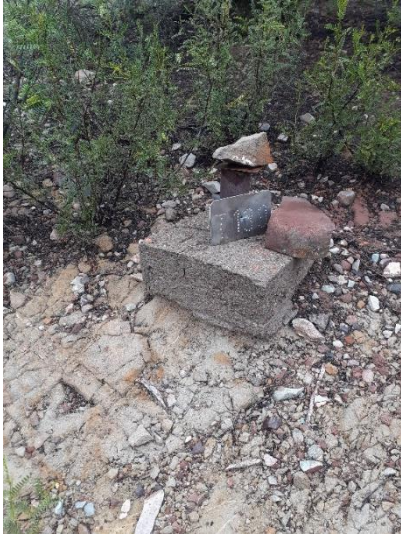
Fig.14.a – Pozo T139

- Pozo T139: Se encuentra localizado al este de los antiguos diques de evaporación, desarrollado en el Miembro Psefítico de la Formación Los Reyunos. Se interpreta que los materiales presentes en el pozo son conglomerados y areniscas con participación de material tobáceo. Presencia de material arcilloso plástico gris, especialmente en el tramo 9 - 15 metros. El pozo se encuentra operativo y su recuperación es lenta (1,4 volúmenes).
