INFORME N° 006

S/ AUDITORÍA

**“MANIFESTACION GENERAL DE IMPACTO AMBIENTAL COMPLEJO MINERO FABRIL
SAN RAFAEL – ETAPA DE REMEDIACIÓN FASE 1”**

INFORME DE AUDITORÍA N° 06

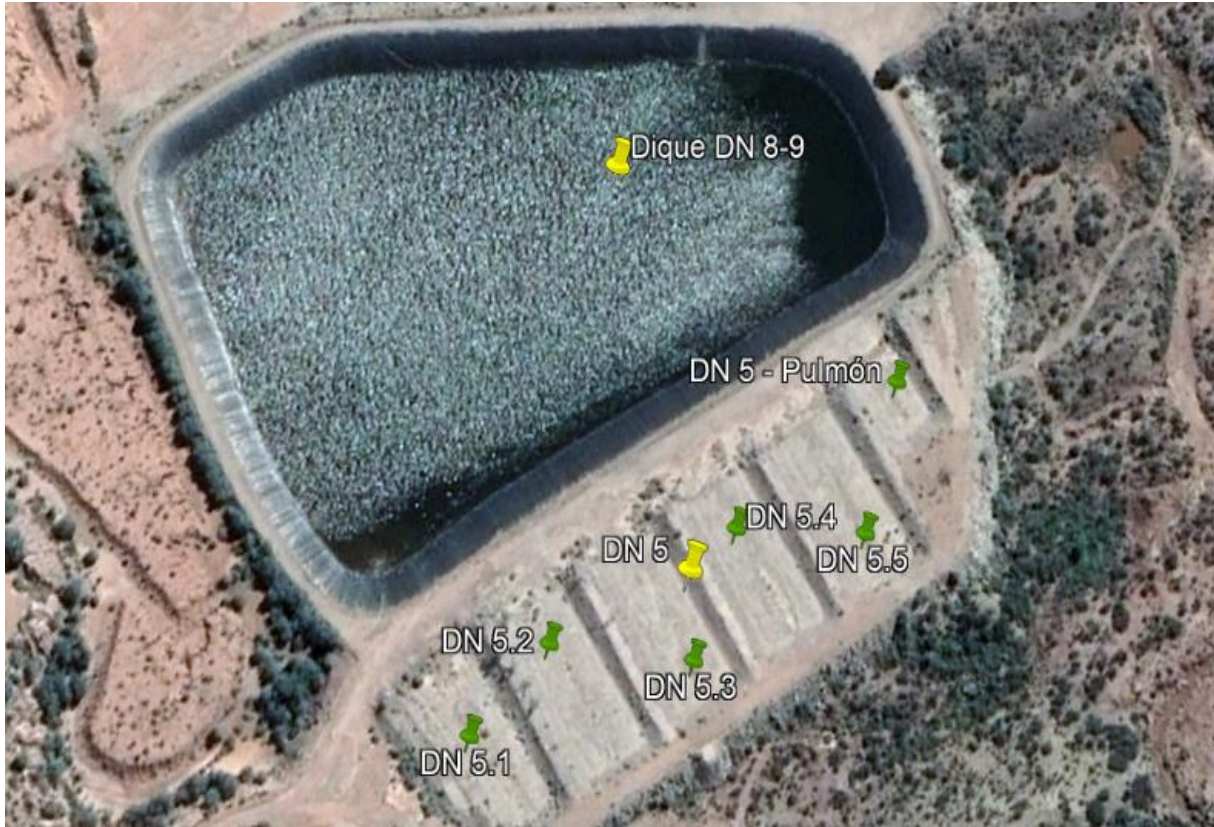
Fig. 1 – Detalle sectores Dique DN5. Fuente: Imagen Satelital Google Earth (03/2021).

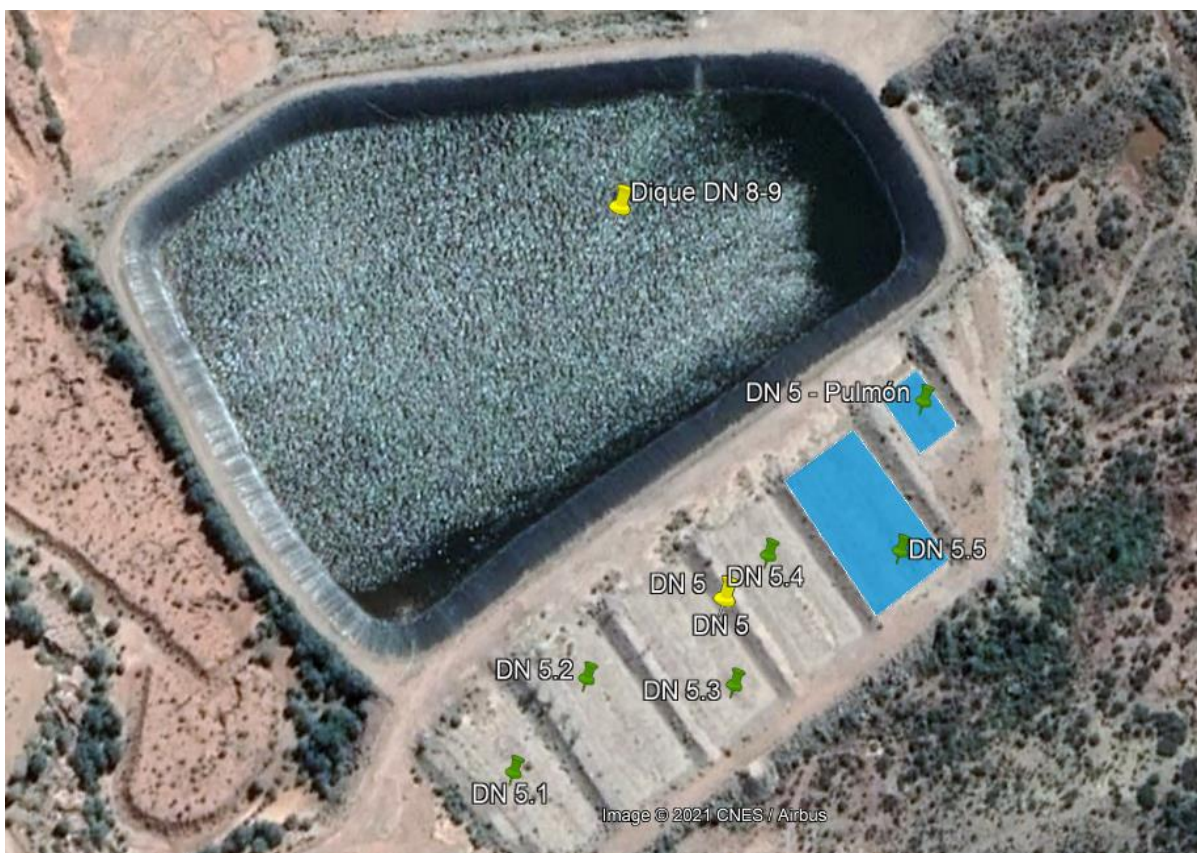
La obra consistió en la culminación del vaso DN5-5 y del reservorio pulmón. En la Figura 2 puede verse imagen satelital del Dique donde se ha resaltado los dos reservorios que se culminaron en la obra licitada.

Fig. 2 – Sectores objeto de la obra. Fuente: Imagen Satelital Google Earth (03/2021).

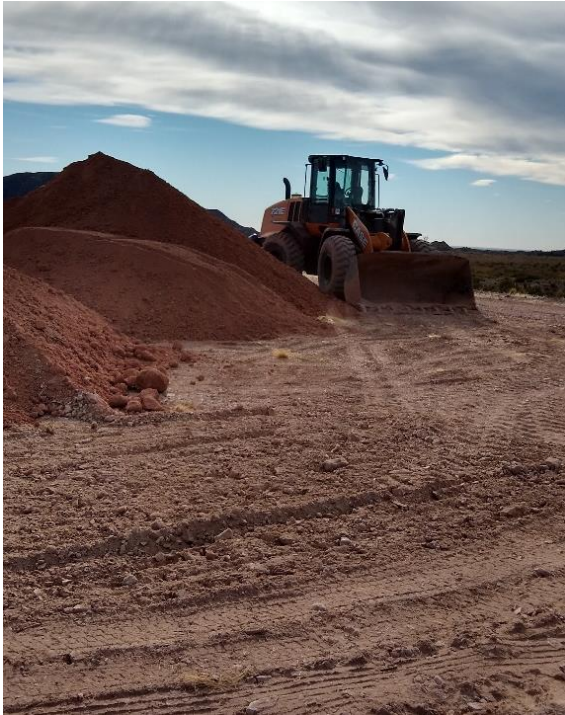
Fig.3. a – Movilización de materiales.

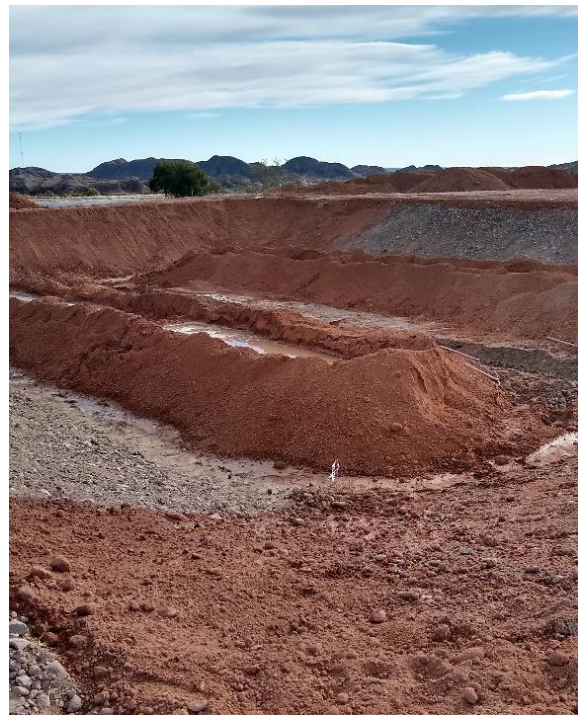
Fig.3. b – Acopio del material que conforma la base del vaso.

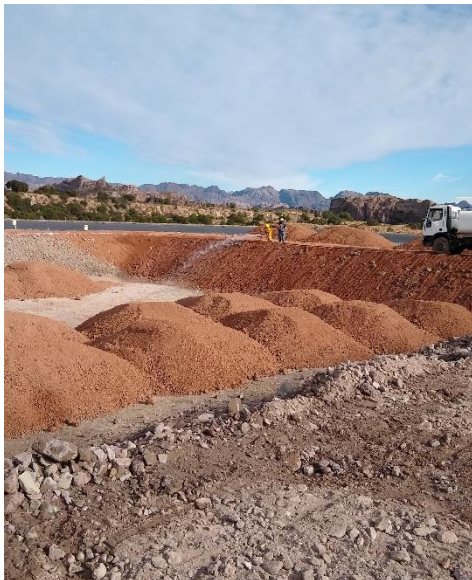
Fig.3. c – Acopio del material que conforma la base del vaso.

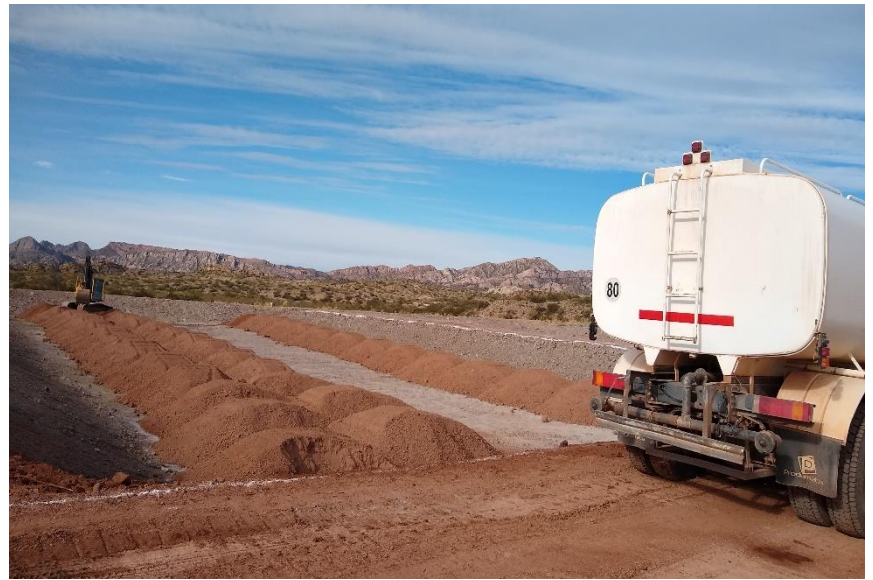
Fig.3. d – Riego de caminos aledaños al Dique.

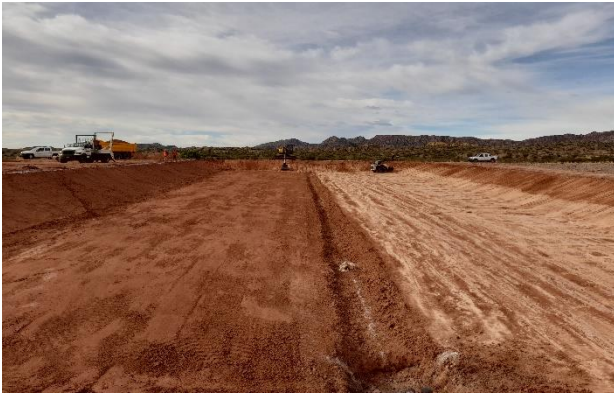
Fig.4.a – Zanja central para sistema de captación de fugas.

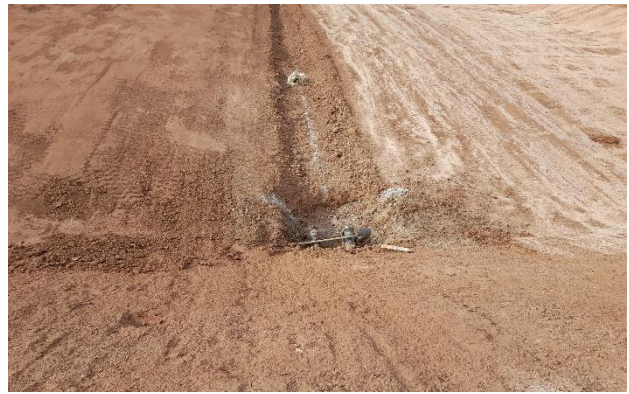
Fig.4.b – Conexión al Dique DN8-9 en el extremo de la zanja.

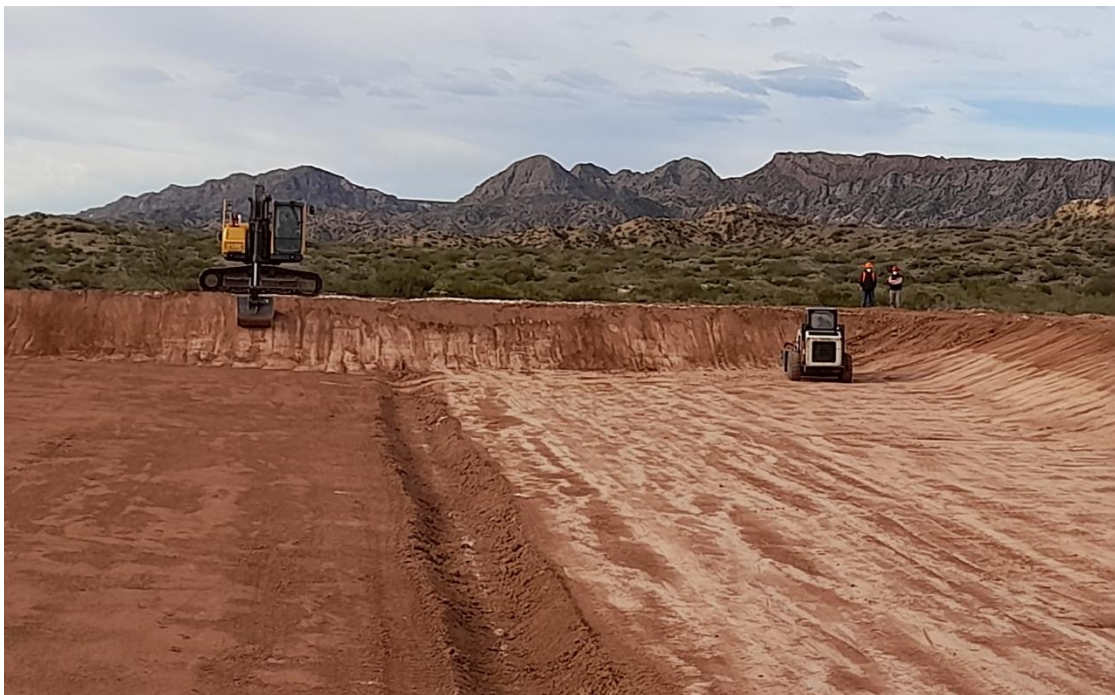
Fig.4.c – Trabajo de compactación de la arcilla sobre fondo y taludes del vaso DN5-5

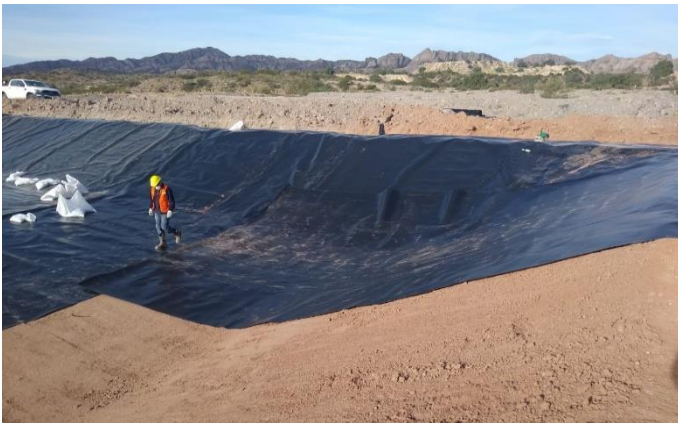
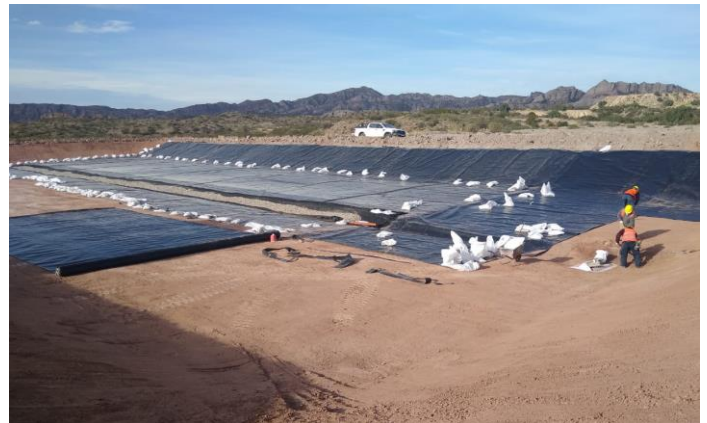
Fig.5.a – Colocación membrana inferior en fondo y taludes reservorio DN5-5.

Fig.5.b – Colocación membrana inferior en fondo y taludes reservorio DN5-5.

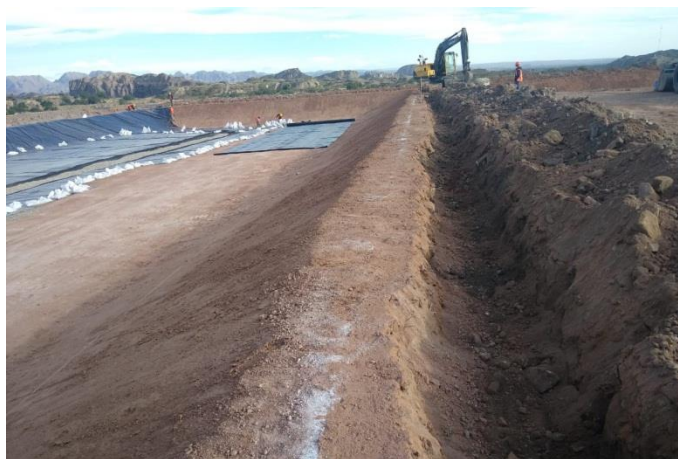
Fig.5.c – Excavación zanja lateral para anclaje de membranas.

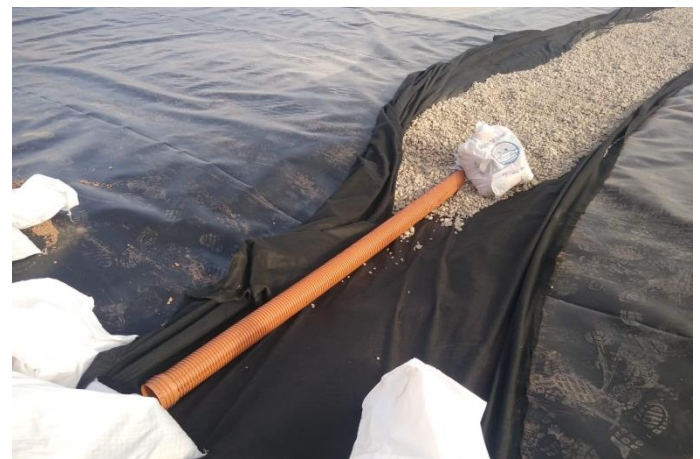
Fig.5.d – Cobertura del conducto colector de fugas.

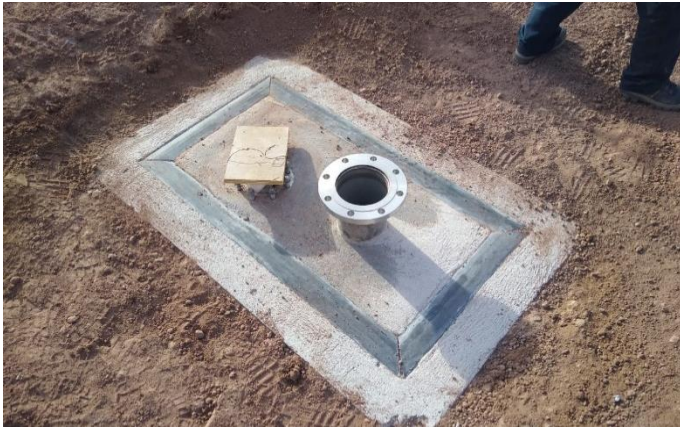
Fig.5.e – Sumidero de conexión al Dique DN8-9.

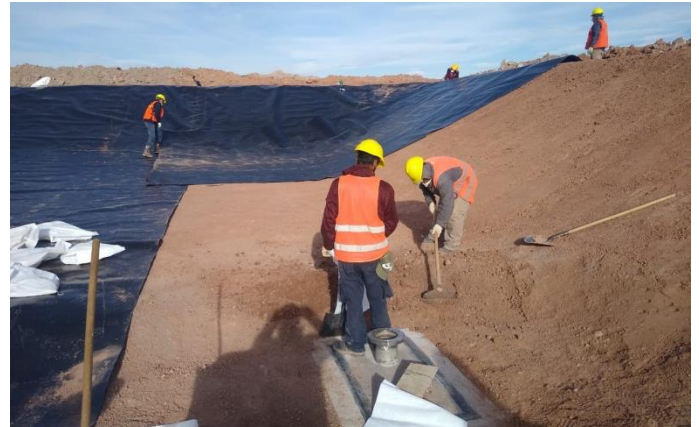
Fig.5.f – Ubicación del Sumidero de conexión al DN8-9 en el extremo del vaso del Dique DN5-5

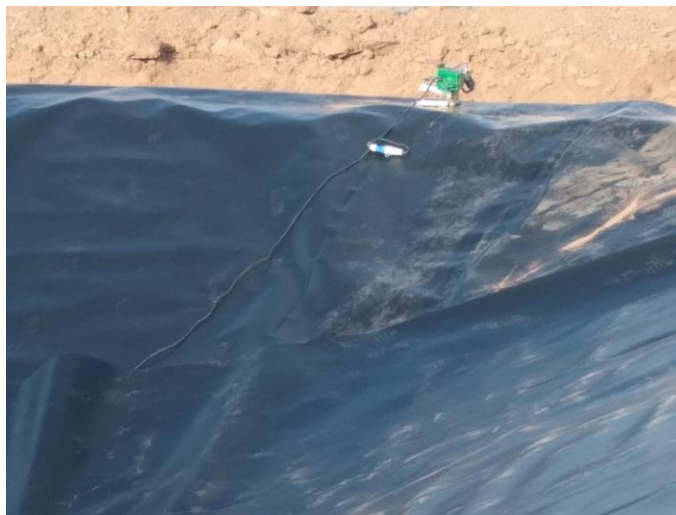
Fig.5.g – Soldadura de las bordes de las membranas.

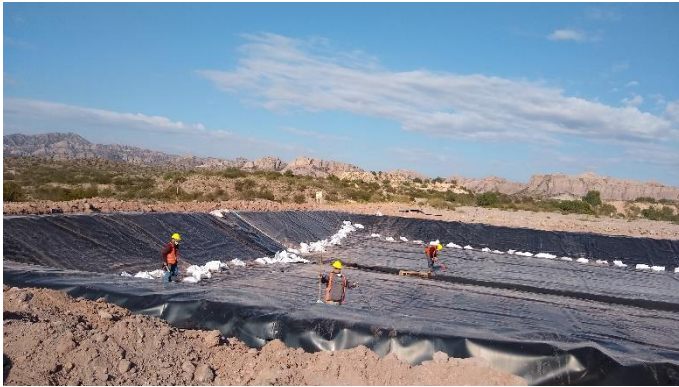
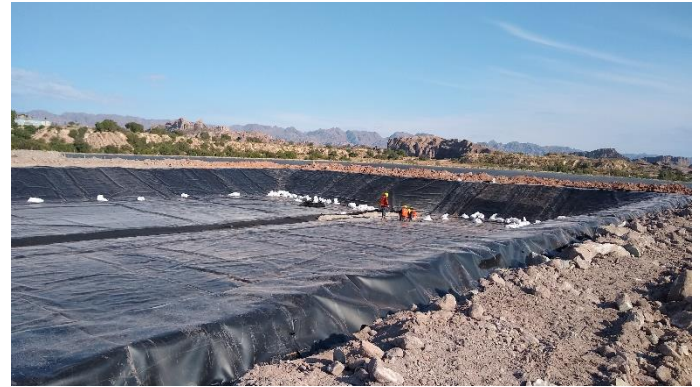
Fig.6.a – Cobertura finalizada Dique DN5-5. con Membrana Inferior.

Fig.6.b – Cobertura finalizada Dique DN5-5. con Membrana Inferior.

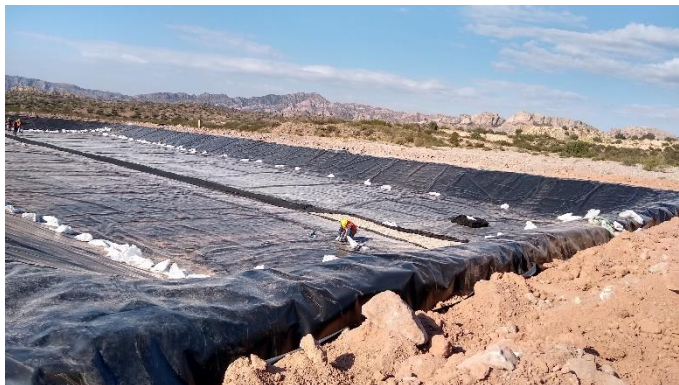
Fig.6.c – Anclaje Membrana Inferior del Dique DN5-

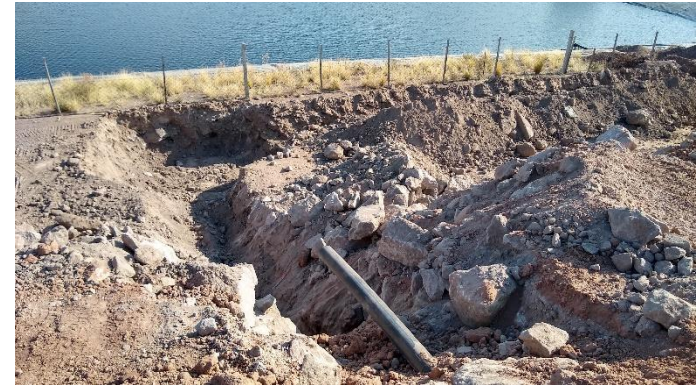
Fig.6.d – Zanja para conexiones de cañerías.

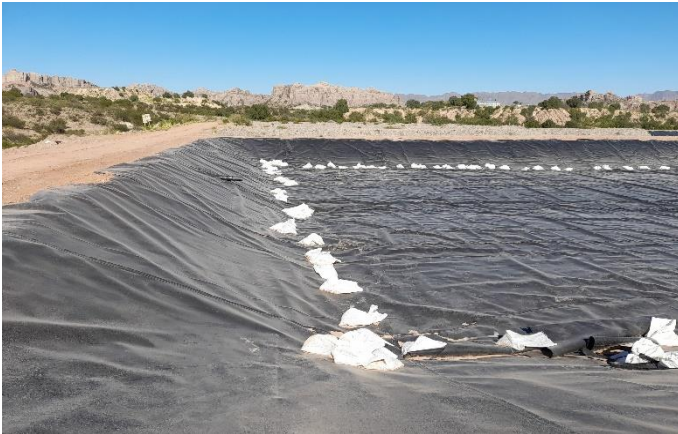
Fig.7.a – Impermeabilización finalizada vaso DN5-5.

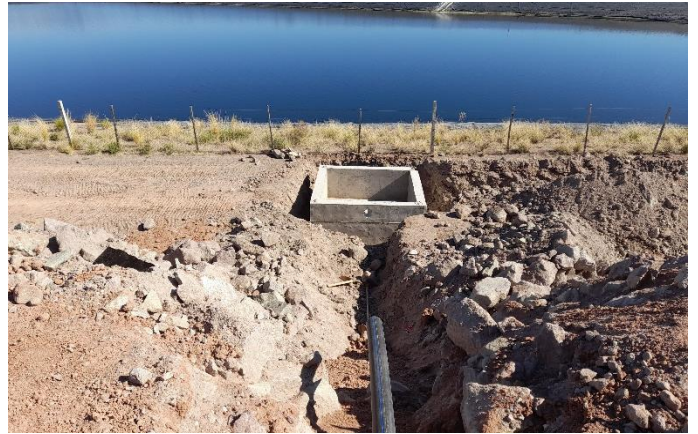
Fig.7.b – Zanjas para conexión a caseta de bomba.

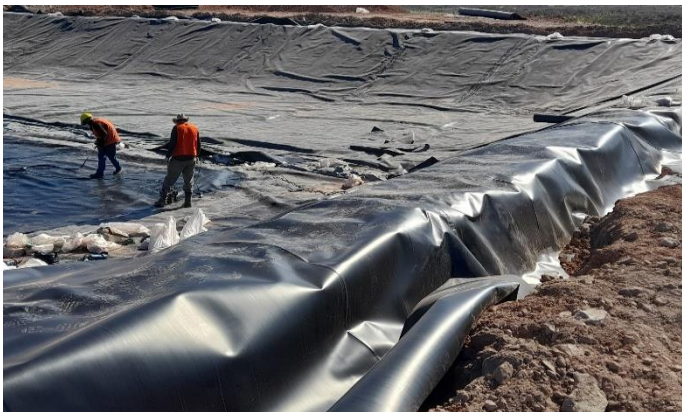
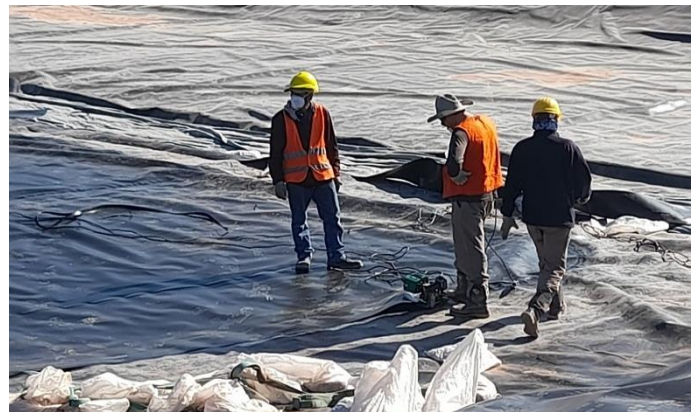
Fig.7.c – Soldadura de membrana inferior Dique DN5-Pulmón

Fig.7.d – Soldadura de membrana inferior Dique DN5-Pulmón

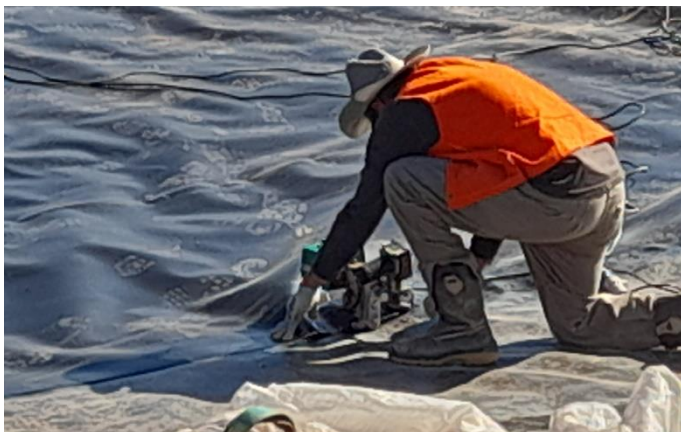
Fig.7.e – Detalle soldadura de membrana inferior en el fondo del Dique DN5-Pulmón

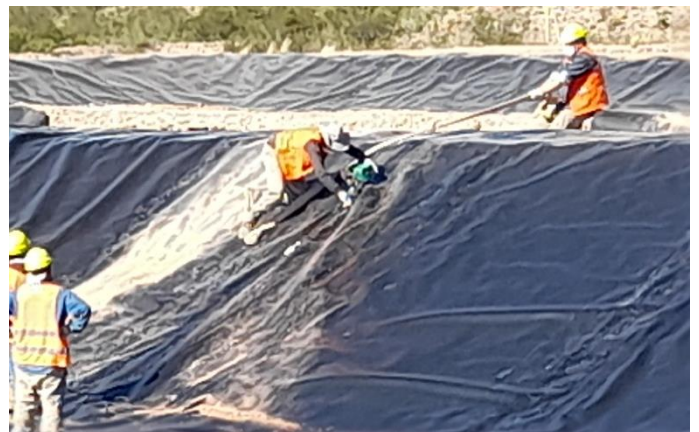
Fig.7.f – Detalle soldadura de membrana inferior en los taludes del Dique DN5-Pulmón

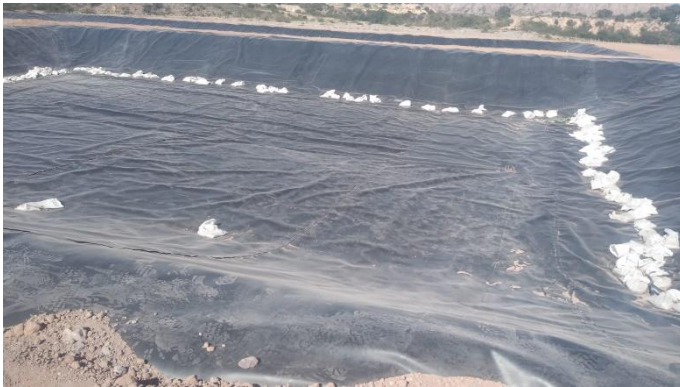
Fig.8.a – Instalación finalizada de la membrana inferior del Dique DN5-Pulmón

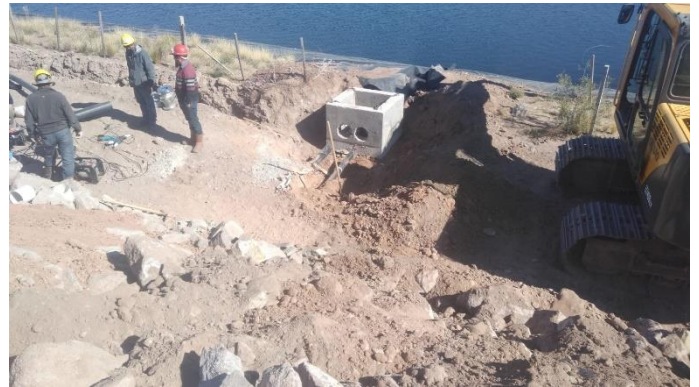
Fig.8.b – Caseta de bombeo.

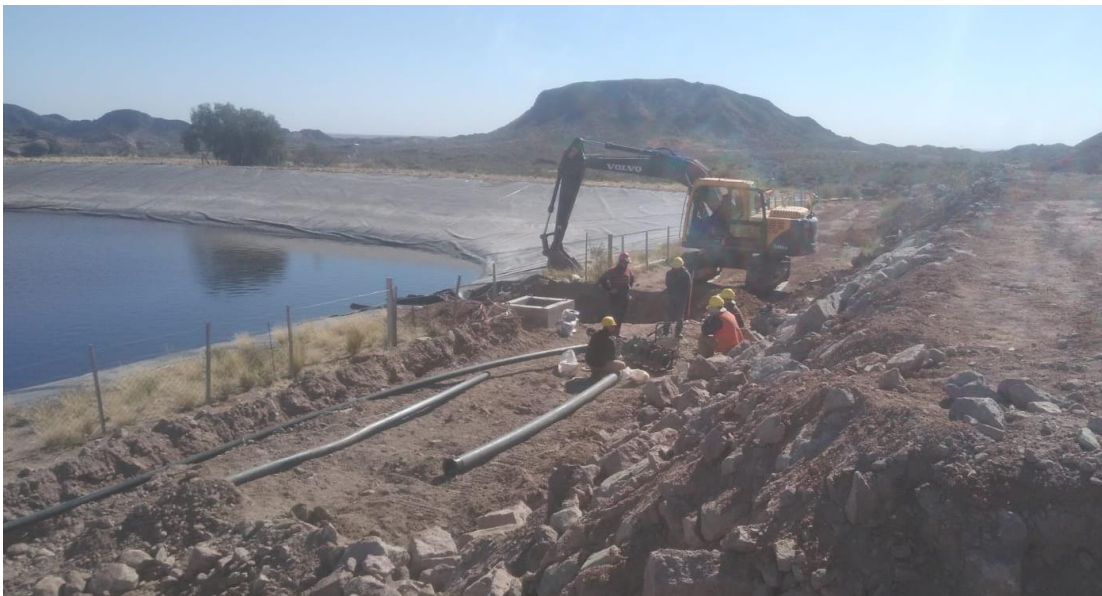
Fig.8.c – Personal trabajando en el sistema de conducción.

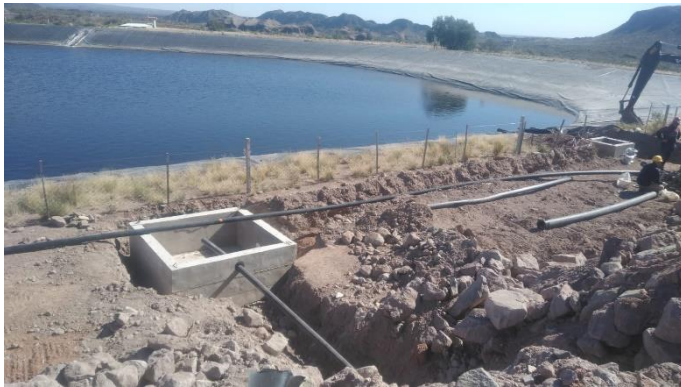
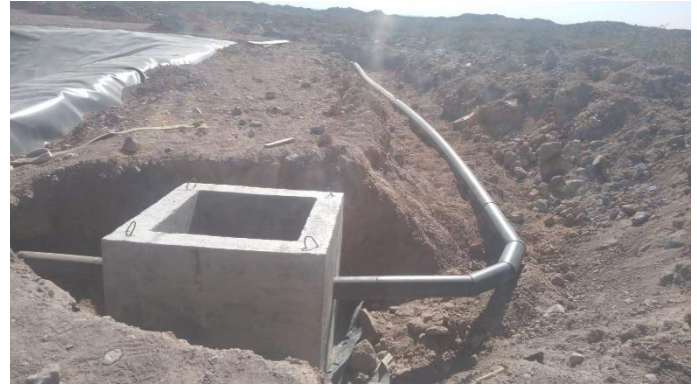
Fig.8.d – Instalación cañerías a las casetas de bombeo.

Fig.8.e – Instalación cañerías a las casetas de bombeo.

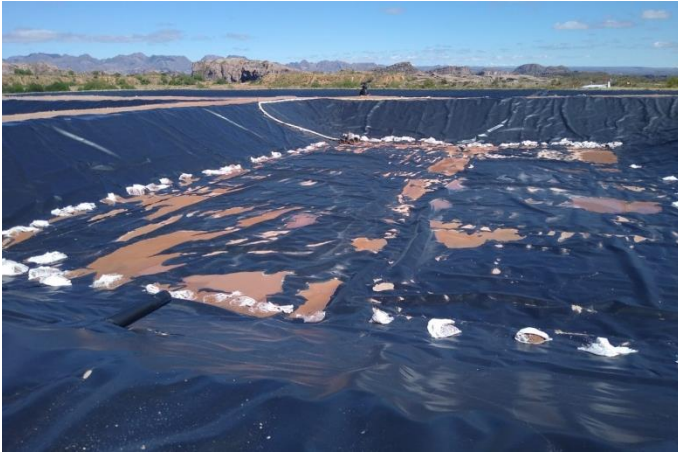
Fig.9.a – Ingreso del agua al Dique DN5-Pulmón

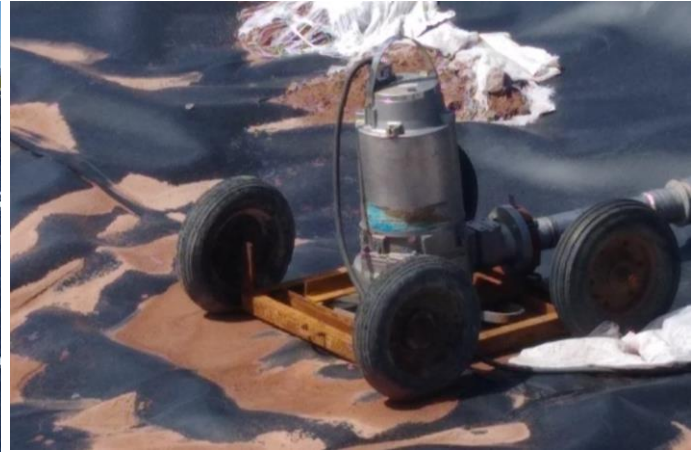
Fig.9.b – Bomba sumergible en Dique DN5-Pulmón

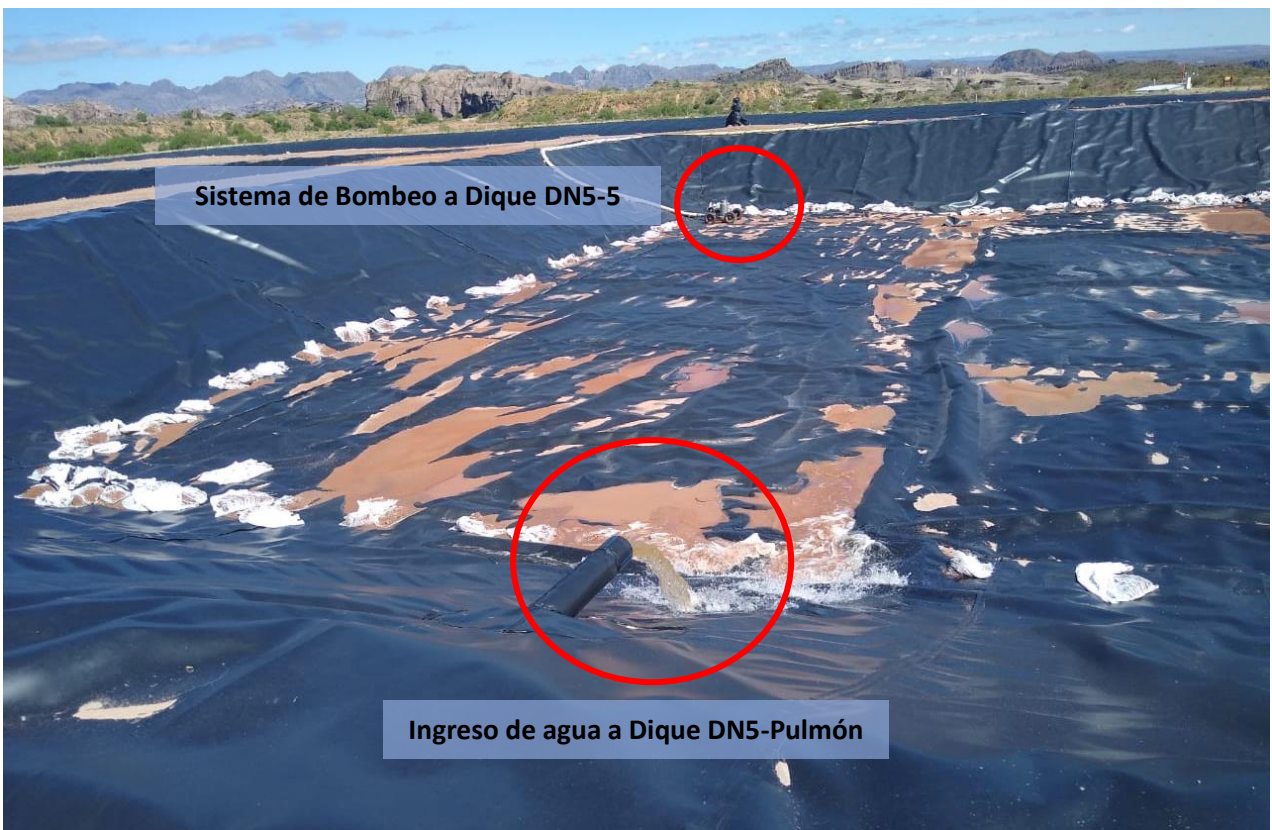
Fig.9.c – Detalle del ingreso del agua al Dique DN5-Pulmón y bomba sumergible que enviará el agua al Dique DN5-5.

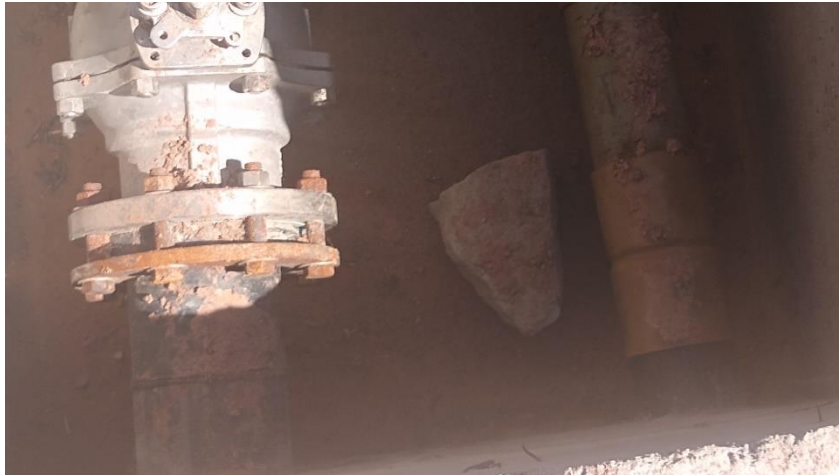
Fig.9.d – Válvula de salida Dique DN5-5 y tubo de infiltración intermembranas.

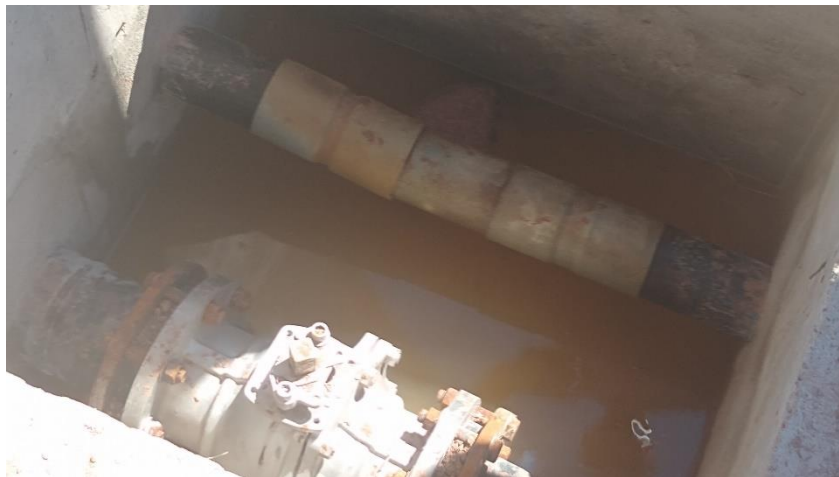
Fig.9.e – Válvulas y medición de caudal

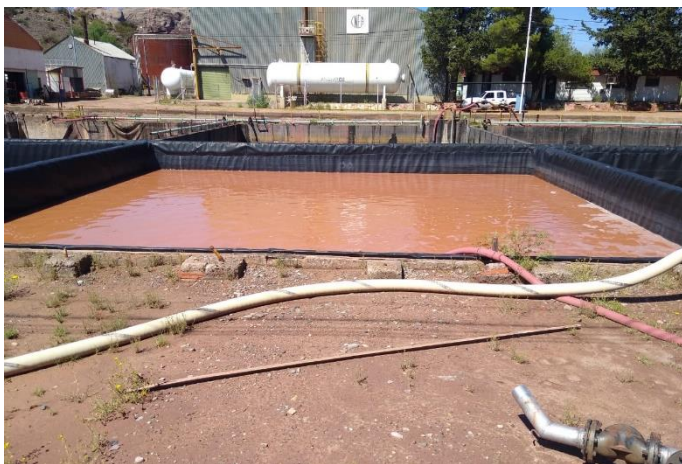
Fig.9.f – Cisterna 3.

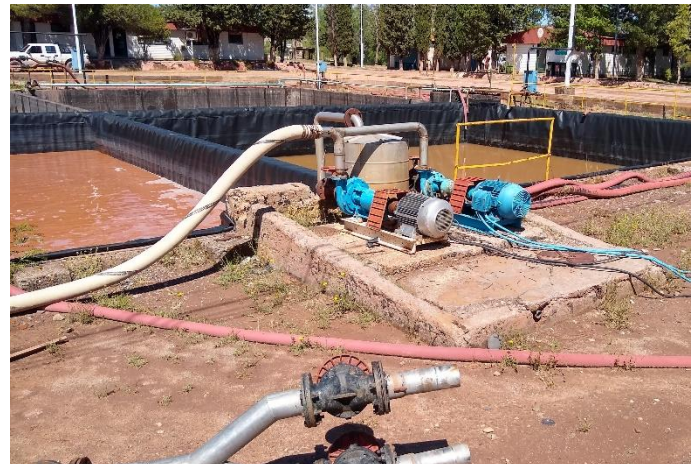
Fig.9.g – Equipo de Bombeo en Cisterna 3.

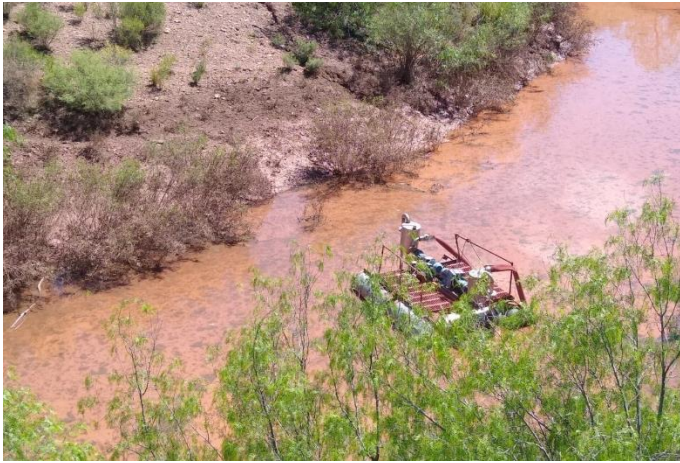
Fig.9.h – Bombeo desde Represa 2 a Cisterna 3

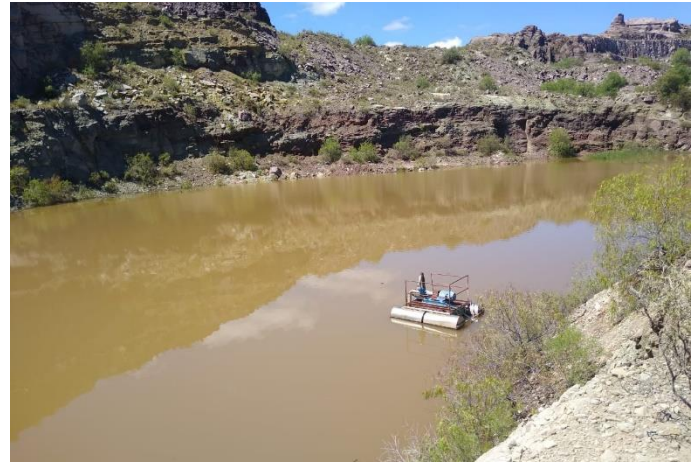
Fig.9.i – Bombeo desde Cantera El Gaucho.
