*[Handwritten signature]*  
LILIANA GUEVARA  
ESCRIBANA  
DIRECCION DE MINERIA  
PROVINCIA DE MENDOZA  
Ref. Denuncia nueva traza  
Fundamenta cambio

I.- Que vengo por la presente a denunciar cambios en las trazas propuestas para mejoramiento y apertura de caminos, por las consideraciones y fundamentos que a continuación expongo, a saber:

**Referencia:** Denuncia nueva traza + Fundamenta cambio - Expediente N° 01128472-H-2018

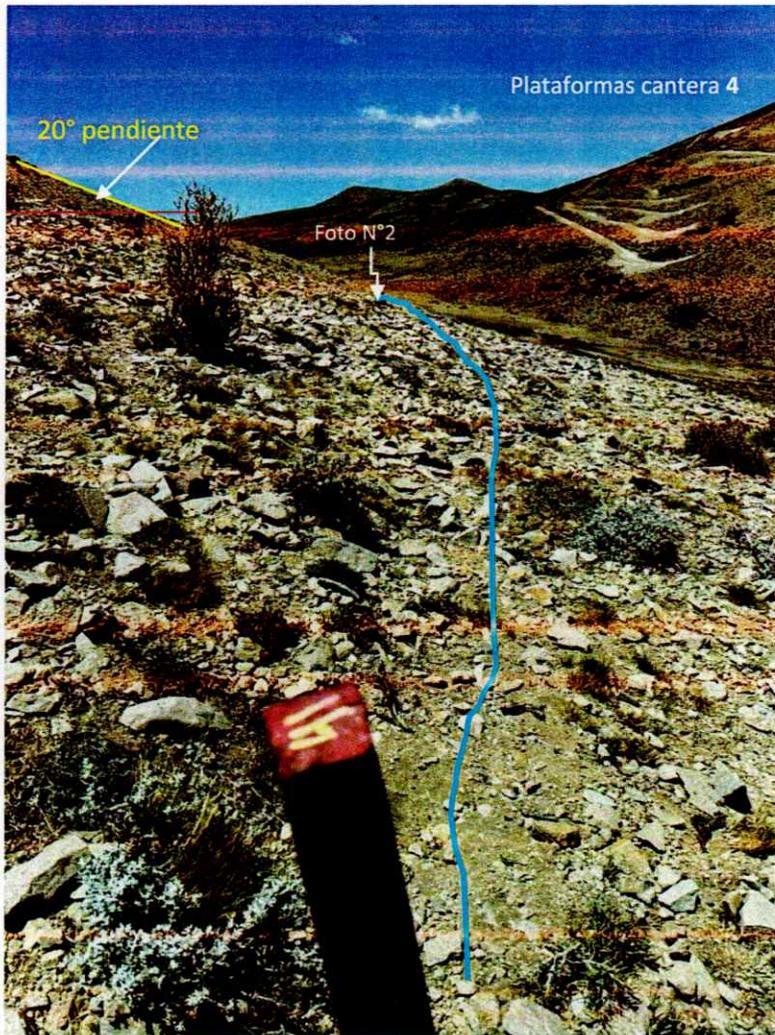
a.- Habiendo iniciado las tareas de mejoramiento y apertura de caminos, se ha constatado que en el sector norte de la cantera N°4, en el último cerro próximo al pozo 41 es roca fresca muy dura con alta pendiente próxima a los 20° (ver foto N°1 y N°2), y por este motivo las maquinas viales demorarían mucho tiempo en poder realizar el camino propuesto en ese sector; con el consiguiente aumento de consumo de combustible, emisión de CO2, mantenimiento mecánico de equipos, etc. Además el material generado en el corte del cerro queda expuesto ladera abajo hacia la quebrada, sumado que la huella en el cerro sería muy difícil de reacondicionar o restituirse solo con el tiempo (ver mapa\_1, foto N°3 A y B).

Foto N° 1: Imagen mostrando la estaca del pozo 41. Nótese la pendiente del cerro de 20°. Las rocas son de color claro, duras, y con poca vegetación. En celeste se ve la traza aprobada.

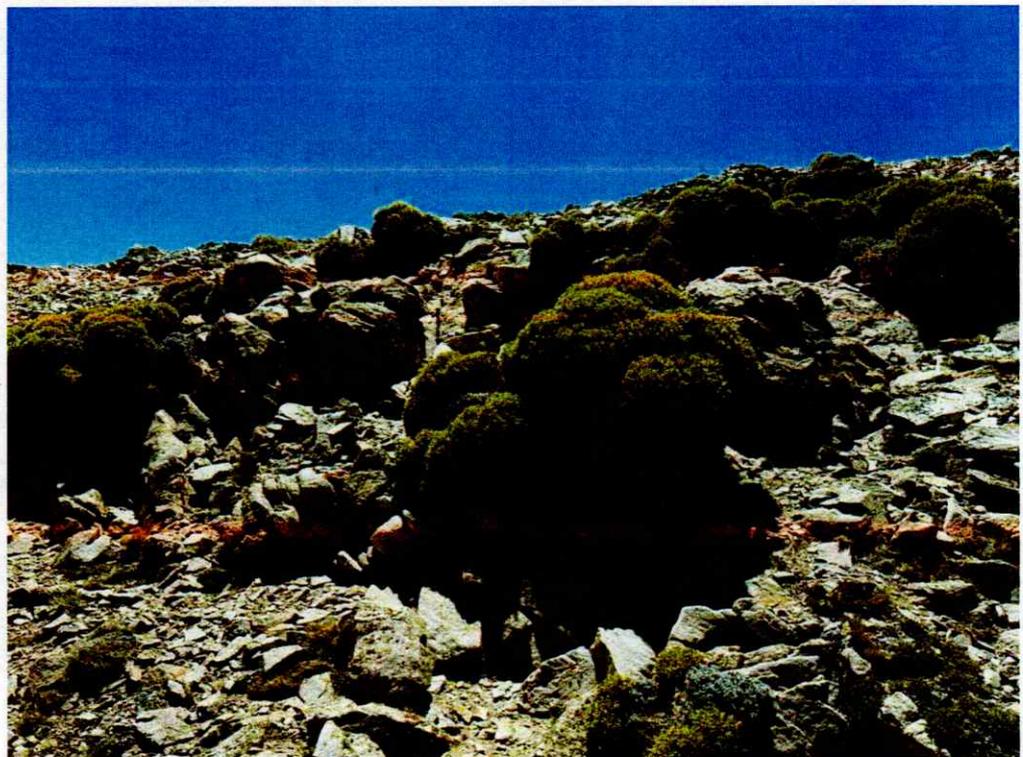
Foto N° 2: Afloramiento de rocas duras con pendiente.

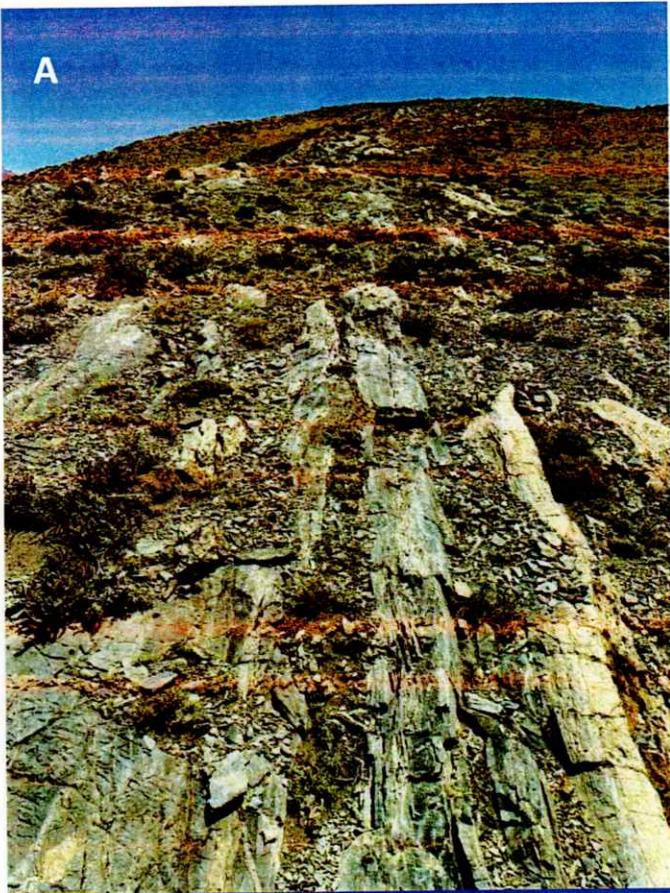
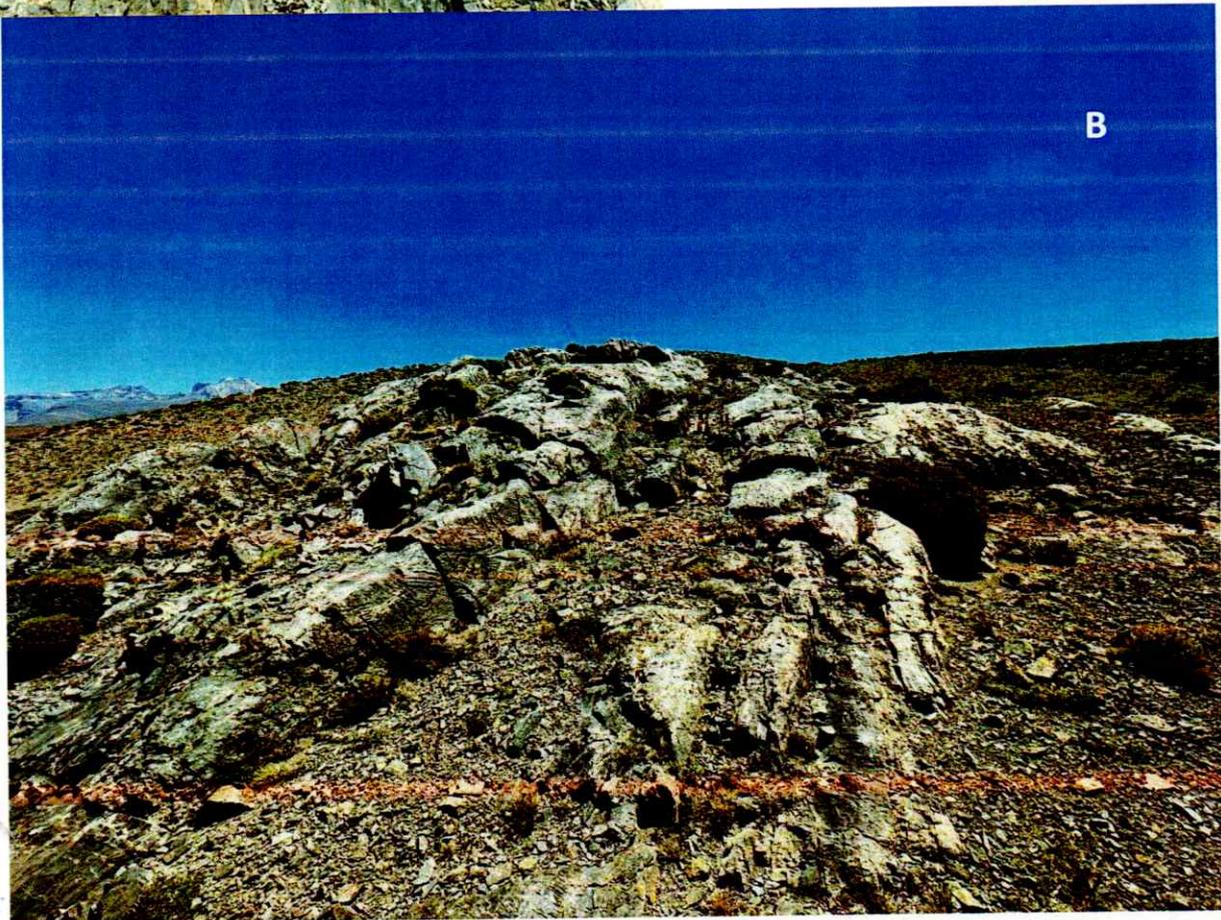
Foto N° 3 A y B: Afloramiento de rocas sedimentarias con leve metamorfismo, muy duras y poco fracturadas. Ver ubicación en el Mapa N°1.

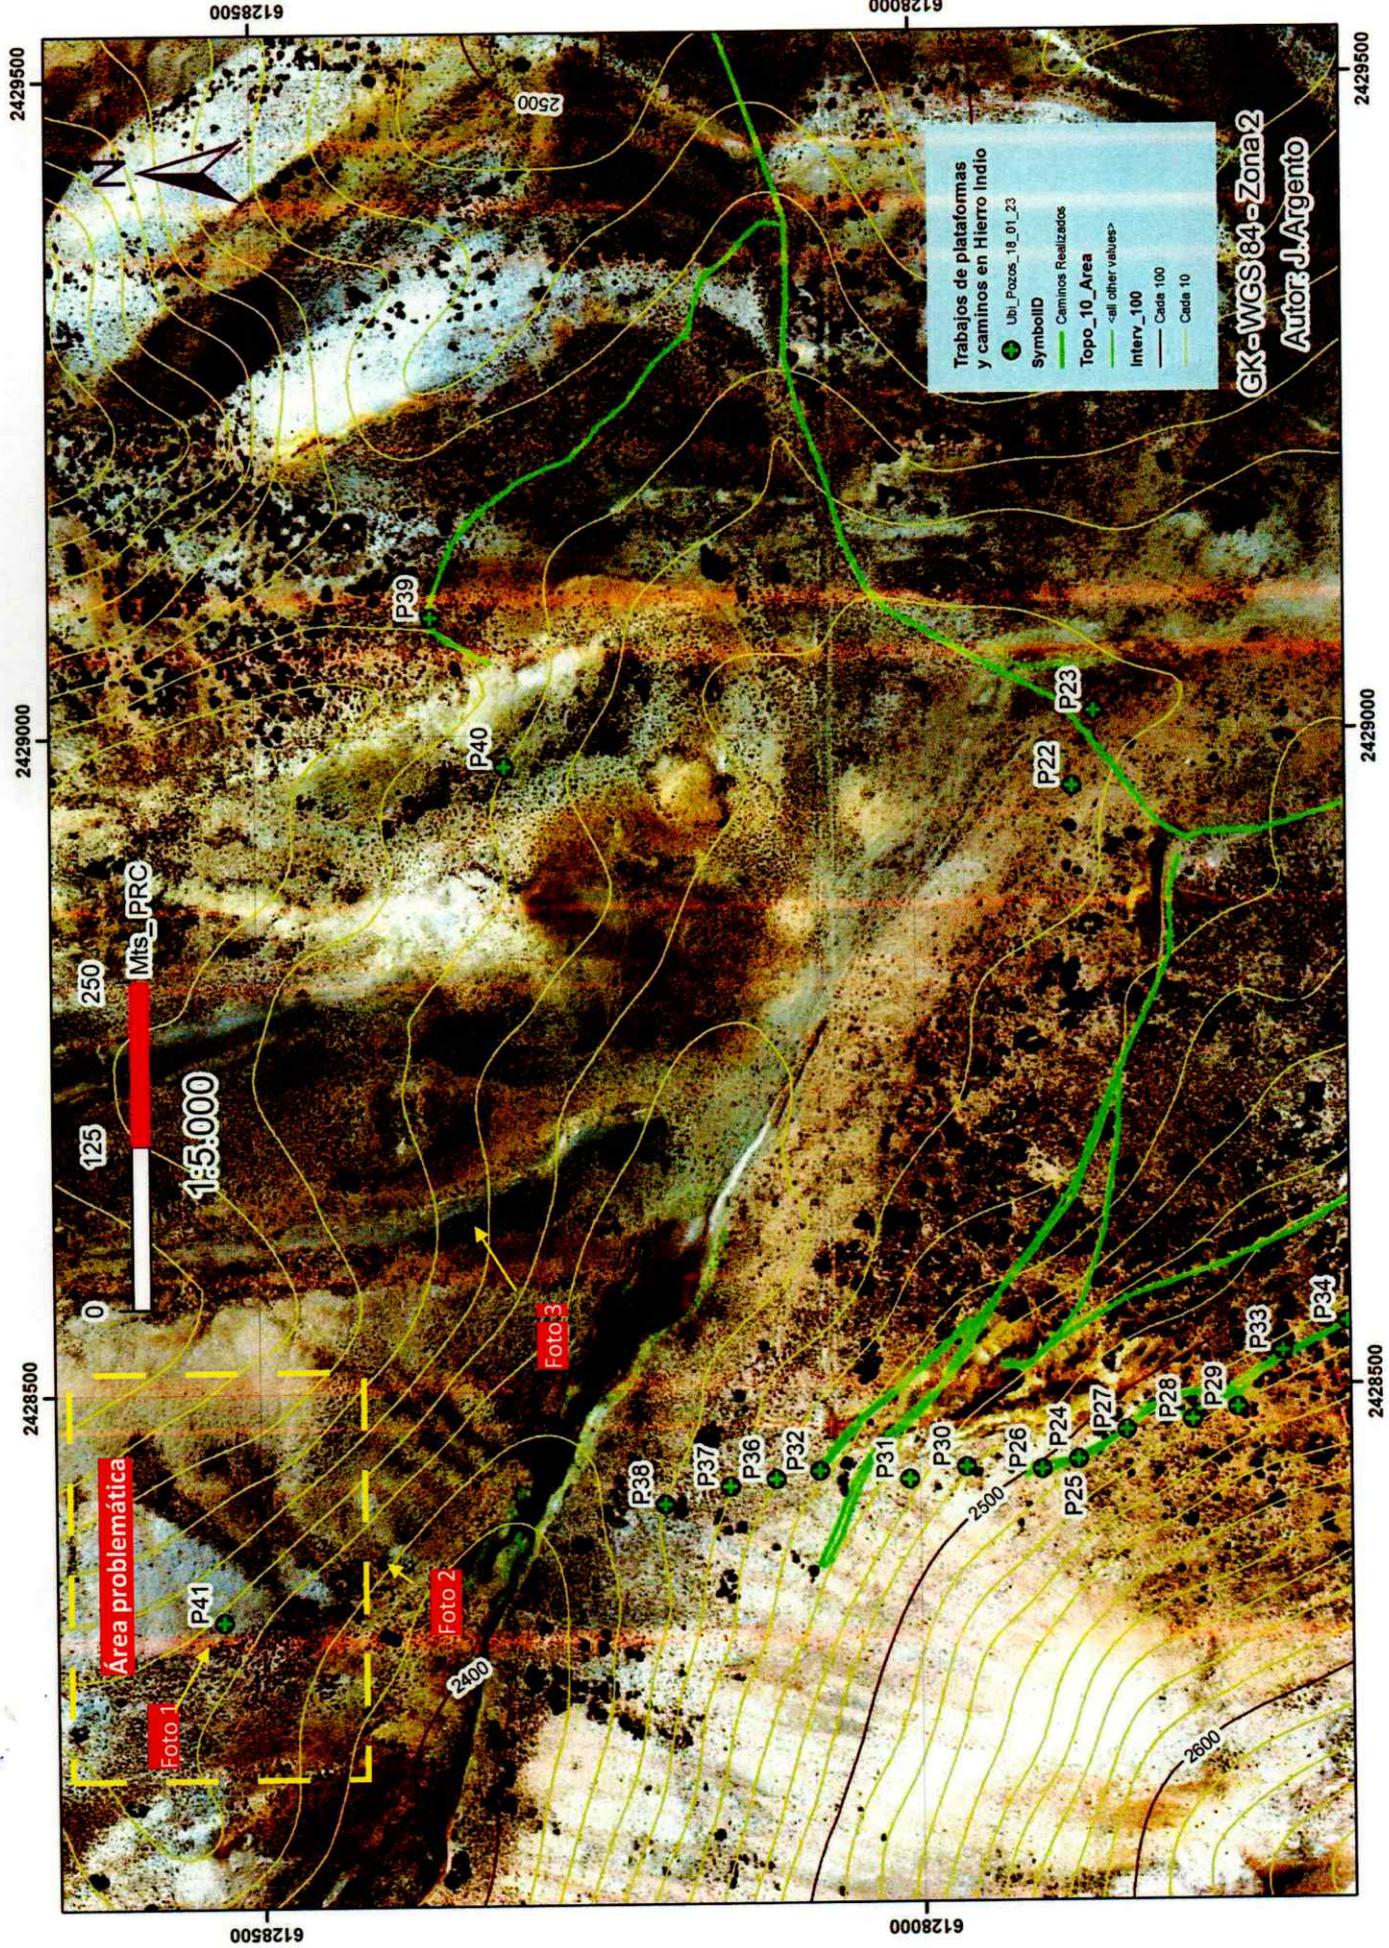
**Trabajos de plataformas y caminos en Huevo Indio**

Area problemática

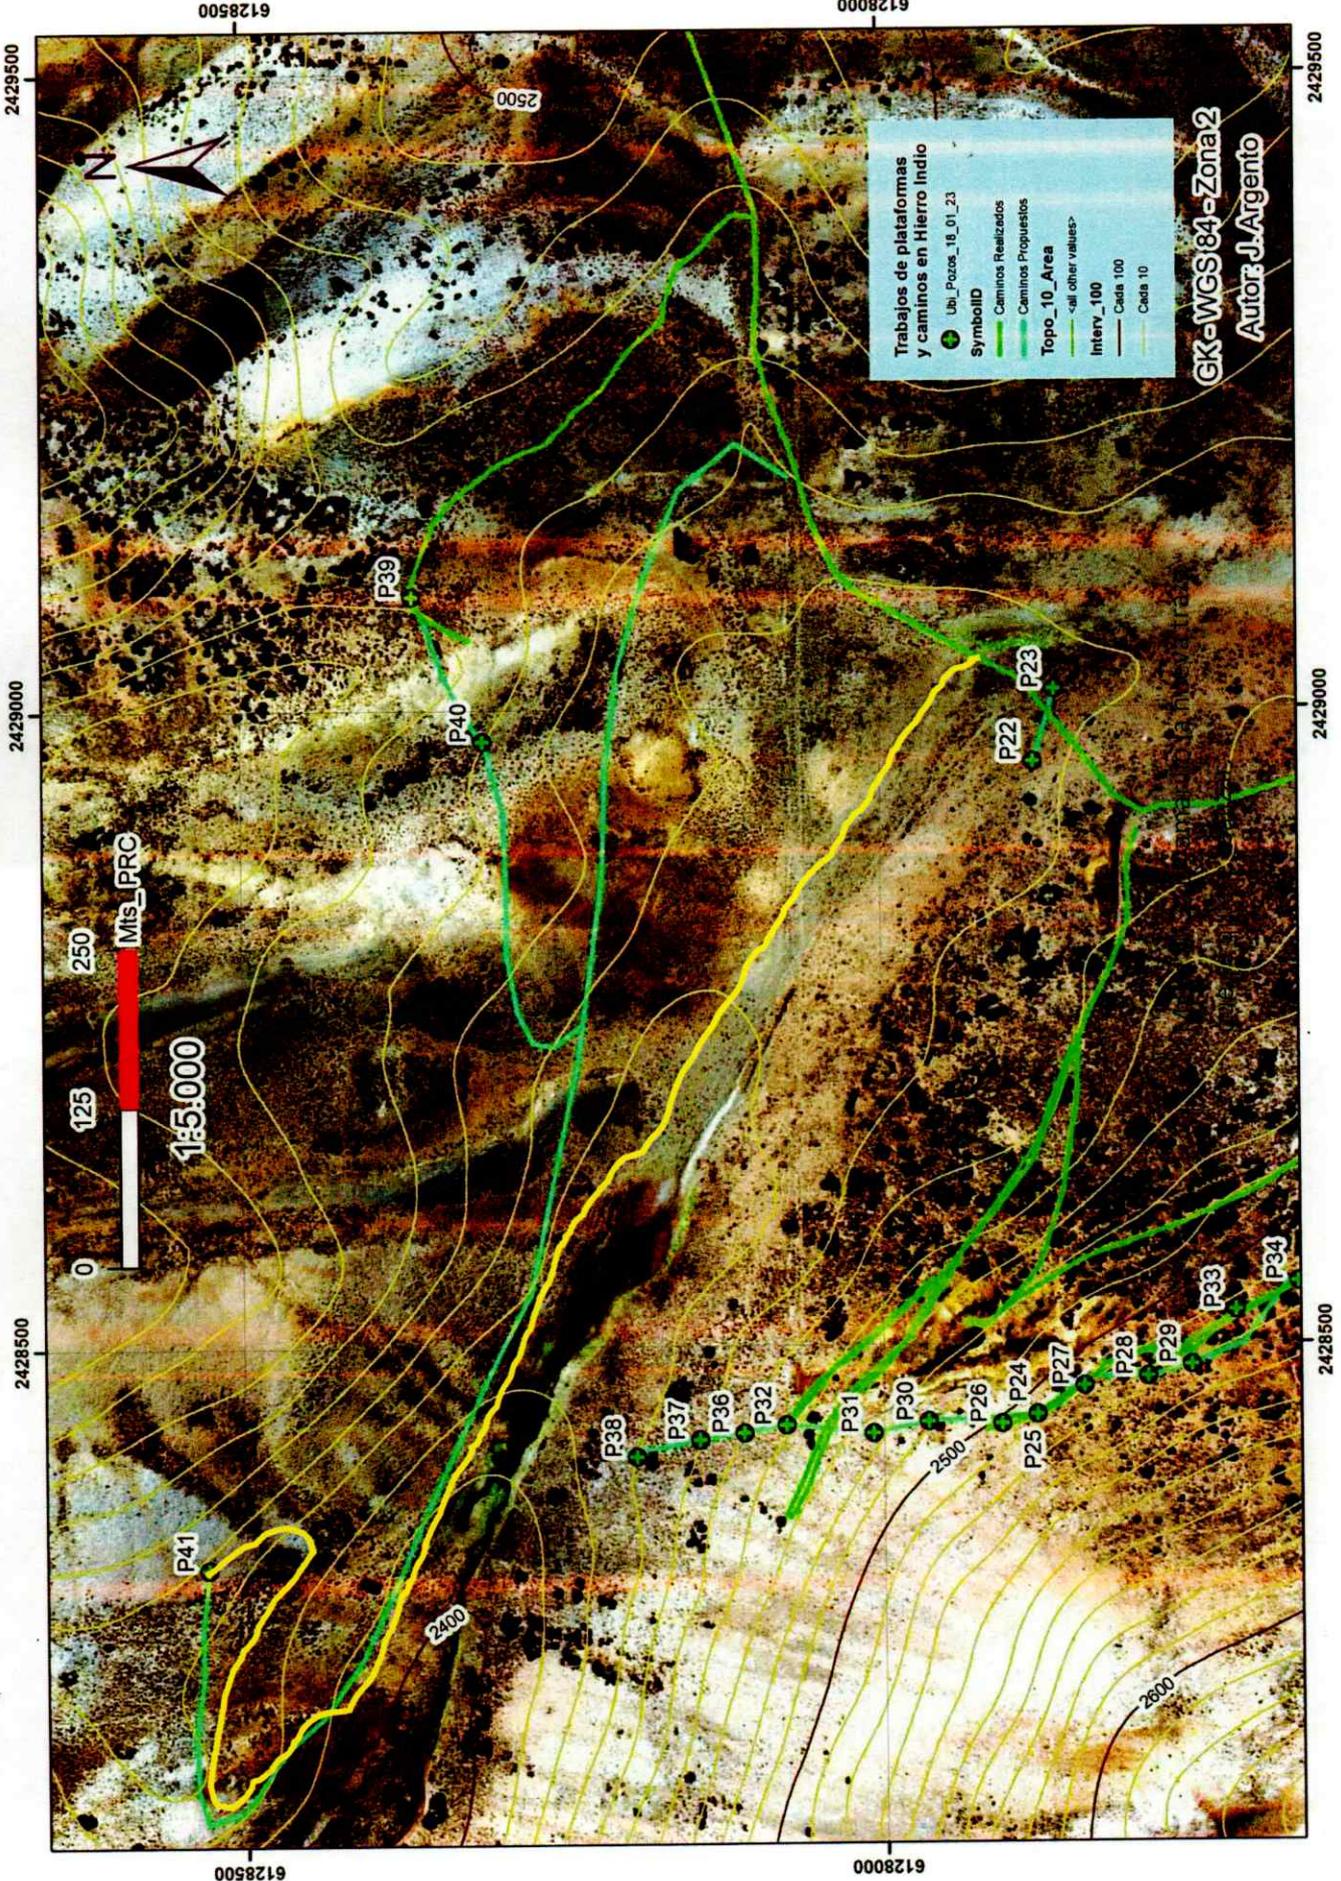
**Trabajos de plataformas y caminos en Hierro Indio**

b.- En el Mapa N° 2 se ve la propuesta original en línea celeste, que evita pasar cerca de la quebrada, esta fue calculada en base a topografía y distancias saliendo desde los

c.- Podemos observar en el Mapa N° 2 la nueva propuesta en color amarillo, está planteada en la base de la quebrada por la margen norte (ver fotos N°5 y 6), donde la topografía no supera el 5 % de pendiente, y lo más importante es que el material es sedimento moderno no consolidado en su gran mayoría transportado por el viento, de fácil restitución en el tiempo de forma natural. Esta nueva traza nos permitiría arribar a la propuesta de perforación por el sector oeste (ver foto N°4 B), cabe destacar que esta traza contempla una longitud aproximada de 1557 metros, 93 metros más que la traza aprobada, esto debido a que se debe hacer un desarrollo para poder ganar altura sin superar el 10 % de pendiente en las proximidades del pozo 41.

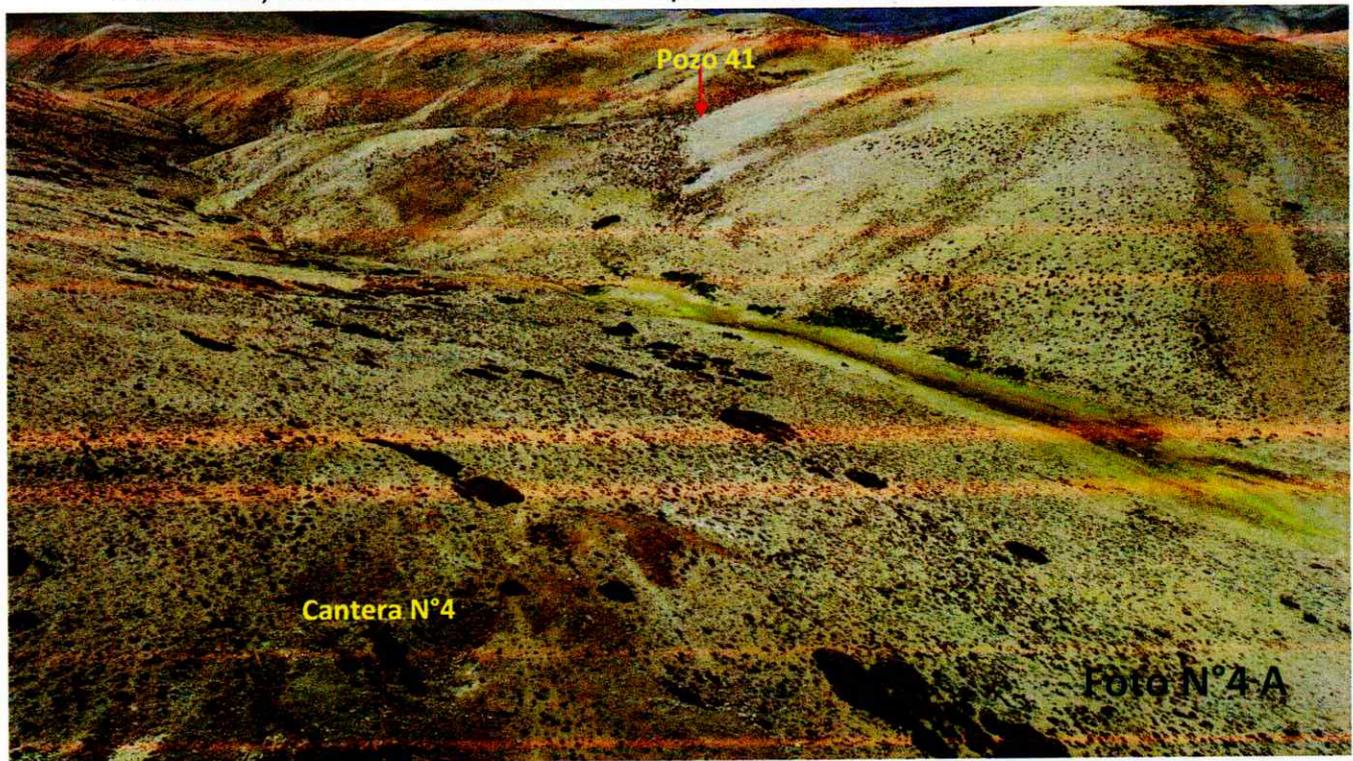
Foto N°4 A : Foto aérea del sector norte donde se ubica el pozo N°41, la vista es hacia el norte desde arriba de la cantera 4, nótese que el cerro a la derecha del pozo es de color gris y sin presencia de vegetación, esto debido a que la roca no está alterada ni fracturada, dificultando las tareas de apertura de caminos.

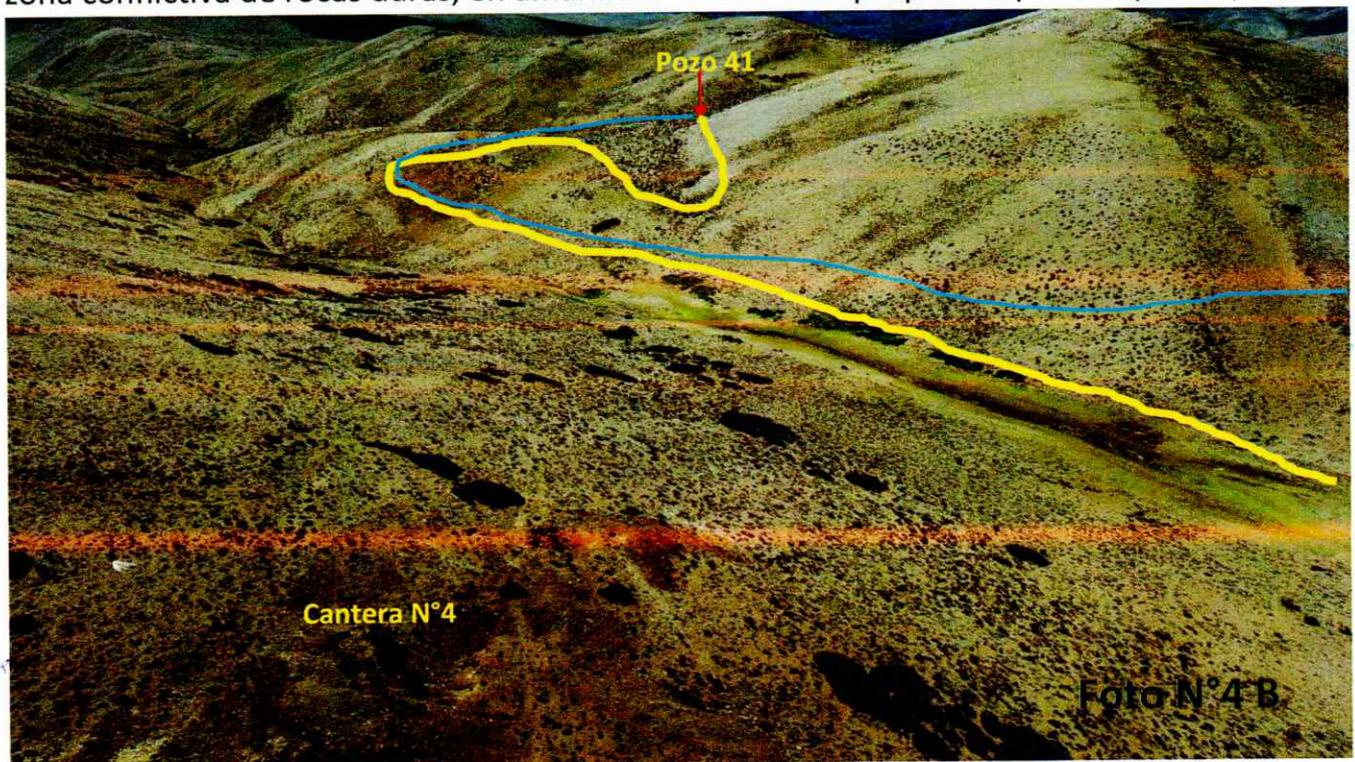
pozos 39 y 40 (ver foto N°5), con una longitud de 1.464 mts. de largo llegando a la plataforma del pozo 41, fue diseñada para que la pendiente no supere el 10% ya que a ella tiene que llegar un camión tanque con 3000 litros de agua (ver mapa N°2, Foto N°4 B).

Foto N° 4 B: Vista al norte, en celeste la traza autorizada que pasa a media altura por la zona conflictiva de rocas duras, en amarillo la nueva traza propuesta. ( ver Mapa N°2)

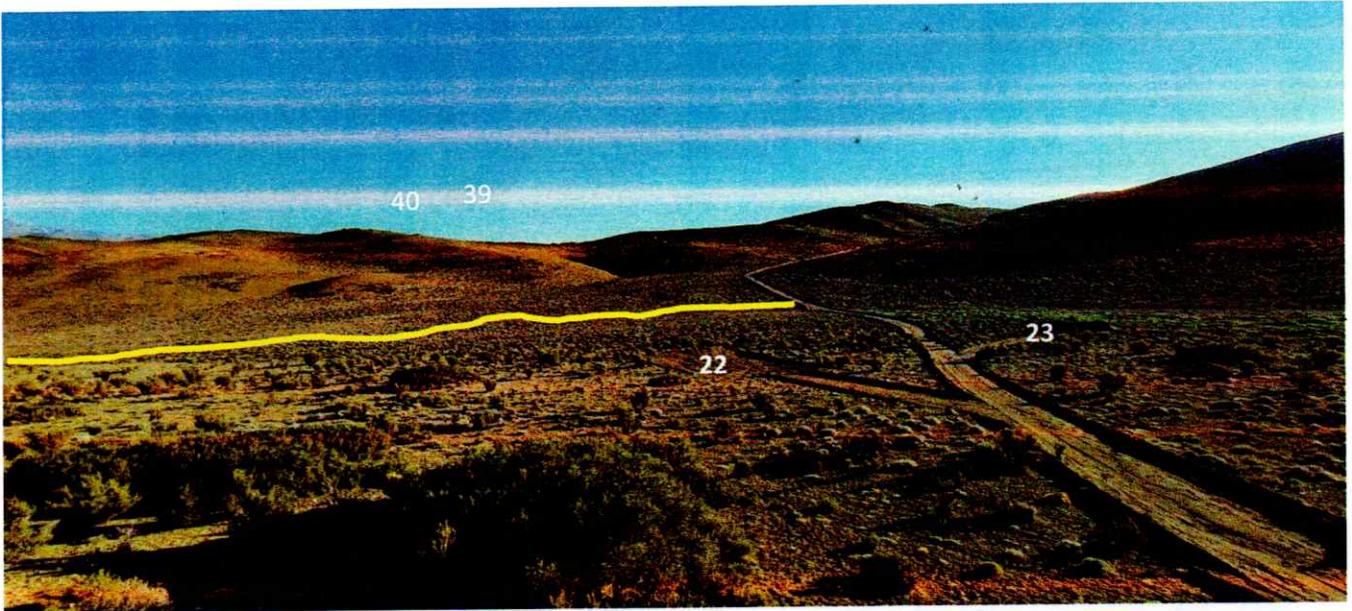
Foto N°5: en amarillo la traza nueva sugerida, los números de pozos con su ubicación están en color blanco.

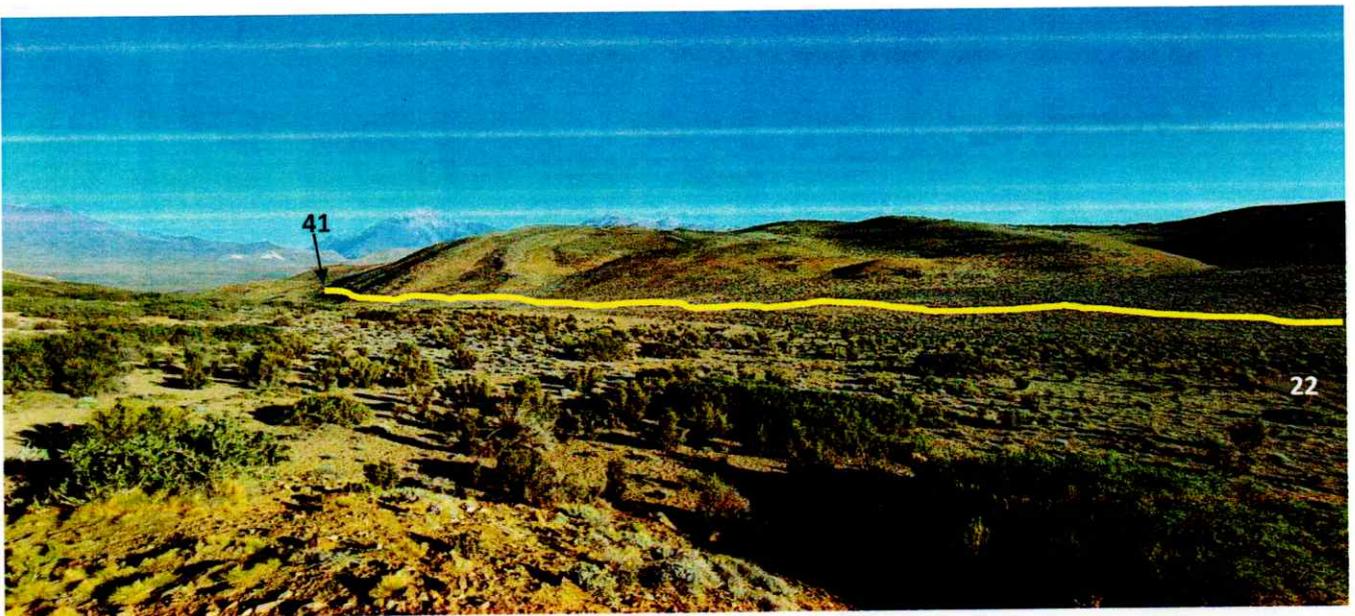
Foto N°6: En color amarillo la traza nueva sugerida, el pozo 41 en color negro y el pozo 22 en color blanco. Ver Mapa N°2 la ubicación de los sondajes.
