**INFORME N°009**

**S/ AUDITORÍA**

**“MANIFESTACION GENERAL DE IMPACTO AMBIENTAL COMPLEJO MINERO FABRIL  
SAN RAFAEL – ETAPA DE REMEDIACIÓN FASE 1”**

## INFORME DE AUDITORÍA N° 09

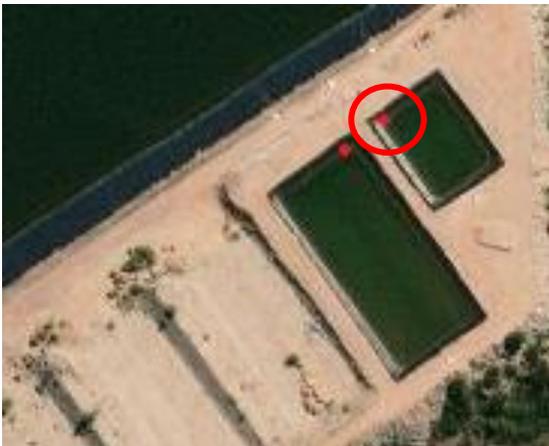
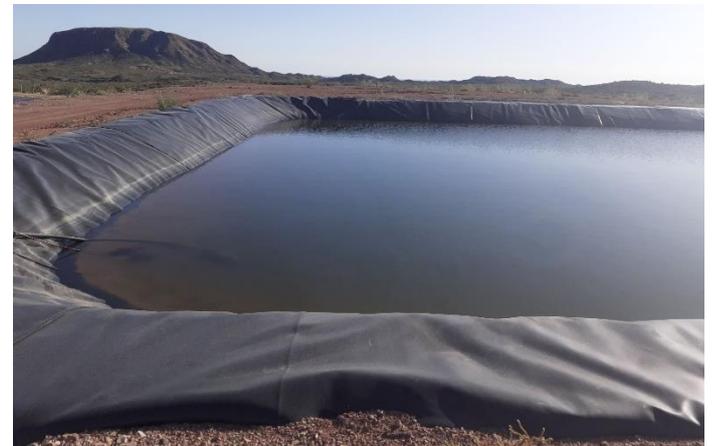
*Fig.4.d – Muestra D: Dique DN5-Pulmón*

Los Diques DN5-5 y DN5-Pulmón contienen agua que fuera trasvasada de la Cantera Gaucho con el fin de preservar la integridad de la membrana, con lo cual el tenor de las especies a determinar se correspondería con los de dicha cantera.

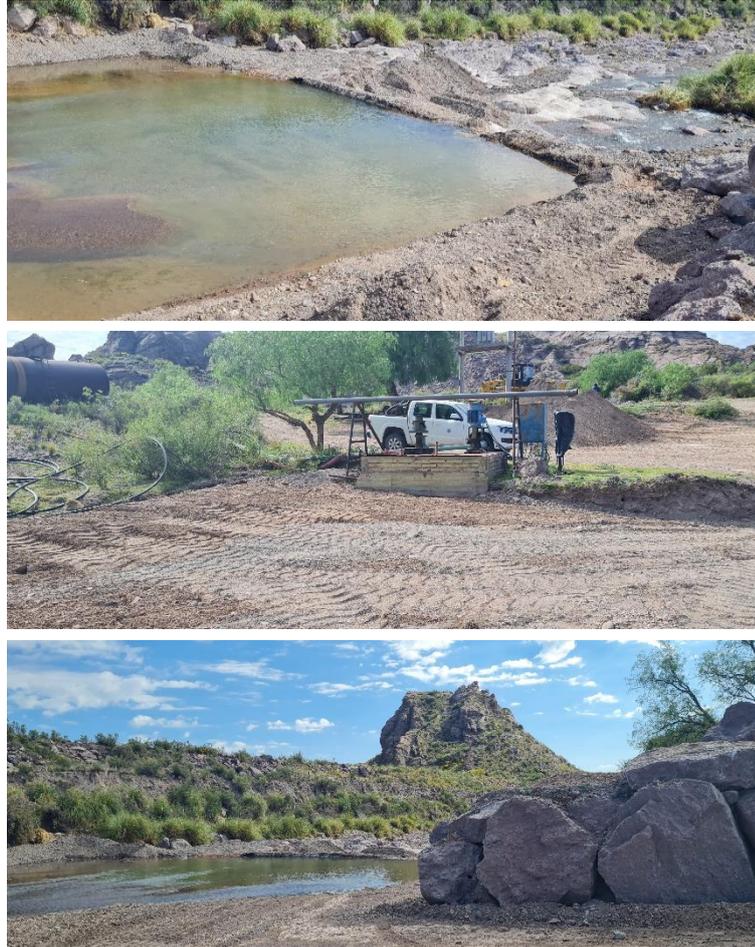
En la visita realizada por integrantes de la Comisión Auditora al Complejo el día 29 de noviembre de 2022 el Sub-Gerente del Complejo, Lic. Sergio Diéguez, informa que se ha procedido al cambio de filtro en la toma de agua que abastece el Complejo, y al momento de la inspección se estaba culminando con la construcción de las defensas respectivas.

Para la segunda inspección, realizada el día 22 de diciembre de 2022 la obra ya se encontraba culminada. En la Fig. 5 pueden verse las imágenes correspondientes.

*Fig.5 – Cambio de Filtro toma de agua.*

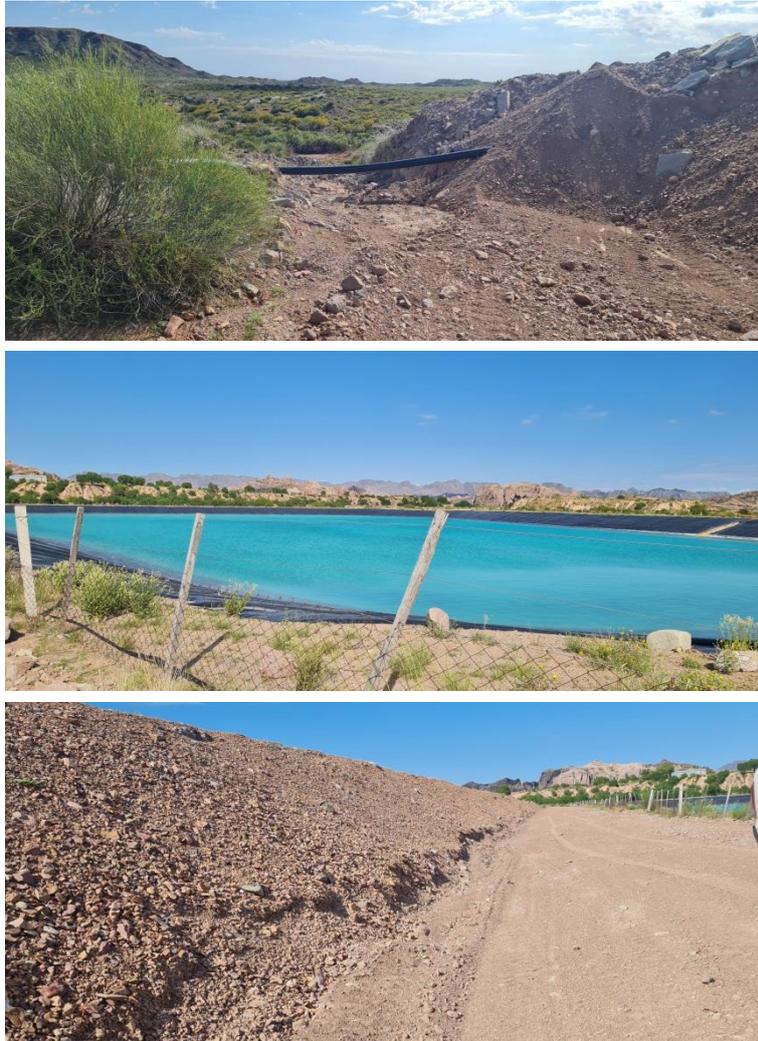
En las visitas realizadas también se pudieron observar las tareas involucradas en la construcción de terraplenes para la modificación de la pendiente del borde externo del Dique DN5. Esta estructura compactada conformará un elemento resistente que impida el ingreso de agua de escorrentía al Dique DN8-9, problemática que se incrementa en la época de verano por las lluvias intensas que se dan en la zona. Ver Figura 6.

*Fig.6 – Trabajos zona Dique DN5*

- Dentro de las tareas de mantenimiento y mejora, el personal ha realizado obras de modificación de pendientes de los taludes del borde externo del dique DN5, con el fin de desviar los aportes pluviales, evitando el ingreso al dique DN8-9.
