ACTA DE INSPECCION

Informe ampliatorio Acta Serie D 6631

Referencia: Acta Serie D N°6631 e informe apliatorio. Constatación apertura de camino sin autorización Cerro Amarillo

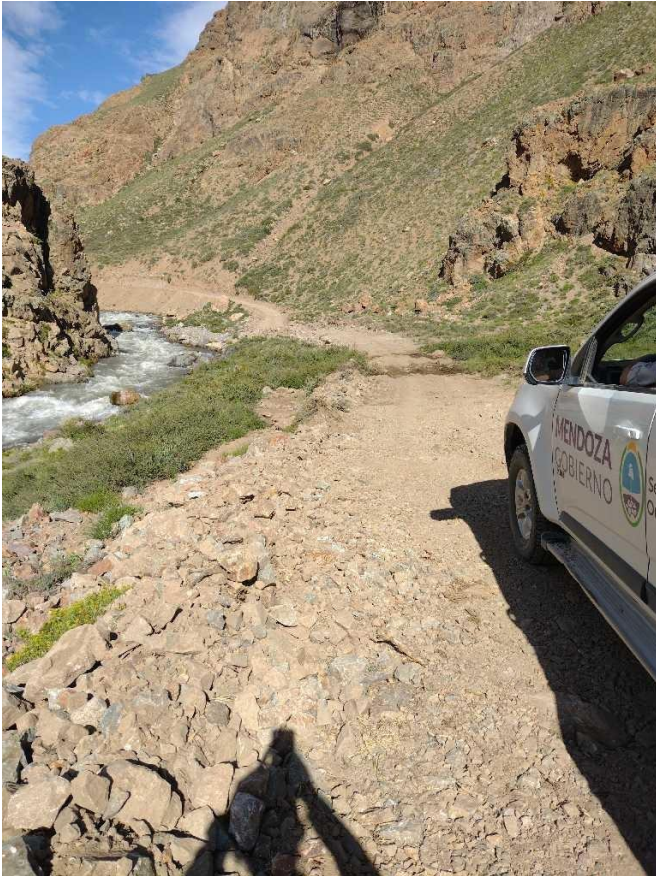
Al llegar a la zona (Foto 1) se pudo observar un camino recientemente abierto, al continuar unos 500m se pudo encontrar a tres máquinas pesadas (Caterpillar D8, Retroexcavadora Komatsu, Pala Cargadora) y una camioneta perteneciente a la Empresas J.A.S. Minera quienes trabajan de forma tercerizada para el proyecto de exploración Cerro Amarillo.

Foto 1: inicio de la traza abierta.

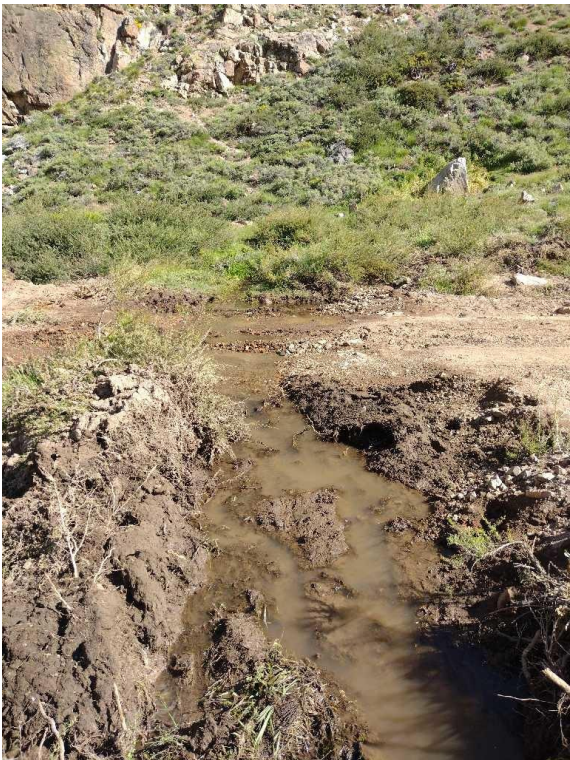
En toda la traza el camino ha destruido diversas comunidades de flora nativa de alta montaña, en un sector se corta la continuidad de una vega (Foto 2)

Foto 2: Corte de la vega por la traza.

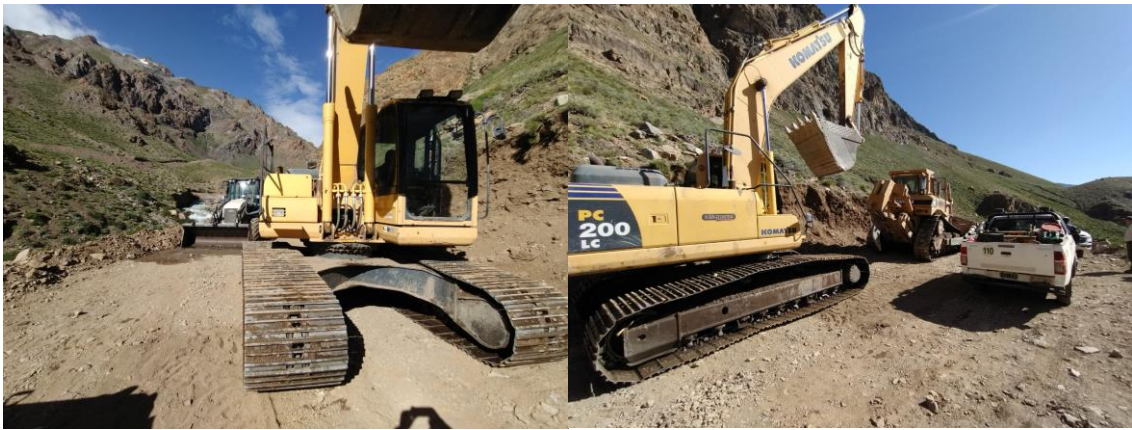
Foto 3: Imágenes de las máquinas que realizaron la apertura de camino.

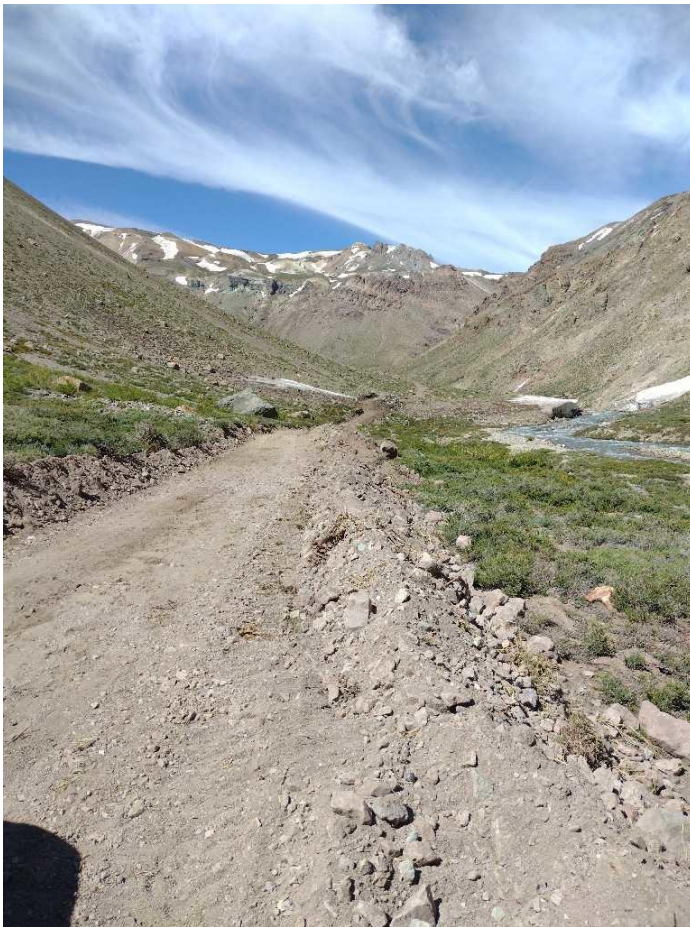
Foto 4: Corte de la comunidad vegetal de ladera.

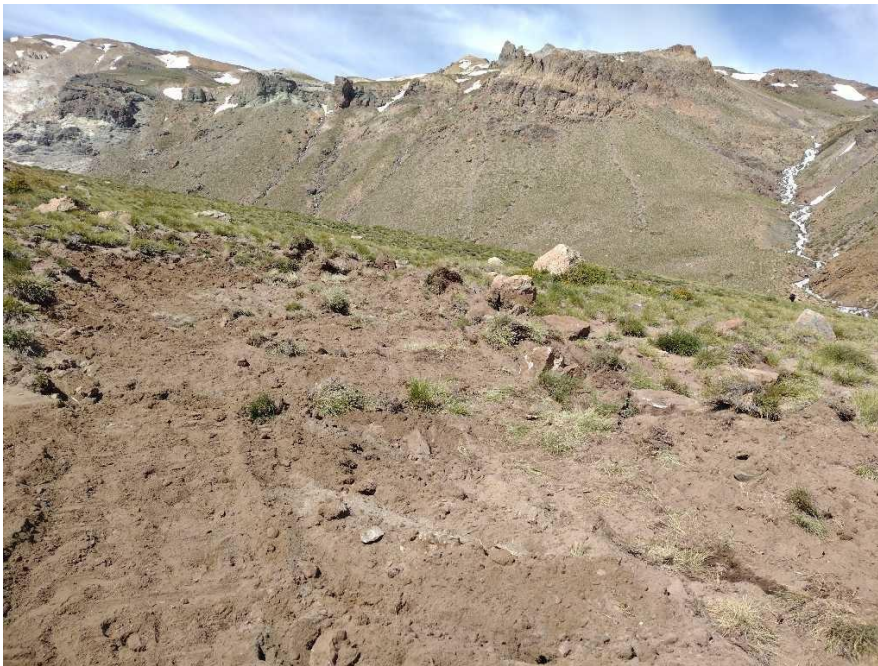
Foto 5: fin de la traza.
