**INFORME N°009**

**SI AUDITORÍA**

**“MANIFESTACION GENERAL DE IMPACTO AMBIENTAL COMPLEJO MINERO FABRIL  
SAN RAFAEL – ETAPA DE REMEDIACIÓN FASE 1”**

## INFORME DE AUDITORÍA N° 09

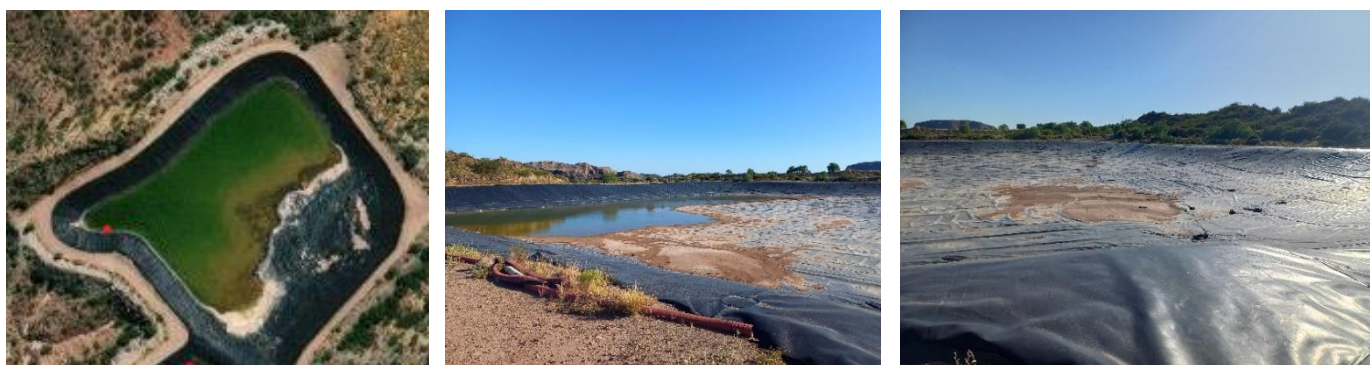
*Fig.4.a – Muestra A: Dique DN3B -Vaso Grande*

Tal como se ha mencionado en informes anteriores, el Dique DN3B contiene en el fondo de ambos vasos un lodo con alto contenido de Radio y Uranio que debe ser adecuadamente gestionado. Por otro lado, el Dique no cuenta con medidas de seguridad apropiadas, lo que hace imperioso determinar el estado de las membranas que lo recubren.

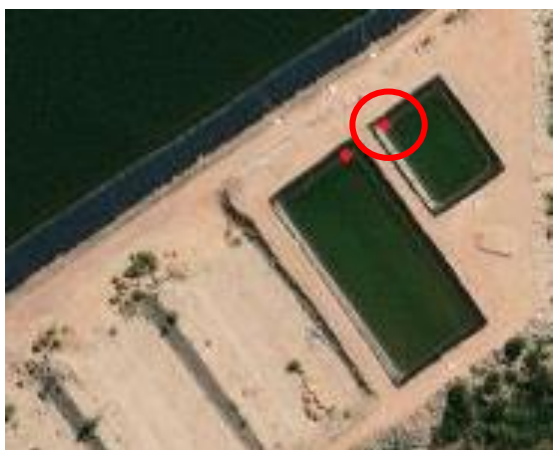
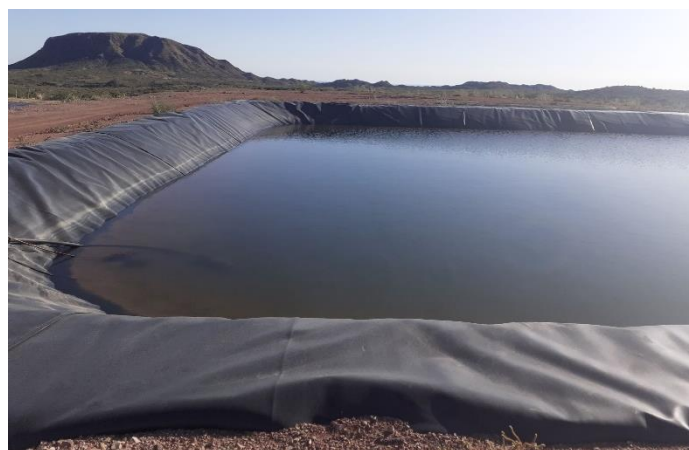
Fig.4.d – Muestra D: Dique DN5-Pulmón

Los Diques DN5-5 y DN5-Pulmón contienen agua que fuera trasvasada de la Cantera Gaucho con el fin de preservar la integridad de la membrana, con lo cual el tenor de las especies a determinar se correspondería con los de dicha cantera.

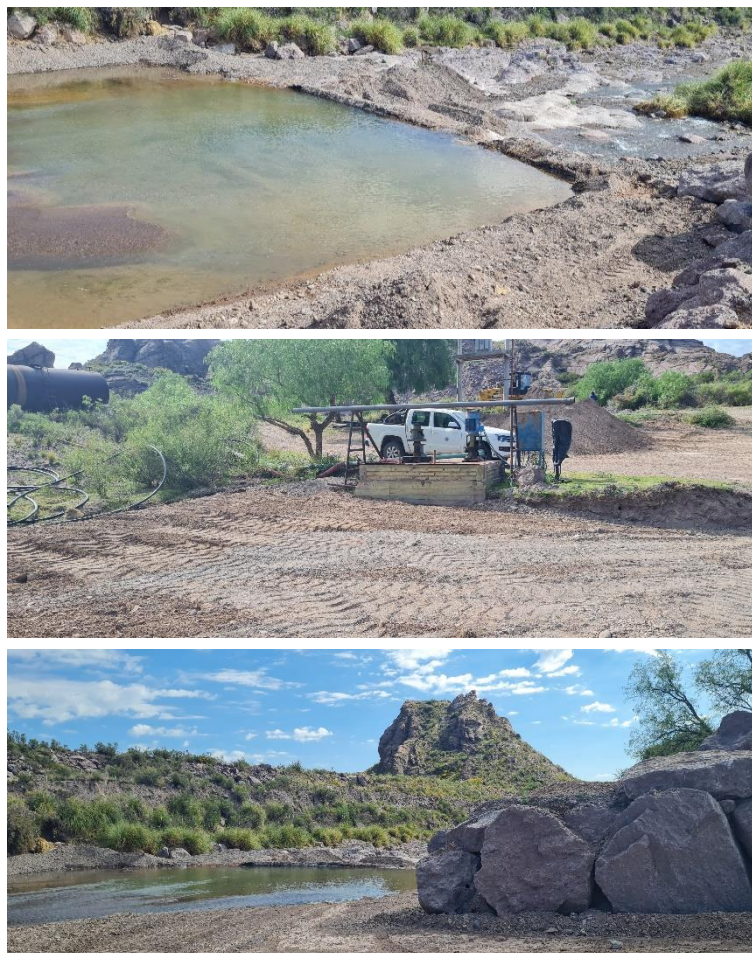
En la visita realizada por integrantes de la Comisión Auditora al Complejo el día 29 de noviembre de 2022 el Sub-Gerente del Complejo, Lic. Sergio Diéguez, informa que se ha procedido al cambio de filtro en la toma de agua que abastece el Complejo, y al momento de la inspección se estaba culminando con la construcción de las defensas respectivas.

Para la segunda inspección, realizada el día 22 de diciembre de 2022 la obra ya se encontraba culminada. En la Fig. 5 pueden verse las imágenes correspondientes.

*Fig.5 – Cambio de Filtro toma de agua.*

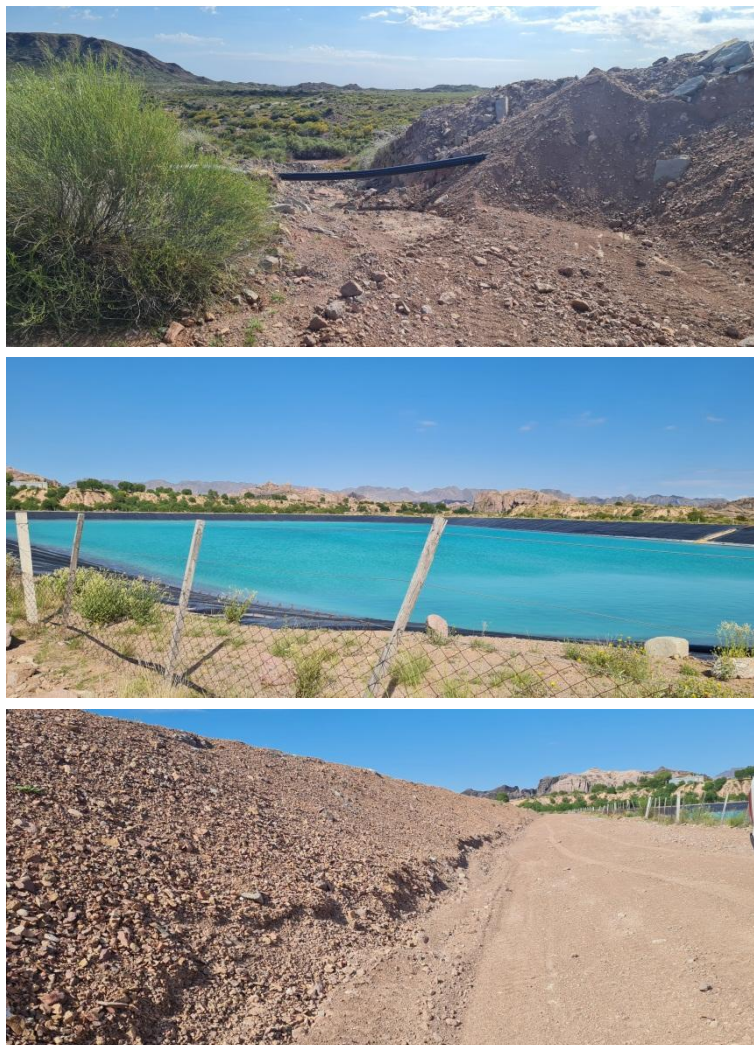
En las visitas realizadas también se pudieron observar las tareas involucradas en la construcción de terraplenes para la modificación de la pendiente del borde externo del Dique DN5. Esta estructura compactada conformará un elemento resistente que impida el ingreso de agua de escorrentía al Dique DN8-9, problemática que se incrementa en la época de verano por las lluvias intensas que se dan en la zona. Ver Figura 6.

*Fig.6 – Trabajos zona Dique DN5*

- Dentro de las tareas de mantenimiento y mejora, el personal ha realizado obras de modificación de pendientes de los taludes del borde externo del dique DN5, con el fin de desviar los aportes pluviales, evitando el ingreso al dique DN8-9.
