**INFORME N°010**

**SI AUDITORÍA**

**“MANIFESTACION GENERAL DE IMPACTO AMBIENTAL COMPLEJO MINERO FABRIL  
SAN RAFAEL – ETAPA DE REMEDIACIÓN FASE 1”**

## INFORME DE AUDITORÍA N° 10

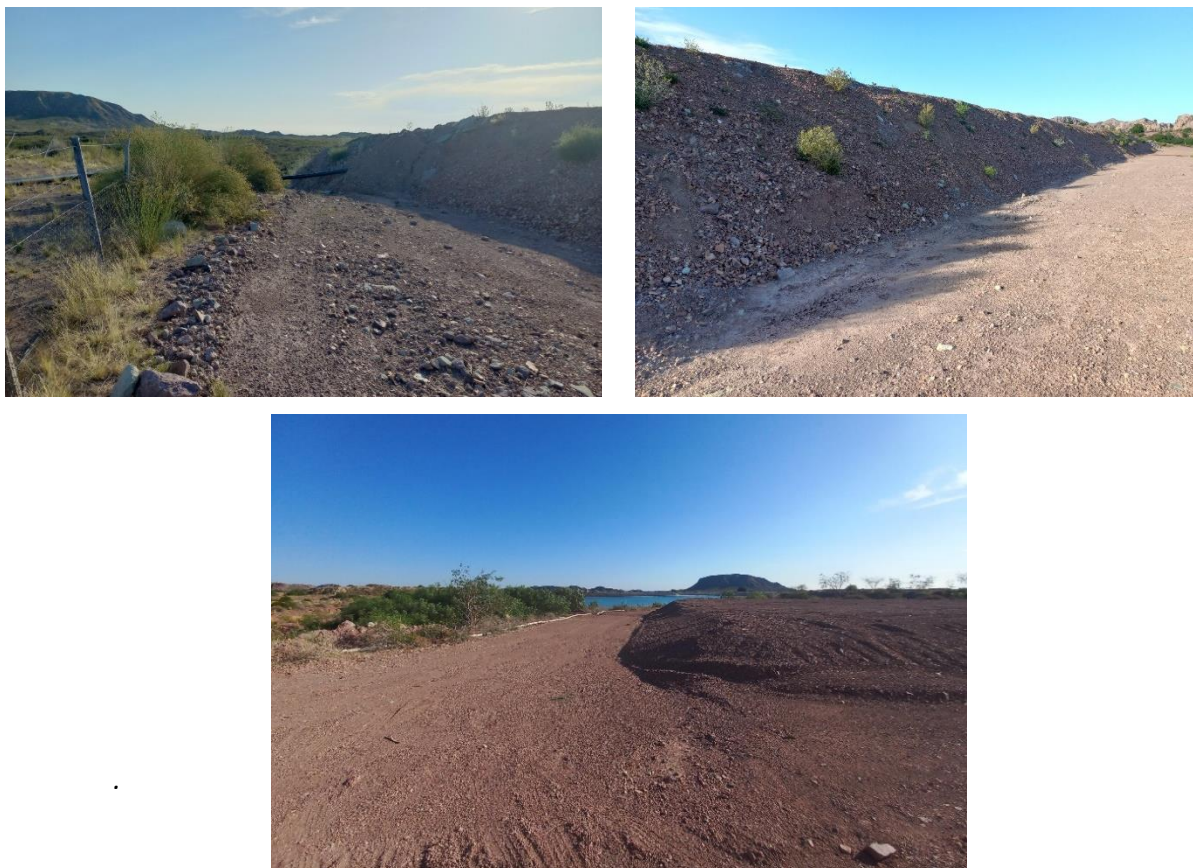
Como se informó oportunamente personal de la CNEA se abocó a la construcción de terraplenes para la modificación de la pendiente del borde externo del Dique DN5. Esta estructura compactada conformará un elemento resistente que impida el ingreso de agua de escorrentía al Dique DN8-9, problemática que se incrementa en la época de verano por las lluvias intensas que se dan en la zona.

En la inspección realizada el día 22 de febrero el Sub-Gerente informó que las tareas estaban prácticamente finalizadas. En la Fig. 3 puede verse el registro fotográfico.

*Fig.3 – Estabilización de taludes Dique DN5*

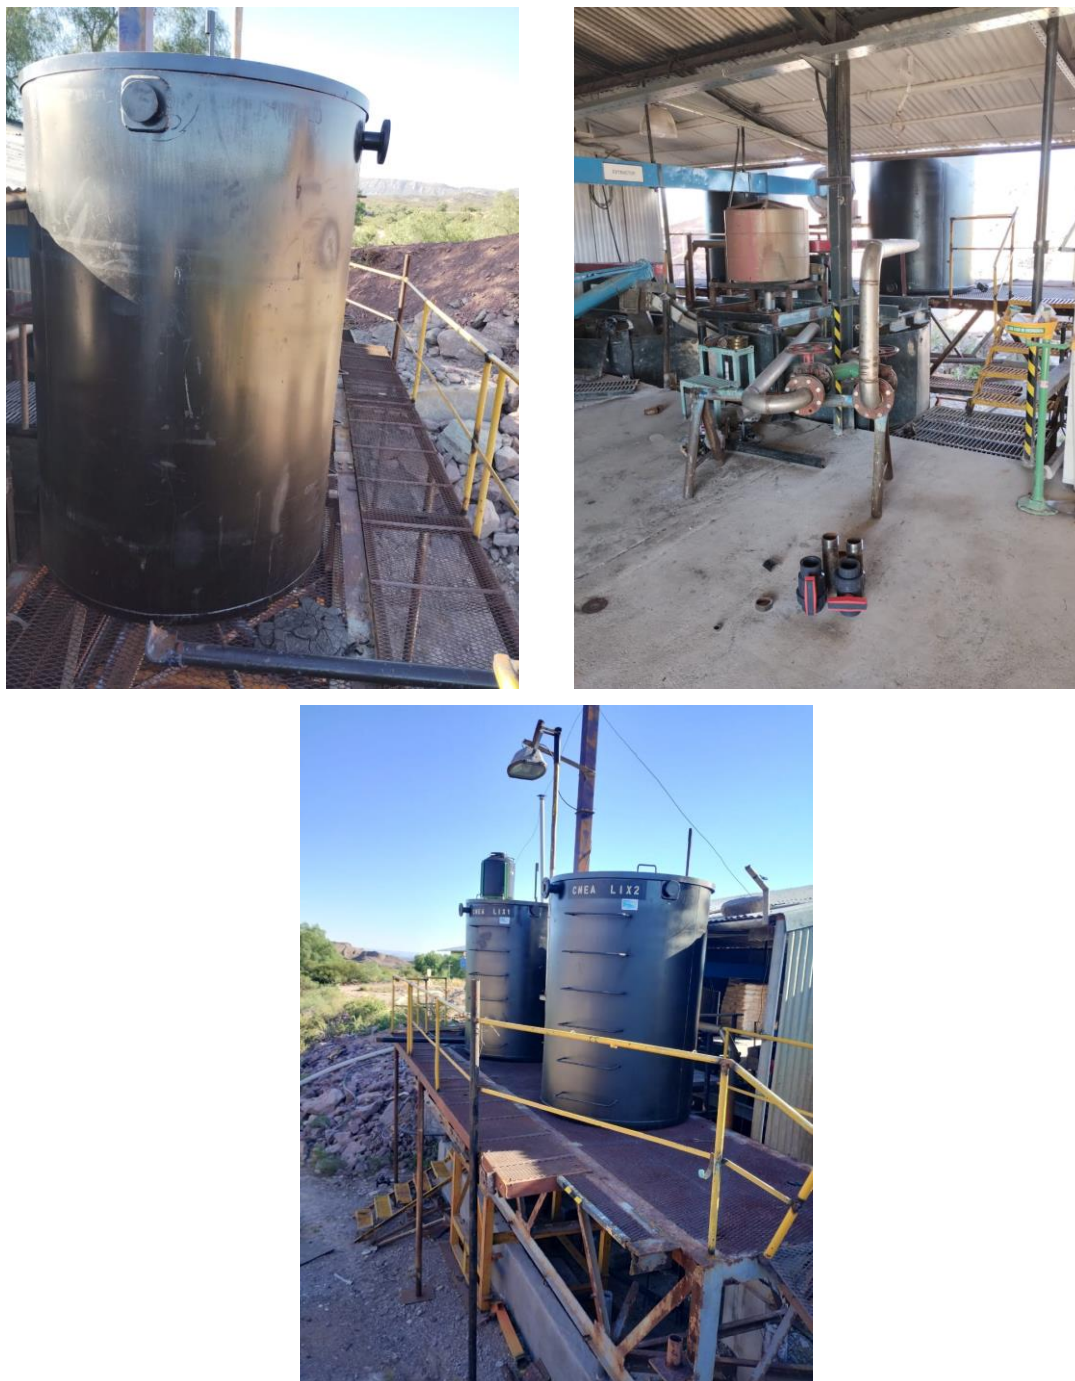
Durante la inspección realizada el día 28 de marzo de 2023 se informa que se personal del Complejo se encontraba realizando tareas de adaptación de la planta de neutralización

para recibir y neutralizar los lodos que se extraigan del Tanque II, mediante la colocación de tanques receptores de material adecuado y adaptación de cañerías. Dichos lodos, una vez neutralizados serán dispuestos en el Dique DN8-9. El proceso además requiere de la construcción de un terraplén para el acceso del camión que extraerá las cenizas, el que se realiza con material pétreo extraído del mismo Complejo. La fecha estimada para el comienzo de las tareas es a mediados del mes de abril.

Fig.3 – Adaptación Planta de Neutralización

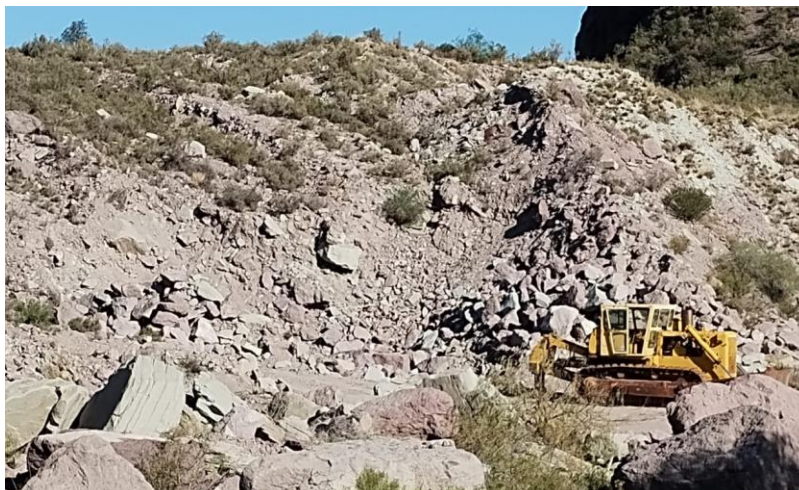
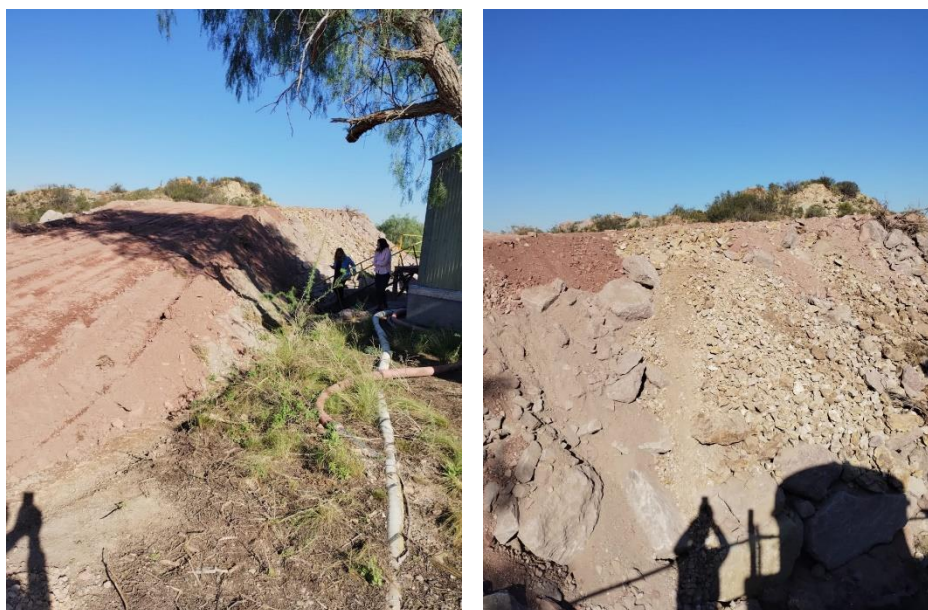
*Fig.4 – Extracción de material y construcción de Terraplén de acceso.*
