INFORME N°015

S/ AUDITORÍA

**“MANIFESTACION GENERAL DE IMPACTO AMBIENTAL COMPLEJO MINERO FABRIL
SAN RAFAEL – ETAPA DE REMEDIACIÓN FASE 1”**

INFORME DE AUDITORÍA N°15

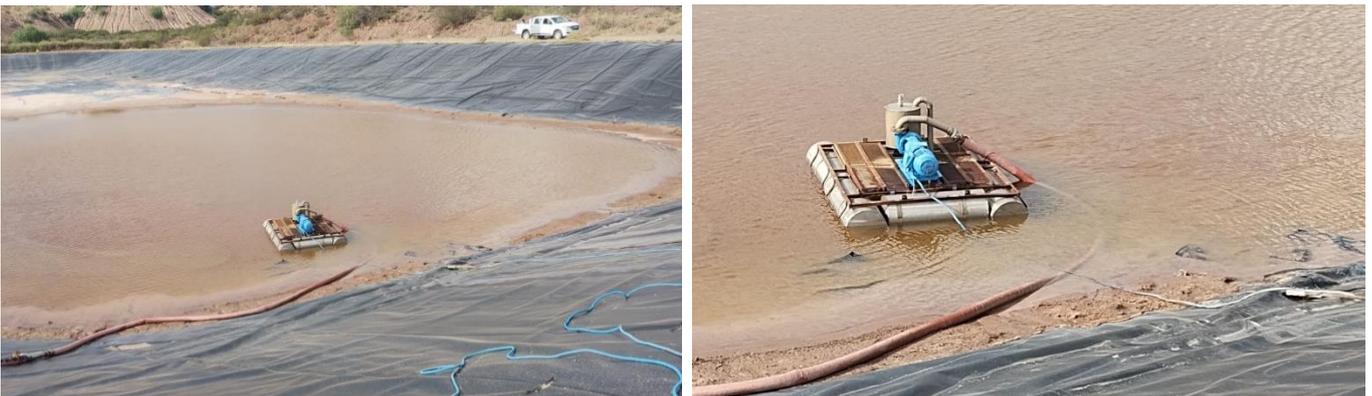
Fig. 1 – Bombeo de líquidos del Dique DN3B – Vaso Chico a Planta de Neutralización

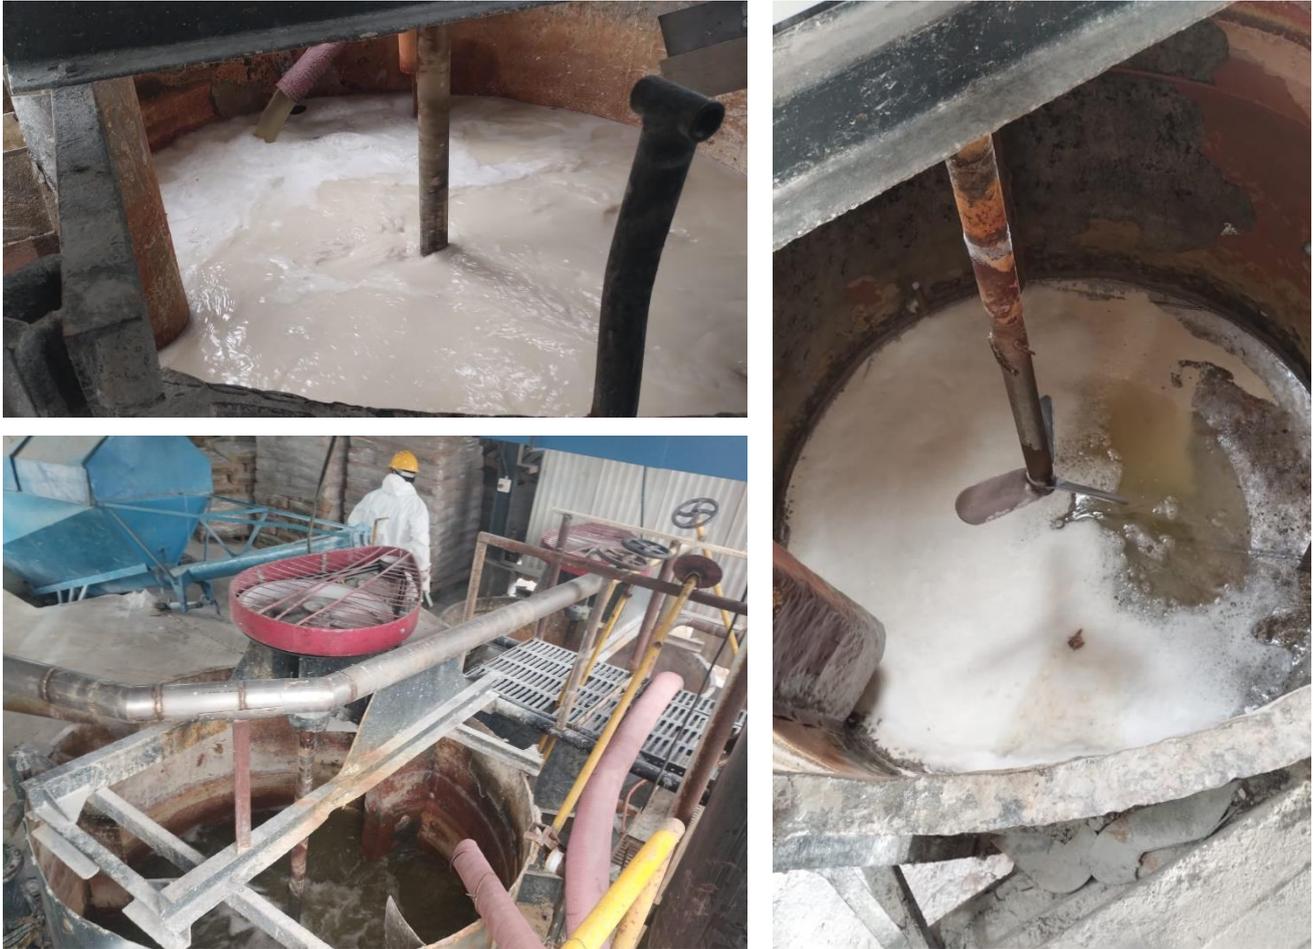
Para llevar a cabo el proceso de neutralización se trabaja en batch de 2 m³ aproximadamente, poniendo en contacto el líquido extraído del Dique con una solución de lechada de cal en el Tanque N°1, para luego proceder a la agitación de la mezcla en el Tanque N°2. En la Figura 2 puede observarse la operación en los Tanques de la Planta de Neutralización.

Fig. 2 – Operación de neutralización en Tanques.

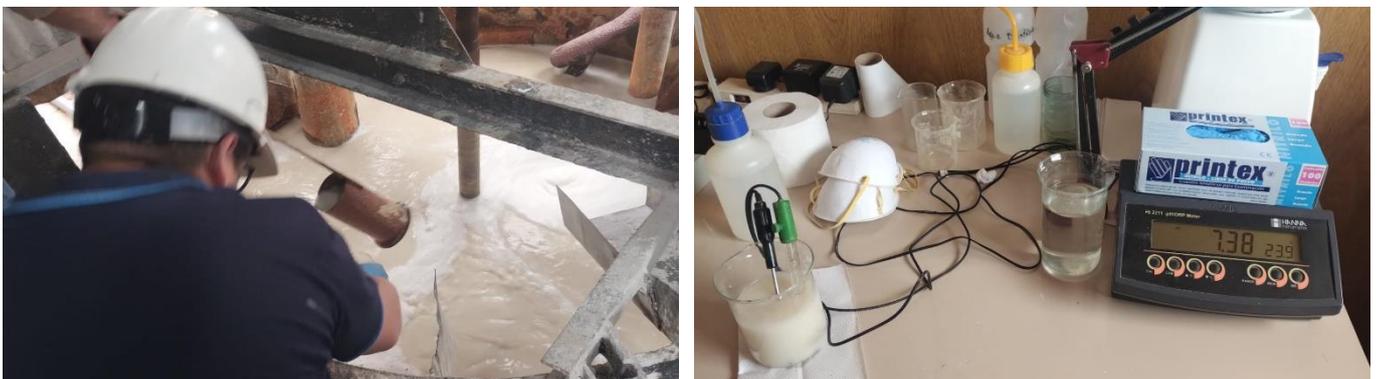
Se toma muestra del contenido de los Tanques, se determina si se ha alcanzado valores de pH cercanos a la neutralidad y se controla valores de conductividad (Fig.3), luego de lo cual se procede al bombeo del líquido neutralizado para su disposición final en el Dique DN8-9 (Fig.4).

Fig. 3 – Toma de muestra del contenido de los Tanques y control de pH.

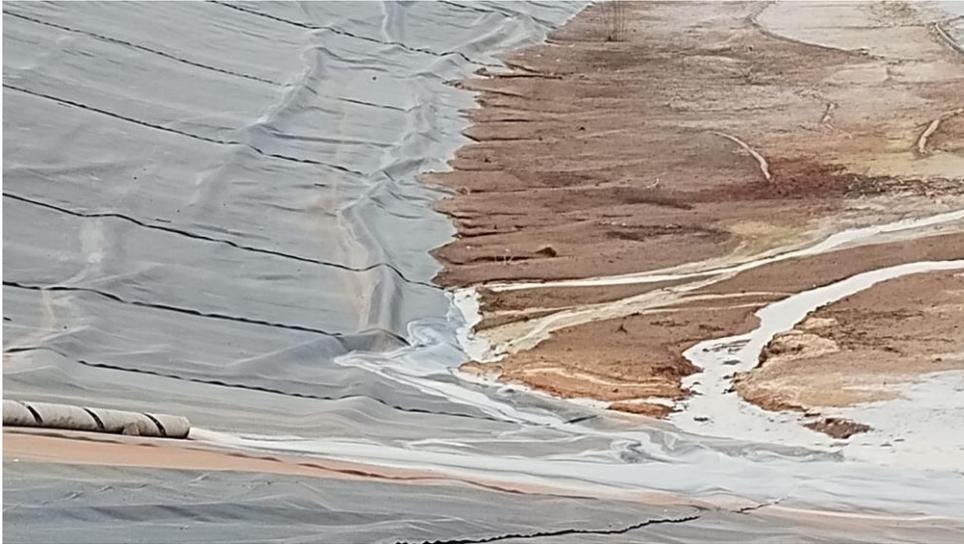
Fig. 4 – Disposición final de líquidos neutralizados en Dique DN8-9.

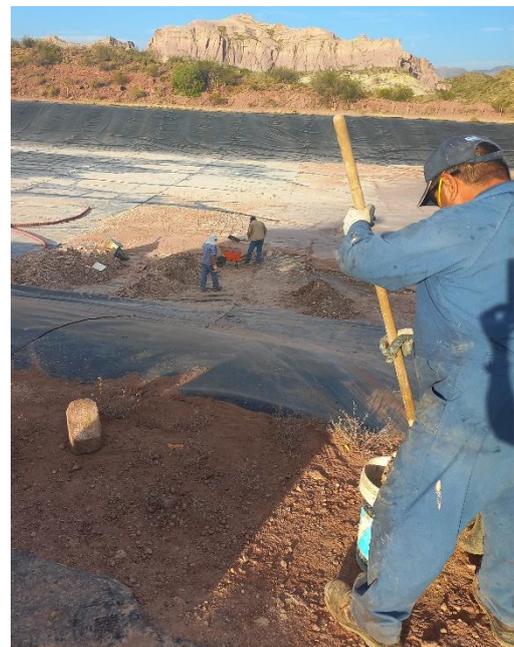
El procedimiento inicia con la extracción manual de los lodos por parte de los operarios (Fig.5). Esta tarea debe realizarse manualmente con el fin de preservar la integridad de la membrana que recubre el vaso del Dique. La tarea se efectúa con palas plásticas, se llenan baldes de 20 litros que son cargados en un carro, el que posteriormente es subido por el talud del dique hasta el borde exterior del mismo.

Fig. 5 – Extracción manual de los lodos.

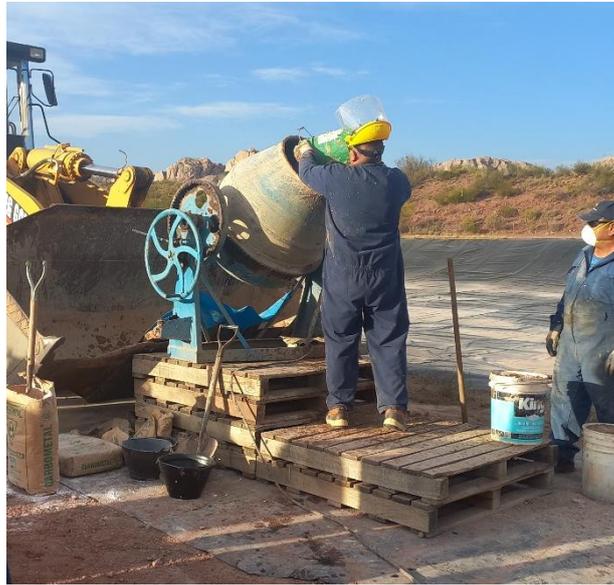
En el exterior del vaso del Dique se procede a la neutralización de los lodos en una hormigonera. A la misma se agregan 60 litros de agua limpia y 3 kilos de cal, cantidad que fuera calculada según ensayo realizado en el paño de lodo de inicio, y a medida que se avance en distintos puntos del dique, la cantidad apropiada de cal será determinada de acuerdo a las características del lodo a tratar. Se agita para formar la lechada para luego agregar el contenido de a un balde, hasta completar 7 baldes. (Fig.6).

Fig. 6 – Carga de la hormigonera con lodo.

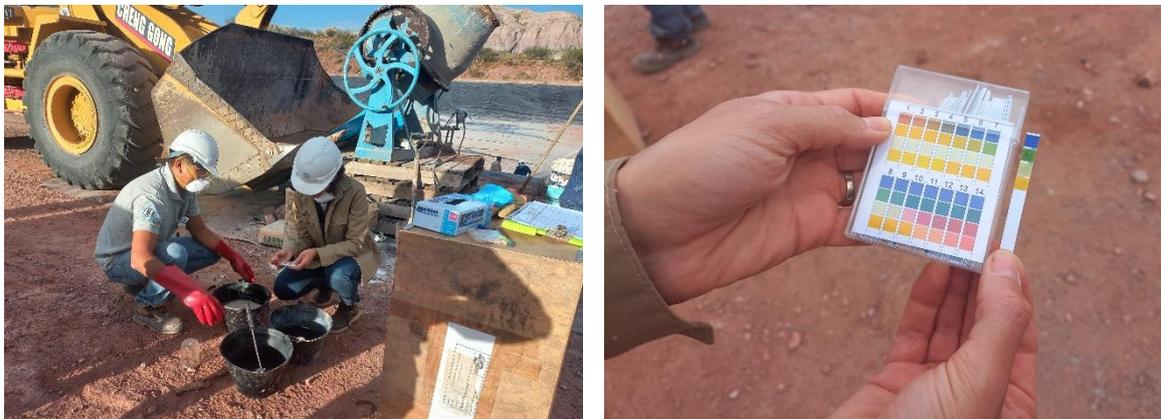
Posteriormente se procede a tomar muestra del contenido de la hormigonera para controlar el pH alcanzado por medio de cintas de pH, cotejando que el valor sea cercano a la neutralidad (Fig.7).

Fig. 7 – Control de pH

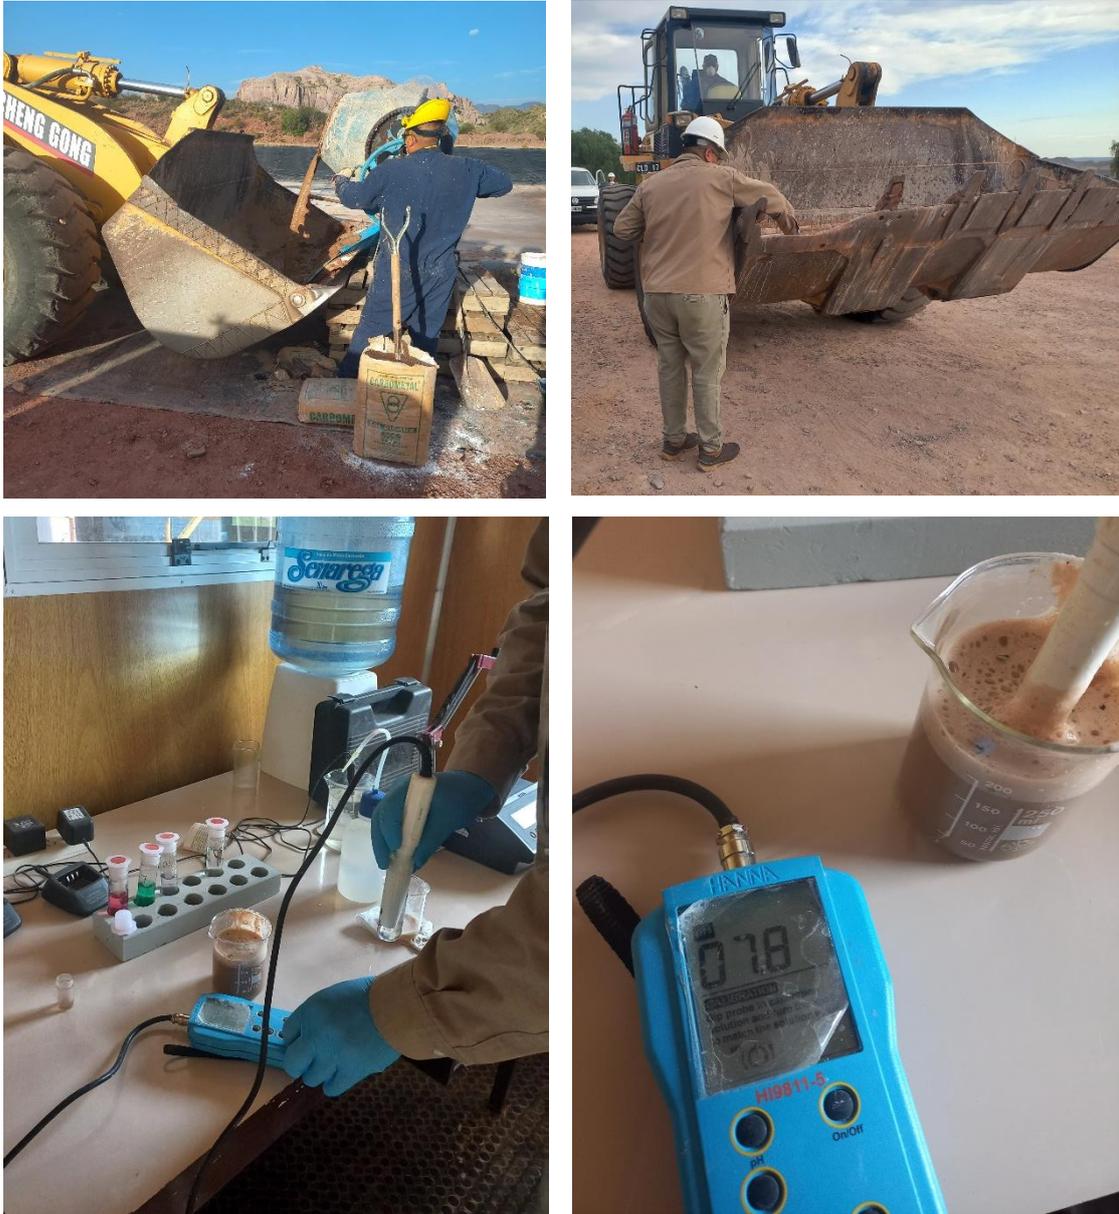
En caso de que se obtenga un valor distinto, se agrega de a un balde hasta completar 10 baldes con lodo, hasta obtener pH cercano a la neutralidad. Para regular el pH obtenido se selecciona lodo de distintas zonas del dique, en función de su acidez, la que fuera previamente determinada. Una vez alcanzado un valor de pH adecuado, se detiene la hormigonera y se descarga el lodo neutralizado en una pala cargadora, para llevarlo a la Planta de Neutralización, donde se controla por medio de pehachímetro el valor de pH obtenido (Fig. 8).

Fig. 8 – Toma de muestra en Planta de Neutralización y control de pH.

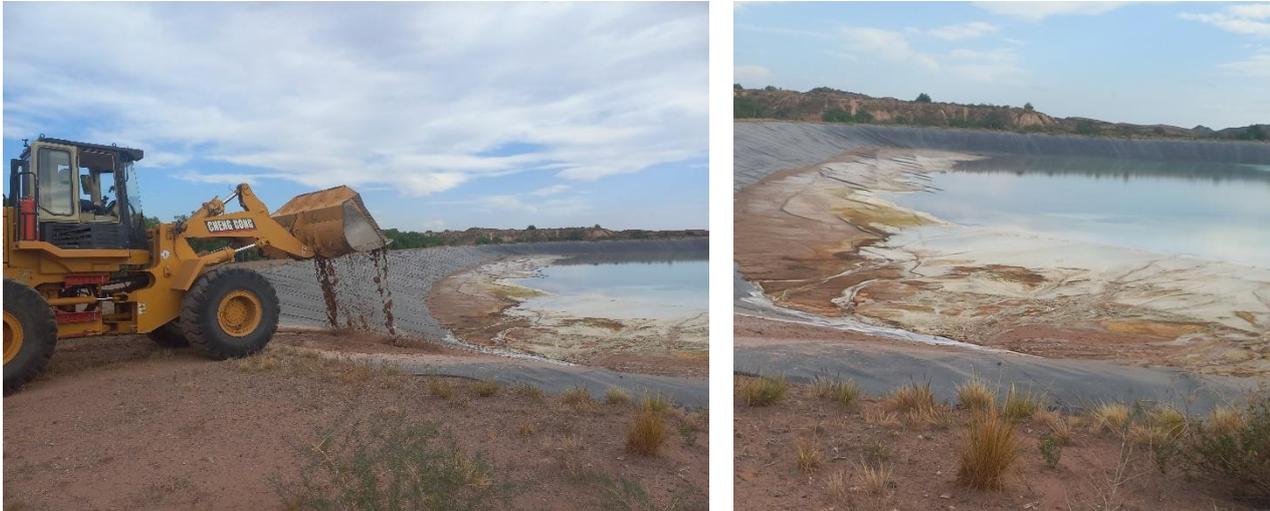
Una vez finalizado el control se procede a la descarga de los lodos neutralizados en el Dique DN8-9, como se observa en la Figura 9. Se estima que, debido al volumen de lodos a neutralizar, y a la baja escala del procedimiento implementado, el proceso llevará varios meses.

Fig. 9 – Descarga de lodos del Dique DN3B en el Dique DN8-9.

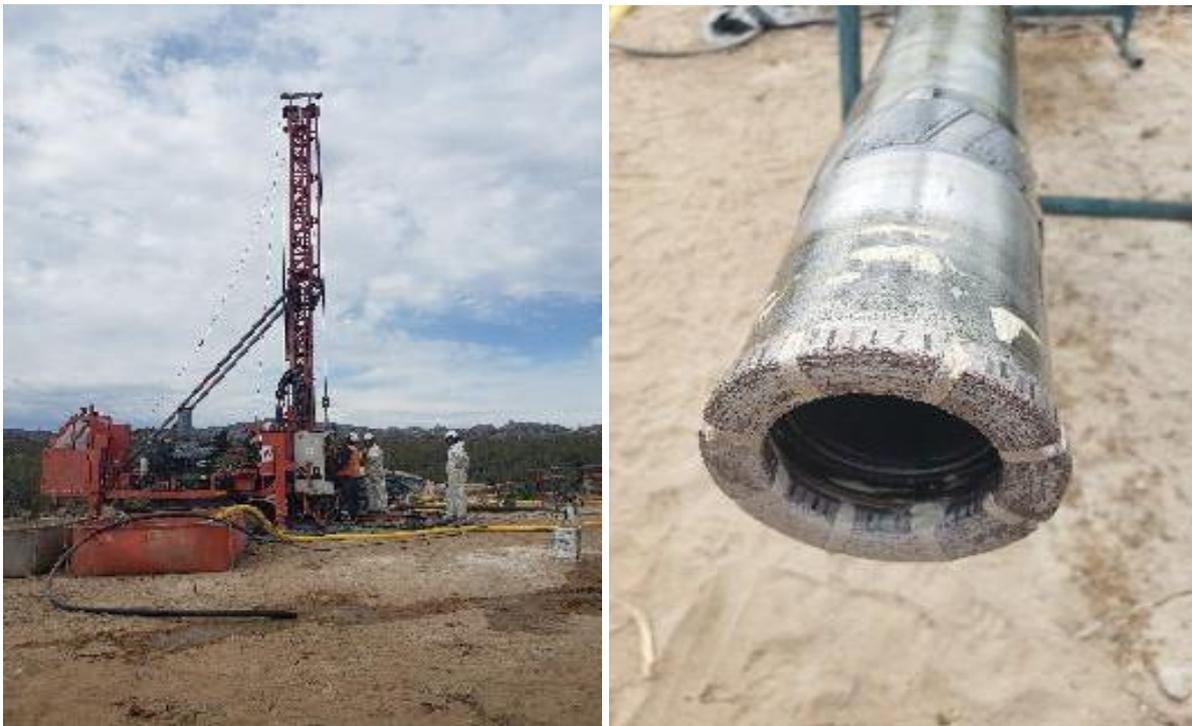
Fig.21 – Equipo de perforación, máquina SANDVIK 710 – Corona diamantina (para recuperación de testigos). Fuente: Anexo II - IF-2024-27627452-APN-GPMP#CNEA.

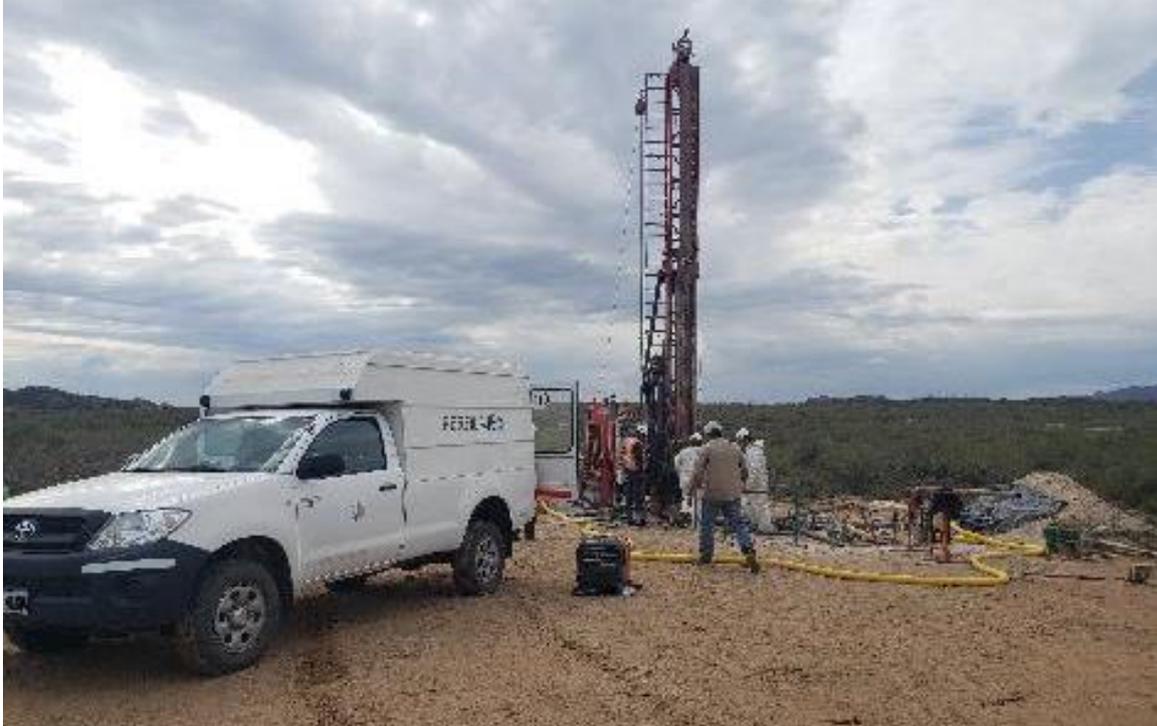
Fig.22 – Equipo de Perfilaje. Fuente: Anexo II - IF-2024-27627452-APN-GPMP#CNEA.

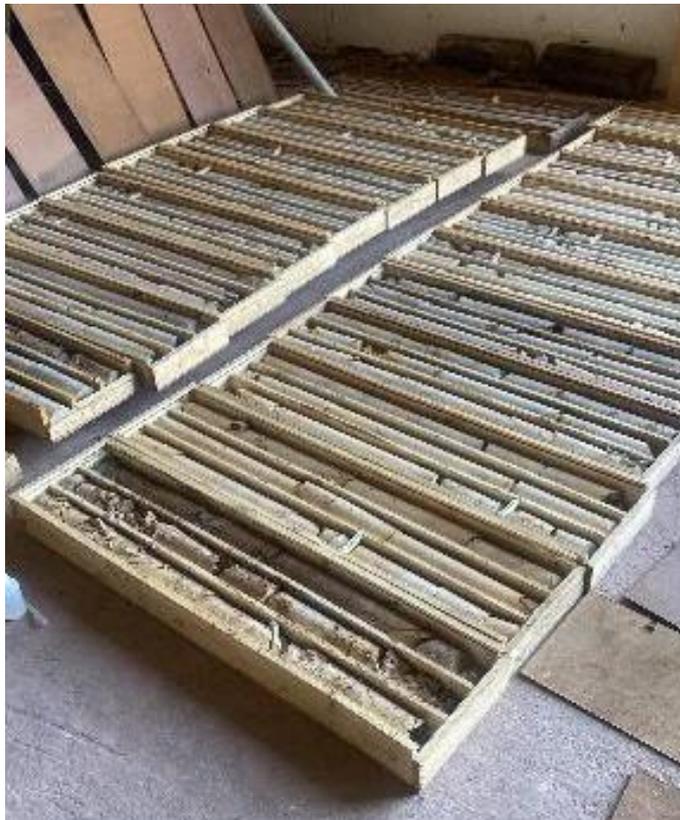
Según las observaciones macroscópicas realizadas en las muestras testigos se observa que, en general, la zona de estudio presenta areniscas que varían su coloración de pardo claro a grisáceas, tornándose transicionalmente a areniscas rosadas o pardo claras en algunos sectores, en profundidad. El material cementante es predominantemente arcilloso y también carbonatado, dándole a las areniscas características de impermeabilidad. La presencia de fracturas es un aspecto a destacar, habiéndose observado la mayor

densidad de las mismas a los 14 metros de profundidad en las tres perforaciones, recordando que la zona estudiada es una zona de deformación frágil -zona de falla-. Las fracturas se hallan interconectadas conformando la porosidad secundaria, por donde es posible la circulación de agua. El relleno de las fracturas es de carbonato, cuya precipitación podría estar vinculada a la mencionada circulación de agua.

Fig.23 – Testigos segunda y tercera perforación. Fuente: Anexo II - IF-2024-27627452-APN-
