PLANIMETRIA ACTUAL
PREDIO ECOPARQUE

Obras: PROYECTO INTEGRAL CERRO DE LA GLORIA SECTOR: ECOPARQUE

Ubicación: AV. LIBERTADOR N°400 - CAPITAL - MENDOZA

ESPECIALIDAD: PATRIMONIO
 PLANO: PLANILLA DE RELEVAMIENTO
 SECTOR: MUROS ECOPARQUE
 DETALLE: EVALUACIÓN DE ESTADO

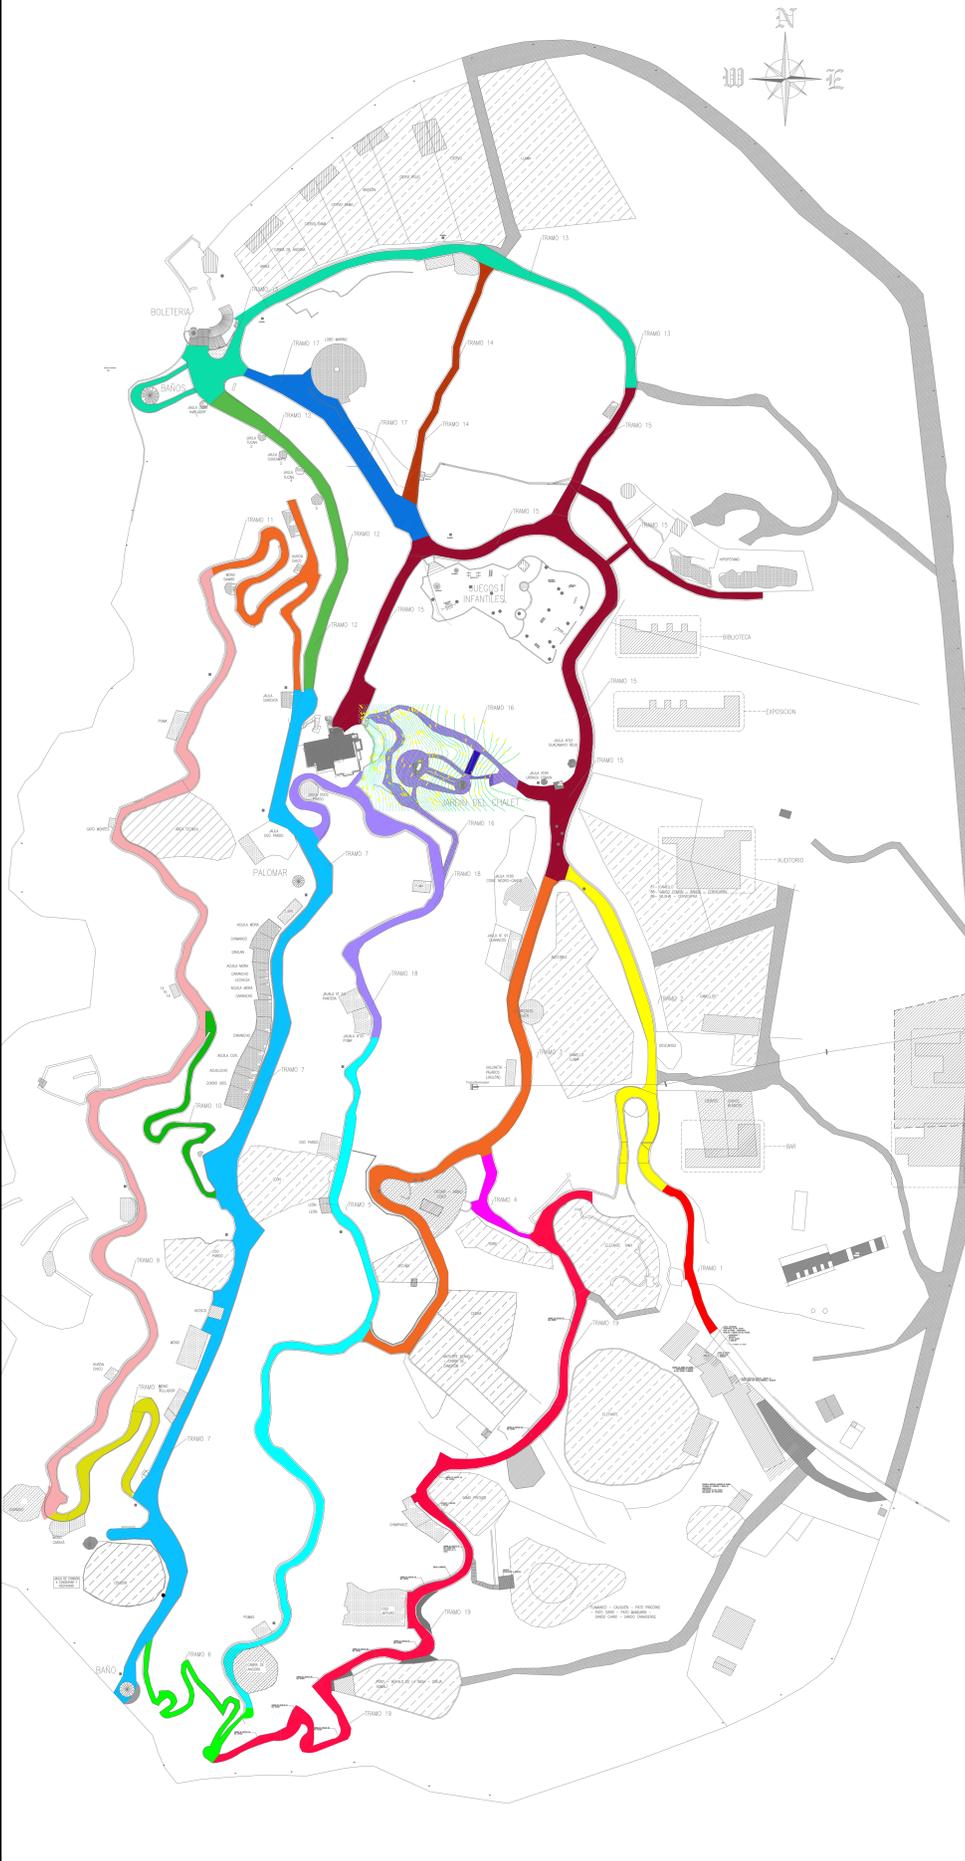
PLANIMETRIA GENERAL

SECTORES DEL RELEVAMIENTO																
TRAMO	CAMINO				BARANDA				MURO				HUNDIMIENTO DE PAVIMENTO		DESPRENDIMIENTOS	
	Nº	USO	MATERIALIDAD	ESTADO ACTUAL	MTS	USO	MATERIALIDAD	ESTADO ACTUAL	MTS	USO	MATERIALIDAD	ESTADO ACTUAL	MTS	ESTADO ACTUAL	MTS	ESTADO ACTUAL
1	Uso peatonal y de vehículos de mantenimiento	Carpeta asfáltica, con acera de borde cementicia	Mal estado ya que posee grietas y levantamientos	No posee	No posee	No posee	Muro de contención de terreno bajo.	Piedra cortada natural y piedra bola, simplemente apoyada sin algamasas	Estado bajo ya que posee desprendimiento de piezas petreas	Se observa el agrietamiento pero no hundimientos de gran tamaño	Se observa pircas con desprendimiento o faltante de elementos, estado medio a reparar					
2	Uso peatonal y de vehículos de mantenimiento	Carpeta asfáltica, con acera de borde cementicia	Mal estado ya que posee grietas levantamientos y desprendimientos	Contención de borde para recinto animal	- Rolizo de madera y tela romboidal - Rolizo de madera y cable de acero	Mal estado	Muro de contención de terreno. Muro de recinto animal.	- Piedra cortada natural y piedra bola, simplemente apoyada sin algamasas - Piedra cortada natural con aplico de algamasas cementicia	Estado bajo ya que posee desprendimiento de piezas petreas y algamasas en otros	Se observa el agrietamiento pero no hundimientos de gran tamaño	Se observa pircas con desprendimiento o faltante de elementos, estado medio a reparar

3	Uso peatonal y de vehículos de mantenimiento	Carpeta asfáltica, con acera de borde cementicia	Mal estado ya que posee grietas levantamientos, desprendimientos y hundimientos (ocavones)	Contención de borde para recinto animal	- Rolizo de madera y cable de acero - Caño tubing - Rolizo	Mal estado	Muro de contención de terreno. Muro de recinto animal.	- Piedra cortada natural sin algamasas - Piedra cortada natural con aplico de algamasas cementicia	Estado bajo ya que posee desprendimiento de piezas petreas	Se observa el hundimientos de gran tamaño	Se observa pircas con desprendimiento o faltante de elementos, estado medio a reparar					
4	Uso peatonal y de vehículos de mantenimiento	Carpeta asfáltica, con acera de borde cementicia	Mal estado ya que posee grietas levantamientos, desprendimientos	Separacion peatonal de recintos	- Caño tubing	Buen estado	Muro de zocalo.	- Piedra cortada natural con algamasas cementicia	Estado bajo ya que posee desprendimiento de piezas petreas	No se observan grandes hundimientos, solo grietas	Se observa pircas con desprendimiento o faltante de elementos, estado medio a reparar

5	Uso peatonal y de vehículos de mantenimiento	Carpeta asfáltica, con acera de borde cementicia	Mal estado ya que posee grietas levantamientos, desprendimientos y hundimientos	Separacion peatonal de recintos. Proteccion ladera del cerro.	- Rolizo de madera y cable de acero - Caño tubing - Tela romboidal	Mal estado	Muro de zocalo. Muro de recinto. Muro contencion de terreno.	- Piedra cortada natural con algamasas cementicia. - Piedra natural sin algamasas. - Piedra cortada rectangular con algamasas cementicia.	Estado bajo ya que posee desprendimiento de piezas petreas	Se observan grandes hundimientos, grietas y desprendimientos	Se observa pircas con desprendimiento o faltante de elementos, estado medio a reparar					
6	Uso peatonal	Carpeta asfáltica, con acera de borde cementicia	Buen estado ya que posee solo grietas y levantamientos.	No posee	No posee	No posee	Muro de contencion de terreno.	- Piedra cortada natural con algamasas cementicia.	Buen estado ya que no posee desprendimiento de piezas petreas	No se observan grandes hundimientos, grietas y desprendimientos, solo levantamientos en las zonas de arboles	No se observan pircas con desprendimiento, solo en zonas de borde de caminos que requieren reparacion.

7	Uso peatonal y de vehículos de mantenimiento	Carpeta asfáltica, con acera de borde cementicia	Estado medio ya que posee grietas y levantamientos.	Separacion peatonal de recintos. Proteccion ladera del cerro.	- Caño tubing sobre perfil metalico - Caño tubing - Rolizo de madera y cable de acero	Estado medio	Muro de recinto. Muro contencion de terreno. Muro borde de camino	- Piedra cortada natural con algamasas cementicia. - Piedra natural sin algamasas. - Piedra cortada rectangular con algamasas cementicia.	Estado medio ya que en unos sectores hay desprendimiento de piezas petreas	No se observan grandes hundimientos, solo en unos sectores. Se observan grietas y desprendimientos en bordes.	Se observan pircas con desprendimiento de gran magnitud, se debe reparar dichas contenciones.					
8	Uso peatonal	Carpeta asfáltica, con acera de borde cementicia	Estado medio ya que posee grietas y desprendimientos.	Separacion peatonal de recintos. Proteccion ladera del cerro.	- Rolizo de madera y cable de acero	Mal estado	Muro de recinto. Muro contencion de terreno. Muro borde de camino	- Piedra redonda natural con algamasas cementicia. - Piedra natural sin algamasas. - Piedra cortada rectangular con algamasas cementicia.	Estado medio ya que en unos sectores hay desprendimiento de piezas petreas	No se observan grandes hundimientos, solo en unos sectores. Se observan grietas y desprendimientos en bordes.	Se observan pircas con desprendimiento de gran magnitud, se debe reparar dichas contenciones.

9	Uso peatonal	Carpeta asfáltica, con acera de borde cementicia	Estado medio ya que posee grietas y desprendimientos.	Separacion peatonal de recintos. Proteccion ladera del cerro.	- Rolizo de madera y cable de acero. - Malla para cerco plastificada y galvanizada para recinto	Mal estado de barandas Buen estado de malla de cerco.	Muro de recinto. Muro contencion de terreno.	- Piedra redonda natural con algamasas cementicia. - Piedra natural sin algamasas. - Piedra cortada rectangular con algamasas cementicia.	Estado medio ya que en unos sectores hay desprendimiento de piezas petreas y desmoronamientos.	No se observan grandes hundimientos, solo en unos sectores. Se observan grietas y desprendimientos en bordes.	Se observan pircas en buen estado, se detectan desprendimientos de gran magnitud debido a factores aluvionales, se recomienda reparar.					
10	Uso peatonal	Carpeta asfáltica, con acera de borde cementicia	Estado malo ya que posee grietas y desprendimientos de material de acarreo.	Proteccion ladera de cerro.	- Rolizo de madera y cable de acero	Mal estado	Muro de recinto. Muro contencion de terreno.	- Piedra redonda natural con algamasas cementicia. - Piedra natural sin algamasas. - Piedra cortada rectangular con algamasas cementicia.	Mal estado, ya que en unos sectores hay desprendimiento de piezas petreas.	Se observan grandes hundimientos en sectores. Se observan grietas y desprendimientos en bordes.	Se observan pircas con desprendimiento de gran magnitud, se debe reparar dichas contenciones.

11	Uso peatonal y de vehículos de mantenimiento	Carpeta asfáltica, con acera de borde cementicia	Estado malo ya que posee grietas, desprendimientos y hundimientos.	Separacion peatonal de recintos. Proteccion ladera del cerro.	- Caño tubing - Rolizo de madera y cable de acero	Mal estado	Muro de recinto. Muro contencion de terreno.	- Piedra natural sin algamasas. - Piedra natural cortada con algamasas cementicia.	Estado medio, ya que en unos sectores hay desprendimiento de piezas petreas.	Se observan hundimientos. Se observan grietas y desprendimientos en bordes.	Se observan pircas con desprendimiento, se debe reparar dichas contenciones.					
12	Uso peatonal y de vehículos de mantenimiento	Carpeta asfáltica, sin acera de borde	Estado malo ya que posee grietas, desprendimientos y hundimientos.	No posee.	No posee.	No posee.	Muro de recinto. Muro contencion de terreno. Muro de borde camino.	- Piedra natural sin algamasas. - Piedra natural redonda con algamasas cementicia.	Estado medio, ya que en unos sectores hay desprendimiento de piezas petreas.	Se observan grietas y desprendimientos en bordes.	Se observan pircas con desprendimiento, se debe reparar dichas contenciones.

13	Uso peatonal y de vehículos de mantenimiento	Carpeta asfáltica, con acera de borde cementicia. Elementos petreos cortados rectangulares. Balizaje cementicias.	Estado medio ya que posee grietas, desprendimientos elementos petreos faltantes.	Separacion peatonal de recintos. Baranda acceso baños.	- Caño metalico - Malla electro soldada sobre perfil metalico	Estado medio	Muro de recinto. Muro contencion de terreno. Muro de baños	- Piedra natural sin algamasas. - Piedra natural cortada con algamasas cementicia. - Piedra redonda con algamasas cementicia.	Estado medio, ya que en unos sectores hay desprendimiento de piezas petreas.	Se observan grietas y desprendimientos en bordes.	Se observan pircas con desprendimiento, se debe reparar dichas contenciones.					
14	Uso peatonal y de vehículos de mantenimiento	Carpeta asfáltica, sin acera de borde cementicia	Estado medio ya que posee grietas y desprendimientos.	No posee.	No posee.	No posee.	No posee.	No posee.	No posee.	Se observan hundimientos. Se observan grietas y falta de limpieza.	Se observan trabajos de limpieza.

15	Uso peatonal y de vehículos de mantenimiento	Carpeta asfáltica, sin acera de borde cementicia	Estado medio ya que posee grietas, desprendimientos y hundimientos.	No posee.	No posee.	No posee.	Muro borde de camino. Muro contencion de terreno.	- Piedra natural sin algamasas. - Piedra natural cortada rectangular con algamasas cementicia.	Estado medio, ya que en unos sectores hay desprendimiento de piezas petreas.	Se observan hundimientos. Se observan grietas y desprendimientos en bordes.	Se observan pircas con desprendimiento, se debe reparar dichas contenciones.					
16	Uso peatonal.	Piso de piezas petreas naturales cortadas. Piso de tierra.	Estado malo ya que requiere limpieza y remocion de forestales.	Baranda de borde de terreno, sector Hosteria.	Piezas de madera.	Estado medio.	Muro borde de camino. Muro contencion de terreno.	- Piedra natural redonda con algamasas. - Piedra natural cortada con algamasas cementicia. - Piedra natural cortada simplemente apoyada	Estado medio, ya que en unos sectores hay desprendimiento de piezas petreas.	Se observan faltantes de piezas petreas.	Se observan pircas con desprendimiento, se debe reparar dichas contenciones.

17	Uso peatonal y de vehículos de mantenimiento	Carpeta asfáltica, con acera de borde cementicia	Estado medio ya que posee grietas y desprendimientos.	No posee.	No posee.	No posee.	Muro de recinto. Muro contencion de terreno.	- Piedra natural sin algamasas. - Piedra natural cortada con algamasas cementicia.	Estado medio, ya que en unos sectores hay desprendimiento de piezas petreas.	Se observan grietas. Se observan grietas.	Se observan pircas con desprendimiento, se debe reparar dichas contenciones.					
18	Uso peatonal y de vehículos de mantenimiento	Carpeta asfáltica, con acera de borde cementicia	Estado malo ya que posee grietas, desprendimientos y hundimientos.	Separacion peatonal de recintos. Proteccion ladera del cerro.	- Caño tubing - Rolizo de madera y cable de acero	Estado medio	Muro de recinto. Muro contencion de terreno.	- Piedra natural sin algamasas. - Piedra natural cortada con algamasas cementicia.	Estado malo, ya que en unos sectores hay desprendimiento de piezas petreas.	Se observan hundimientos. Se observan grietas y desprendimientos en bordes.	Se observan pircas con desprendimiento, se debe reparar dichas contenciones.

19	Uso peatonal y de vehículos de mantenimiento	Carpeta asfáltica, con acera de borde cementicia	Estado malo ya que posee grietas, desprendimientos y hundimientos.	Separacion peatonal de recintos. Proteccion ladera del cerro.	- Caño tubing - Rolizo de madera.	Mal estado	Muro de recinto. Muro contencion de terreno.	- Piedra natural sin algamasas. - Piedra natural cortada con algamasas cementicia.	Estado medio, ya que en unos sectores hay desprendimiento de piezas petreas.	Se observan hundimientos. Se observan grietas y desprendimientos en bordes.	Se observan pircas con desprendimiento, se debe reparar dichas contenciones.
