Obra: **PROYECTO INTEGRAL CERRO DE LA GLORIA**

Ubicación: **AV. LIBERTADOR N° 4400- CAPITAL-MENDOZA**

ESPECIALIDAD: PATRIMONIO
PLANO: RELEVAMIENTO
SECTOR: EX BOLETERIA
DETALLE: PATOLOGIAS

SOPORTE DIGITAL:
DAI-OR-PICG-PAT-RV-BOL-C
CÓDIGO: ARO-BOT-06

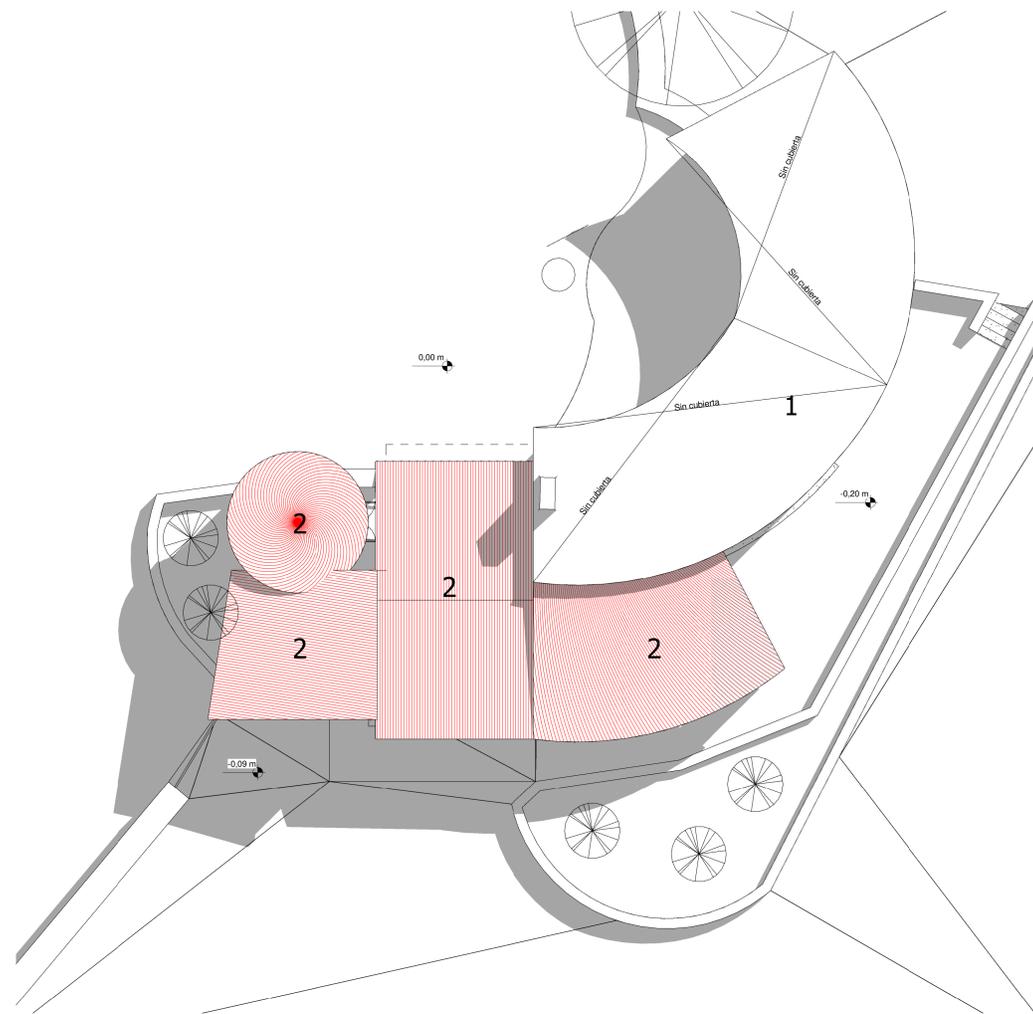
1 Patologías techos
1 : 75

Referencias Patologías:

1 - Falta de cubierta en ese sector.

2 - Cubiertas de techo de tejas, rotura de elementos y en mal estado.

Se deben revisar los rollizos de madera existentes por posibles grietas, efectos de la humedad, insectos etc.

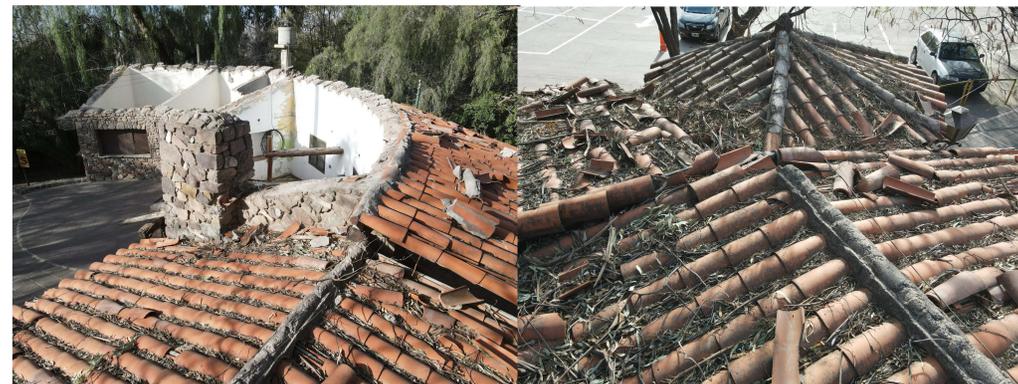
Imágenes de referencia de la situación actual de las cubiertas.

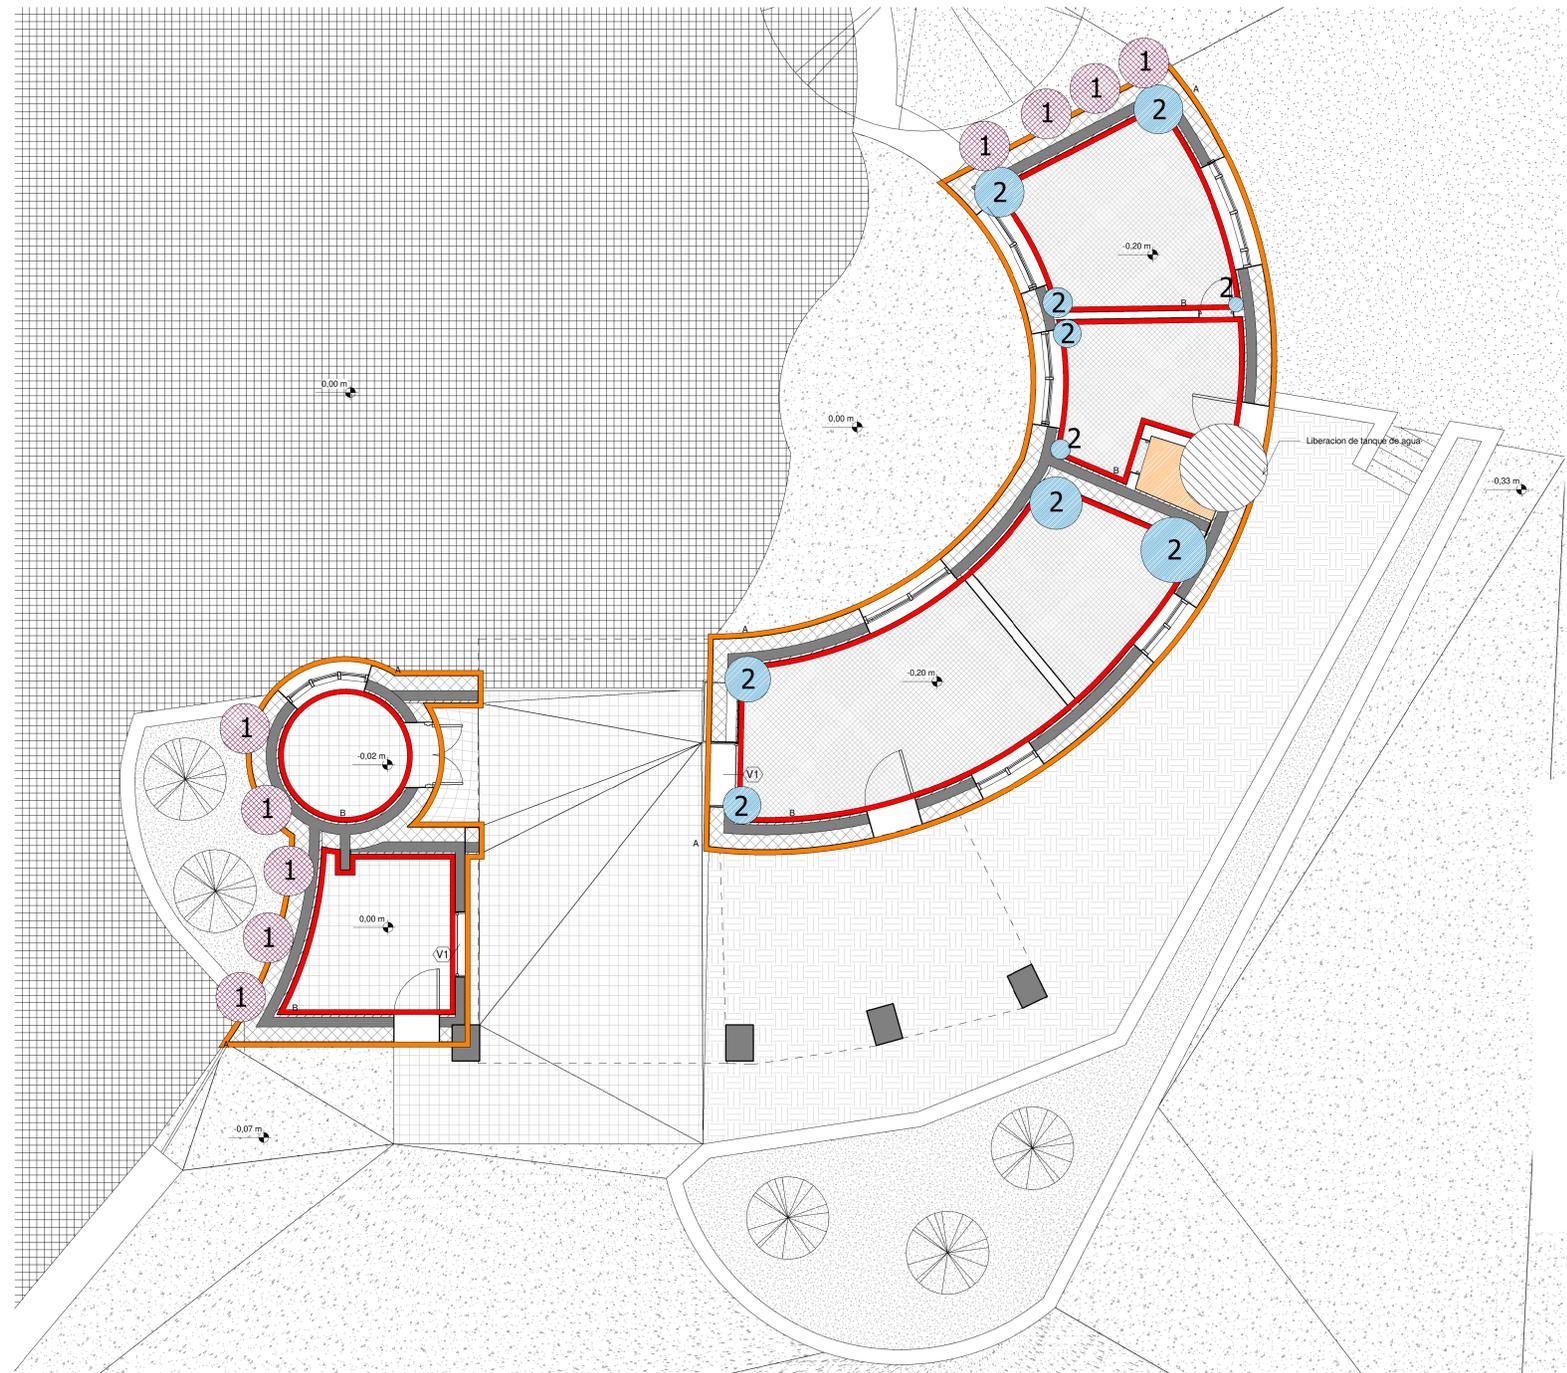
2 Patologías ex boletería
1 : 50

Referencias Patologías Humedades:

1 - Humedades por sectores de canteros.

2 - Humedades retiro de cubierta.

Referencias Patologías Muros:

Muro exterior de elementos petreos, requiere limpieza y analisis de elementos.

Muro interior, desprendimiento de revoques y pinturas.

Referencias Patologías Interior:

Baño fuera de servicio.

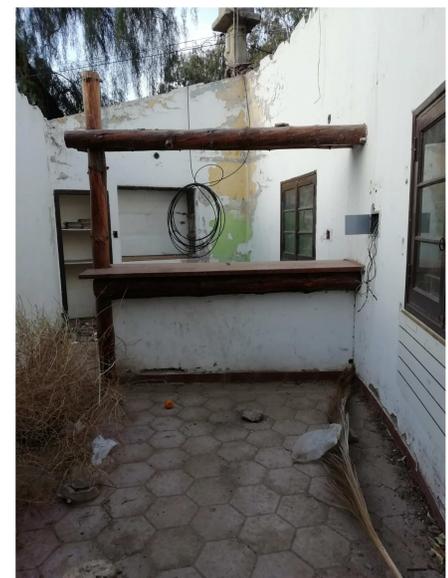
Imágenes de referencia de la situación actual.
