## EVALUACIÓN DE IMPACTO SECTOR ACUEDUCTO DE “EL CHALLAO”

**Horacio Chiavazza**

### **PROSPECCIÓN SUPERFICIAL PEDESTRE Y SONDEOS EN EL SECTOR DEL PUENTE DEL ACUEDUCTO DEL CHALLAO**

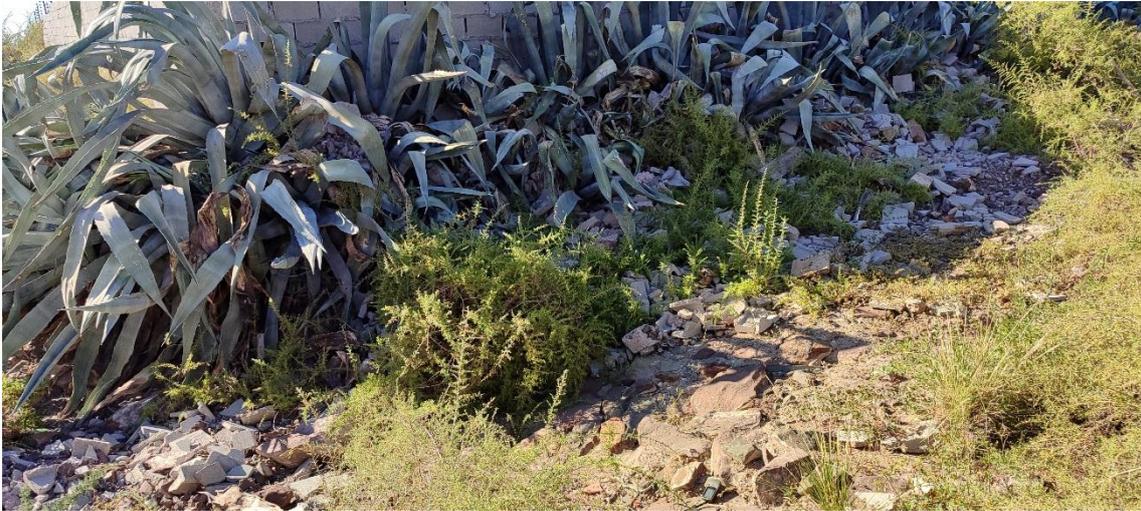
Figura 3 Sector donde se observa la base del acueducto, que se dirige al sursureste y se introduce por el sustrato donde se encuentra una edificación (notar acumulaciones de escombros recientes= E).

1- Se amplie la zona de puesta en valor a la franja que, efectivamente, ocupara el antiguo acueducto, ya que existen elementos supérstites que requieren ser conservados (identificados en las figuras 2, 3 y 4 como punto A1 y A2 en la figura 1 y P223). Su localización no coincide con los límites que se fijaron en el proyecto de puesta en valor, por lo cual resulta imprescindible su contemplación. Por otro lado, en vista a tal hallazgo, se sugiere no afectar con movimiento de suelos (salvo para poner en valor el sitio) a la diagonal que va desde el puente al ángulo NW de la propiedad del vecino ubicada hacia el centro sur del emprendimiento. Si la autoridad de aplicación autorizara tal acción, debería llevarse a cabo un trabajo de documentación previamente a las acciones.

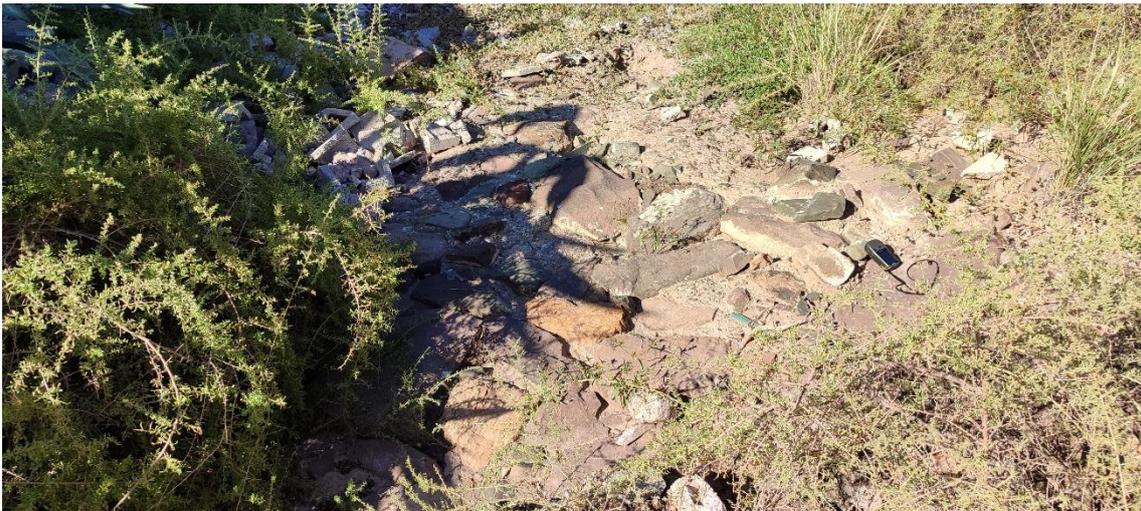
Figura 4. Sector de base de acueducto, las rocas de cimentación alineadas

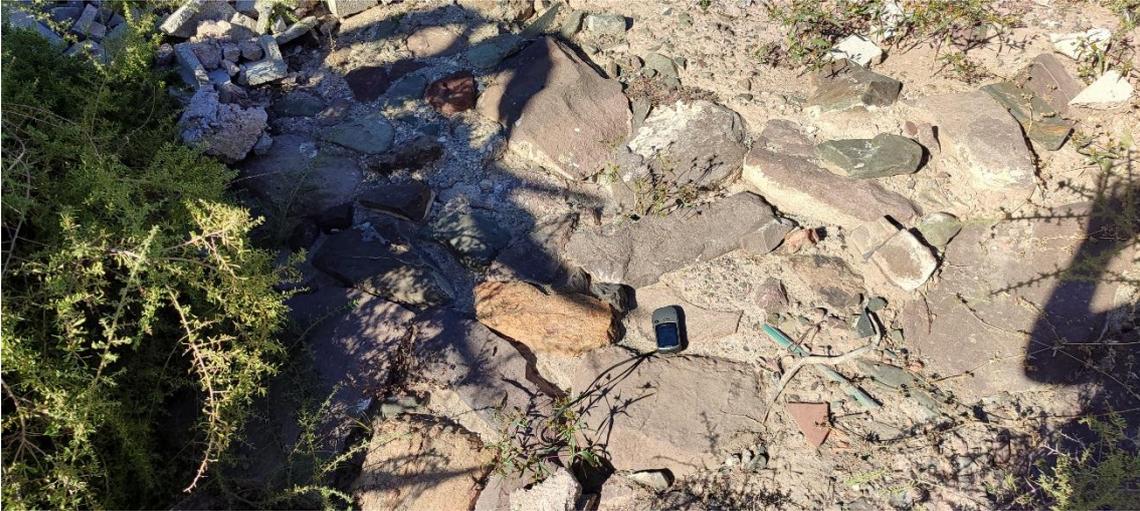
Figura 5. Mayor detalle de la base del acueducto, donde se observa el mortero del cemento (argamasa, típica del siglo XVIII-XIX).

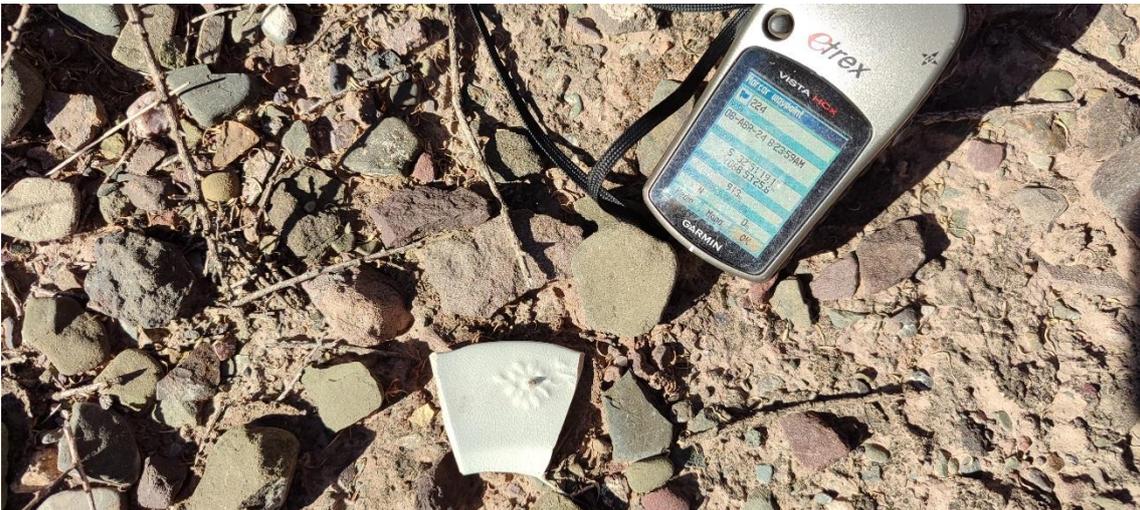
Figura 6. P224, loza whiteware con impresión modelada (ca. 1900)

2- Los puntos 224, 226, 232, 235 y 244 requieren ser trabajados con recolecciones superficiales sistemáticas y sondeos para cumplir con su documentación y rescate previo al movimiento de suelos.

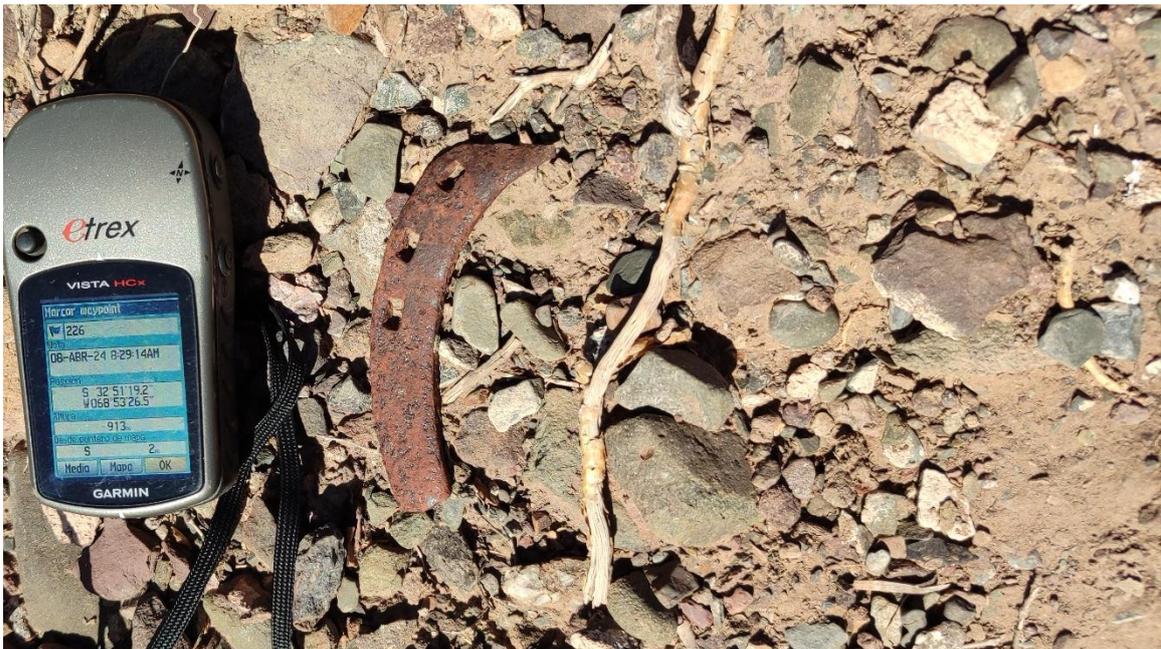
Figura 7. P226 trozo de herradura

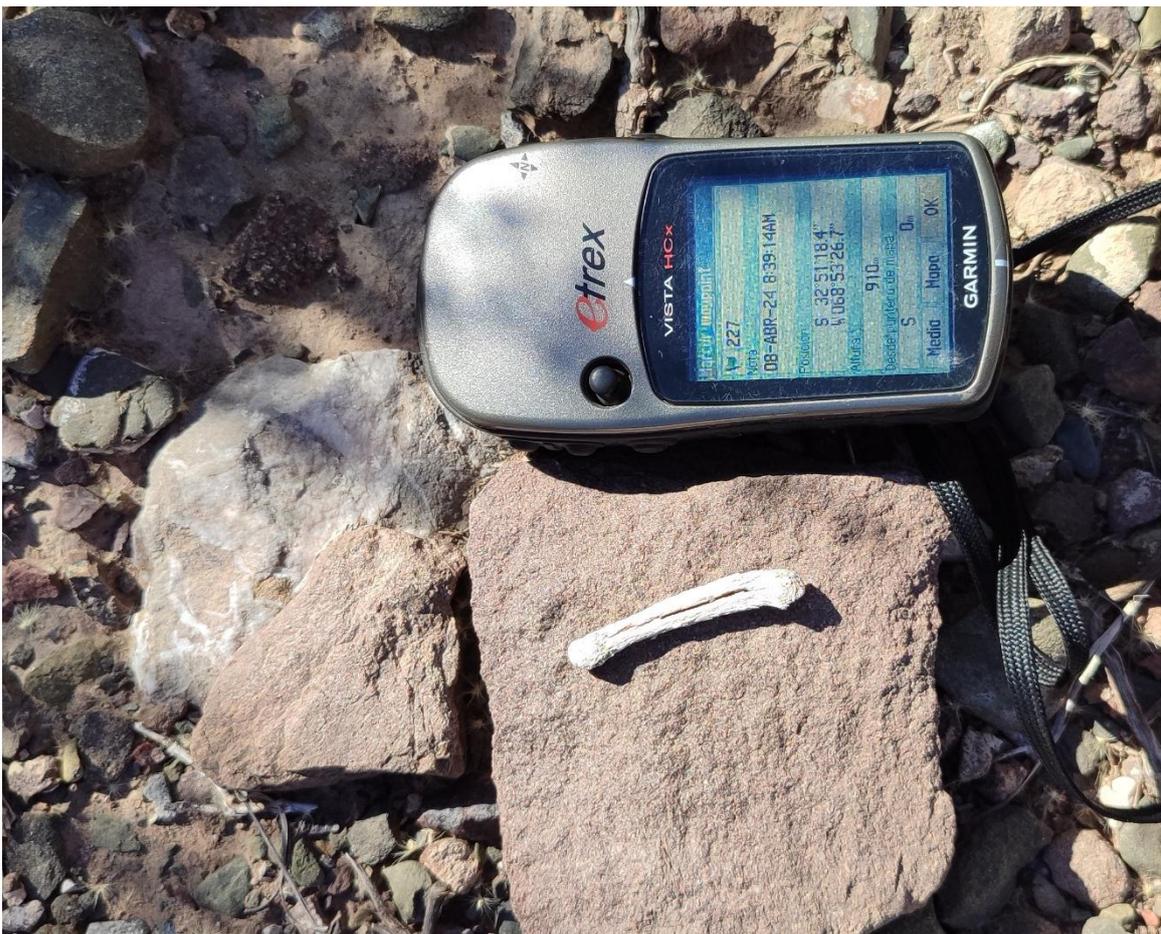
Figura 8. P227 Hueso de ave, meteorización grado 4-5, posiblemente subactual

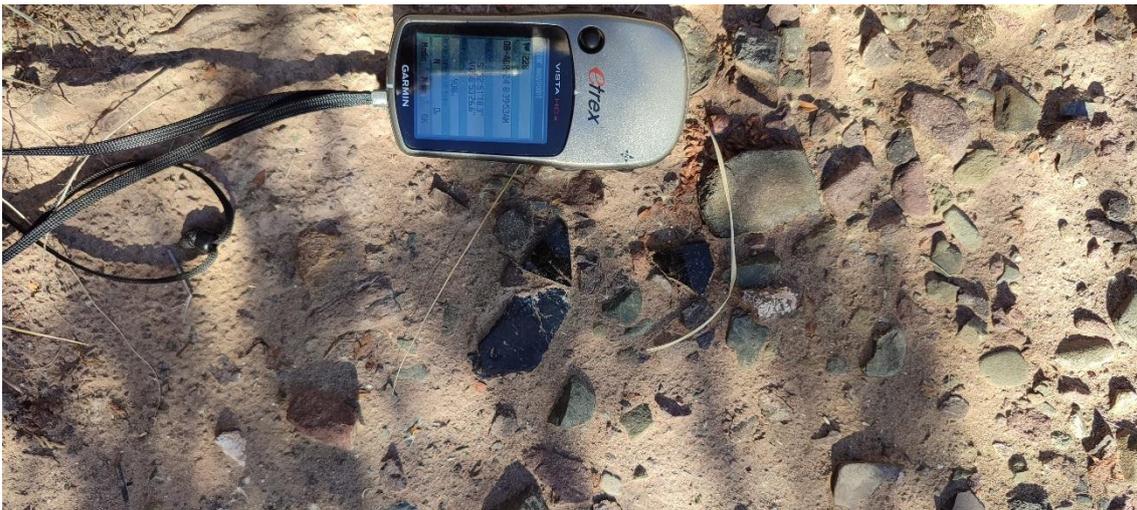
Figura 9. P228 Vidrios de frascos biselados de medicina (ca. 1920)

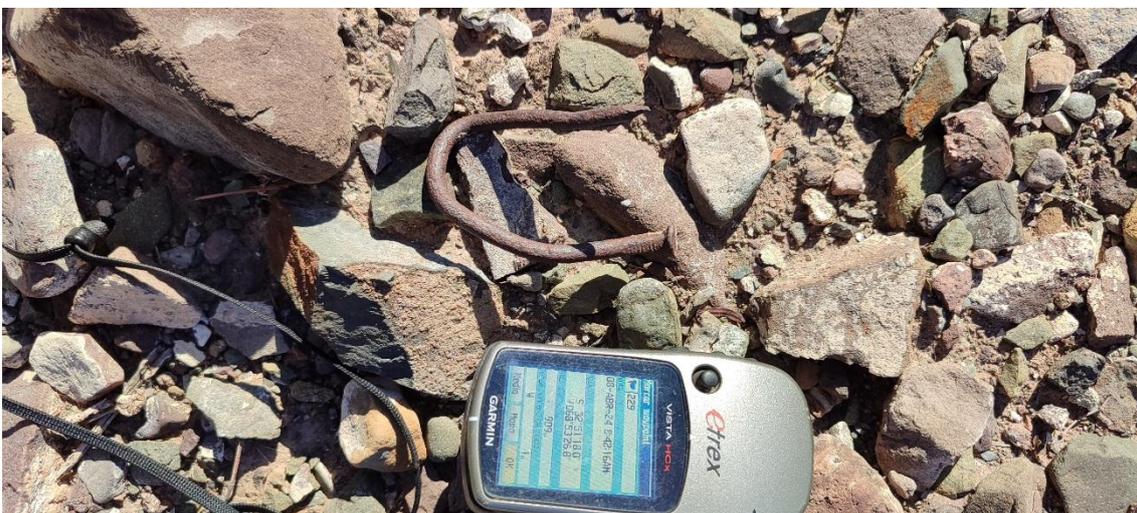
Figura 10. P229. Clavo cortado ca. 1960

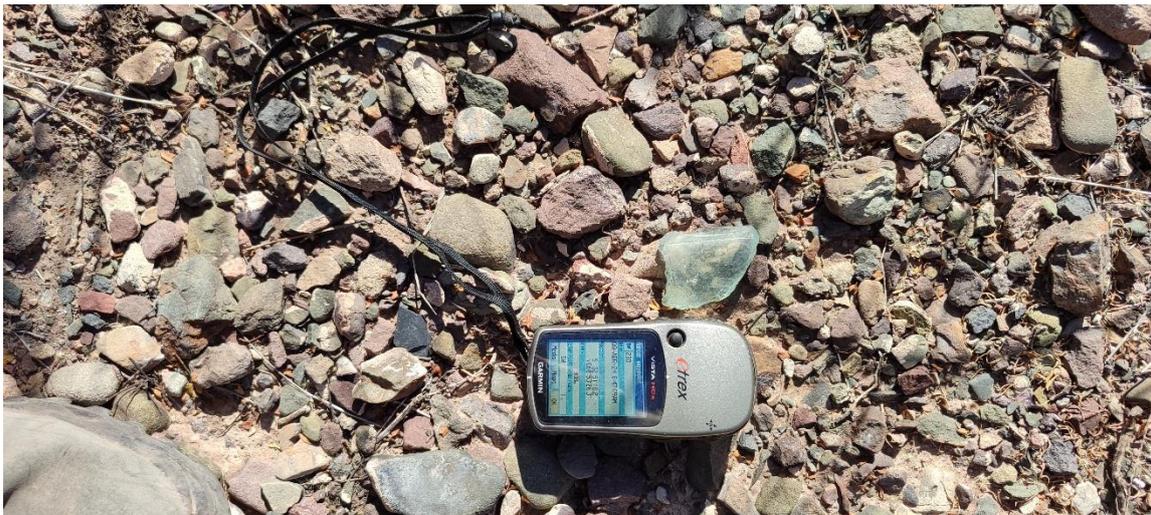
Figura 11. P230 Vidrio translúcido, envase de píldoras farmacéuticas (vidrio biselado ca. 1900)

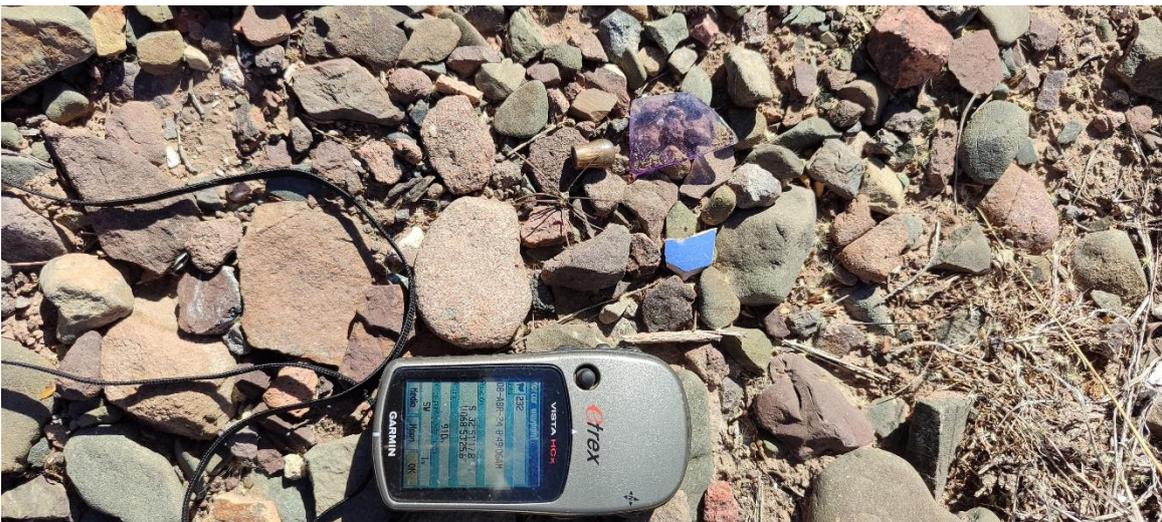
Figura 12. P232. Conjunto disperso en no más de 2 m<sup>2</sup>. Loza whiteware (cubierta celeste exterior, ca. 1950), Vidrio de frasco medicinal (ca.1920) y bala de bronce percudida ( 7,65 × 25 mm Borchartd?)

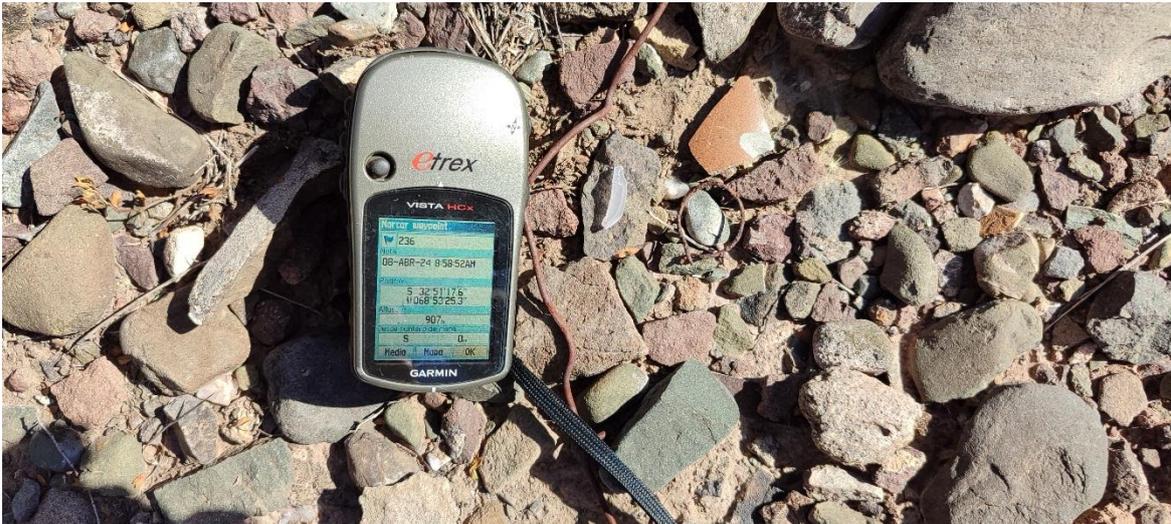
Figura 13. P235 Fragmento de botella de gres cerámica (ca.1890) alambre y boca de botella medicinal translúcido (ca 1900)

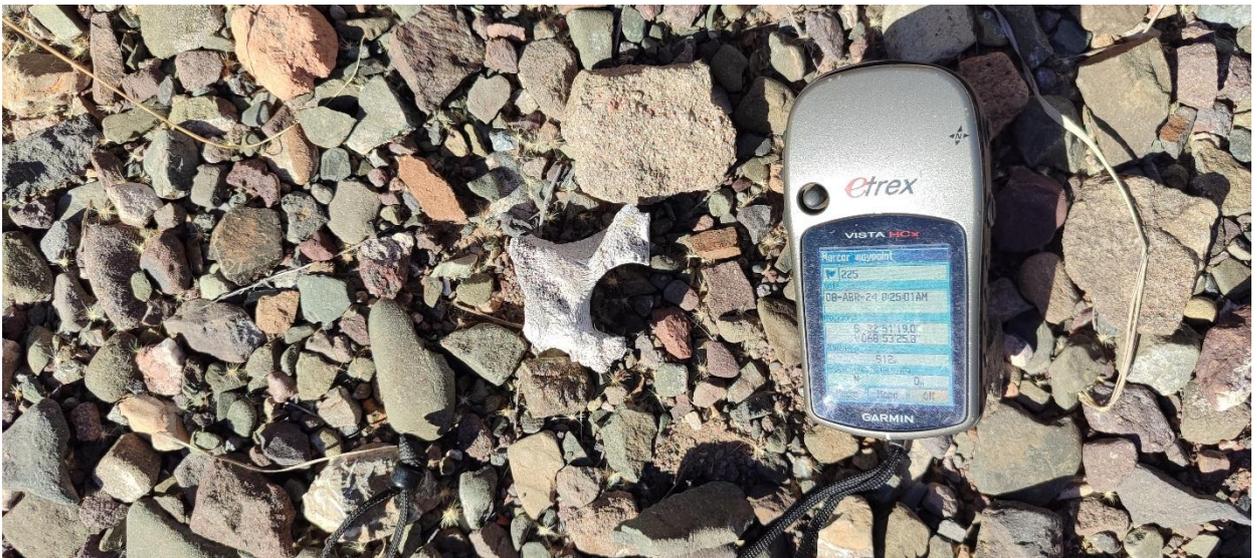
Figura 14. P225 Fragmento de vértebra, meteorizado (5) correspondiente a Ovis Sp.

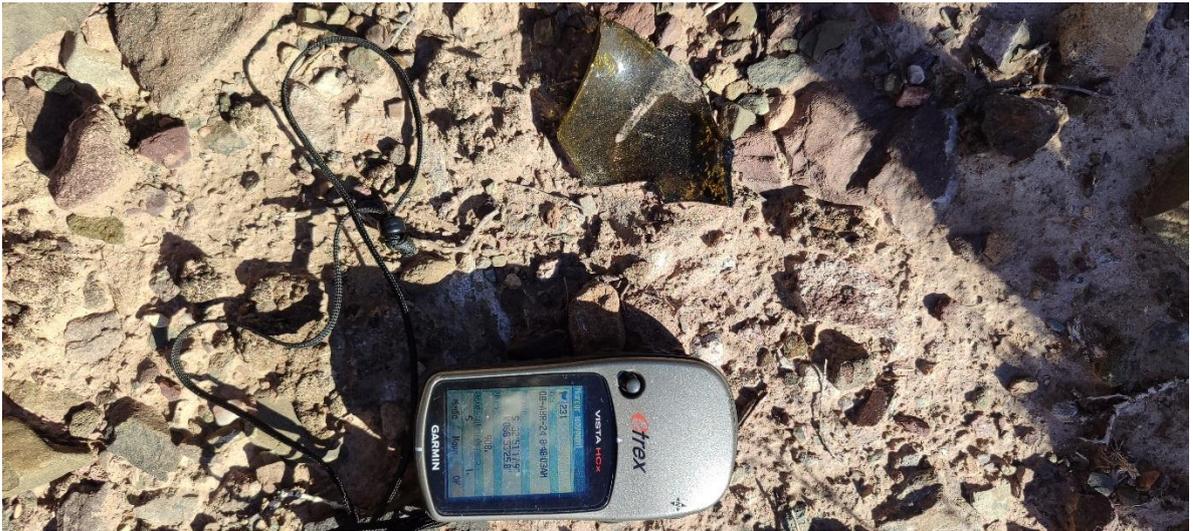
Figura 15. P231. Fragmento de vidrio verde de botella (ca.1920)

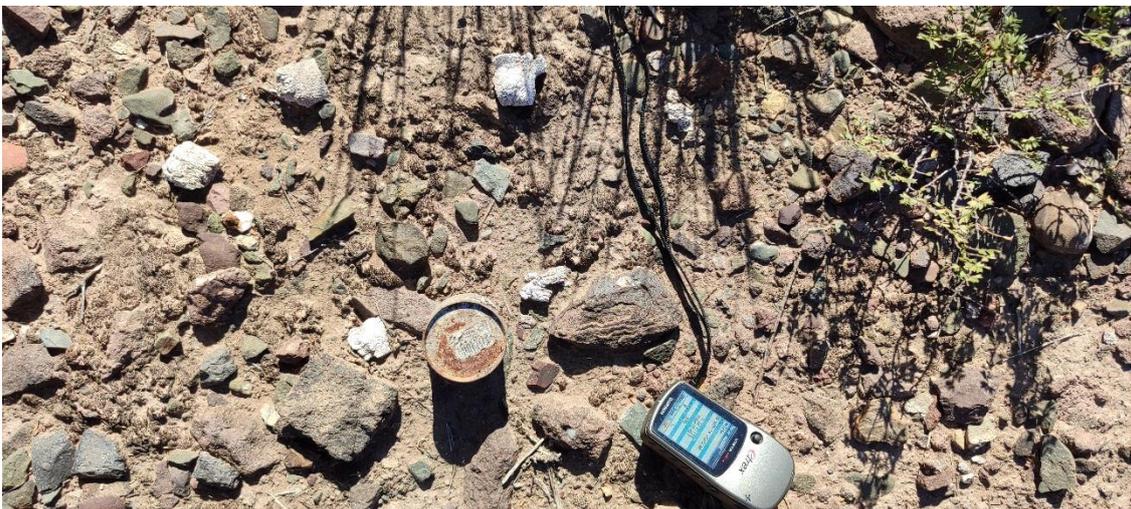
Figura 16. P234. Restos óseos y lata correspondiente a los años 1980

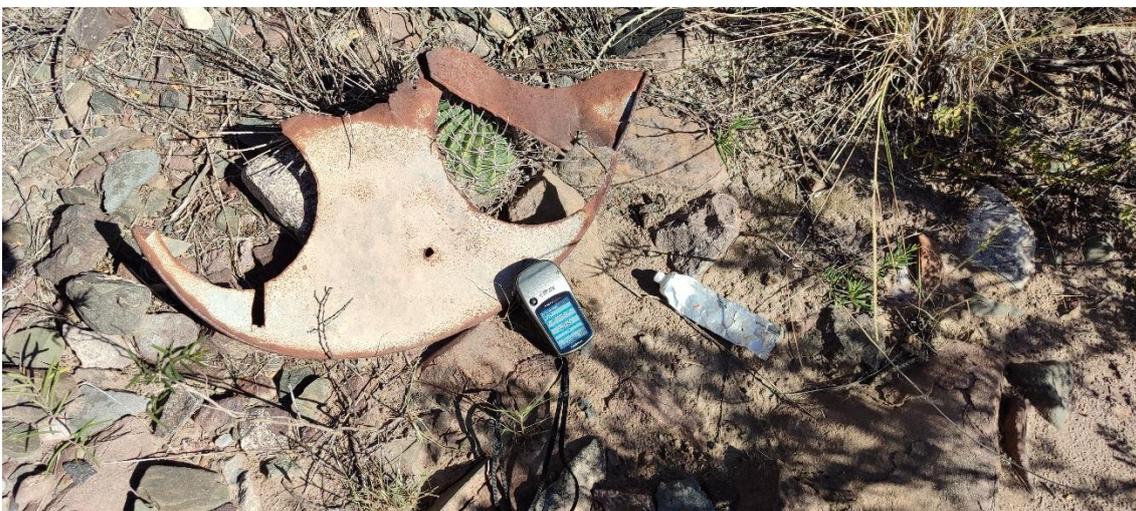
Figura 17. P237 Microbasural subactual (1º mitad del siglo XX)

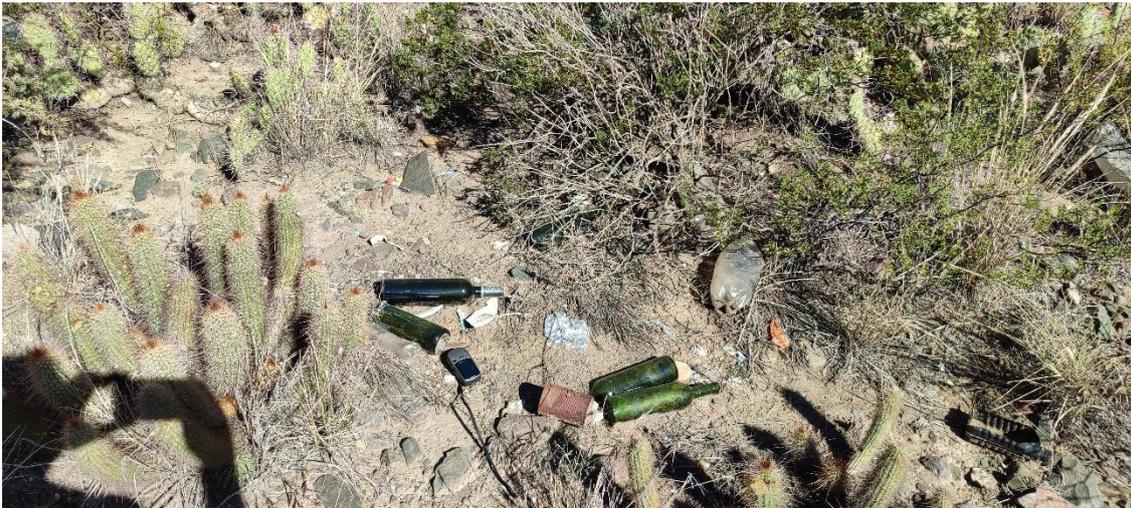
Figura 18. P238 Microbasural actual siglo XX

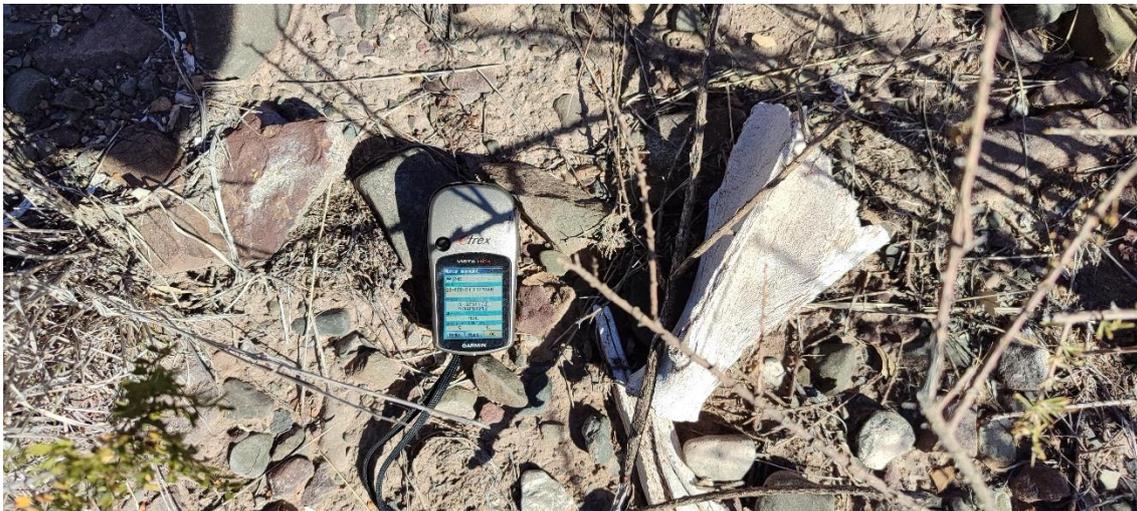
Figura 19. P240 Escápula de Bos Taurus meteorizada (5)

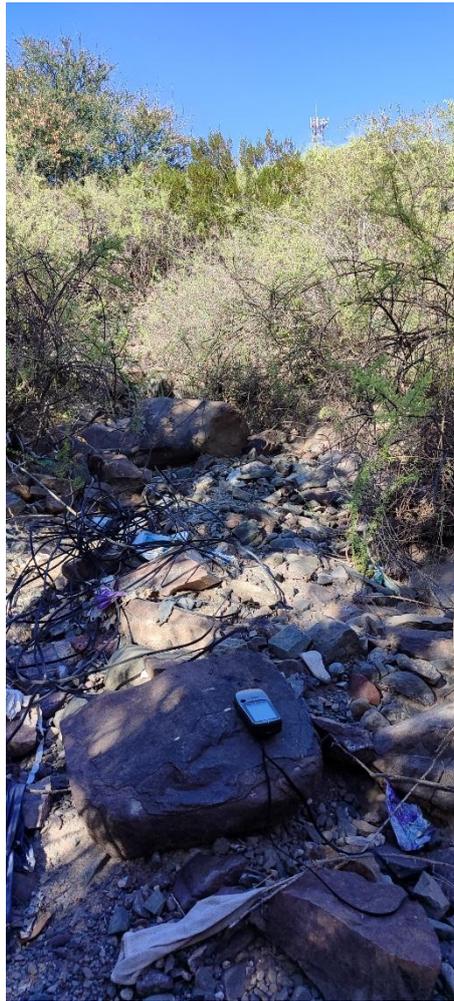
Figura 20. P242 Vertedero de basuras actuales

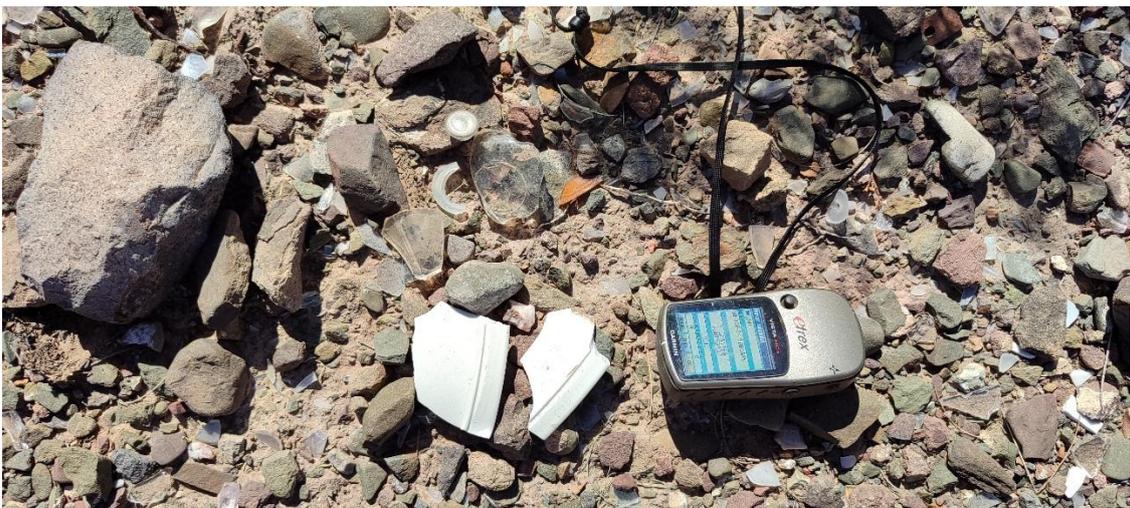
Figura 21. P244. Basurero de materiales medicinales vítreos y lozas whiteware (ca. 1890-1920)

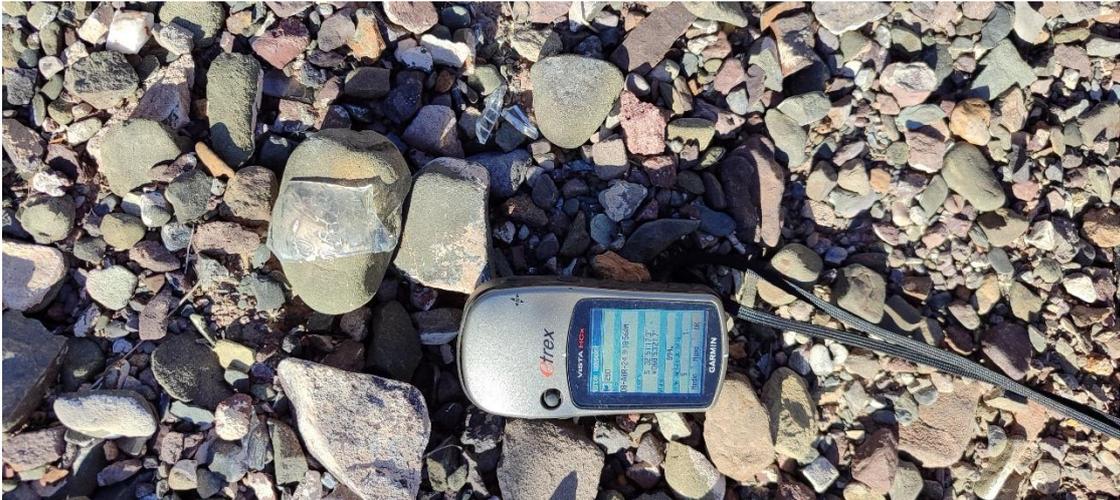
Figura 22. P250. Botella de “Coca cola” vidrio con marca impresa (post 1950)

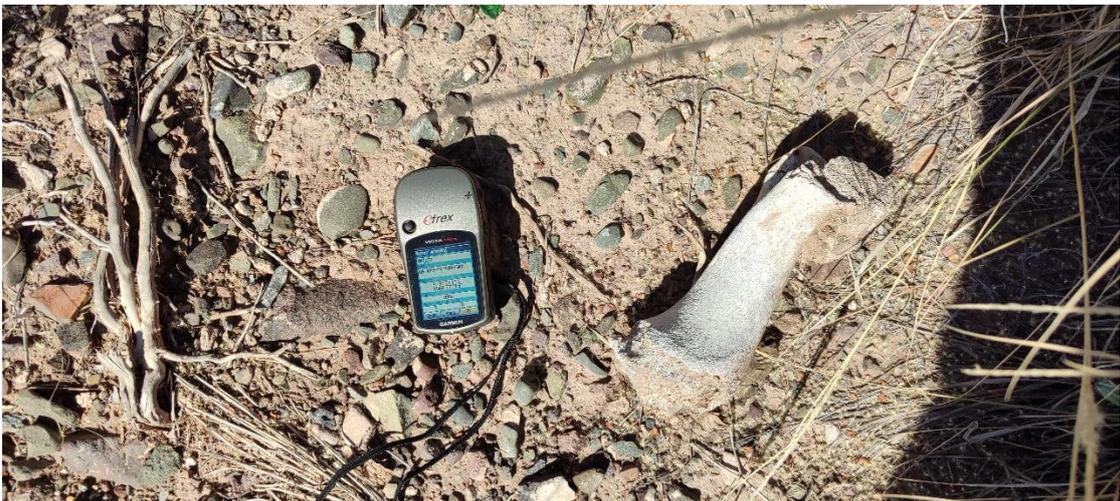
Figura 23. P253. Húmero Bos Taurus meteorizado (4)

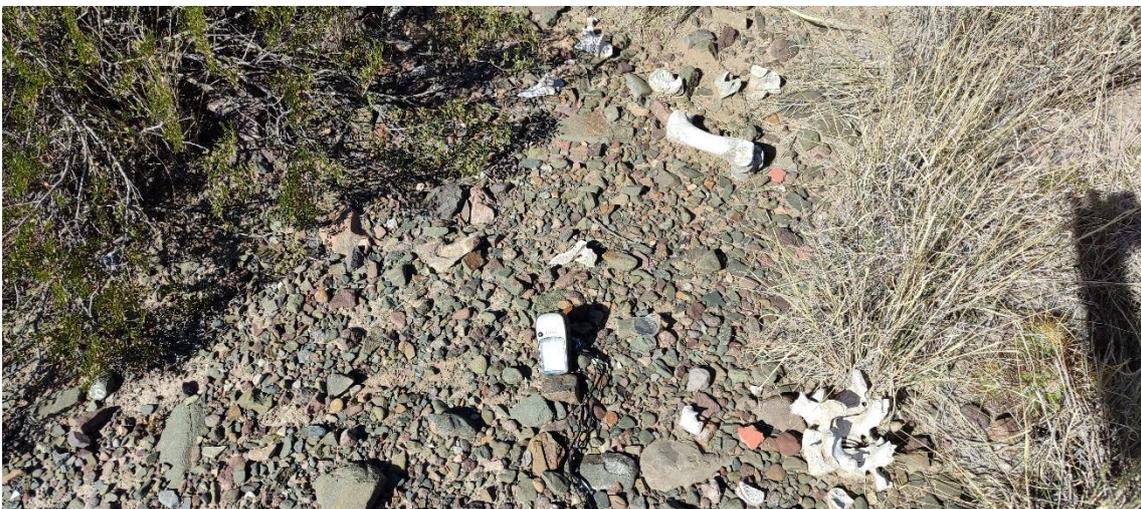
Figura 24. P254. Microbasural correspondiente a faena de carnicería (huesos de Bos Taurus)

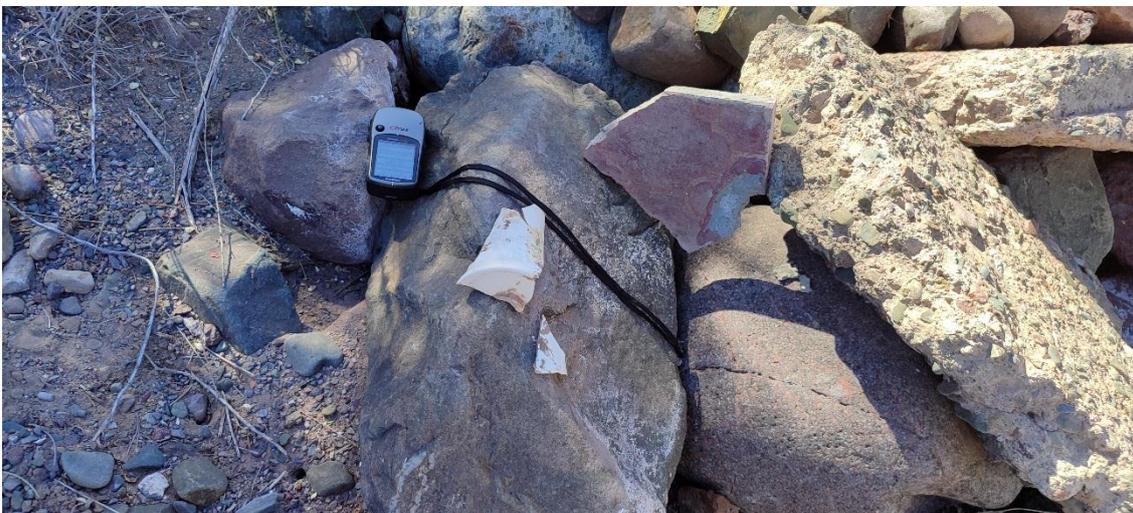
Figura 25. P 255, loza moderna con impresión por transferencia (ca. 1940) asociado a baldosa calcárea (ca. 1970) y materiales de demolición (vertedero de escombros).

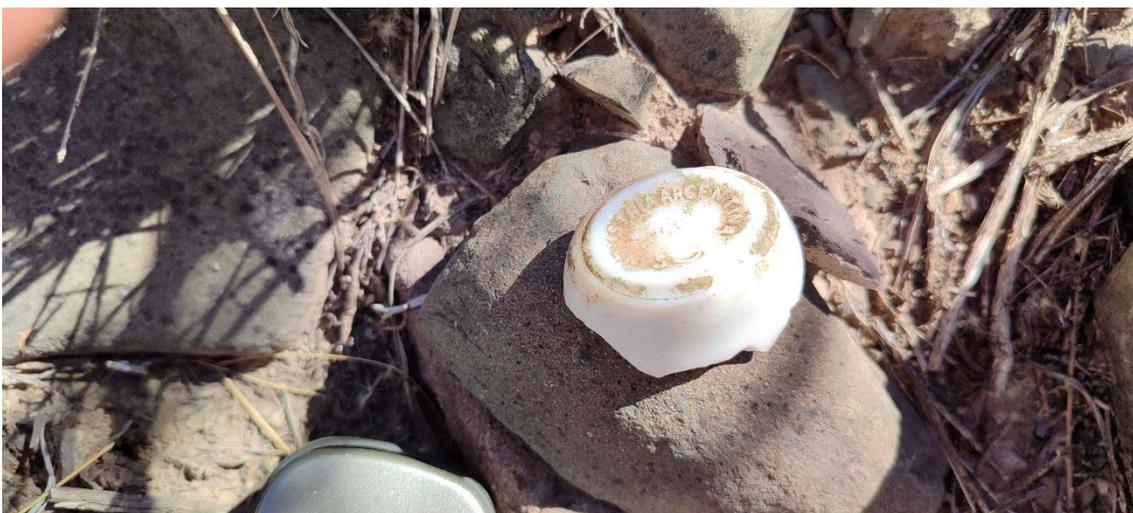
Figura 26. P260 . Pote de vidrio blanco, industria argentina, post 1960.

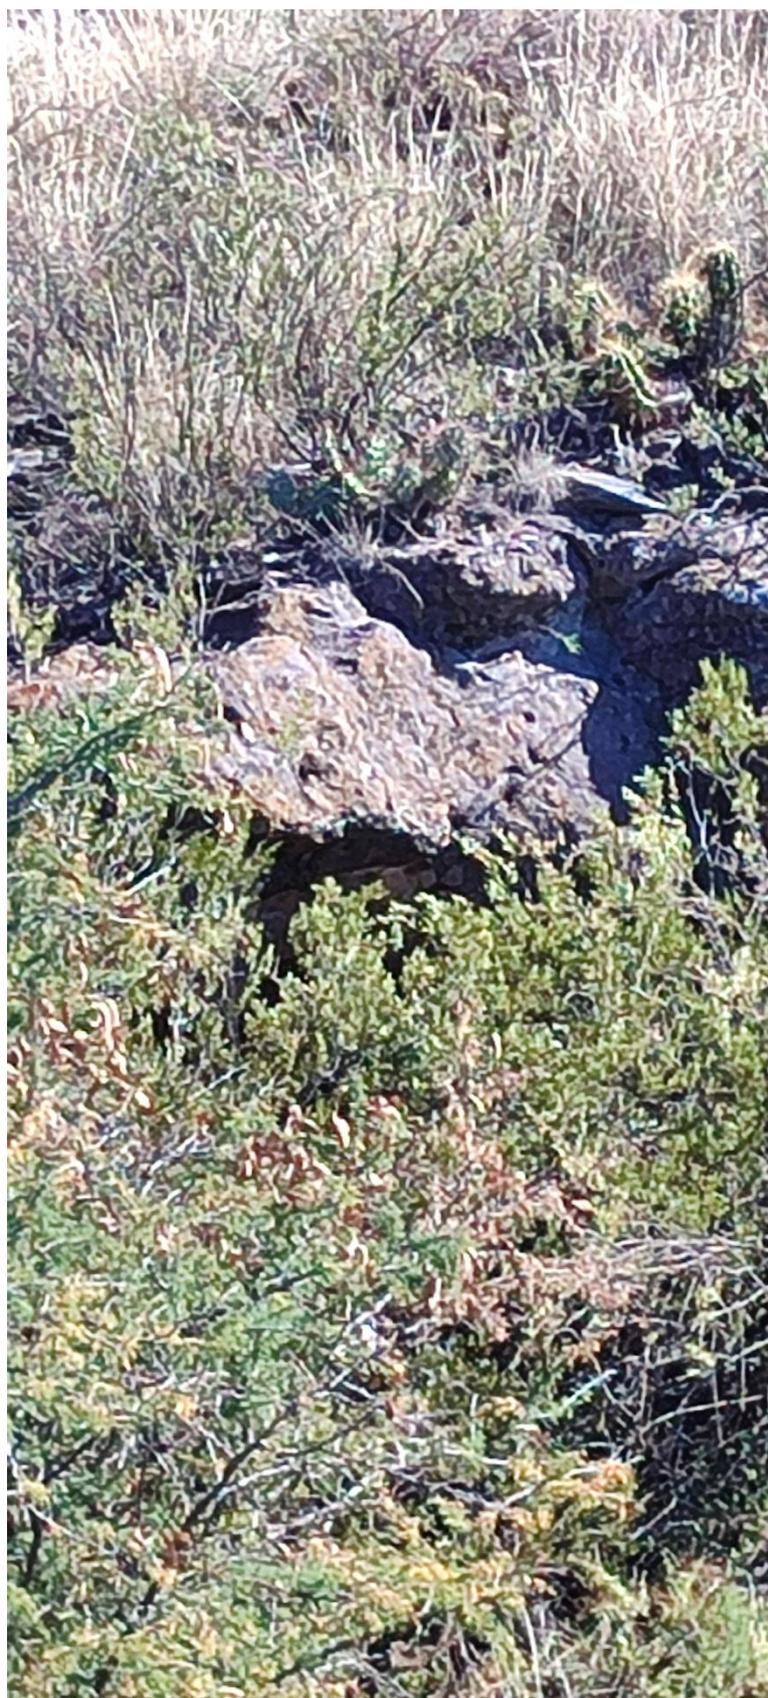
Figura 27. Vista de Abrigo rocoso con sedimentación

3- El alero rocoso (figuras 27 y 28) debe ser excavado arqueológicamente y proceder a recuperar potencial registro arqueológico y tafonómico que pudiera contener en su estratigrafía

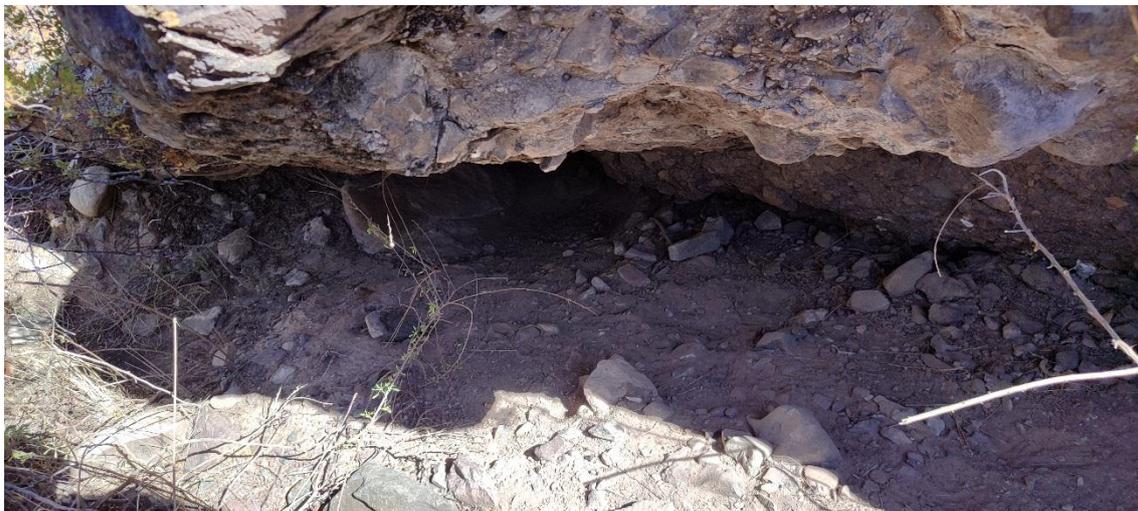
Figura 28 Vista del interior del abrigo rocoso, Se puede observar sedimentación y potencial para estudios arqueotafonómicos. Posee unos cinco metros de entrada por tres metros de fondo y por lo menos un umbral de 70 cm.
