Ref.: **EX-2023-08119642-GDEMZA-DMI#MEIYE – RESOL-2024-175-E-GDEMZA-DPA#SAYOT.**  
INFORME DE IMPACTO AMBIENTAL - REACTIVACIÓN DE MINA “DON ERNESTO” en el  
Departamento de Las Heras.

## DICTAMEN TÉCNICO

El Informe de Impacto Ambiental *“de Minas a Reactivar”* analizado se refiere al *“Proyecto de Explotación de Talco, mineral no metalífero de uso industrial, denominado “DON ERNESTO” (propiedad física de los minerales no metálicos, determinada como lustre o brillo), ubicado en el distrito minero Nº 24 - Uspallata, departamento de Las Heras y tramitado en expediente 379-C-51”*.

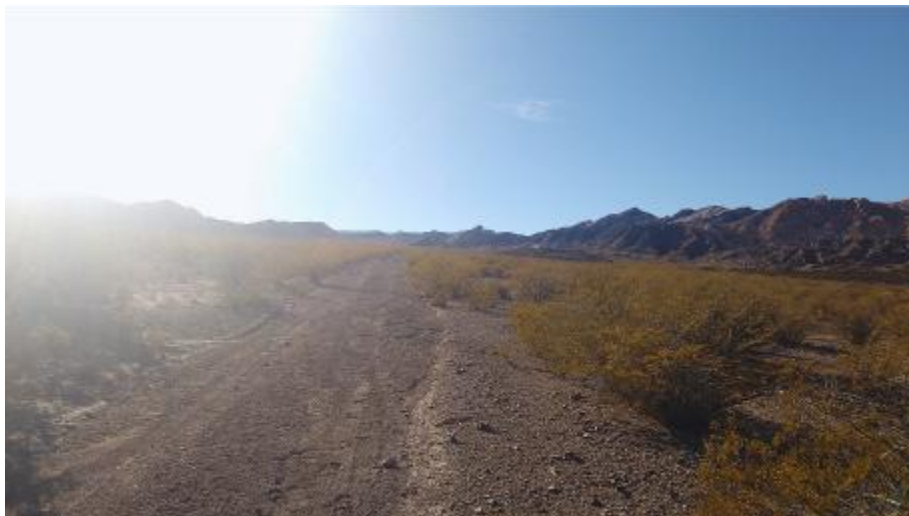
Se accedió desde la localidad de Uspallata desde la Ruta 52. Luego de recorrer aproximadamente 12 Km por la ruta mencionada, se accede hacia el Este a una picada en la que se observan evidencias de tránsito habitual de vehículos 4x4.

**Foto 1. Picada de Acceso a la Zona del Proyecto**

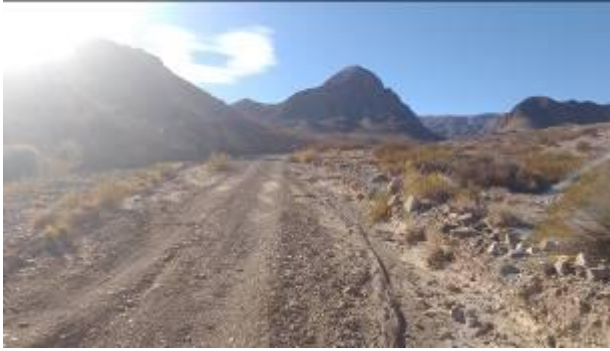
El acceso a la mina se realiza por caminos existentes que transcurren, en tramos, por cauces aluvionales. Se evidencian pisadas de camionetas en la primera parte del recorrido.

**Foto 2. Picada sobre cauce.**

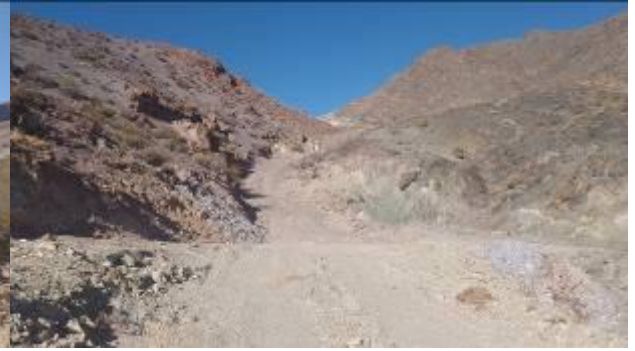
El último tramo del acceso presenta una pendiente muy pronunciada, por lo que será necesario modificar su traza para posibilitar el acceso de camiones.

**Foto 3. Último tramo con pronunciada pendiente**

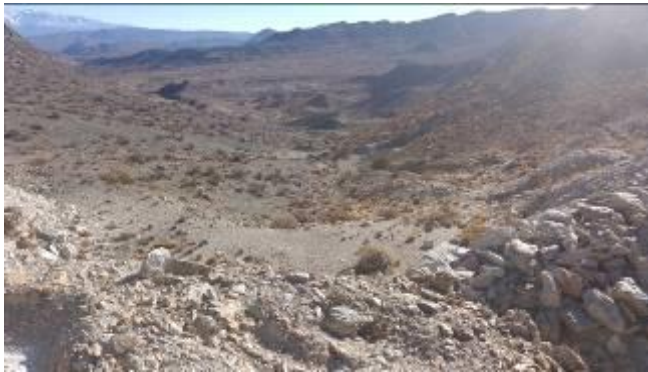
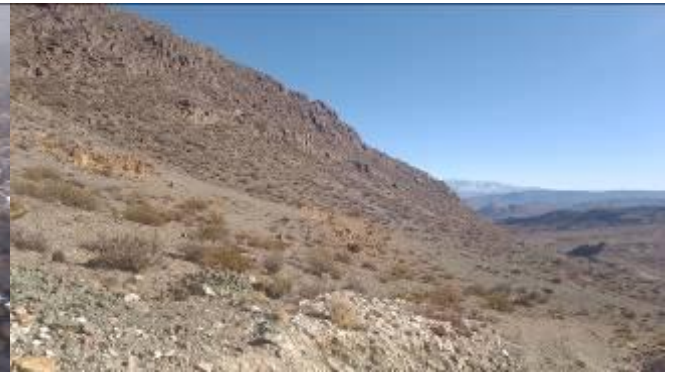
La vegetación en las proximidades de la Ruta 52 es arbustiva con predominio de jarillas, con una cobertura aproximada de 35 - 40% (véase Foto 1). Sin embargo, al incrementarse la altura la vegetación se vuelve achaparrada y, como es de esperar, disminuye la cobertura tomando valores de entre 15 y 20% en la zona del proyecto.

**Fotos 4 y 5. Cobertura vegetal en la zona del proyecto.**

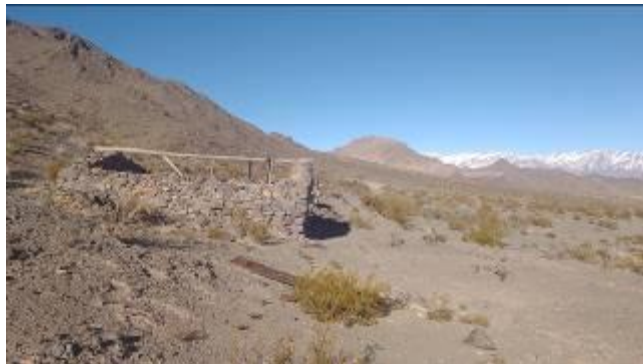
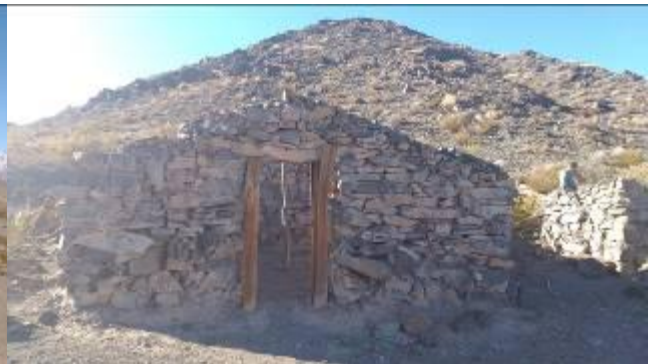
Se observó la presencia de ruinas de antiguos campamentos mineros en la zona que se consideran de valor patrimonial. Se sugiere su preservación y puesta en valor.

**Fotos 6 y 7. Restos de antiguos campamentos mineros**

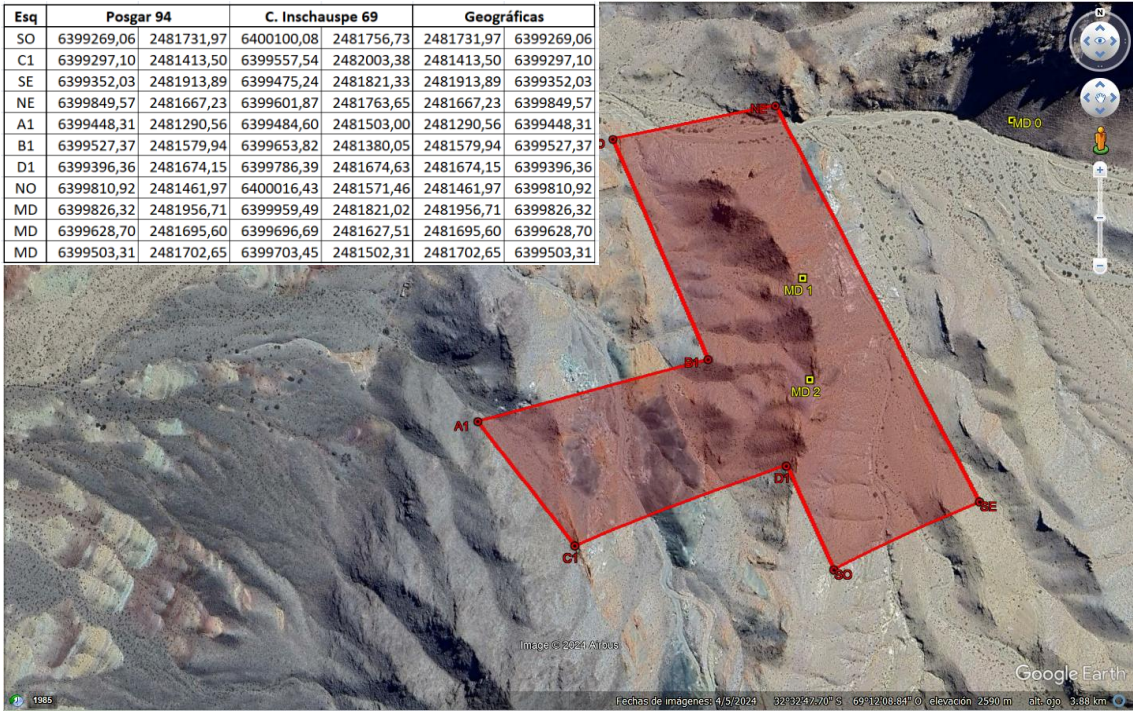
La ubicación de los Manifiestos de Descubrimiento no coincide con las indicadas en el Plano de Propiedad Minera.

Imagen 3. Ubicación Manifiestos de Descubrimiento.
