**Dictamen técnico**

**Informe de Partida – Proyecto “ENTUBAMIENTO ARROYO MORTERITOS” -  
Parque Provincial Cordón del Plata, Luján de Cuyo, Mendoza**

**Expedientes EX-2020- 04531013-GDEMZA-SAYOT y fusionado EX-2020-03552054-  
GDEMZA-SAYOT.**

Mendoza, 30 de diciembre de 2020

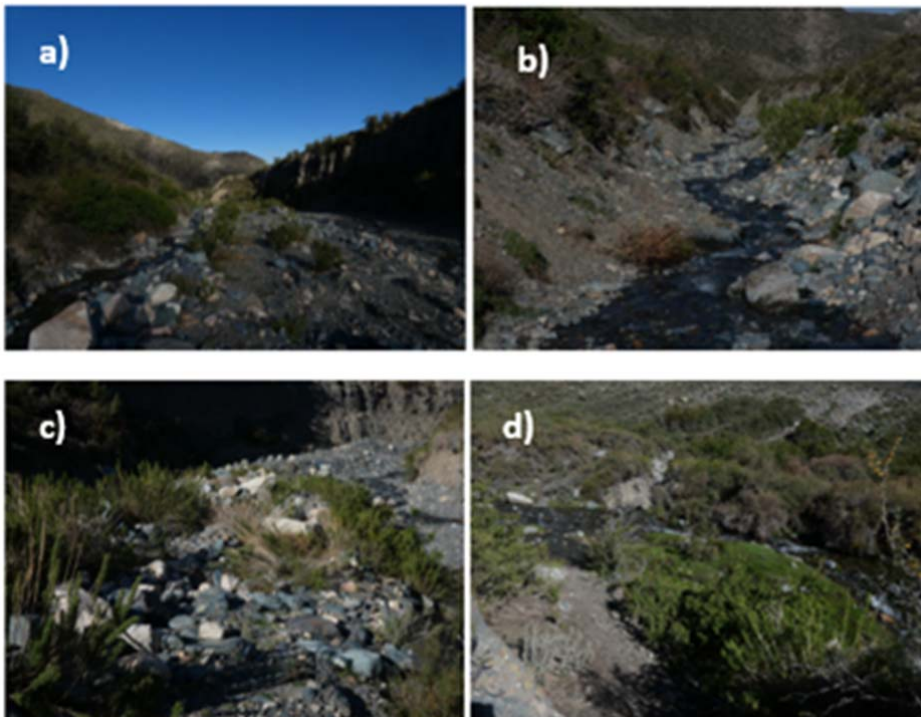
frecuentes las comunidades de vegas que en general se ubican en los márgenes de los cursos de agua permanente y surgencias naturales (Imagen 1 d). Estas comunidades actúan como islas de biodiversidad y desempeñan un papel fundamental en los ciclos del agua.

Por su parte, en el estudio de impacto se indica que no se observa vegetación nativa sobre el lecho del arroyo que será entubado; sin embargo, en el talud artificial que separa las aguas provenientes de los arroyos Morteritos y Alumbre, pueden identificarse varias especies nativas y exóticas que han ido colonizando el talud (Imagen 1 a, b y c). Entre las nativas se observa *Adesmia pinifolia*, *Clinopodium gilliesii*, *Baccharis grisebachii*, *Phacelia secunda*, *Erythranthe lutea*, *Calceolaria brunellifolia*, *Calceolaria luxurians*, *Astragalus arnottianus*, *Plantago patagonica*, *Azorella prolifera*, *Tetraglochin alata*, *Oxalis subacaulis*, *Berberis empetrifolia*, *Sisyrinchium chilense* y *Nassauvia axillaris*. En general la cobertura de nativas sobre el talud es baja, pero se observan sectores donde la cobertura vegetal es mayor, encontrándose especies arbustivas de gran porte. Las especies mencionadas están presentes en mayor abundancia y distribución fuera del talud. Es importante destacar que la especie *Clinopodium gilliesii* presenta un rango de distribución más acotado en la zona, habiéndose observado sobre el talud que separa ambos arroyos y en un sólo sector en las márgenes del arroyo Las Mulas a unos metros de la obra de captación, por lo tanto podría ser una especie vulnerable frente a las obras proyectadas. En el talud se observaron huellas recientes de maquinaria.

Imagen 1. a, b, c) Vegetación arbustiva que ha colonizado el talud artificial que separa las aguas de los arroyos Morteritos y Alumbre que será utilizado para tapar la cañería. d) comunidades de vegas asociadas a las márgenes del arroyo a escasos metros aguas arriba de la obra de captación.

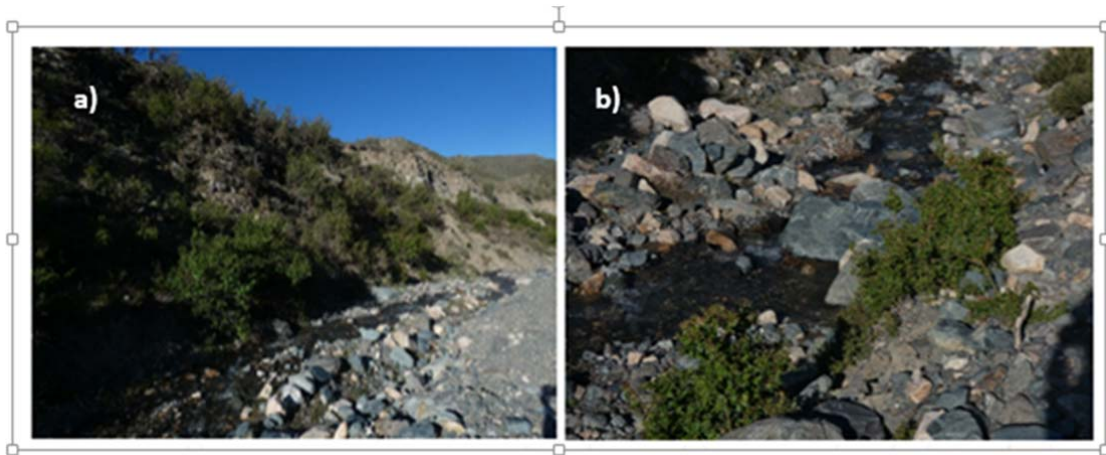
En relación a la presencia de especies exóticas, en el IP se indica la ausencia de Rosa mosqueta en la zona de la obra, sin embargo tanto en el talud que separa ambos arroyos y en los márgenes del arroyo se encuentra presente esta especie junto con otras exóticas de carácter invasor (Imagen 2). Las exóticas invasoras herbáceas más abundantes son el *Taraxacum officinale*, *Trifolium repens*, *Cerastium arvense*, *Erodium cicutarium*, *Rumex acetosella*, *Carduus sp.*, *Verbascum thapsus*, *Medicago lupulina* y *Malva neglecta*. La *Rosa rubiginosa* (rosa mosqueta), especie arbustiva exótica muy invasora, se encuentra asociada en general a los sitios húmedos de los márgenes de arroyos, esta especie está avanzando cada vez más en la zona y expandiendo su distribución a grandes elevaciones. En relevamientos realizados en la Quebrada de los Morteritos por el Grupo MIREN (IADIZA-IANIGLA) en enero de 2019 la mayor elevación a la que fue detectada esta especie fue a los 2700 msnm. Según el estudio de idoneidad de hábitat para la rosa mosqueta realizado por Mazzolari (2017), los sectores más vulnerables a la invasión serían quebradas, vegas y cursos de agua, los cuales representan ambientes de gran importancia para la conservación de la biodiversidad. Generalmente las especies de plantas exóticas presentan estrategias adquisitivas, con un crecimiento acelerado y floraciones más tempranas, lo que favorece su expansión compitiendo por polinizadores, nutrientes, agua, luz y espacio con las nativas. La rosa mosqueta además, dificulta el uso recreativo, limita el acceso a los cursos de agua y está asociada con un mayor consumo hídrico lo que implica un riesgo potencial en el recurso con impactos no solo ecosistémicos sino también económicos.

Imagen 2. a y b) Rosa mosqueta presente en los márgenes del arroyo y sobre el talud artificial.

- a) Realización en forma coordinada con la autoridad de aplicación del ANP "Parque Cordón del Plata" de monitoreos periódicos a efectos de controlar la presencia y avance de Rosa mosqueta. En caso de detectar su presencia en los sectores de influencia de la obra, desarrollar un plan de remoción de los ejemplares establecidos.

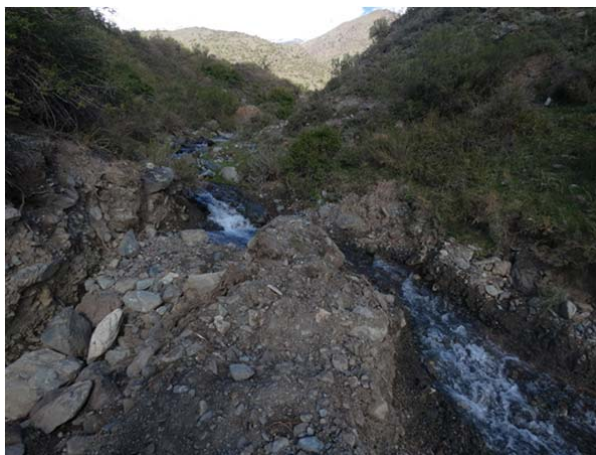
las intervenciones que impliquen desmontes y movimiento de suelos deben ser evaluadas con precisión y más aún en este tipo de ecosistemas de gran valor de conservación (Imagen 3).

Imagen 3. Vegetación y suelo removido en la zona de la obra de toma

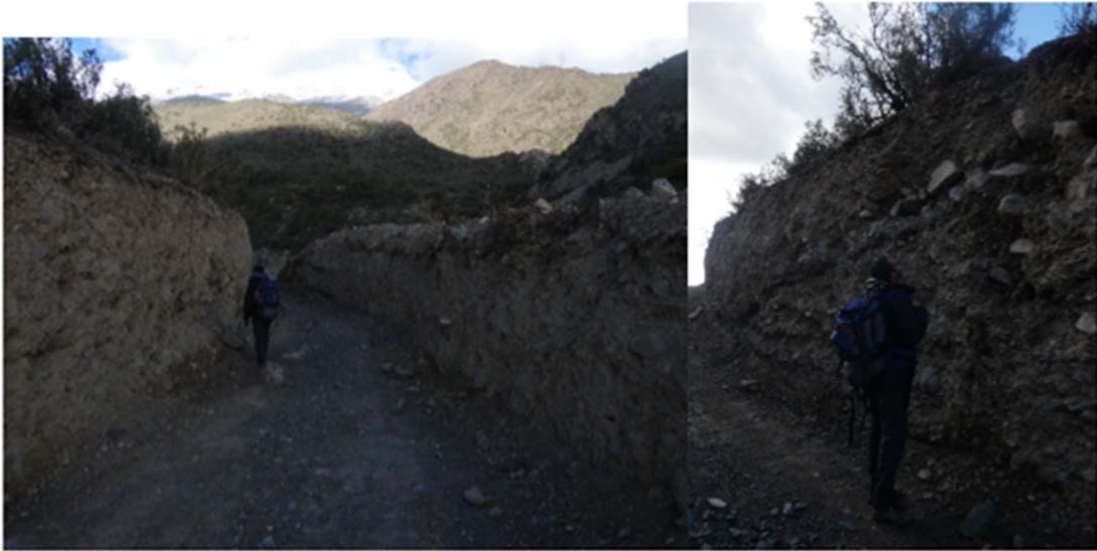
Para la construcción de la obra de toma -88% de avance en la construcción declarada en el informe de partida- fue realizada la apertura de un camino sobre huella existente, con el fin de posibilitar el paso de camiones cargados hacia el sitio de obra. En esta zona se ha ocasionado pérdida de suelo y de la vegetación nativa. El desmonte realizado en la zona donde se efectuó el camino de acceso al arroyo, a la altura de la obra de captación, impactó sobre las comunidades de matorral, donde se ha removido gran cantidad de terreno generando paredones de hasta 3 m de alto a ambos lados del camino (Imagen 4).

Imagen 4. a y b) camino de acceso al arroyo construido para acceder al sector donde se ubica la obra de toma.

De acuerdo a lo descrito anteriormente y en consonancia con lo especificado en pág. 74 del IP, este tipo de intervenciones en el terreno generan inestabilidad de los taludes en los caminos de acceso al arroyo, lo cual se ve favorecido tanto por la erradicación de la vegetación natural como por el movimiento de suelos llevado a cabo. Si bien este impacto ha sido valorado como negativo, su probabilidad de ocurrencia ha sido clasificada como “*baja*”. En este sentido, es importante mencionar que la probabilidad de ocurrencia de procesos de desestabilización de taludes y riberas es alta, fundamentalmente si se considera que los caminos cortan transversalmente a la pendiente principal.

- e) Recuperar las geoformas naturales en sectores donde ya se han efectuado desmontes y movimientos de suelos. No dejar taludes verticales ni caminos que

favorezcan procesos erosivos. Una vez recuperadas las geoformas, escarificar el terreno y luego disponer la capa de suelo superficial junto con la vegetación removida para proteger el suelo y favorecer la restauración pasiva.

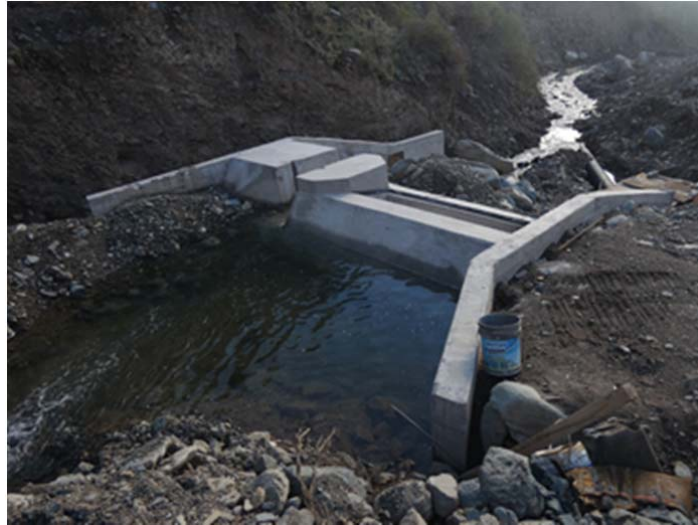
En la matriz de evaluación de impacto ambiental, se considera que el impacto de la operación y mantenimiento de la obra en el paisaje es positivo (+1), lo cual no sería adecuado ya que el paisaje natural de la zona ha sido modificado por una obra permanente cuyo mantenimiento no generará impacto positivo. Asimismo, cabe recordar que la obra de captación también presenta un impacto negativo en el paisaje, afectando su belleza escénica, lo cual se contrapone con uno de los objetivos de creación del Parque Provincial Cordón del Plata, el cual consiste en “*Conservar el carácter natural de los paisajes de alto valor escénico e importancia ecológica, como son las cascadas, vegas, valles y glaciares*” (Imagen 5).

Imagen 5. Obra de captación construida.

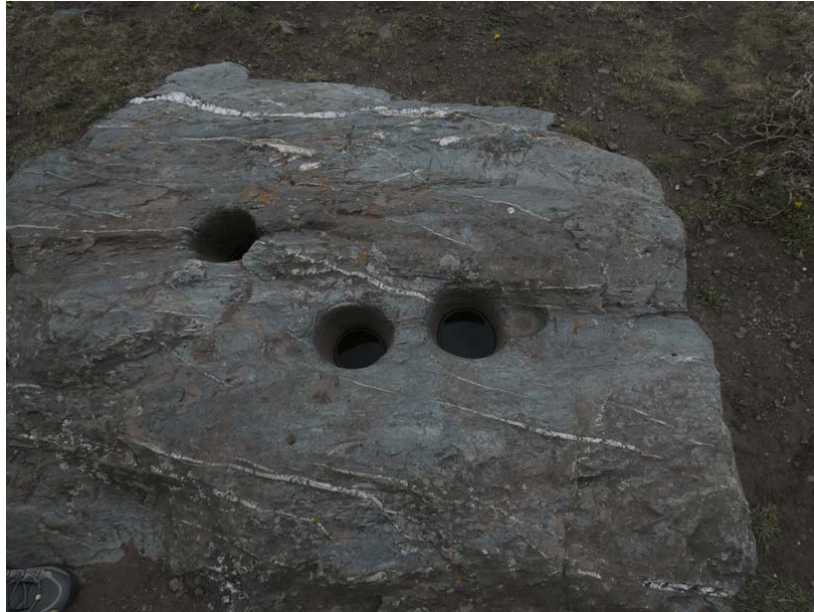
Según se especifica en el estudio ambiental el área de afectación de la obra presenta un “*Potencial Arqueológico Medio*”, ya que se trata de un sector que presenta cierto grado de probabilidad de hallazgos arqueológicos, por presentar ciertos rasgos geomorfológicos similares a otros sectores donde sí se han hallado evidencias. Asimismo, es importante destacar que a una distancia menor de 250 m de la obra, se encuentran 3 morteros y otras evidencias de materiales arqueológicos, por lo que se trata de un potencial sitio arqueológico de relevancia (Imagen 6). Por ello, y en cumplimiento de la normativa referida a la protección del patrimonio cultural, se requiere contar con el monitoreo por parte de un profesional idóneo en materia arqueológica a efectos de contemplar las acciones necesarias ante eventuales hallazgos.

Imagen 6. Roca con morteros tallados

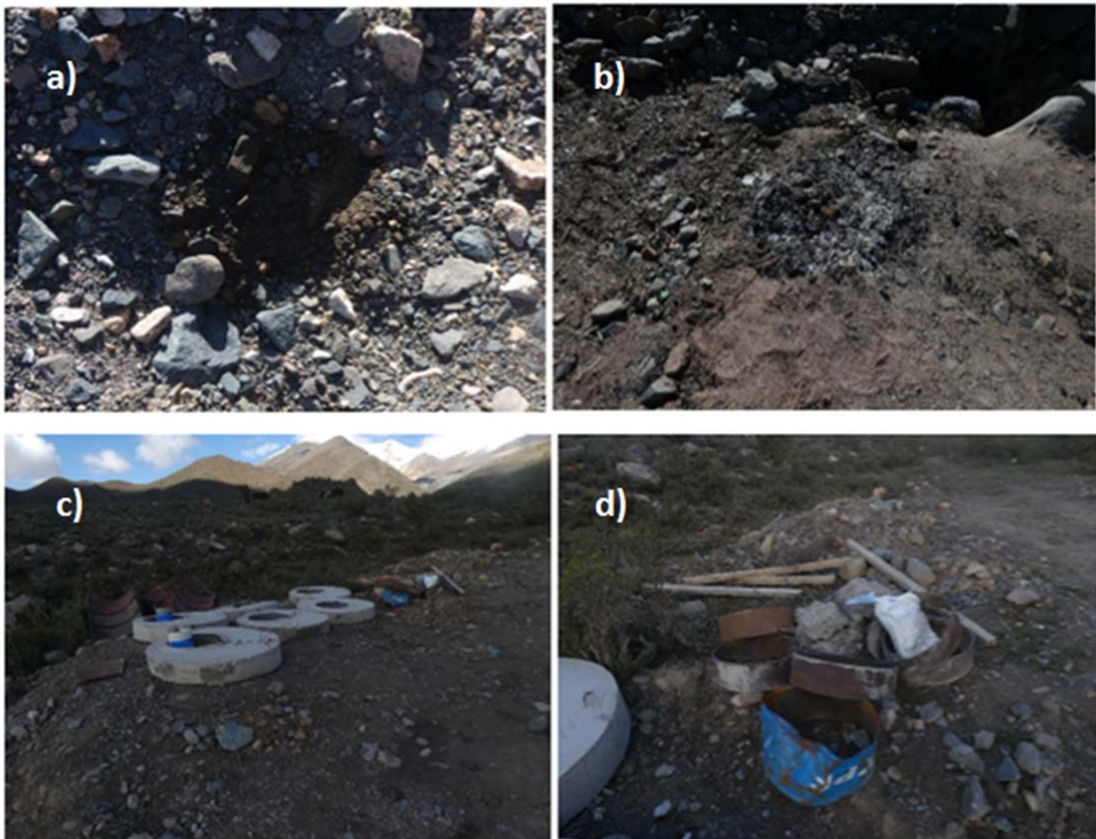
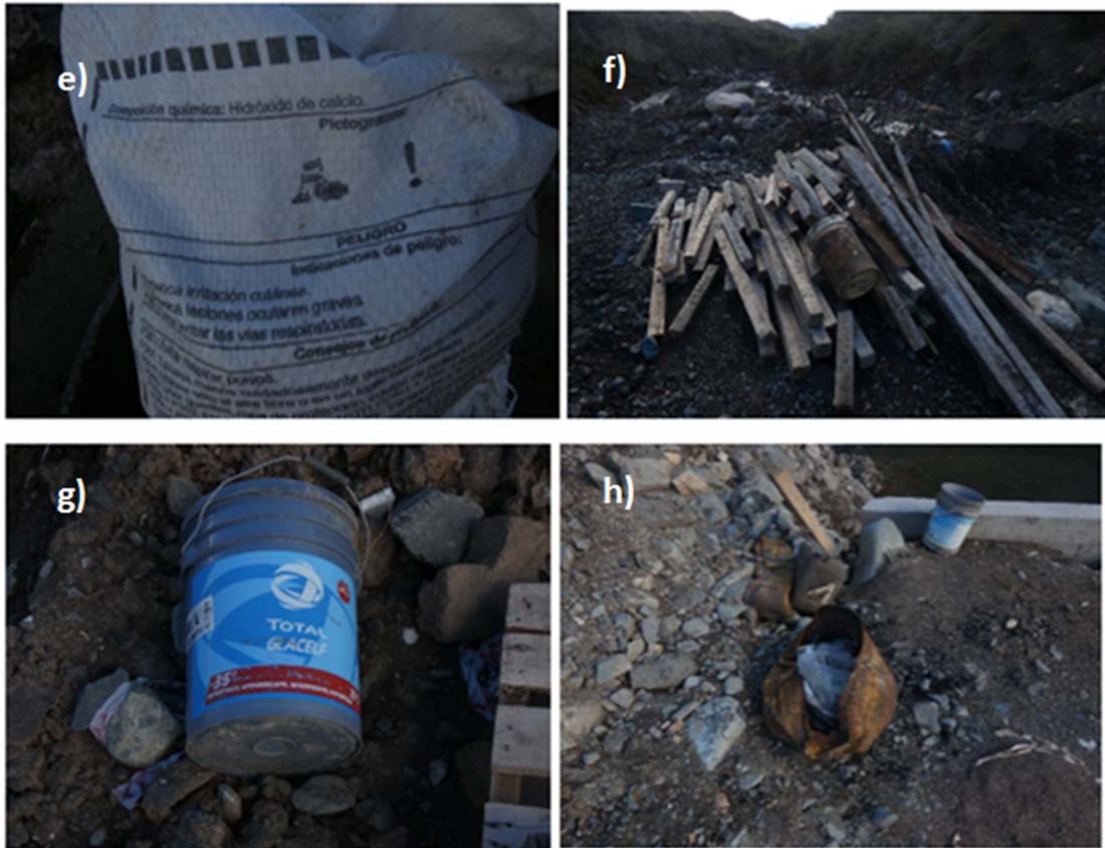
Por su parte, en la pág. 86 se consigna que: *“Deberán implementarse acciones de restauración ambiental de manera que el área quede en condiciones similares a la existente previamente a la obra. Ante la posibilidad de derrame de algún líquido o material contaminante durante el funcionamiento del obrador, se deberán proyectar las obras civiles que permitan la intercepción de los mismos antes del desagüe de la cuneta o cursos de agua”*. Las acciones de restauración tendientes a la recuperación de la vegetación y de las geoformas no se han informado. No se detallan medidas de contingencias ante derrames de material o líquido contaminante. Se observaron en campo manchas de aceite sobre el talud artificial que separa ambos arroyos (Imagen 7, a).

En la pág. 87, en relación a las actividades previstas para la preservación de aguas y suelos, se especifica que se prevé “*Contar con protección impermeable en las zonas de mantenimiento de maquinaria, vehículos, depósito de combustibles, lubricantes y la de acopio de residuos. Disponer de material absorbente granulado u otro similar, para contener derrames accidentales. Delimitar físicamente la zona de acopio y abastecimiento de combustible (cercado) y prever la colocación de los elementos de seguridad necesarios en la zona. Realizar un depósito para residuos peligrosos, con contenciones e impermeabilizado*”. En este sentido, es importante mencionar que no se observaron en terreno sitios de acopio ni gestión adecuada de residuos y materiales tóxicos. En la zona de la obra, cercana a la toma se observó una inadecuada disposición de materiales de construcción, residuos, manchas de combustible, productos tóxicos expuestos en la cercanía del cauce y de la zona de circulación de animales y personas, fogones con material plástico quemado (Imagen 7).

Imagen 7. a) manchas de aceite sobre talud, b) fogón con material plástico quemado, c, d, e, f, h) material de construcción (hierros, hormigón, maderas) mezclados con residuos: bolsa abierta de hidróxido de calcio, recipientes de lubricantes, anticongelantes, bolsas plásticas, chatarra, chapas.

- g) Asegurar que la maquinaria a emplear se encuentre en perfectas condiciones mecánicas para evitar pérdida de combustible y aceites. Las acciones de mantenimiento de la maquinaria, manipulación, almacenamiento y disposición final de combustibles deben realizarse de acuerdo a la legislación vigente, extremando los cuidados por desarrollarse la obra en el ámbito del ANP “Cordón del Plata” y por la posible contaminación del recurso hídrico que fluye en los arroyos a intervenir.

- h) No podrá permitirse encender fuego ni la quema de residuos.
- i) Desinfección de las maquinarias que estén en contacto con el agua de manera preventiva frente a la potencial invasión del alga exótica *Didymosphenia germinata* que se encuentra presente en algunos arroyos de nuestra provincia y que está asociada a graves impactos en los ambientes acuáticos. Para esto seguir los protocolos establecidos por la D.R.N.R.
