MEMORIA TECNICA

CONSTRUCCION ESCUELA NIVEL INICIAL N°0-126 “ELUNEY”-COSTA DE ARAUJO -LAVALLE- MENDOZA

SISTEMA CONSTRUCTIVO STEEL FRAME

Ubicación: Calle Daniel Guardia y Colon-Costa de Araujo. Lavalle-Mza.

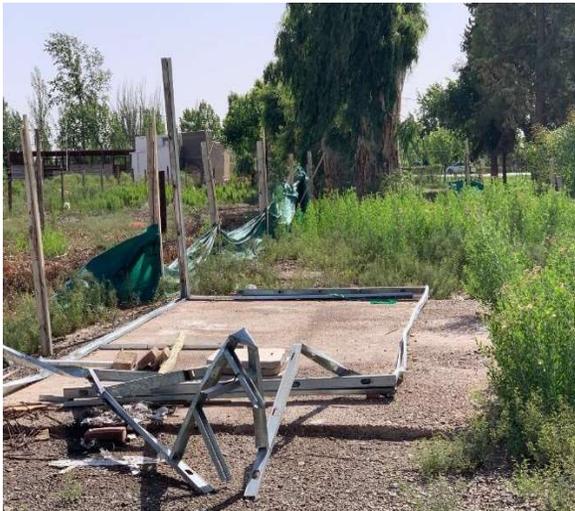
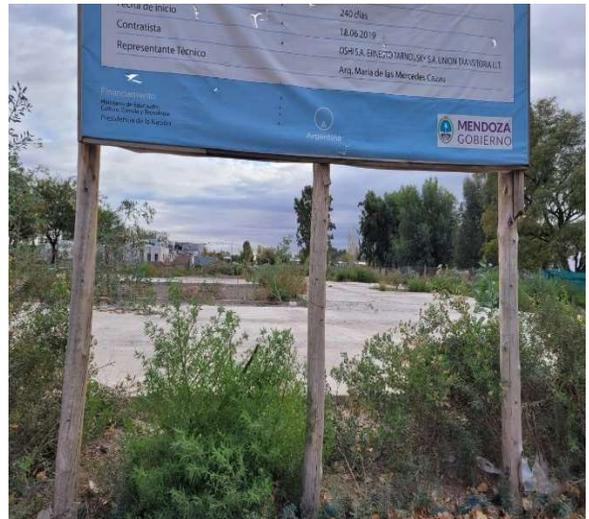
El tejido romboidal se encuentra materializado en algunos lugares pero en muy malas condiciones por vandalismo, se deberá colocar nuevamente.

Posee viga de fundación, y algunos postes de H°V° y tres hilos de alambre de púas,

Deberá tenerse en cuenta al momento de la oferta el retensado del sistema general por encontrarse sin el ajuste final. Se adjunta documentación gráfica que servirá como antecedentes.

Estado actual del estado del cierre romboidal

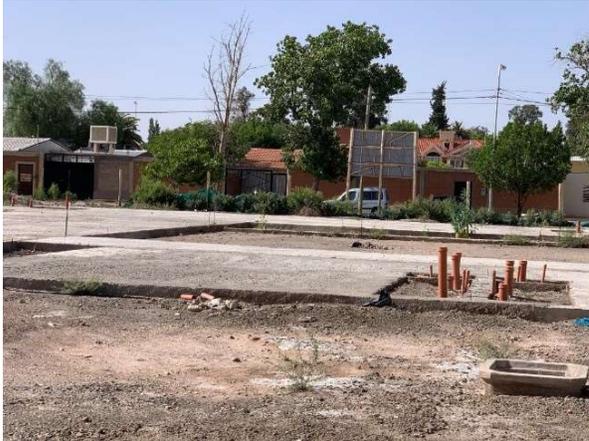
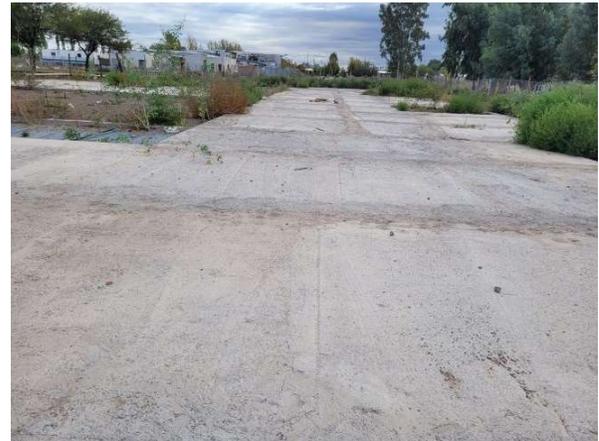
Se encuentra materializada toda la platea de fundación del edificio, propuesta en la obra original, La misma fue ejecutada en su totalidad bajo las condiciones impuestas por el municipio en lo que respecta a retiro y niveles, exigencias estructurales vigentes de CIRSOC para obras de las presentes características y adecuadas a zona 4.

Estado en que se encuentra la platea

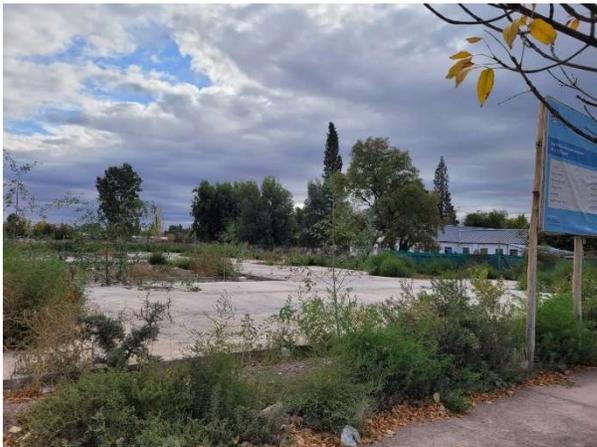
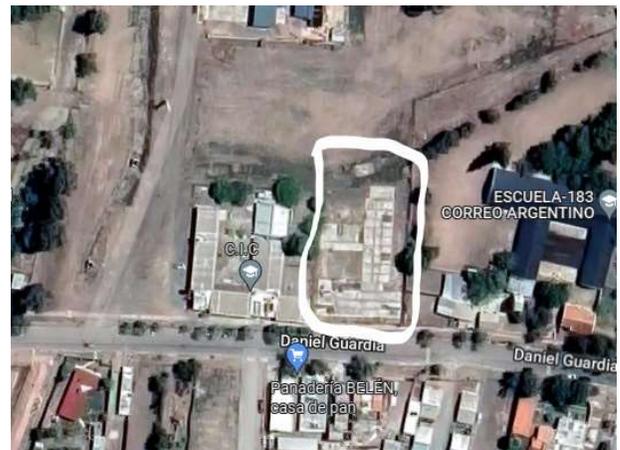
No existe ninguna panaperia ni tabiques en la obra

Estado en que se encuentra la obra
