## MEMORIA TECNICA

### CONSTRUCCION ESCUELA NIVEL INICIAL N°0-000 “SIN NOMBRE”-SAN MARTIN-MENDOZA

#### SISTEMA CONSTRUCTIVO STEEL FRAME

**Ubicación: Calle 6 de Noviembre esq. Calle Malvinas Argentinas –  
B°ProCrear San Martín -Mendoza**

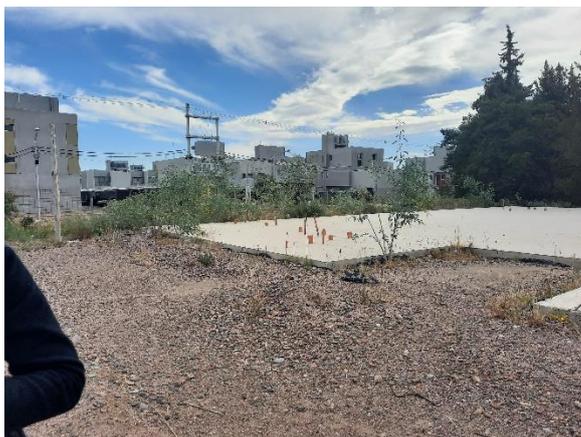
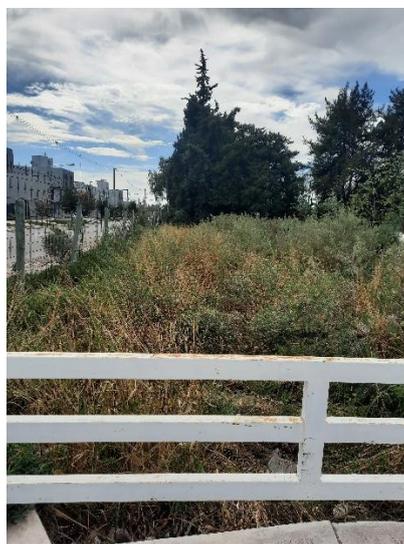
No posee cierre perimetral, por lo tanto, el cercado se adecuará a las dimensiones del terreno

Fotos que muestran la inexistencia del tejido de cierre romboidal  
Vista del canal de desagüe que figura en la mensura

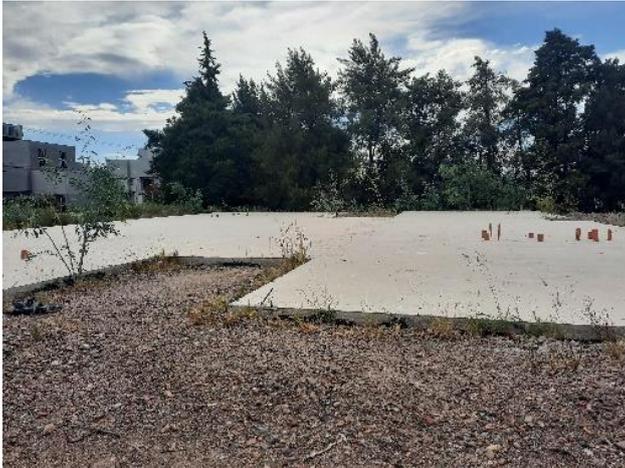
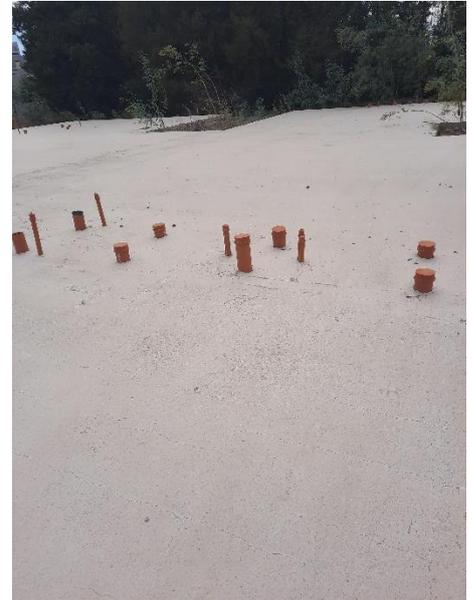
Se encuentra materializada toda la platea de fundación del edificio, propuesta en la obra original,

Estado en que se encuentra la platea y caños de desagüe de cloacas

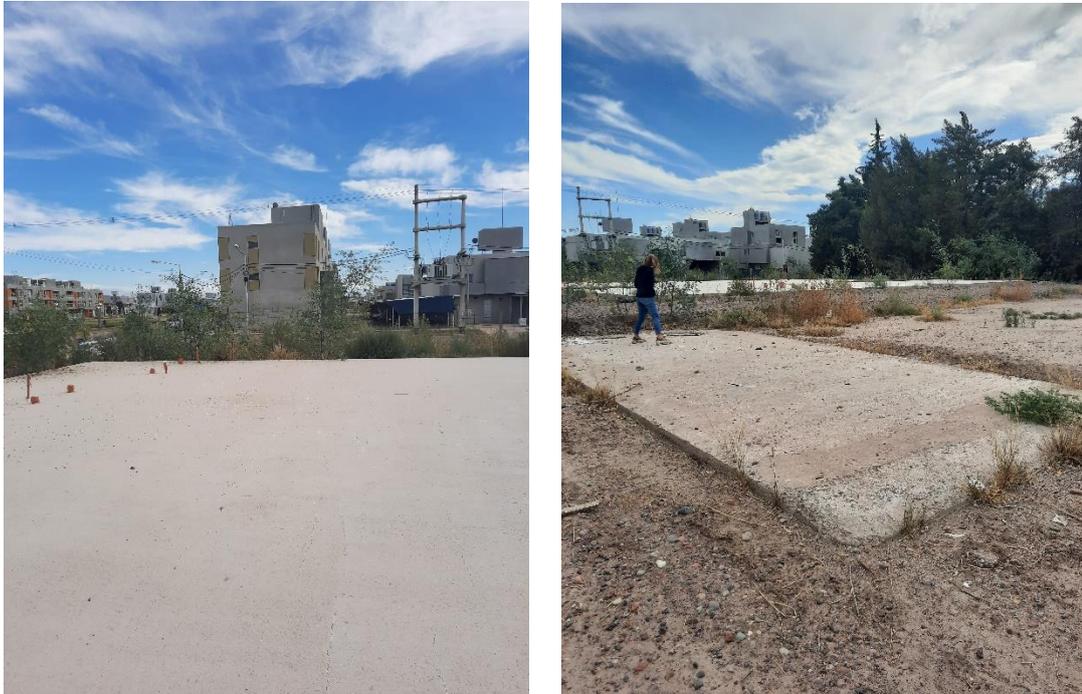
No existe ninguna panelería y tabiques en la obra

Estado en que se encuentra la obra
