## MEMORIA TECNICA

### CONSTRUCCION ESCUELA NIVEL INICIAL N°0-123 -EL PLUMERILLO -LAS HERAS -MENDOZA

#### SISTEMA CONSTRUCTIVO STEEL FRAME TERMINACIÓN PLACA CEMENTICIA

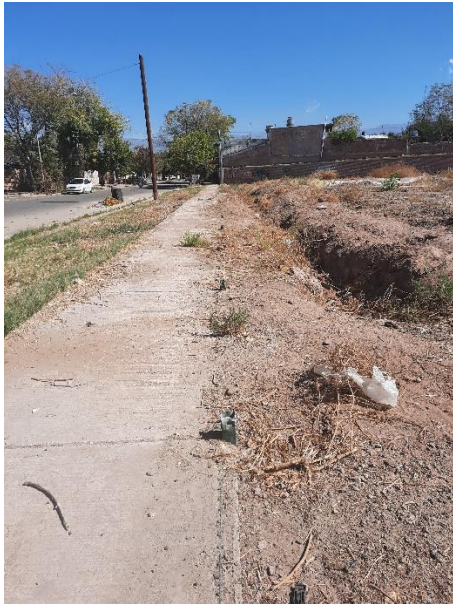
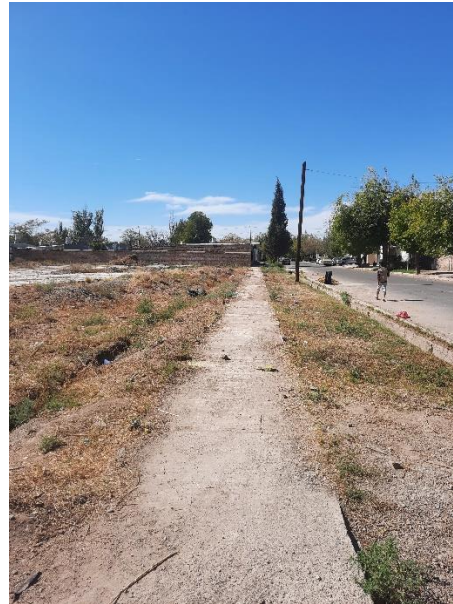
El tejido frontal (malla electrosoldada) fue sustraído, se encuentra desmaterializado

encontrarse sin el ajuste final. Se adjunta documentación gráfica que servirá como antecedentes.

Estado actual del cierre, malla Electrosoldada

Deberá tenerse en cuenta al momento de la oferta el retensado del sistema general por

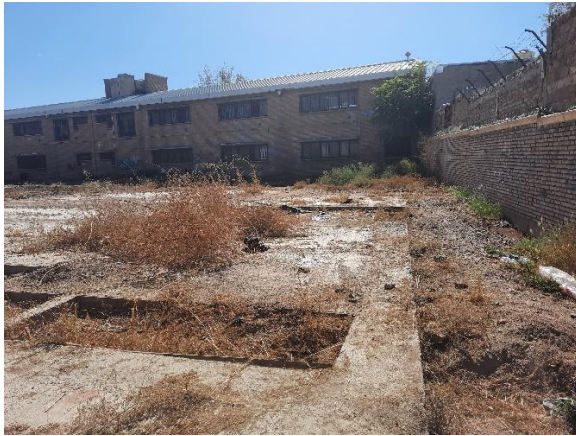
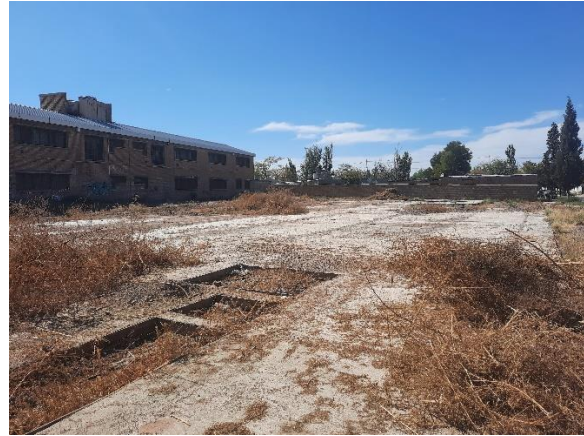
Se encuentra materializada toda la platea de fundación del edificio, propuesta en la obra original, La misma fue ejecutada en su totalidad bajo las condiciones impuestas por el municipio en lo que respecta a retiro y niveles, exigencias estructurales vigentes de CIRSOC para obras de las presentes características y adecuadas a zona 4.

Al momento de la elaboración del presente informe no se encuentra materializada la platea de fundación del bloque cisterna.

Estado en que se encuentra la platea

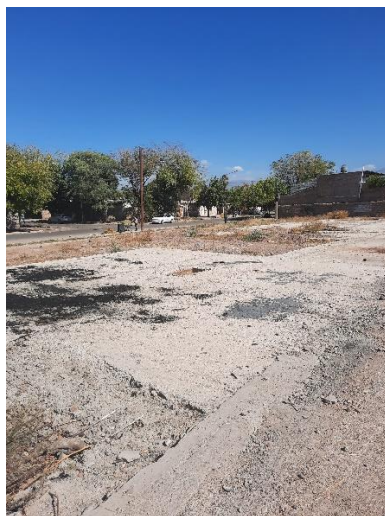
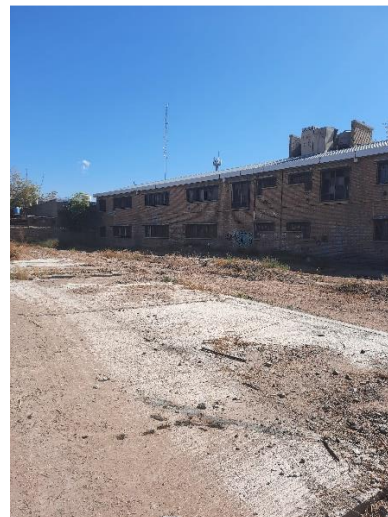
En esta oportunidad, la obra fue paralizada cuando se ejecutó la platea

Estado en que se encuentran la obra

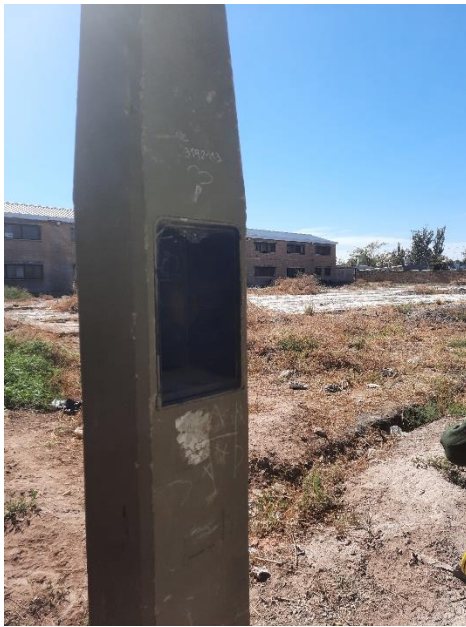
La pilastra de medición eléctrica reglamentaria se encuentra colocada en el lugar previsto, sin puesta a tierra ni caño de acometida y accesorios.
