ADECUACIÓN DE INSTALACIONES SANITARIAS INTERNAS.

RUBRO		C- SISTEMA DE DESAGÜES CLOACALES C.03 - CONEXIONES INTRA-LOTE DE CLOACA	S/E

Instituto Provincial de la Vivienda	PLANO	ADECUACION DE INSTALACIONES CLOACALES INTERNAS	Nº PLANO 15
	PROYECTO AMAS DE CASA - MAIPÚ

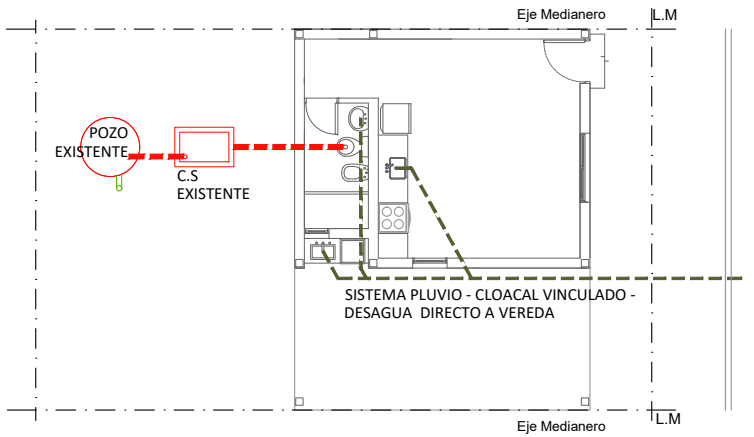
1 - VIVIENDA CON POZO Y CÁMARA SÉPTICA ATRÁS
a . Estado actual

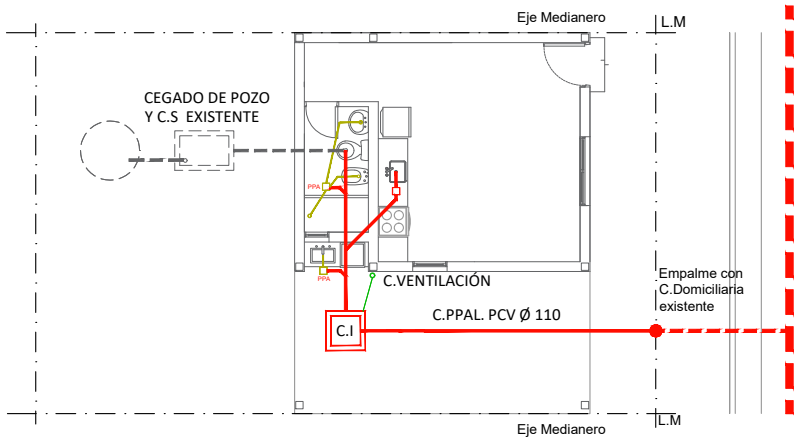
b . Posterior a la intervención

- 1. Ejecución de cámara de Inspección a una distancia accesible (siempre menor a 10 mts de la LM)
- 2. Ejecución de cañería principal - PVC Ø 110
- 3. Desvinculación pluvio- cloacal
- 4. Cegado de pozo ciego y cámara séptica

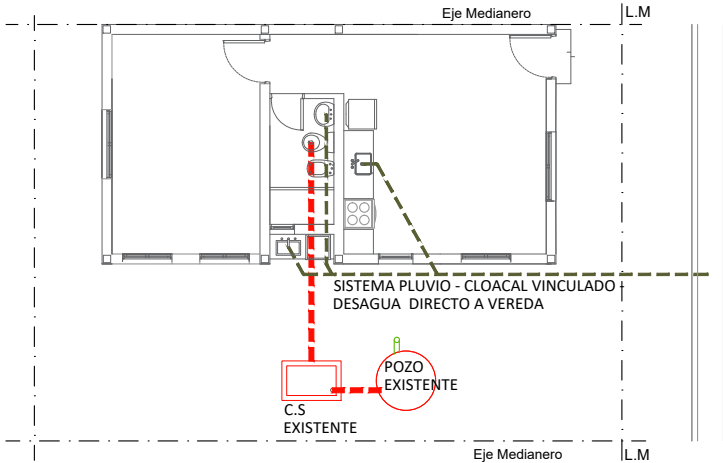
2 - VIVIENDA CON POZO Y CÁMARA SÉPTICA LATERAL
a . Estado actual

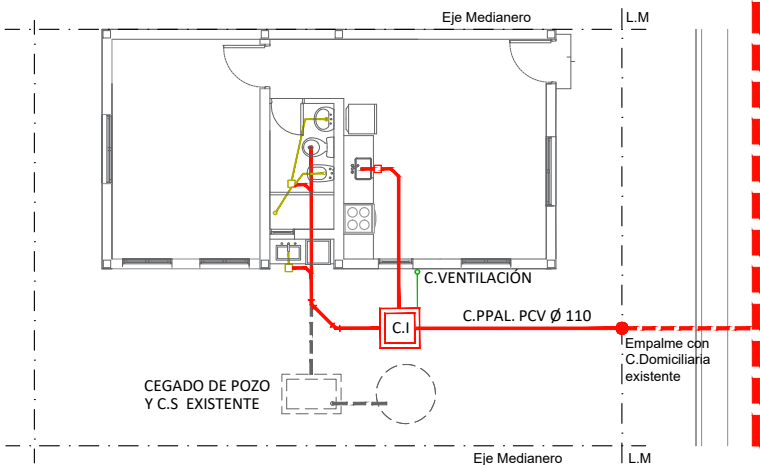
b . Posterior a la intervención

- 1. Ejecución de cámara de Inspección a una distancia accesible (siempre menor a 10 mts de la LM) -
- 2. Ejecución de cañería principal - PVC Ø 110
- 3. Desvinculación pluvio- cloacal
- 4. Cegado de pozo ciego y cámara séptica

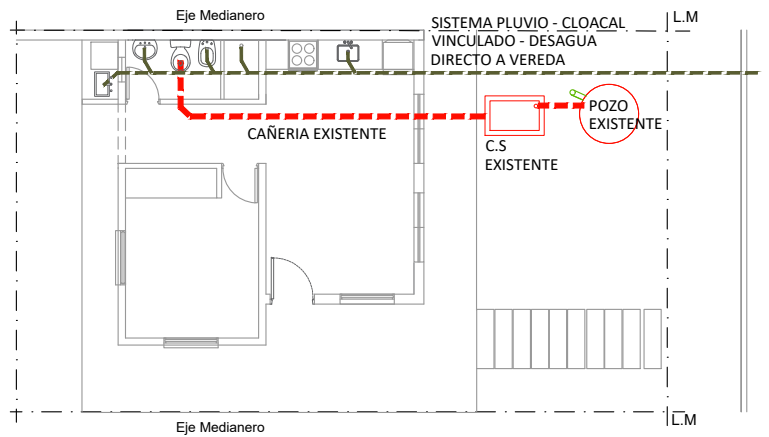
3 - VIVIENDA CON POZO Y CÁMARA SÉPTICA AL FRENTE
a . Estado actual

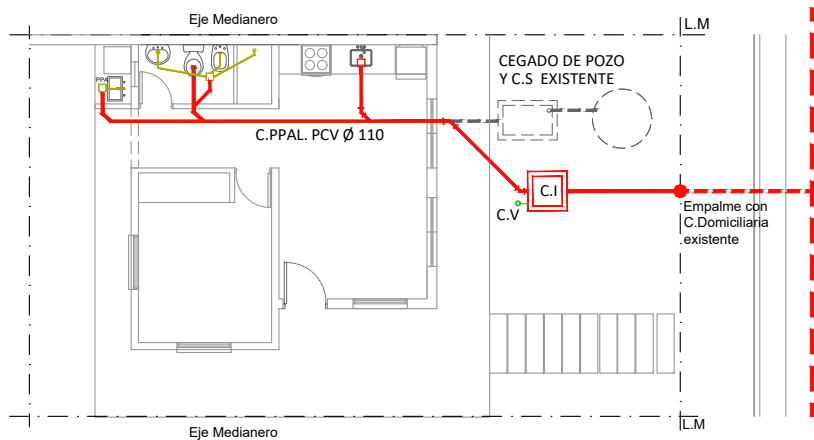
b . Posterior a la intervención

- 1. Ejecución de cámara de Inspección al frente
- 2. Ejecución de cañería principal - PVC Ø 110
- 3. Desvinculación pluvio- cloacal
- 4. Cegado de pozo ciego y cámara séptica
