# **ANEXO 8**

## **FICHAS DE CARACTERIZACIÓN DE BASURALES**

**PROYECTO GESTIÓN INTEGRAL DE RESIDUOS SÓLIDOS URBANOS  
ZONA METROPOLITANA DE LA PROVINCIA DE MENDOZA**

**2017**

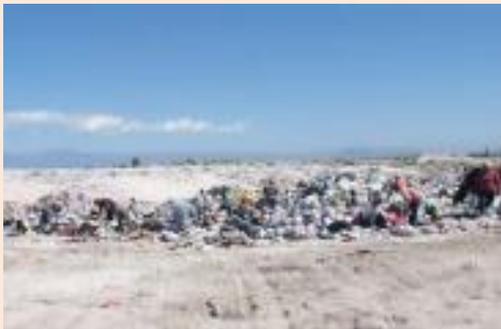
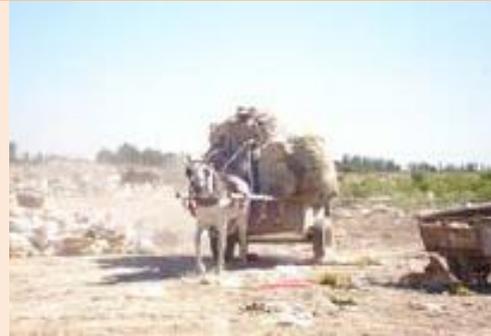
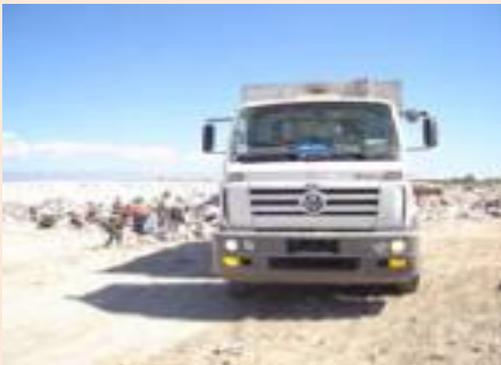
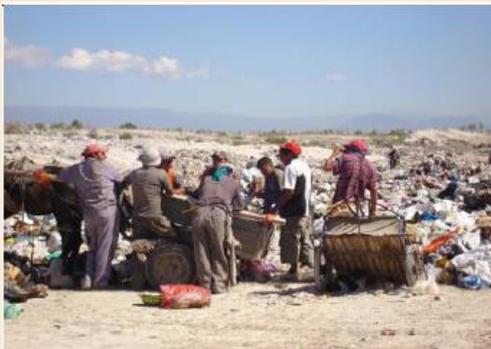
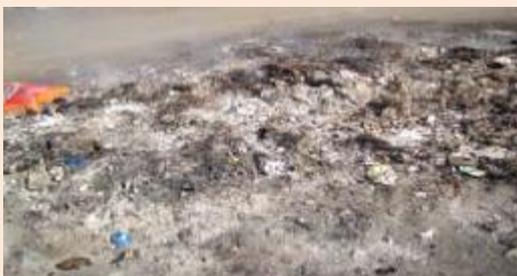
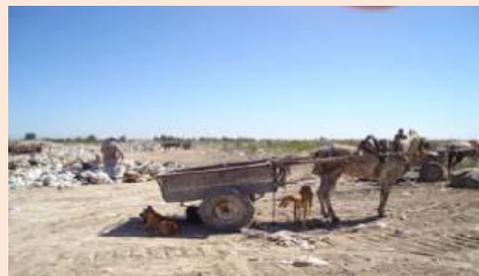
### 1.8 FOTOGRAFÍAS DEL SITIO

En este basural existe una importante actividad de cirujeo dentro del predio. Con cierre perimetral parcial y control de acceso. No existe ningún tipo de impermeabilización inferior. Mínima compactación de los RSU. Sin control de gases, lixiviados y escurrimientos superficiales.

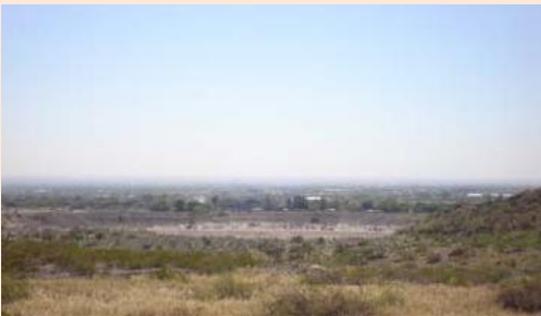
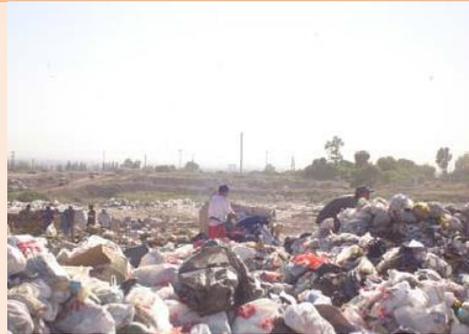
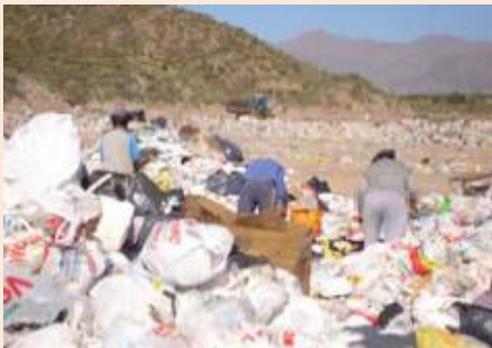
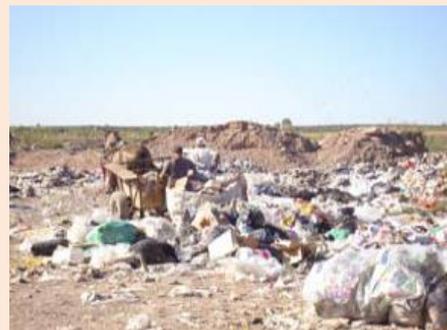
## 2.8 FOTOGRAFÍAS DEL SITIO

Predio sin cierre perimetral, pero con control de acceso. No existe ningún tipo de impermeabilización inferior. Mínimo estado de compactación de los RSU. Ningún control de gases, lixiviados y escurrimientos superficiales.

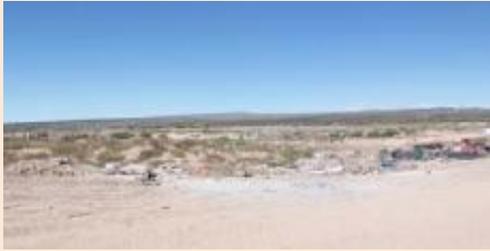
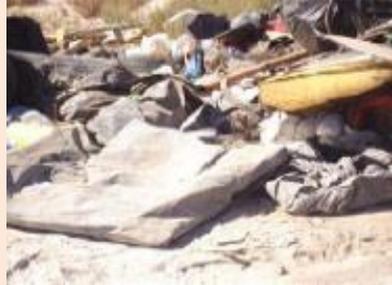
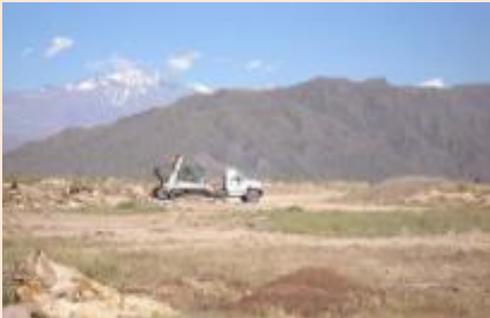
### 3.8 FOTOGRAFÍAS DEL SITIO

Predio sin cierre perimetral, ni control de acceso. No existe ningún tipo de impermeabilización inferior. Mínimo estado de compactación de los RSU. Ningún control de gases, lixiviados y escurrimientos superficiales.

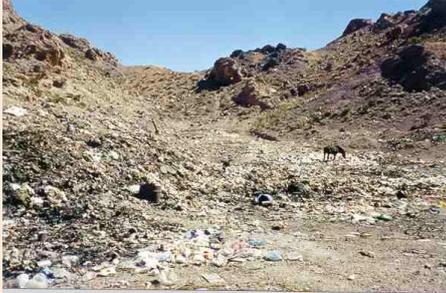
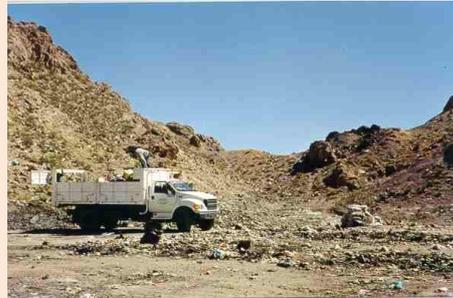
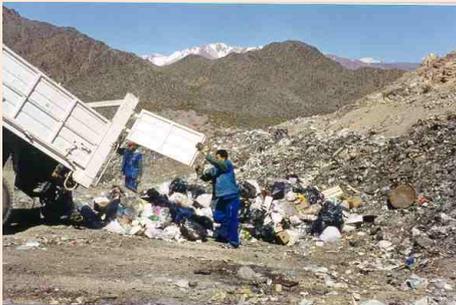
#### 4.8 FOTOGRAFÍAS DEL SITIO

El mismo se encuentra topográficamente elevado respecto de la Villa de Uspallata, en un sitio desde el cual los vientos pueden hacer sentir efectos indeseables sobre la calidad del aire en la Villa de Uspallata, por otra parte se encuentra cercano a la RNN<sup>o</sup>13, que es utilizada para acceder al sitio de interés turístico denominado “Cerro de los siete Colores”.
