Fecha: 12-06-2020		Hora: 11:1:35		CP: 5500	
DOMICILIO					
Departamento: San Rafael		Calle: CMFSR CNEA		N°:	
EMPRESA					
Razon Social: CNEA		CUIT:		Telf.:	
Propiedad de: Sergio Dieguez				DNI:	
Atendido por: Sergio Dieguez				Cargo: Gerente	
INSPECTORES INTERVIENEN					
1- Nahuel Weber		2-		3-	
AREAS					
Inspecciones		Mineria			
DETALLE DEL LUGAR DE AFECTACION					
MOTIVO DE INSPECCION			INFRAESTRUCTURA		
Seguimiento			SI		
DETALLE DE INFRAESTRUCTURA					
CMFSR CNEA					
ESTADO DE INFRAESTRUCTURA					
En condiciones					
GENERACION DE					
RRPP		Efluentes Líquidos		Lodos/Fango	
REQUERIMIENTOS DE EMPRESA

Referencia: Acta Inspeccion CNEA

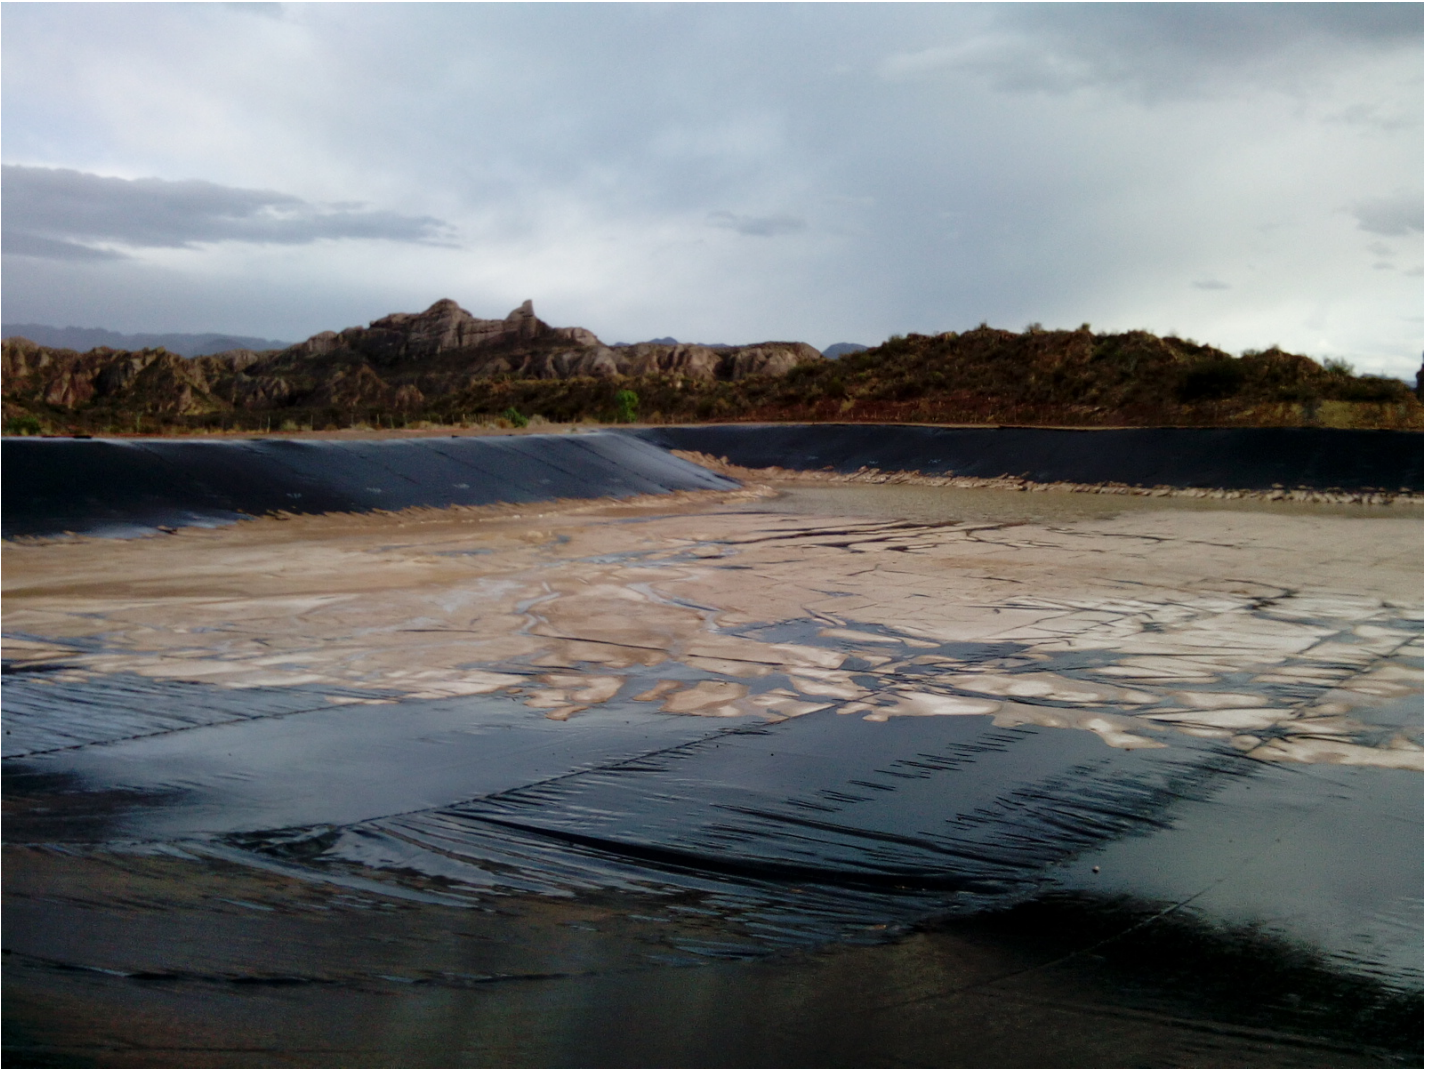
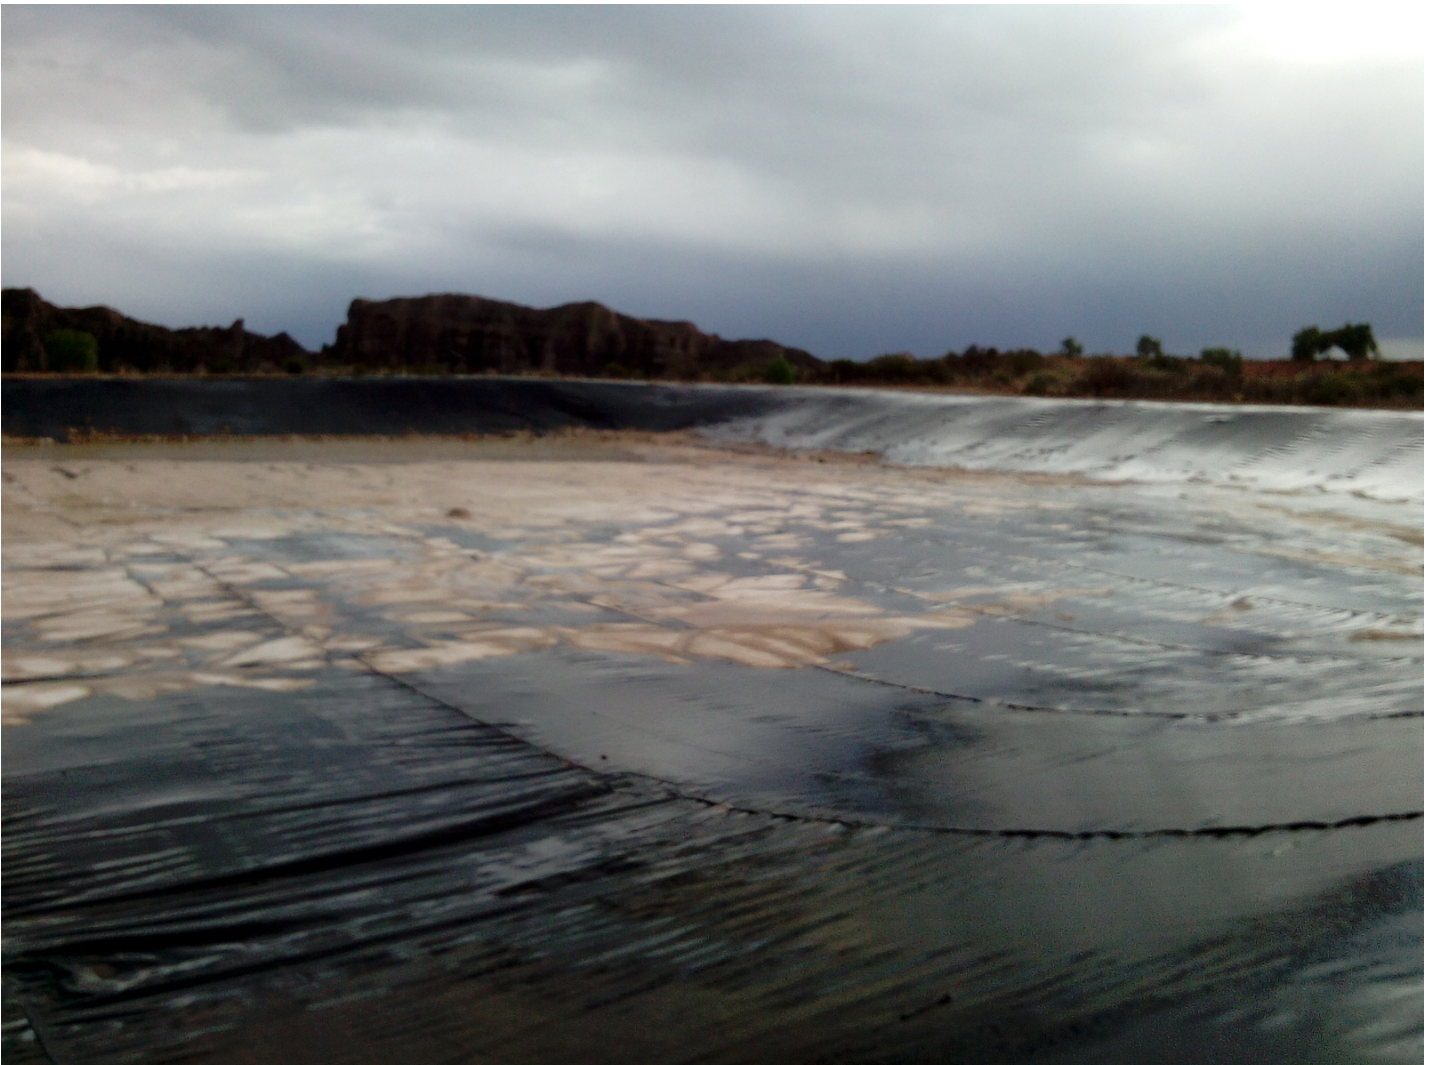
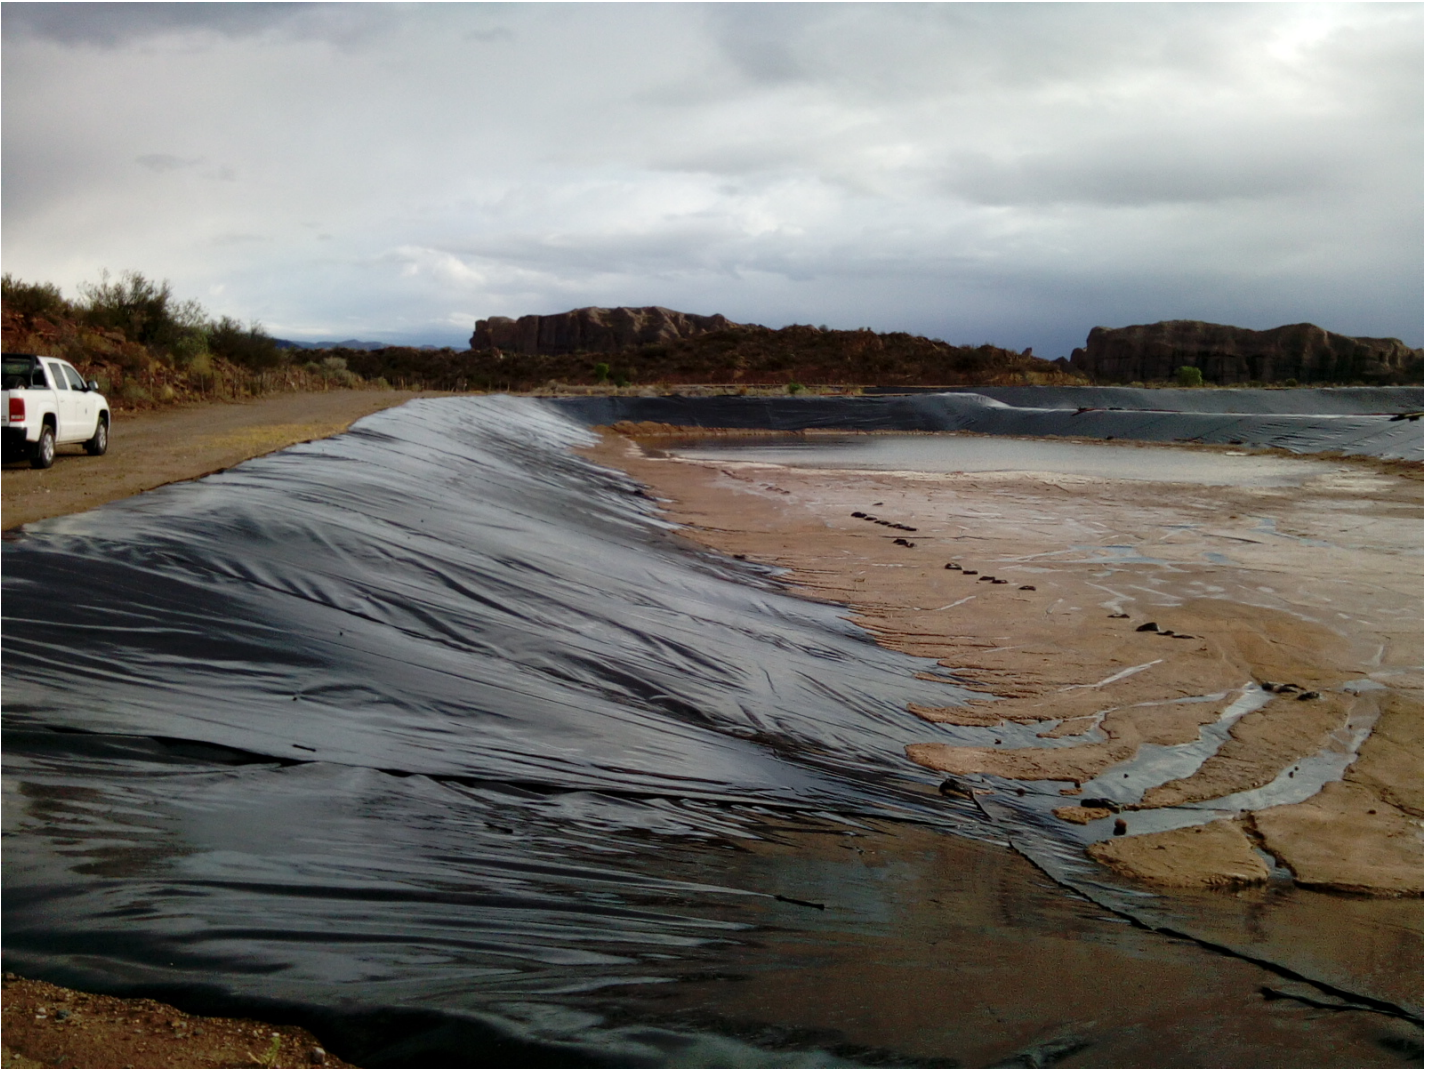
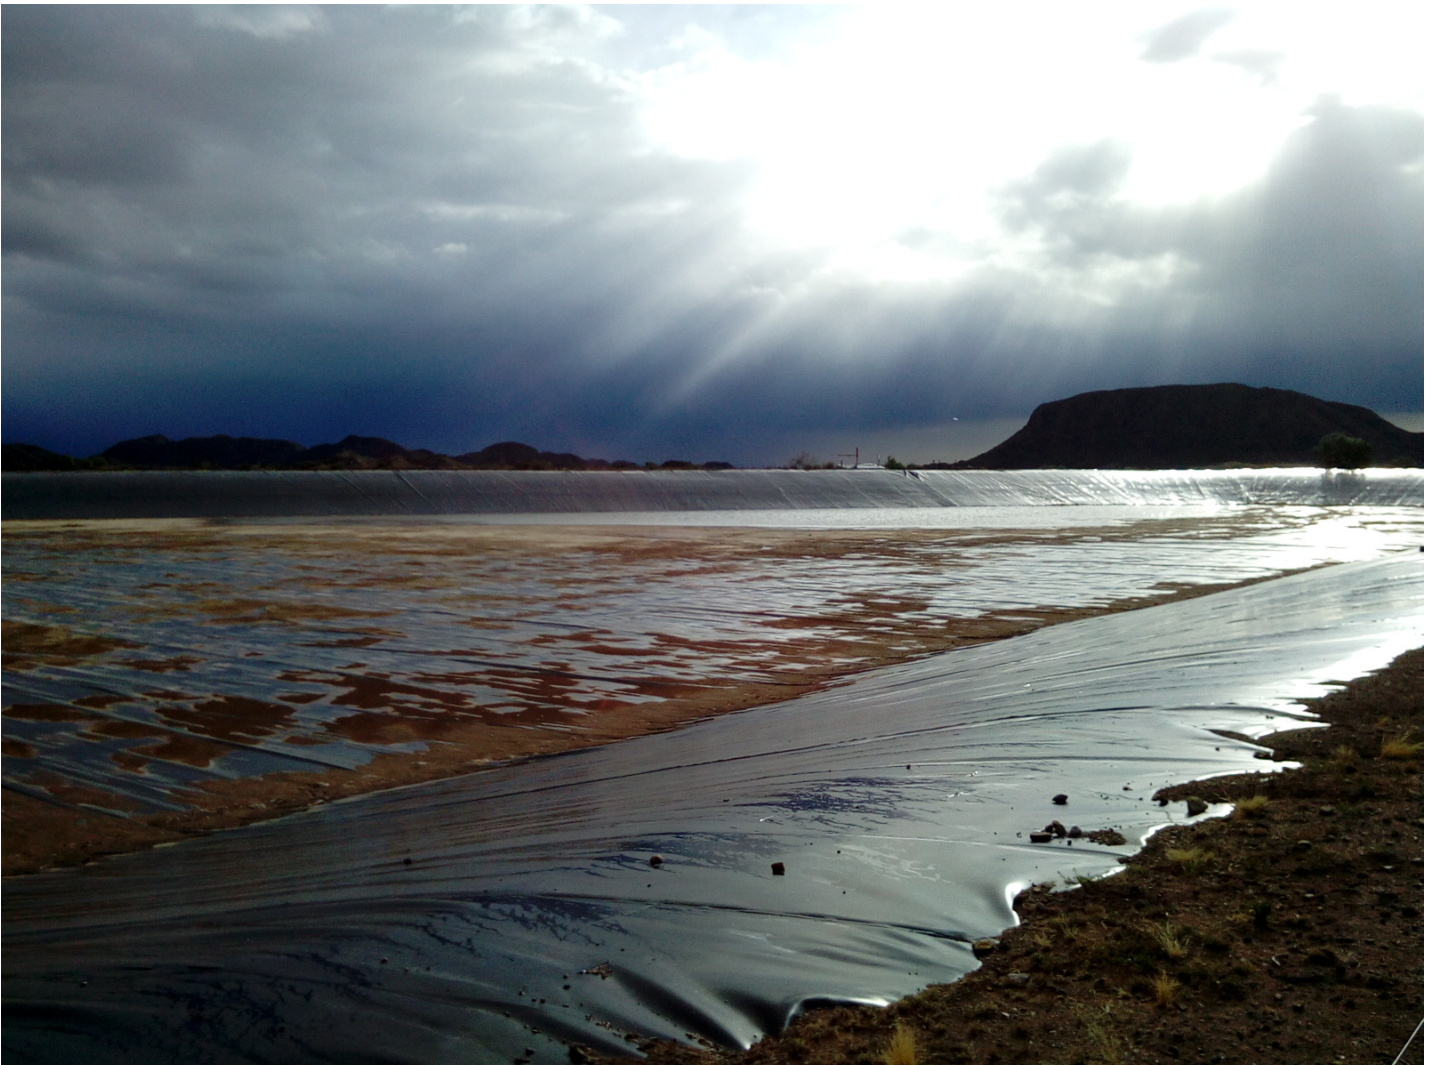
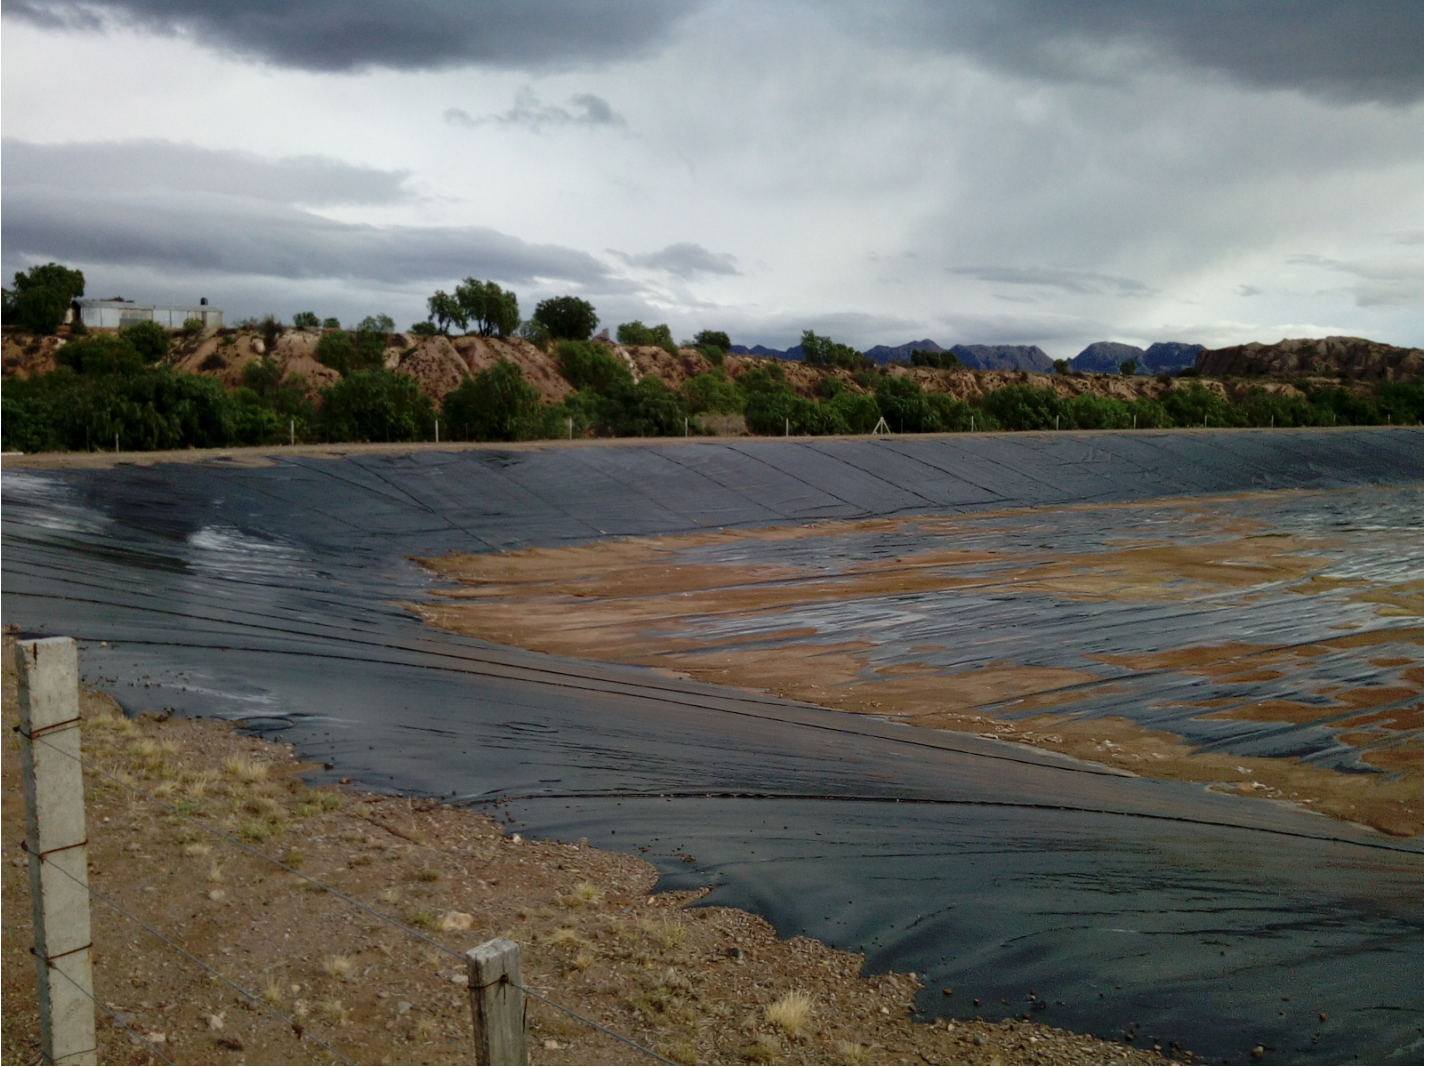
Con personal de CNEA se recorren las instalaciones verificando que las actividades son minimas y de control, dado la pandemia, asi mismo, en el área de gestión se inspeccionan los diques DN3B y DN 8- 9 donde las membranas se encuentran muy expuestas dado que casi no hay nivel de liquido, lo que afecta la integridad de la misma, por lo que las condiciones climaticas no son las favorables para tal situacion, en este caso viento (zonda).

Al momento de la inspeccion, se observa que la membrana ondula, tanto en los taludes como en el fondo el cual esta expuesto, se toma registro fotografico y filmico, de la situación descripta.

Por lo tanto se recomienda administrar los medios necesarios para conservar las mismas.
