INFORME DE SENSIBILIDAD ARQUEOLÓGICA PROYECTO CERRO PUNTA NEGRA.

CONSTRUCCIÓN HOSTERÍA CLUB HOUSE.

DEPARTAMENTO DE TUNUYÁN, PROVINCIA DE MENDOZA.

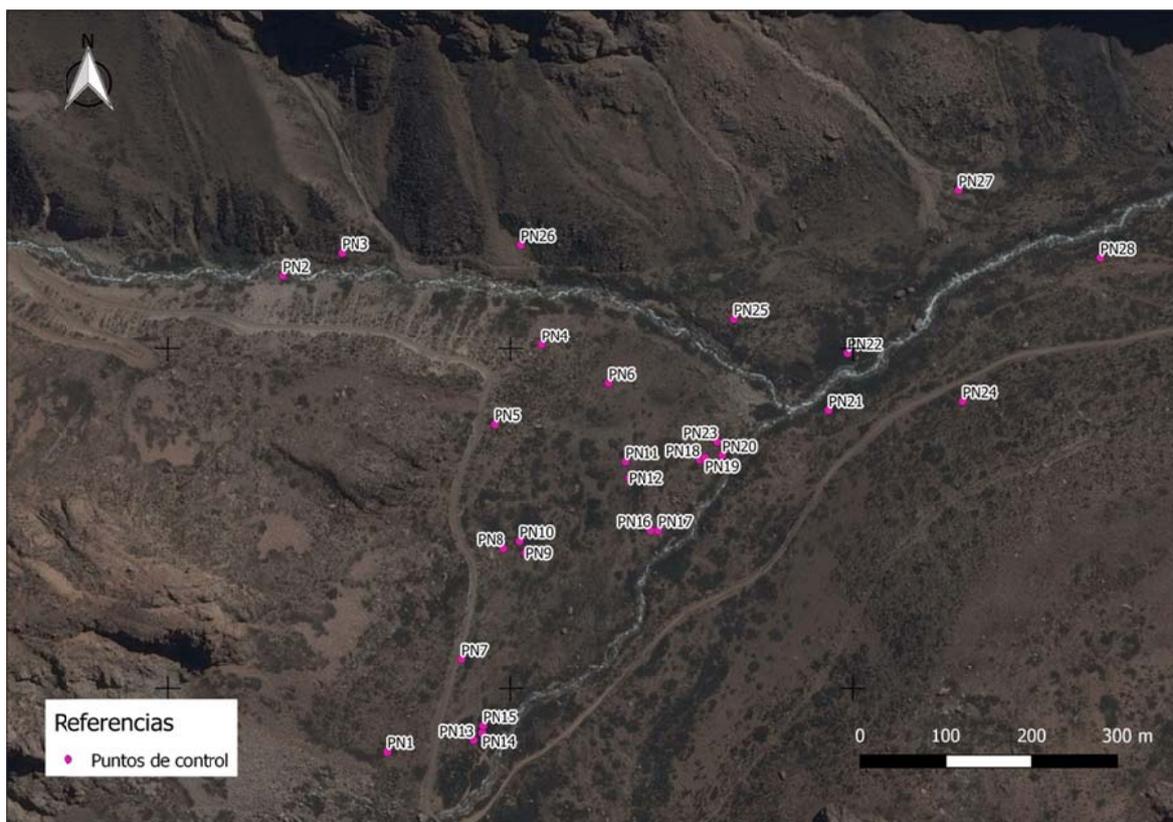
Figura1. Distribución de los puntos de control en el área de relevamiento arqueológico.

El relevamiento arqueológico se efectuó en un sector correspondiente al ingreso al cajón de los Arenales y a la confluencia entre los arroyos Arenales y Grande (33°36'55.79"S - 69°30'22.18"O; 2.680-2.600 msnm). Se tomaron 28 puntos de control (Figura 1) cuyas características particulares se describen en el presente apartado.

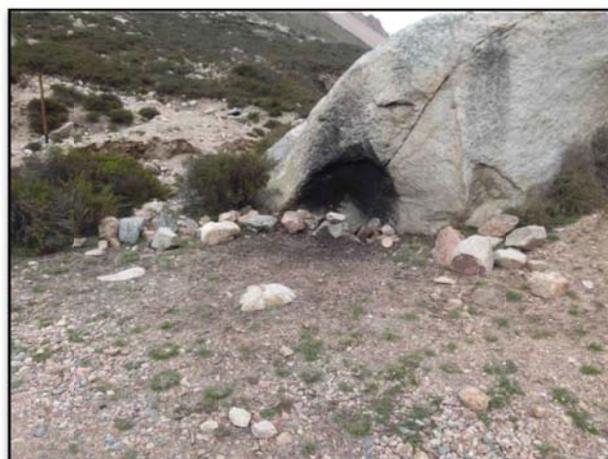
Figura 2. Punto de control 1.

Punto ubicado en la margen izquierda del arroyo Arenales, aproximadamente a ocho metros de un puente, en el ingreso al cajón de los Arenales. Se trata de un bloque acondicionado con pirca semicircular. Visibilidad alta. Se observó tizne sobre el bloque y material moderno en superficie (chapas de metal, vidrio). Riesgo de afectación: alto.

- Cualquier tipo de movimiento de suelos en los puntos de control con riesgo alto señalados en el presente documento necesitará del monitoreo por parte de arqueólogos con permisos correspondientes, otorgados por la Dirección de Patrimonio Cultural. En estos sitios será necesario profundizar los estudios, realizar sondeos y proponer un plan de rescate si fuera necesario.

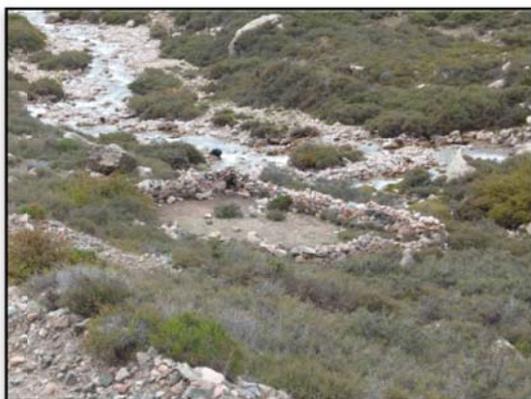
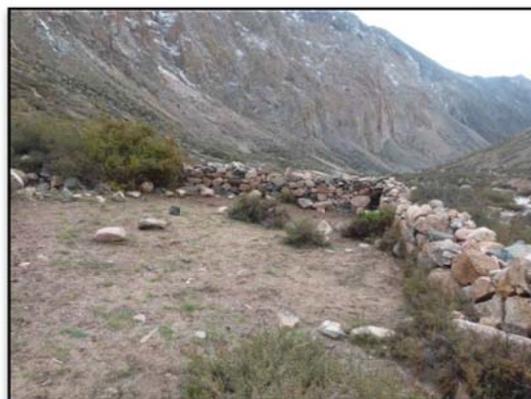
Figuras 3 y 4. Punto de control 7.

Sector ubicado en la margen izquierda del arroyo Arenales, a 5 m de un camino secundario que une la ruta provincial 94 con el arroyo. Se observó una estructura pircada simple cuadrangular. La construcción, posiblemente usada como corral, presenta doble muro de 1 m de alto y 70 cm de espesor, aproximadamente. Visibilidad alta. Se registró material en superficie (madera y hueso quemados). Riesgo de afectación: alto.

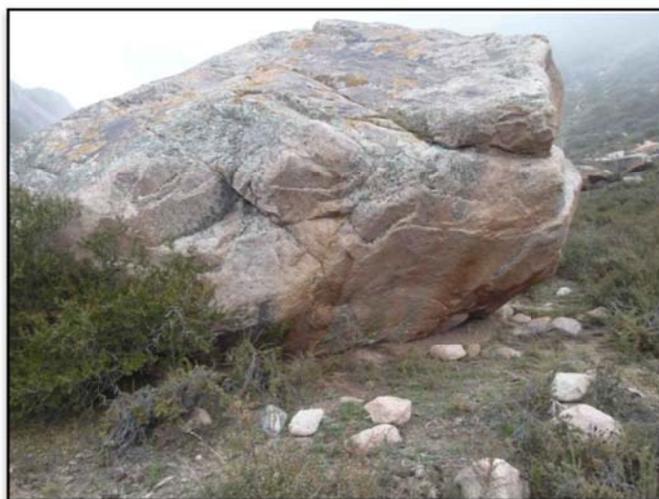
Figura 5. Punto de control 8.

Punto ubicado en la margen izquierda del arroyo Arenales. Se observó un bloque acondicionado con estructura pircada. Esta última ha sido desarmada y el espacio se ha utilizado como letrina. Visibilidad media. Se registró material en superficie (microlasca de cuarzo y herradura). Riesgo de afectación: alto.

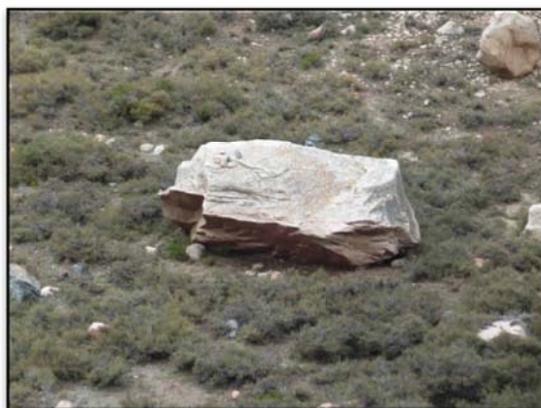
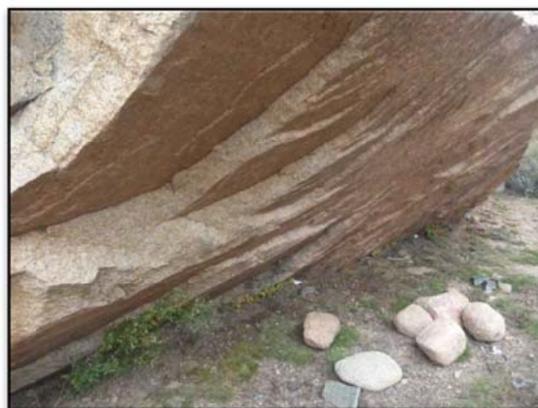
Figuras 6 y 7. Punto de control 9.

Punto ubicado en la margen izquierda del arroyo Arenales. Se trata de un bloque acondicionado con rocas de gran tamaño. El espacio ha sido el utilizado como letrina. Visibilidad media. Se observó material moderno en superficie (vidrio y huesos). Riesgo de afectación: alto.

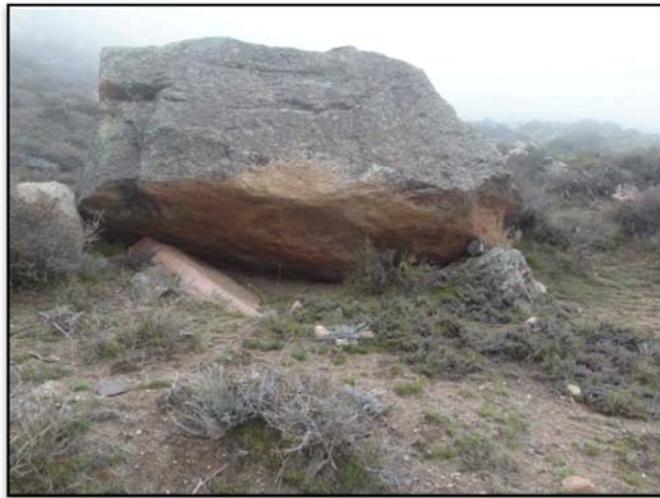
Figura 8. Punto de control 10.

Punto ubicado en la margen izquierda del arroyo Arenales. Se registró un refugio natural sin acondicionamiento. Visibilidad baja. Se observó escaso material en superficie (huesos). Riesgo de afectación: alto.

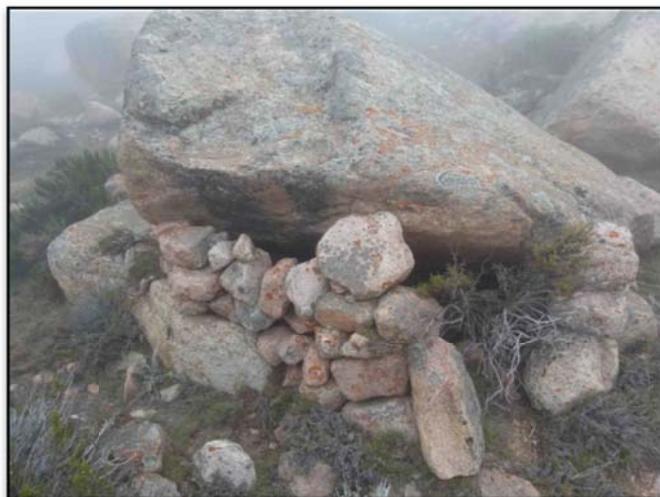
Figura 9. Punto de control 11.

Punto ubicado en la margen izquierda del arroyo Arenales. Se trata de un bloque acondicionado mediante un pircado rectilíneo. Visibilidad baja. Se observó escaso material en superficie (huesos). Riesgo de afectación: alto.

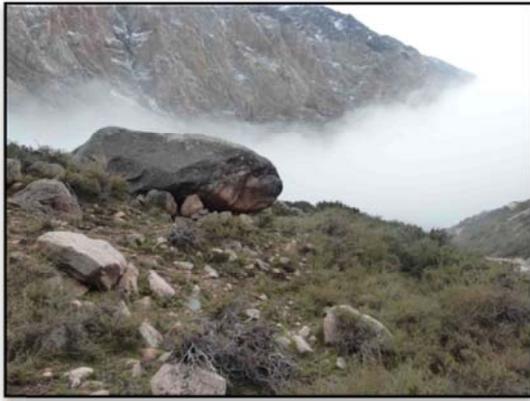
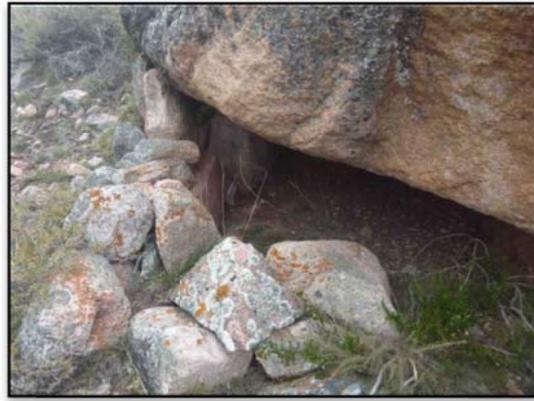
Figuras 10 y 11. Punto de control 12.

Punto ubicado en la margen izquierda del arroyo Arenales. Se observó un bloque acondicionado mediante un pircado semicircular. Visibilidad baja. No se registró material en superficie. Riesgo de afectación: alto.

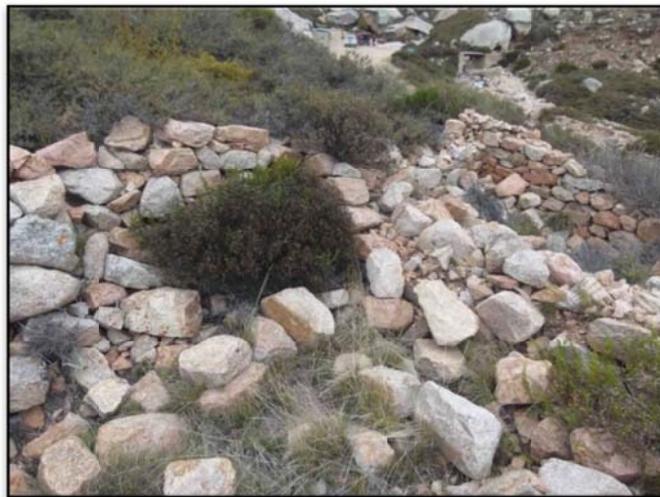
Figura 12. Punto de control 13.

Sector ubicado al sureste de la ruta provincial 94. Se trata de una estructura pircada múltiple de forma cuadrangular y compuesta por dos recintos. La estructura mide aproximadamente 8 m de largo y 9 m de ancho. Se observó el empleo de cemento para amurar rocas. Algunas de las paredes han colapsado hacia el interior de los recintos. Visibilidad nula. No se observó material en superficie. Riesgo de afectación: nulo.

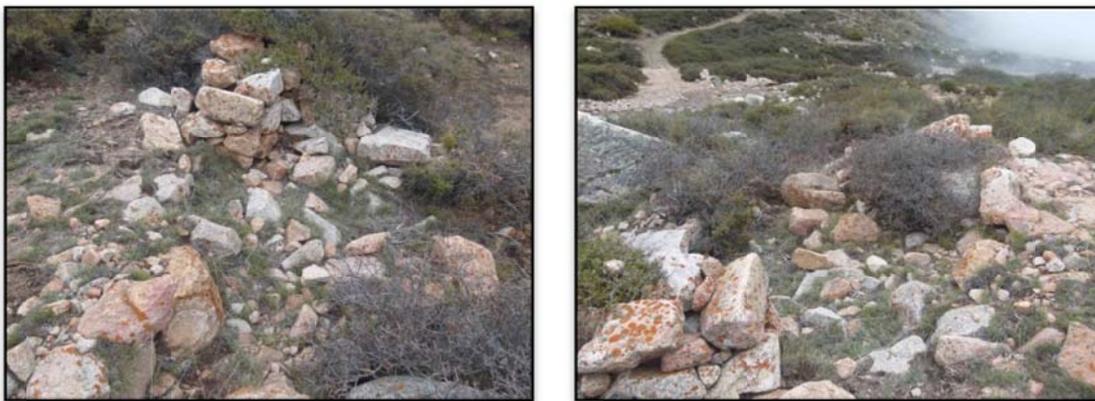
Figuras 13 y 14. Punto de control 14.

Sector ubicado al sureste de la ruta provincial 94. Se trata de una estructura pircada simple de forma cuadrangular. Las paredes han colapsado. Las dimensiones aproximadas son 3 m de largo y 4 m de ancho. Visibilidad nula. No se observó material en superficie. Riesgo de afectación: nulo.

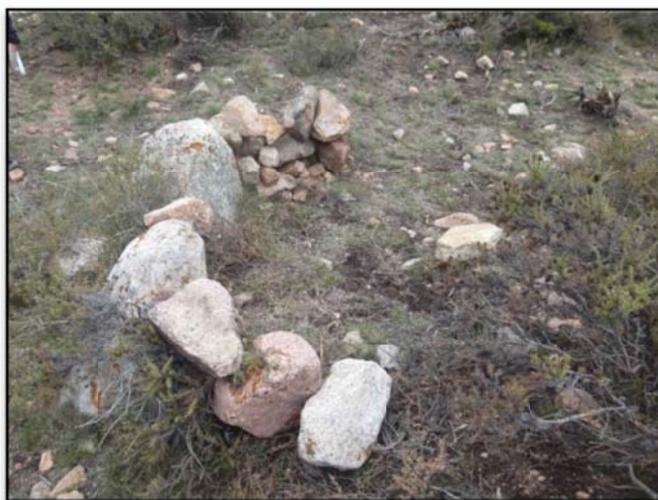
Figura 15. Punto de control 15.

Punto ubicado al sureste de la ruta provincial 94. Se trata de una estructura pircada simple semicircular. Visibilidad baja. No se observó material en superficie. Riesgo de afectación: nulo.

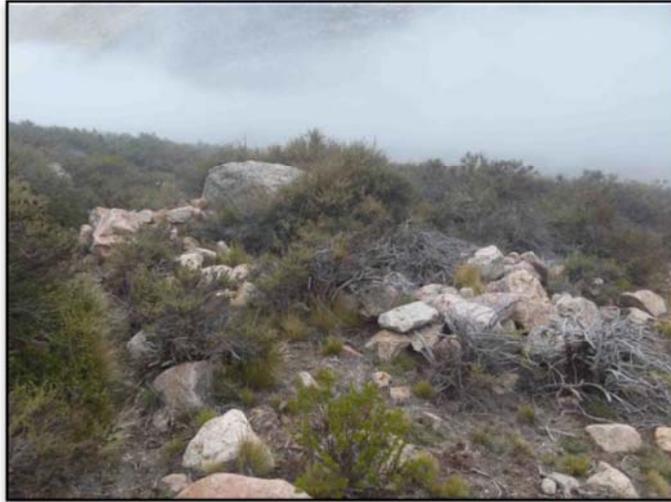
Figura 16. Punto de control 16.

Punto ubicado en la margen derecha del arroyo Arenales. Se trata de un bloque acondicionado con estructura pircada semicuadrangular. Visibilidad baja. No se observó material en superficie. Riesgo de afectación: alto.

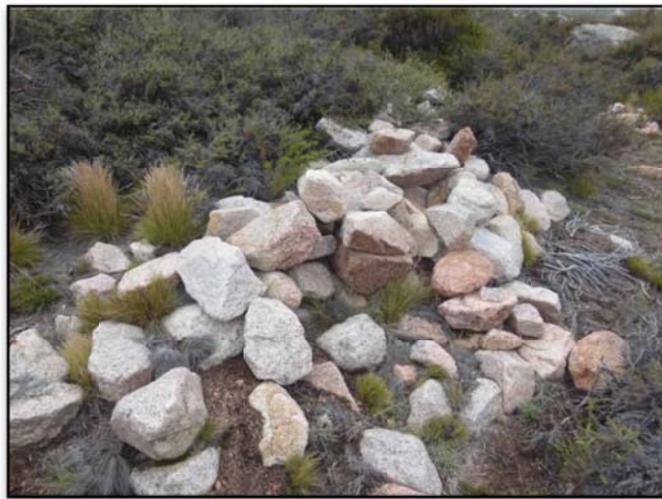
Figura 17. Punto de control 17.

Punto ubicado en la margen derecha del arroyo Arenales. Se trata de una estructura pircada simple colapsada. Visibilidad nula. No se observó material en superficie. Riesgo de afectación: alto.

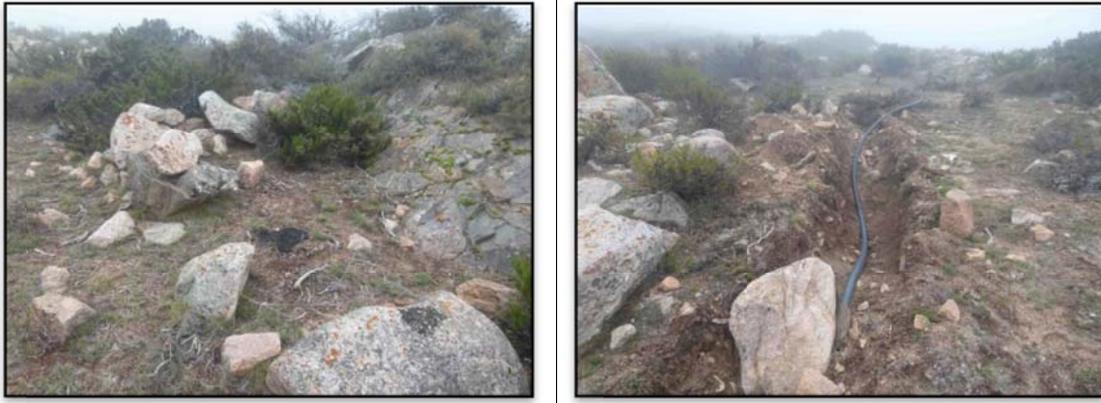
Figuras 18 y 19. Punto de control 18.

Punto ubicado en la margen derecha del arroyo Arenales. Se observó un afloramiento acondicionado con estructura pircada de forma semicircular. Visibilidad media. Se registró carbón moderno en superficie. A 3 m de la estructura se ha realizado una remoción de suelo para toma de agua que pudo haber afectado la conservación de la misma. Riesgo de afectación: alto.

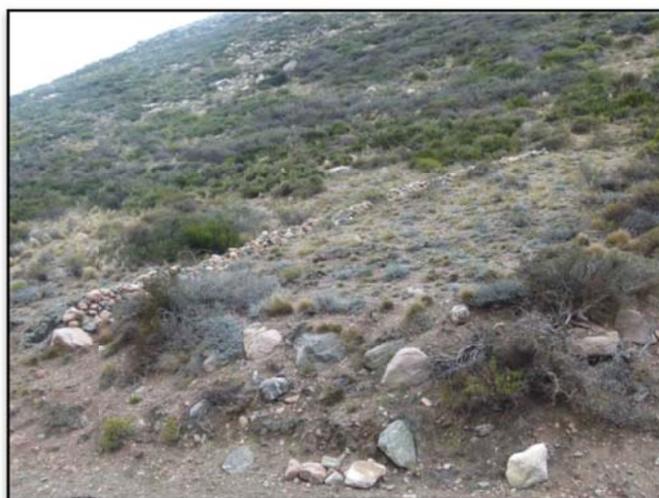
Figura 20. Punto de control 21.

Sector de pendiente pronunciada ubicado al sureste de la ruta provincial 94. Se observó una estructura pircada simple rectilínea, posiblemente para señalar límites de terrenos modernos. Visibilidad media. No se observó material en superficie. Riesgo de afectación: nulo.

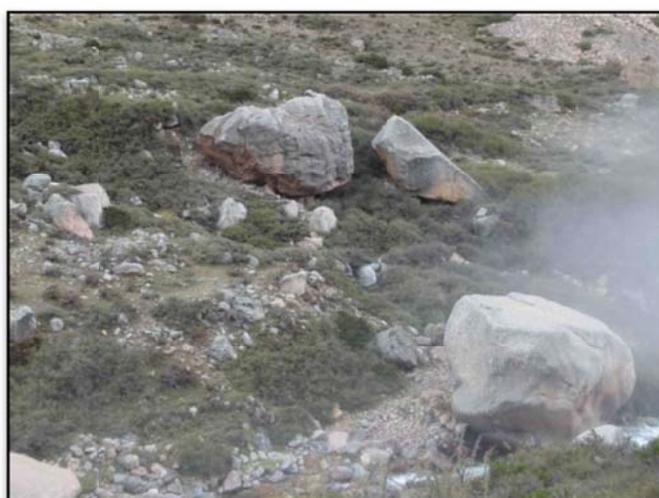
Figura 21. Punto de control 22.

Sector donde se ubica un refugio natural emplazado en la margen izquierda del arroyo Grande. Se toman coordenadas a unos 100 metros desde la margen derecha del arroyo. Riesgo de afectación: alto.

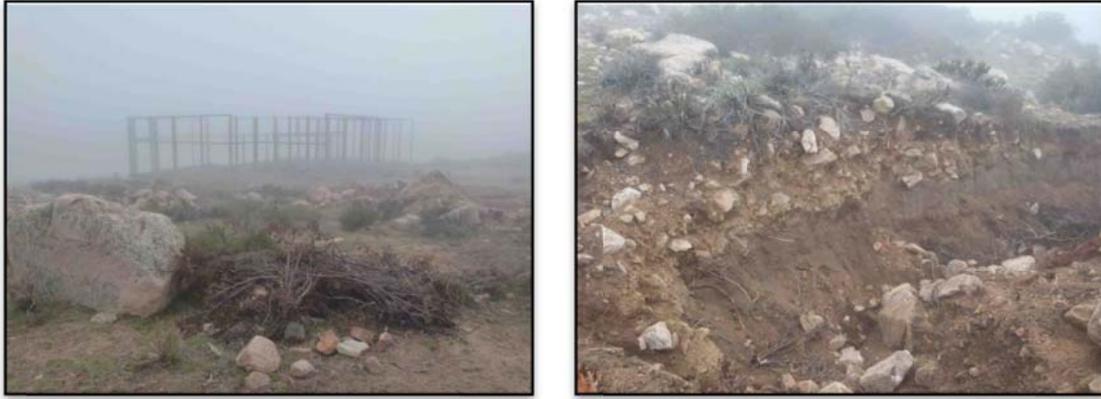
Figuras 22 y 23. Punto de control 23.

Área ubicada en la margen derecha del arroyo Arenales. Se trata de un sector amplio de 760 m² aproximadamente, donde se realizaron tareas de remoción de suelo y la construcción de una estructura metálica. Se registraron huellas de ingreso de máquinas. No se observó material arqueológico en superficie ni estratificado en el sector. No obstante, no se descarta que la construcción haya alterado bienes patrimoniales ya que alrededor de la obra se observaron rocas de mediano y gran tamaño apiladas de manera desordenada. No es posible evaluar si estas piezas fueron parte de alguna estructura debido a que fueron removidas de su posición original.

- En el área correspondiente al punto de control 23 (PN23) es imprescindible no continuar con las obras proyectadas hasta que se realice un estudio arqueológico más exhaustivo que permita evaluar la potencialidad arqueológica y el posible grado de alteración de este espacio, así como el riesgo de afectación sobre las instalaciones circundantes al mismo.

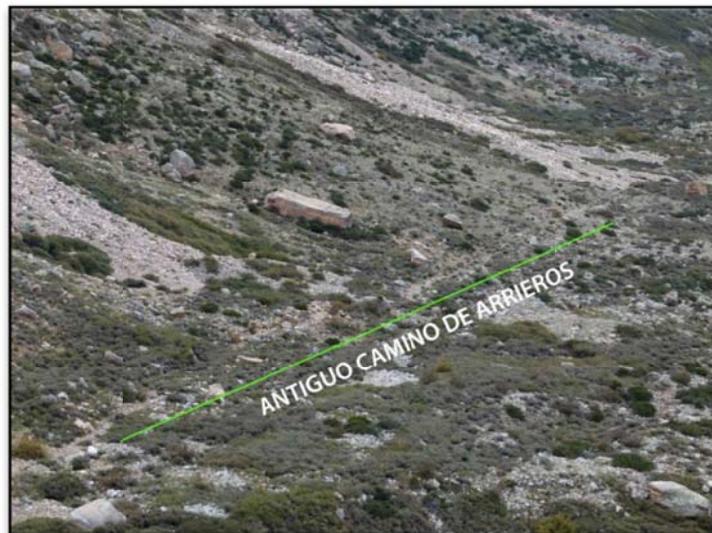
Figura 24. Punto de control 26-27.

Estos puntos se ubican en la margen izquierda del arroyo Grande. Delimitan un segmento correspondiente al antiguo camino de arrieros utilizado para el tránsito histórico hacia Chile. Este espacio coincide con la traza proyectada para la construcción de una telesilla de esquí. Visibilidad media. No se observó material en superficie. Riesgo de afectación: alto.

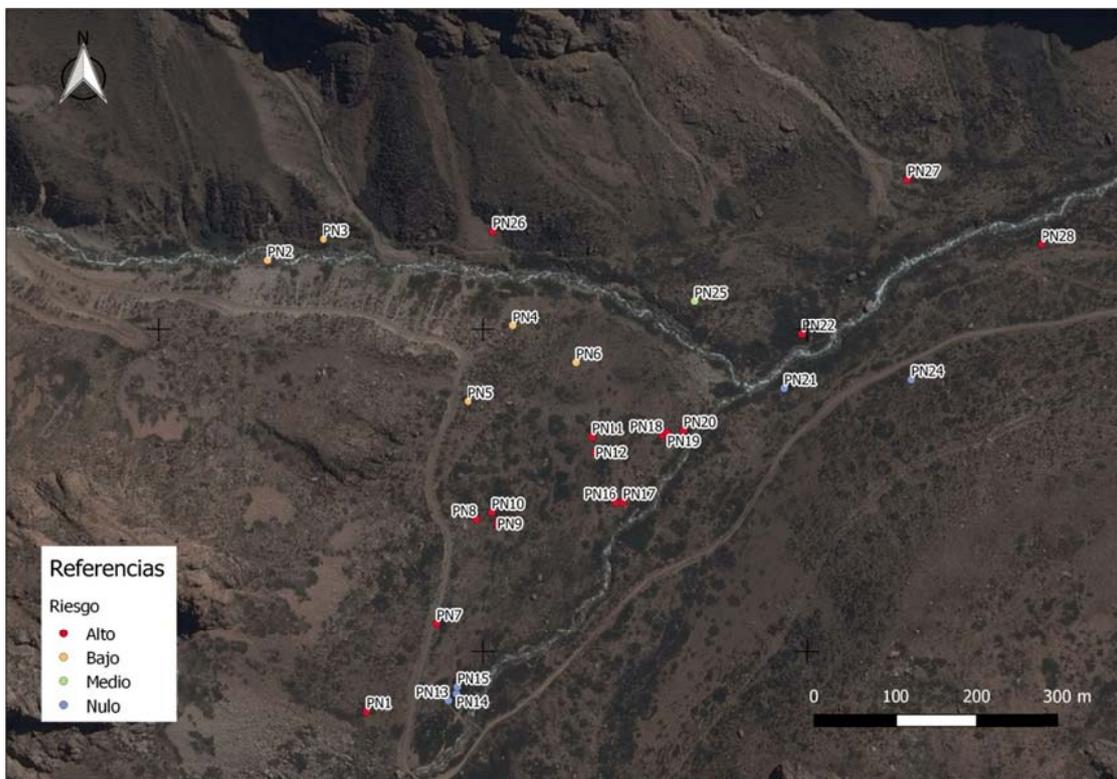
Figura 25. Grados de riesgo de afectación en los puntos de control realizados.

El trabajo de campo permitió identificar puntos y sectores de interés patrimonial, destacándose numerosas instalaciones humanas con diferentes tipos de acondicionamientos del espacio. En función a las obras proyectadas y de acuerdo a la metodología adoptada, el 58% de los puntos de control posee riesgo de afectación alto, el 4% riesgo medio, el 19% riesgo bajo y el 19% riesgo nulo. Por otro lado, se registró un sector alterado por el inicio de actividades de construcción civil que implicaron el movimiento de suelos. Esta situación imposibilitó evaluar la existencia de bienes del patrimonio cultural en el área y/o el posible grado de impacto sobre los mismos.

En función a los antecedentes revisados y al relevamiento arqueológico efectuado se concluye que la totalidad del área posee en general un grado de riesgo de afectación alto. De acuerdo a lo expuesto se proponen las siguientes recomendaciones:
