# Proyecto Cerro Punta Negra

Uco Los Tres Valles SRL

## Manifestación General de Impacto Ambiental

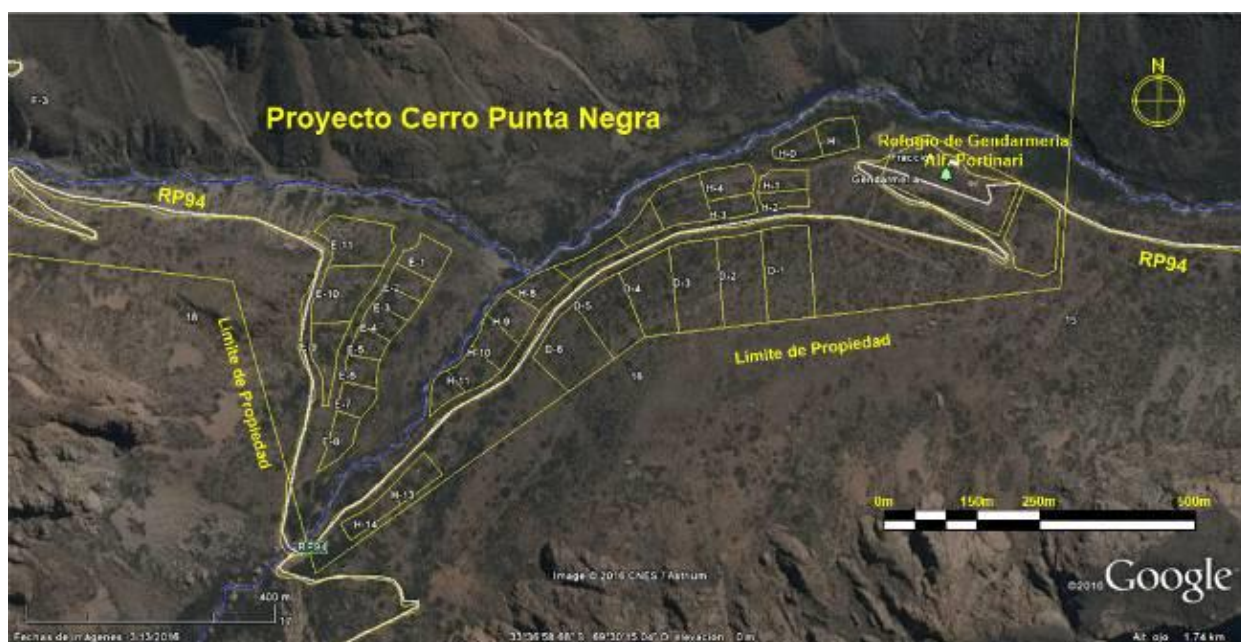
*Figura 2: Distribución de las parcelas*

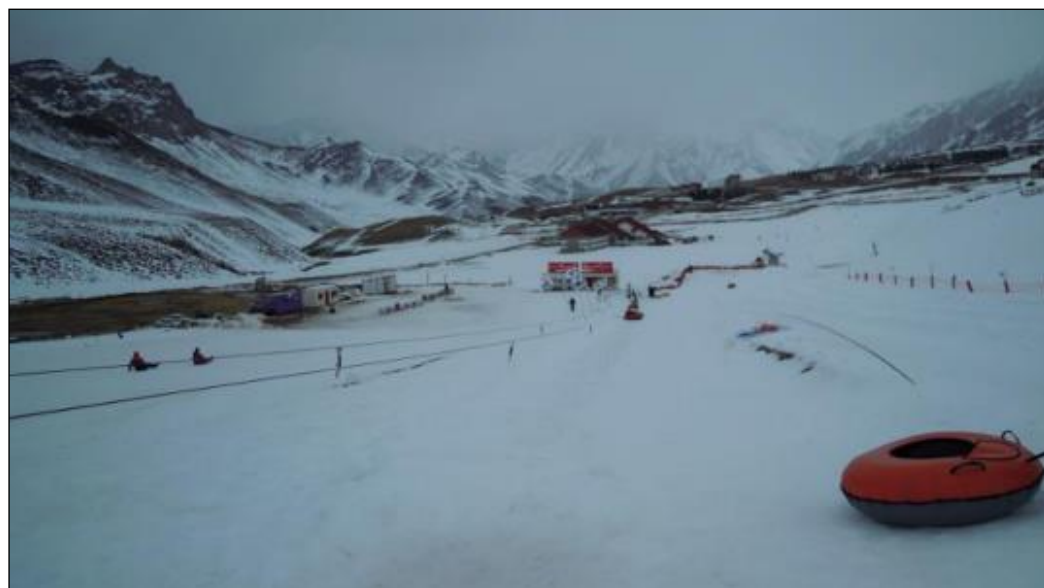
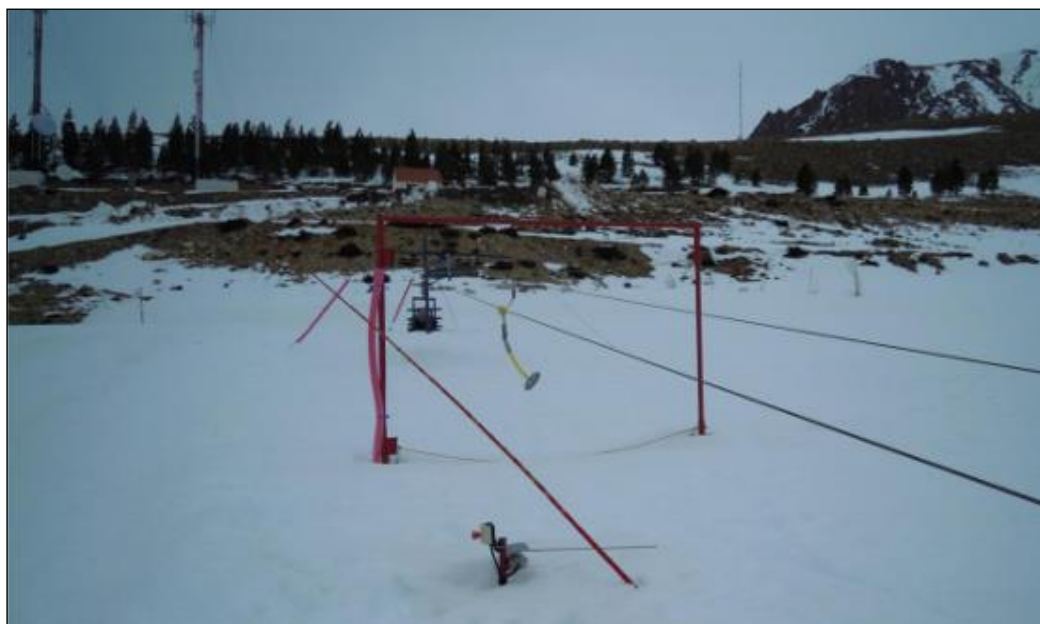
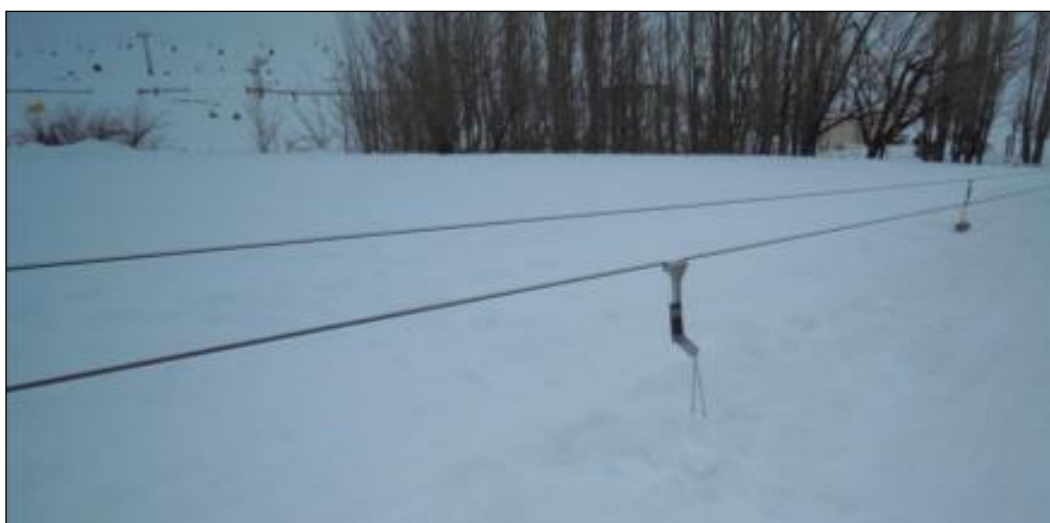
En las siguientes imágenes se muestran las características de medios de elevación portátiles similares:

Figura 6: ejemplo de medios de elevación portátiles similares a los que se utilizarán en el parque de nieve propuesto.

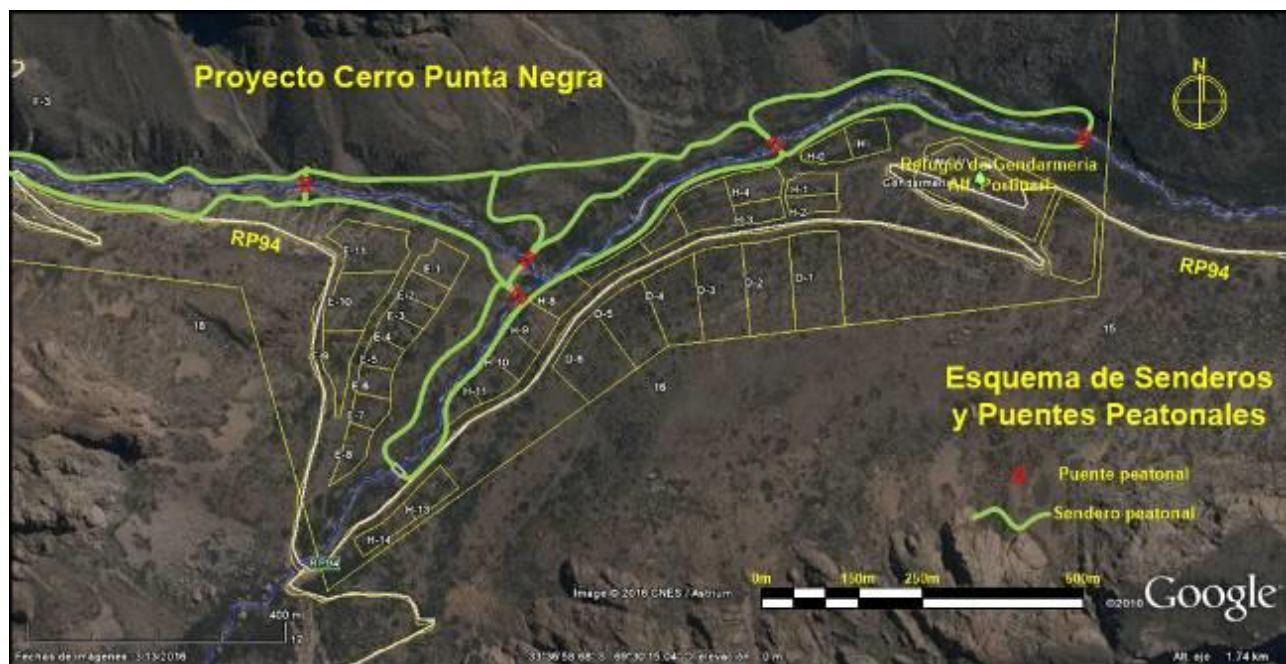
*Figura 7: Esquema de senderos y puentes peatonales*

Los puentes tendrán un ancho de entre 2 y 3 metros, su estructura será metálica liviana, su solera de madera, y contará con barandas de seguridad.

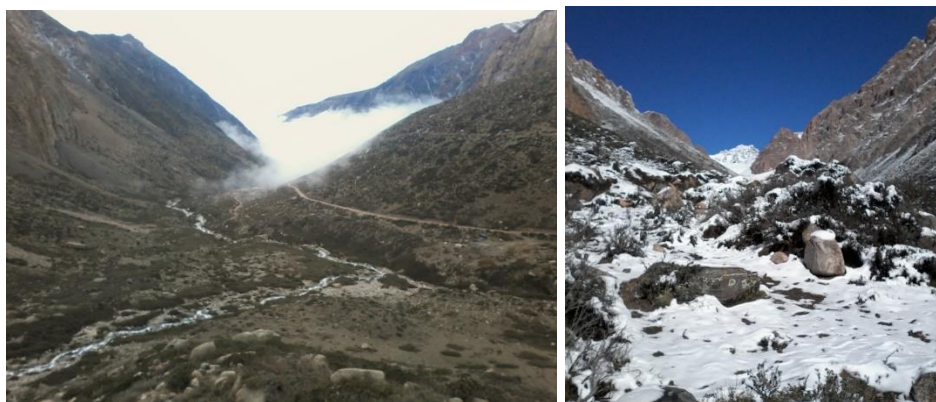
*Figura 12: Geomorfología de la Cordillera Frontal tomadas en el sitio de estudio.*

La Cordillera Frontal, donde se encuentra el sitio de estudio, es un macizo antiguo rejuvenecido, formado por bloques elevados que no configuran una cadena definida ni continua (Capitanelli 1972). Ésta se encuentra adosada a la Cordillera Principal y desaparece al sur del río Diamante (Chébez 2005). La altura de las altas cumbres o cadenas graníticas, oscilan entre 5.000msnm y 6.000msnm. Posee un relieve de quebradas expuesto al este y a diferencia de la Cordillera Principal, los desniveles son muy grandes (Fig.12). La falda oriental es un paredón cuyo borde superior se levanta 3.000m por sobre el nivel del piedemonte. Debido a esto, el relieve se caracteriza por poseer crestas elevadas y gargantas profundas por donde bajan bruscamente los ríos (Capitanelli 1972).

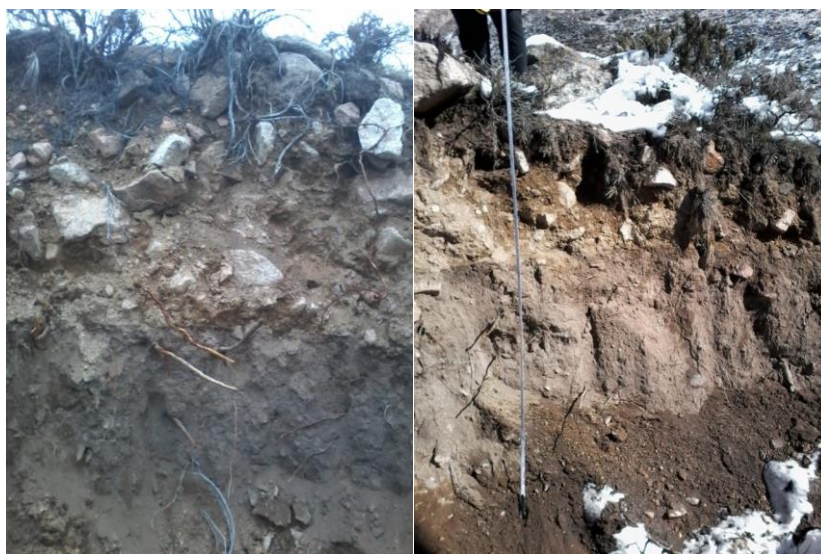
Figura 16: Perfil del suelo en el sitio de estudio.

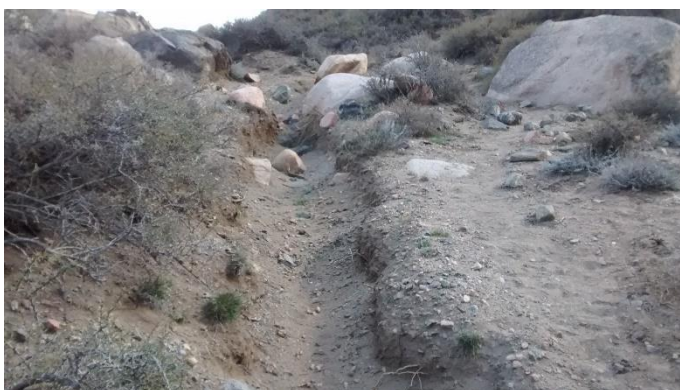
*Figura 17: Vista de surco de erosión en el área operativa del proyecto.*

Durante la etapa de construcción del Proyecto será necesario remover la vegetación. La cobertura de la vegetación regula el efecto erosivo causado por el escurrimiento del agua, como producto de la fusión nival, en este caso. Si se dejan grandes áreas descubiertas, el sitio está más propenso a la formación de surcos (debido a la gran pendiente) como pudo observarse durante la salida a campo (González del Tánago 1991).

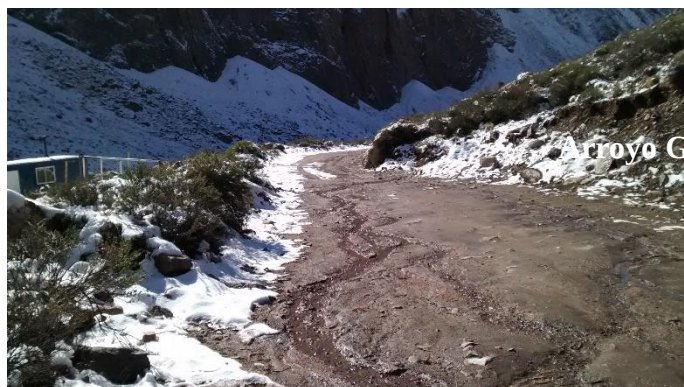
Figura 18: Vista de erosión hídrica por fusión de nieve sobre la Ruta 94.

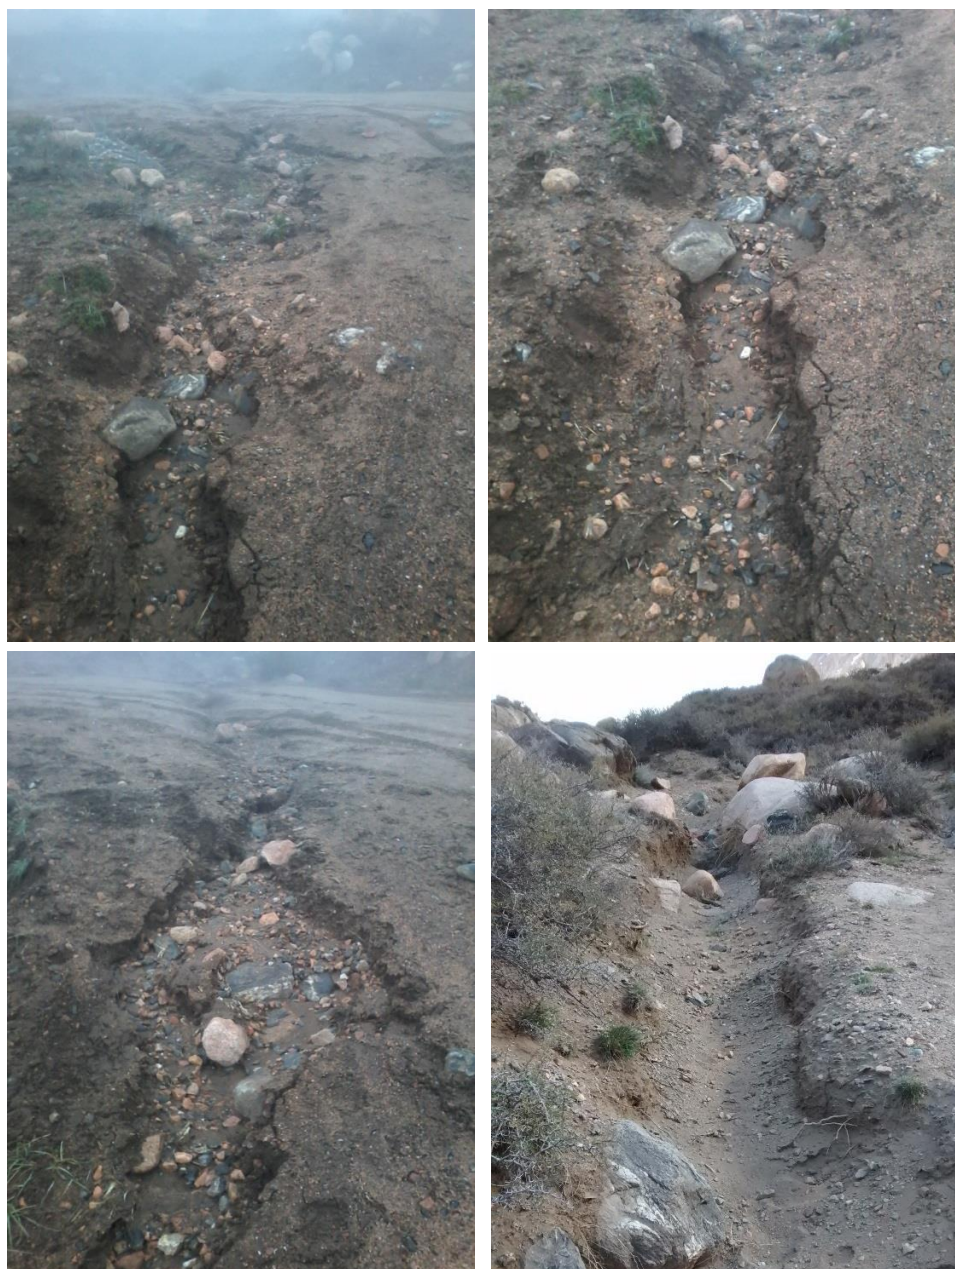
*Figura 40: Formación de surcos sobre el camino debido a la erosión hídrica.*

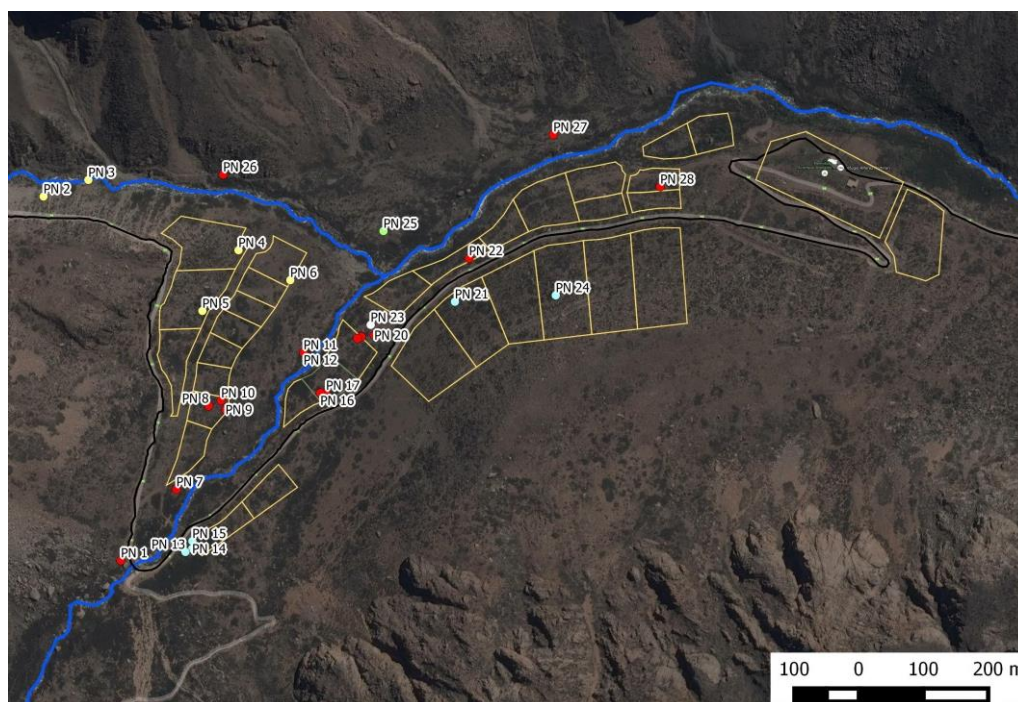
Figura 46: Grados de riesgo de afectación en los puntos de control realizados.

El trabajo de campo permitió identificar puntos y sectores de interés patrimonial, destacándose numerosas instalaciones humanas con diferentes tipos de acondicionamientos del espacio. En función a las obras proyectadas y de acuerdo a la metodología adoptada, el 58% de los puntos de control posee riesgo de afectación alto, el 4% riesgo medio, el 19% riesgo bajo y 19% riesgo nulo. En función a los antecedentes revisados y el relevamiento arqueológico efectuado, se concluye que la totalidad del área posee en general un grado de afectación alto (Fig. 46).

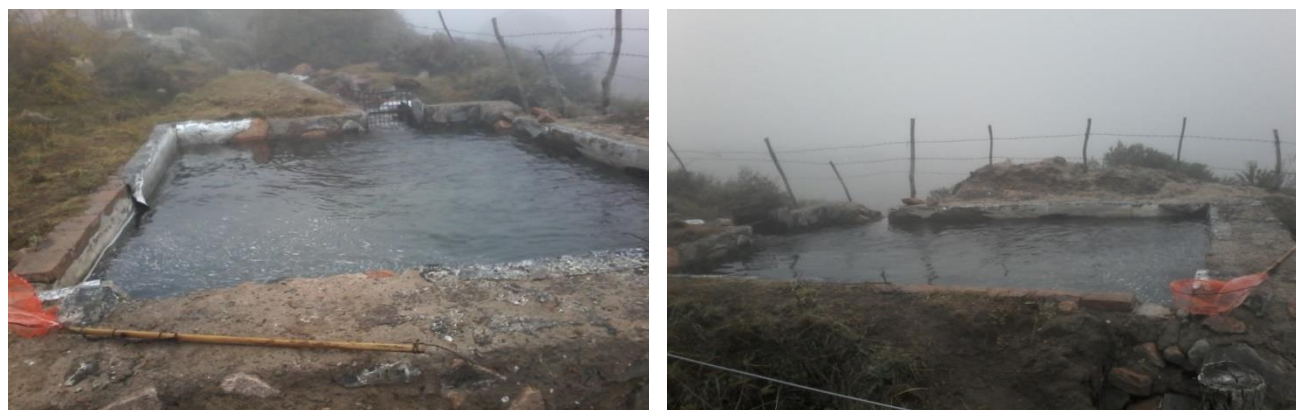
*Figura 52: Desarenadora de agua para consumo en el Puesto de Gendarmería Nacional Tte. Portinari.*

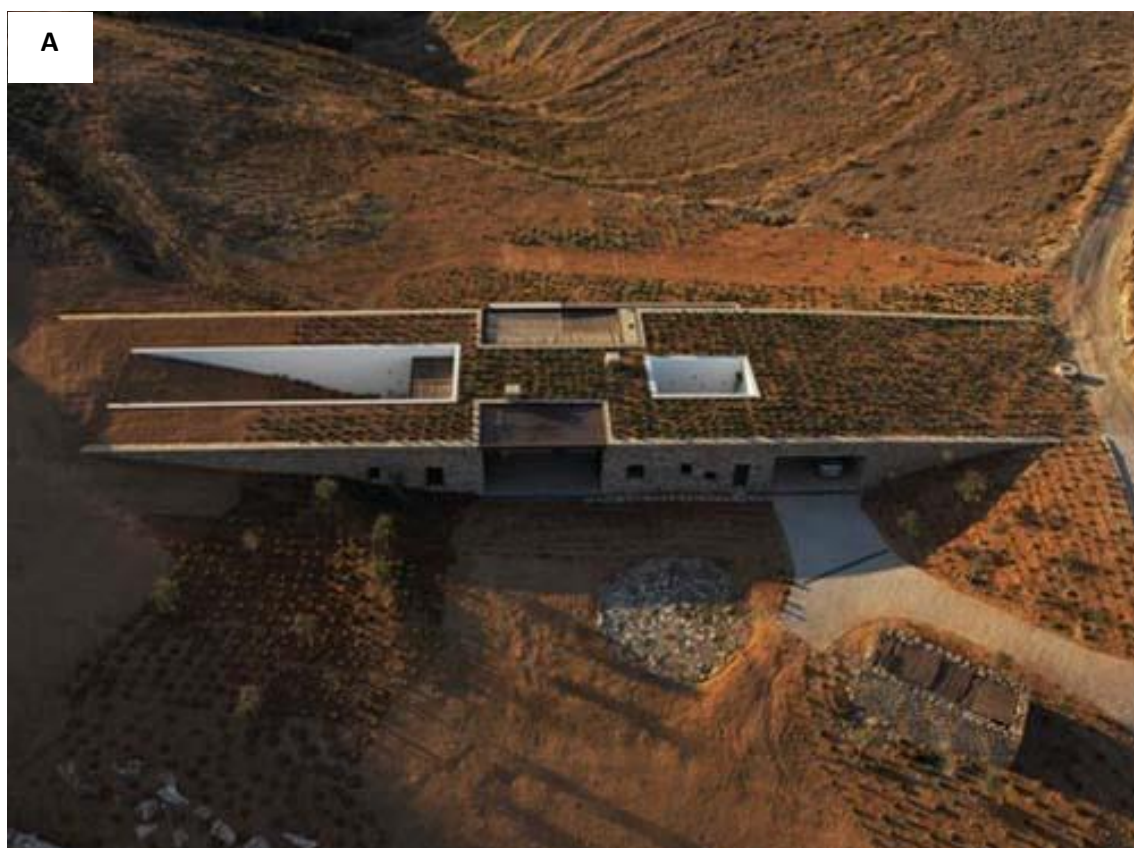
*Figura 64: Imágenes ejemplo de la adecuación paisajística de la infraestructura a construir*

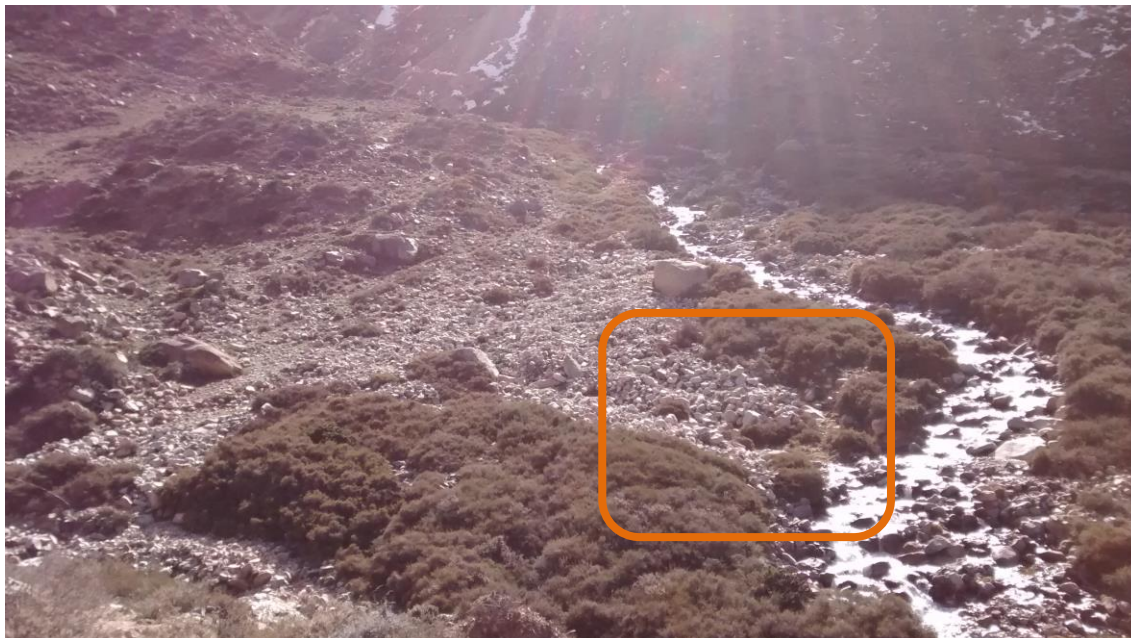
Figura 65: Ejemplo de posible sitio a instalar un mirador de los arroyos. Sobre el Arroyo Grande, aguas arriba de la unión con el Arroyo Arenales. En este sector hay naturalmente menor cobertura de vegetación ribereña.
