RESPUESTAS DEL DICTAMEN TÉCNICO – OBRA ENTUBAMIENTO ARROYO MORTERITOS

A continuación se presentan las respuestas a las sugerencias y observaciones detalladas en nota NO-2021-00116727-GDEMZA-SAYOT de la Unidad de Evaluaciones Ambientales de la SAYOT, y las indicadas en el Dictamen Técnico elaborado por el IADIZA.

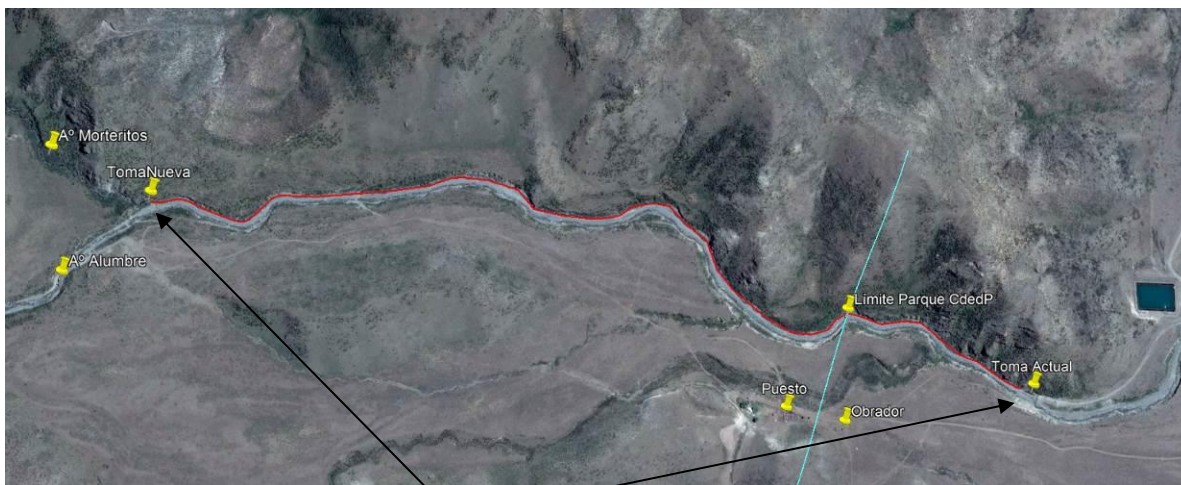
Tramo en que se colocará la tubería. Son 2000m dentro del cauce del arroyo Las Mulas.

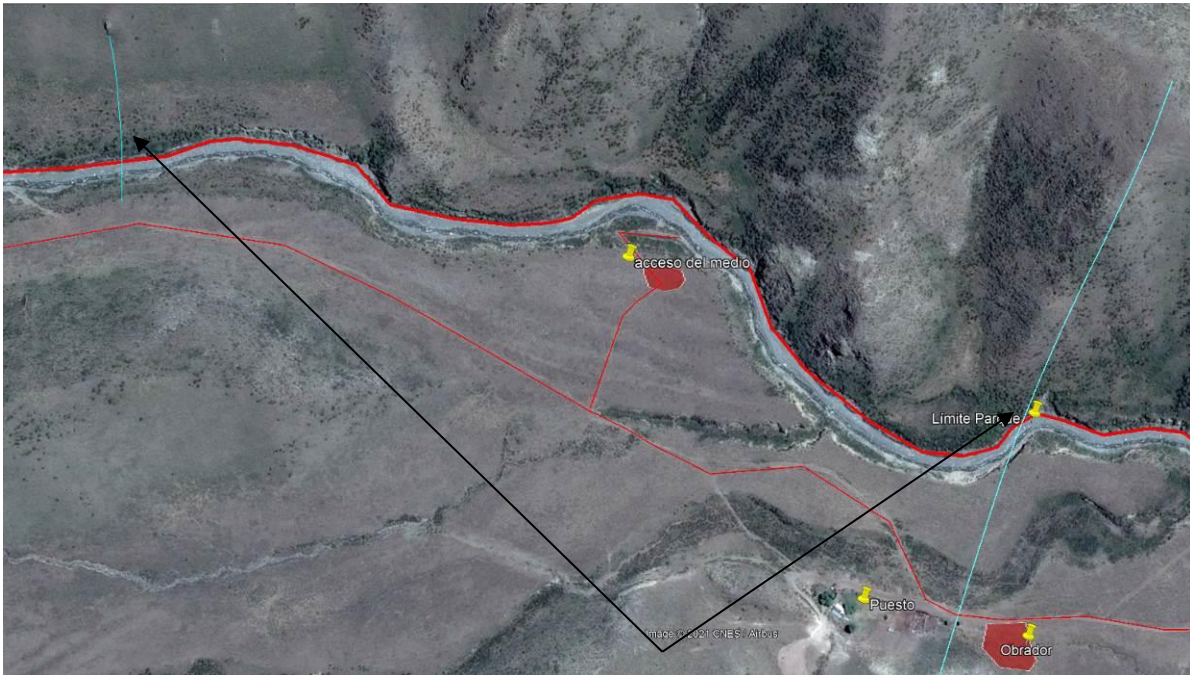
Tramo a realizar desde el acceso "del medio"

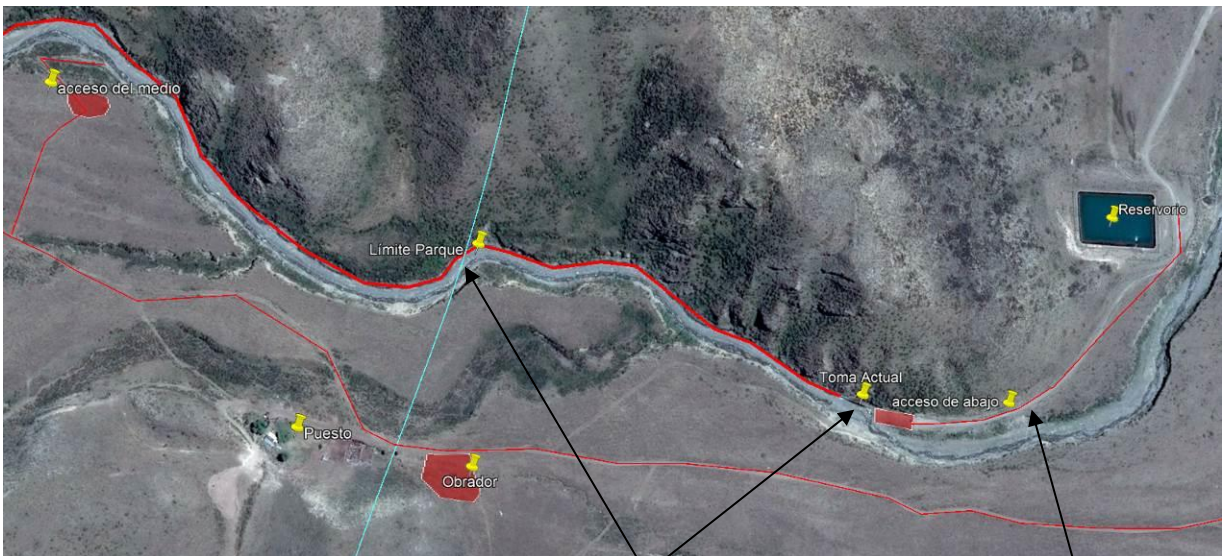
Tramo a realizar desde el acceso "de abajo"

Acceso de abajo
(camino al actual reservorio)

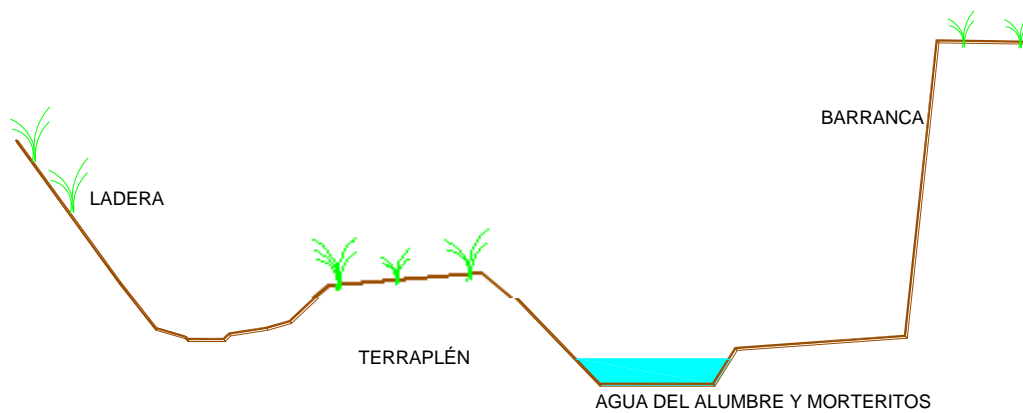
Paso 1: Desviar el agua proveniente del Arroyo Morteritos hacia el cauce de margen derecha. El desvío se realiza con trabajo de excavadora.

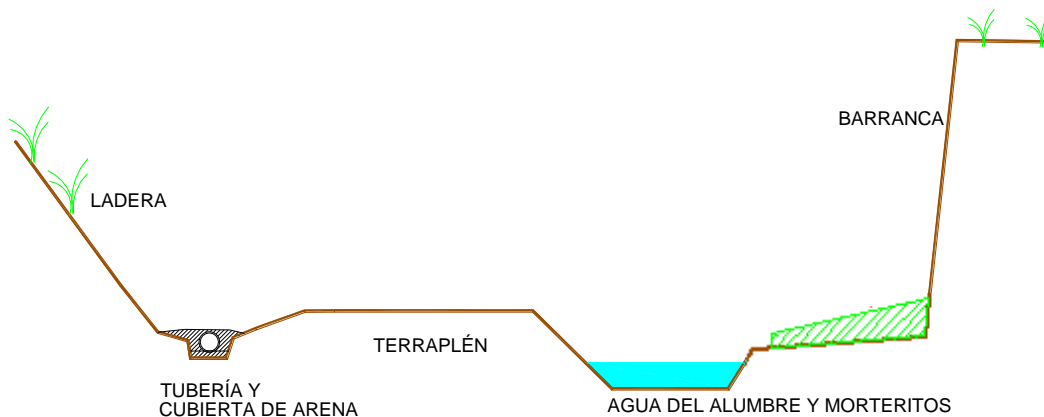
Paso 4: colocar los caños y calzarlos con arena. En esta tarea se emplean camiones, excavadora sobre orugas y cargadora frontal o retroexcavadora (para tamizar material).

Se construyen las Bocas de Registro. Son cámaras cilíndricas de 1.20m de diámetro interno, de hormigón, se emplean para resolver los cambios de dirección de la tubería. Quedarán semi-enterradas y sobresalen aproximadamente 0,40m.

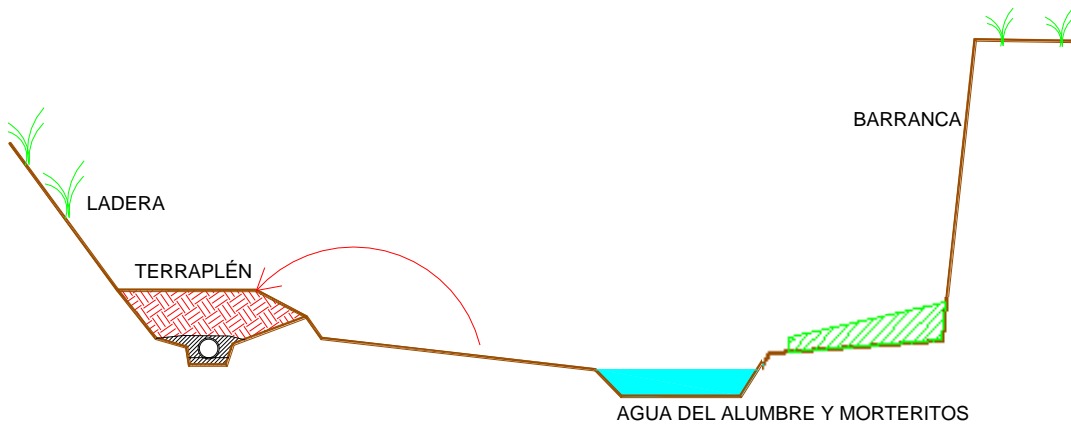
Paso 5: cubrir la tubería con el material del terraplén central, con excavadora sobre orugas y cargadora frontal o retroexcavadora.

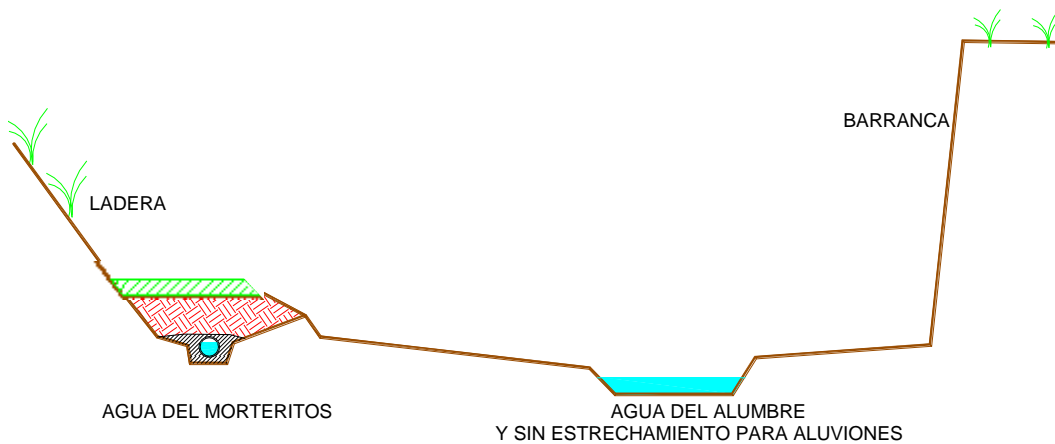
Paso 7: Reestablecer el desvío empleando retroexcavadora y conducir el agua de morteritos por la tubería.

Esta secuencia se realizará cada tramos menores a 100 m, de modo de abreviar el tiempo de acopio del suelo.

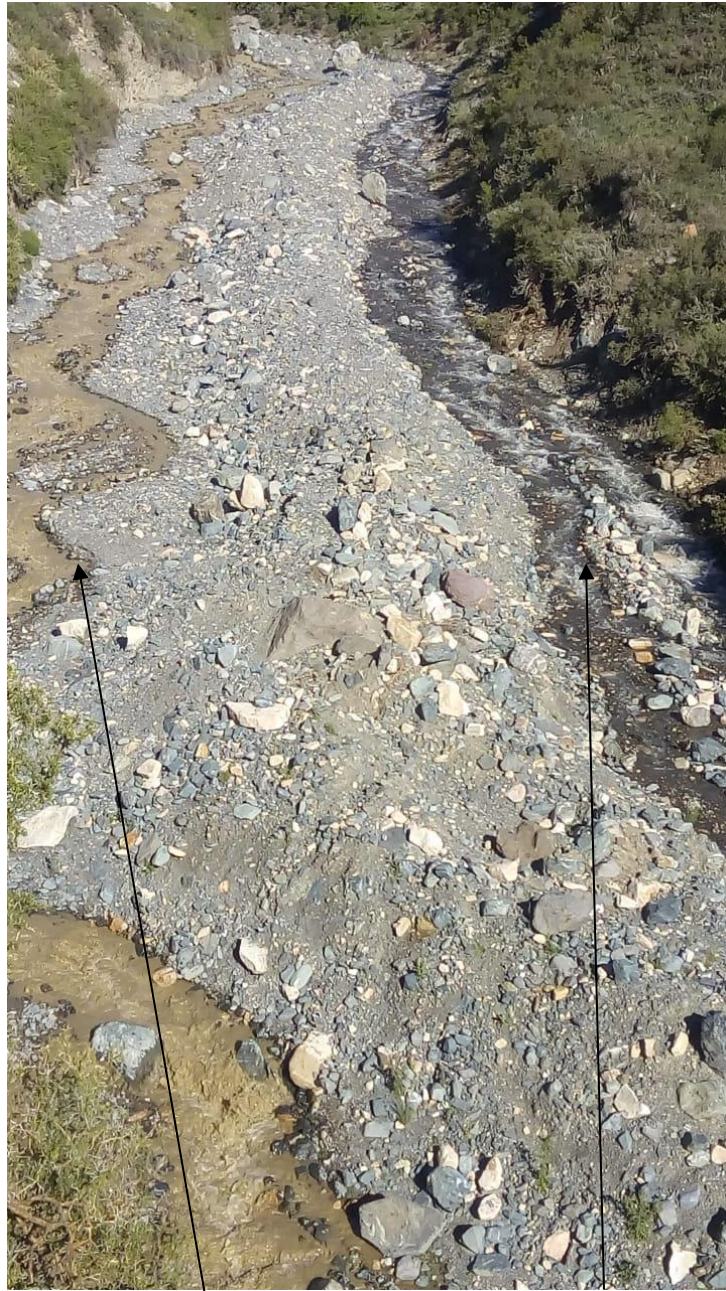
La foto muestra la diferencia entre las aguas (foto actual, del 5 de febrero de 2021).

Aº Alumbre (con bentonita)

Aº Morteritos

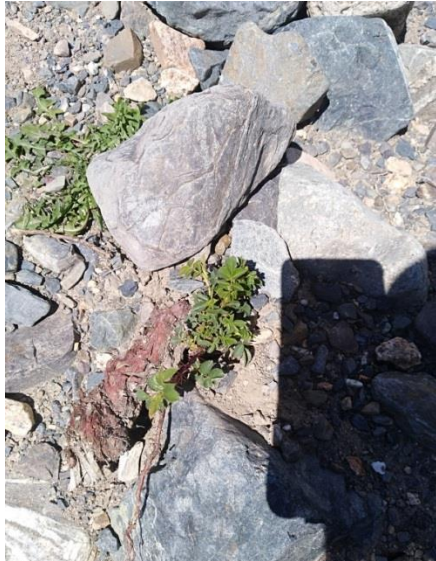
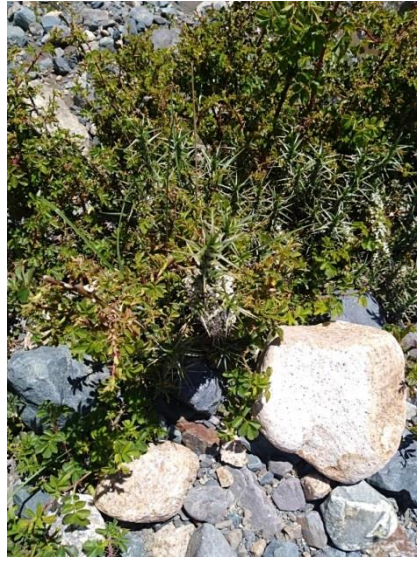
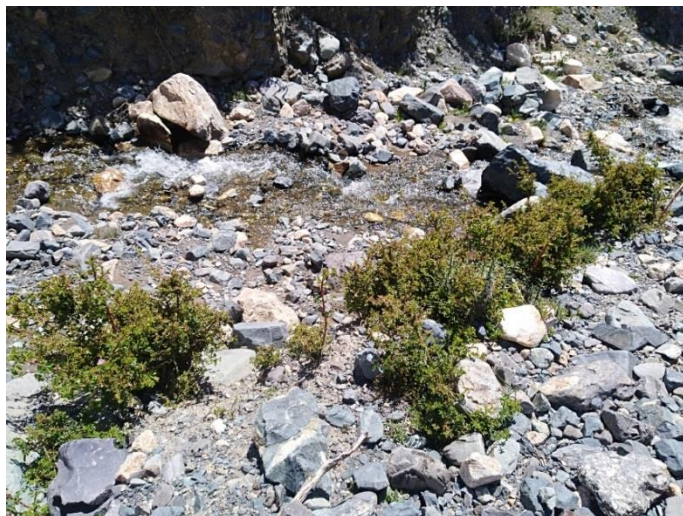
Se ha observado la presencia de ejemplares de rosa mosqueta de pequeño porte sobre el talud artificial divisorio, el que será removido con el fin de tapar la cañería y ampliar el ancho del cauce del Arroyo Las Mulas. A continuación se presentan fotografías:

Dada las características que presentan los ejemplares observados, se presentan una serie de lineamientos generales para su erradicación. Sin embargo, estos lineamientos serán ajustados en el Plan de Remoción en función de lo que sea acordado con la Autoridad de Aplicación y organismos especializados en la temática.

1. Identificación de ejemplares de Rosa Mosqueta en el área operativa de la obra.
2. Limpieza mediante “arranque” de arbustos individuales, para lo cual se empleará herramientas como: escardillo, palas, etc. según el tamaño del ejemplar en cuestión.
Al momento de realizar esta tarea se deberá tener especial cuidado con las espinas debiendo emplearse guantes.

3. Una vez extraído el ejemplar deberá colocarse en bolsas de material resistente al corte de las espinas. Se deberá tener especial cuidado y atención de colocar la totalidad del ejemplar removido dentro de la bolsa, asegurando de no favorecer la dispersión de propágulos.
4. Disposición final de los ejemplares erradicados empleando el método más adecuado.

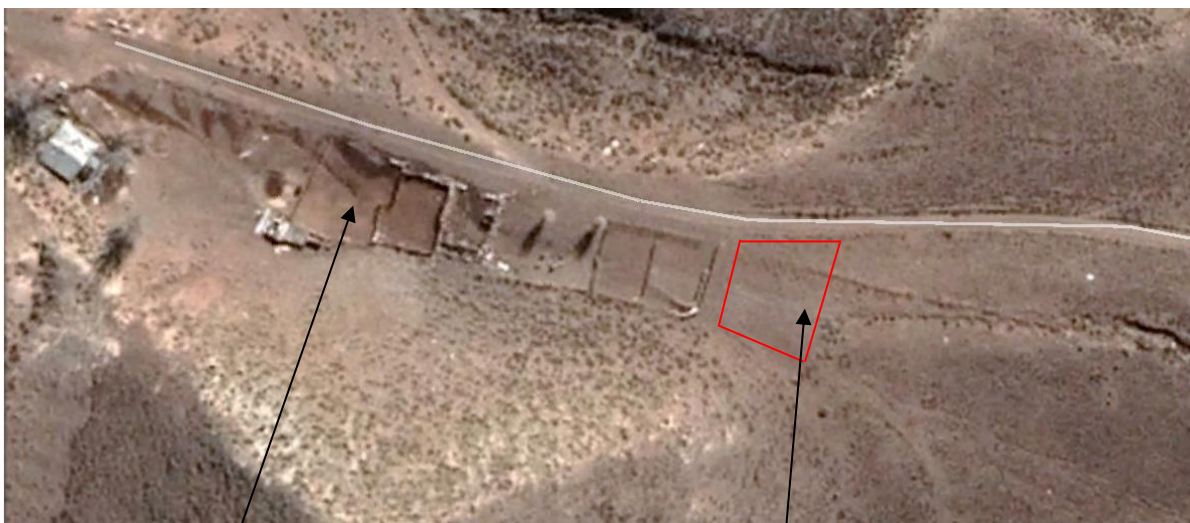
Ubicación obrador

El obrador se ubicará junto al puesto Las Lajas, al Este del mismo.

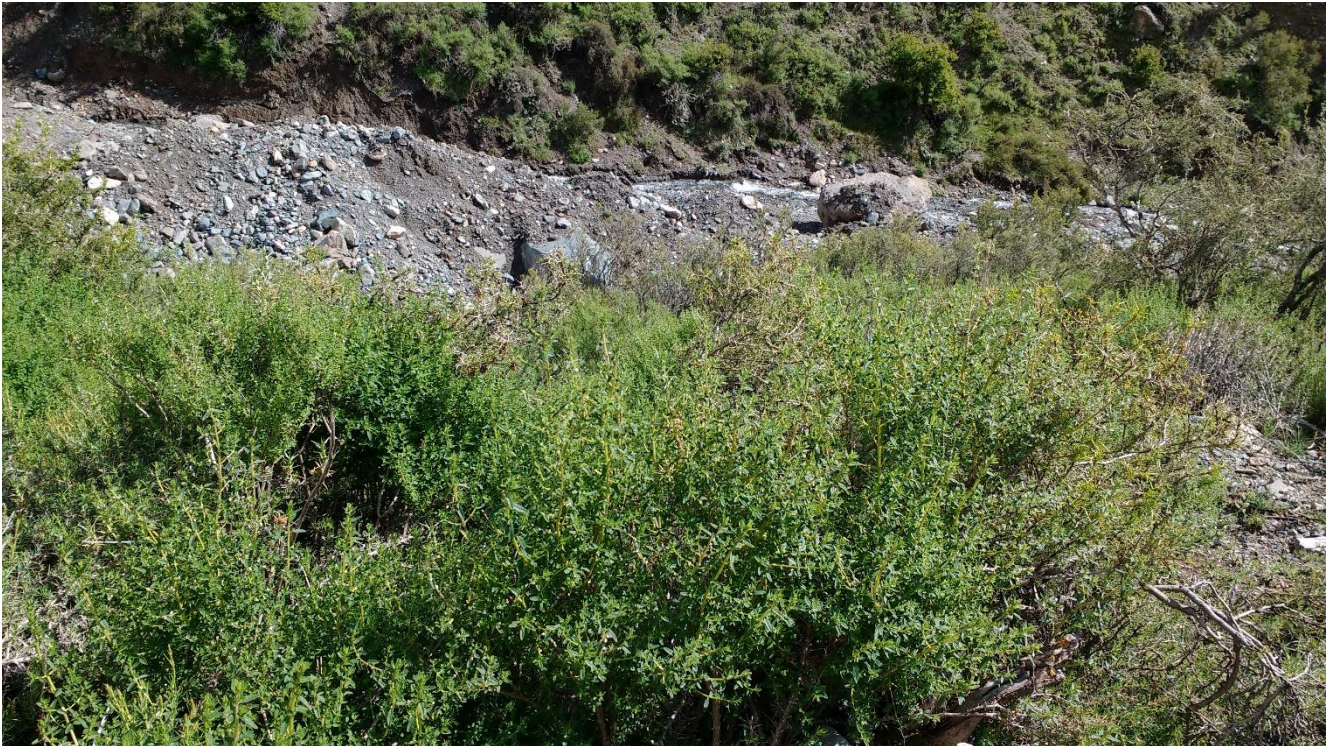
Fig. 3 Comunidad de *Clinopodium gilliesii*

Se relevó la vegetación en la margen derecha del arroyo, en un área sin disturbio, a la derecha del camino abierto hacia el arroyo para la bajada de camiones con materiales para la toma nueva. Destaca *Adesmia pinifolia*, con ejemplares de diámetro de troncos de 20 cm, que domina en cuanto a altura y presencia. En el estrato medio *Nassauvia axillaris*, *Baccharis grisebachii*, *Berberis empetrifolia* y una pequeña comunidad pura, de *Clinopodium gilliesii* (fig. 3) baja por la ladera hasta el cauce del arroyo Alumbre. La invasiva *Rosa rubiginosa* es muy escasa, solo aparecen unas pocas plantas en la ladera hacia el arroyo. En el estrato herbáceo conviven

nativas (una pocas gramíneas, *Oxalis muscoides*, *Acaena pinnatifida*) y adventicias tales como *Cerastium arvense*, *Taraxacum officinale*, *Erodium cicutarium*, *Medicago lupulina*.

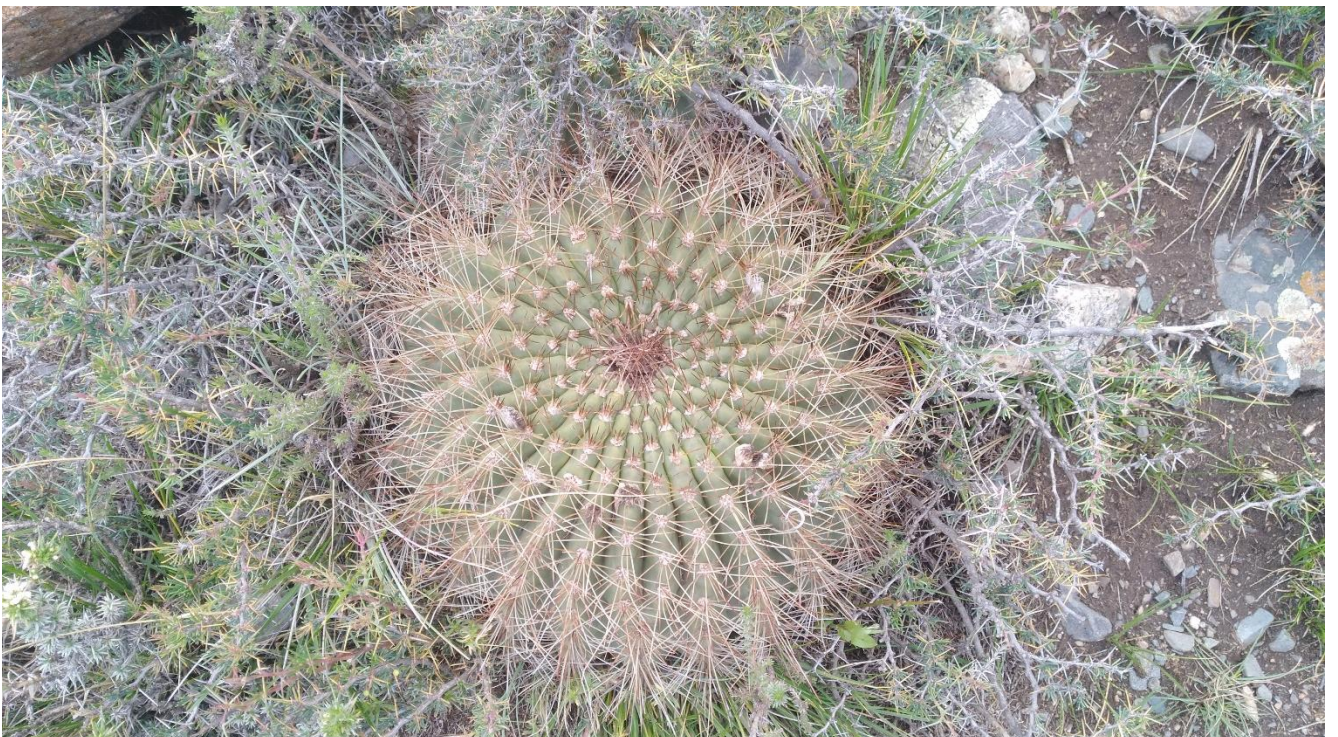
Fig. 4 *Lovibia formosa* impactante por su diámetro

A la izquierda de la bajada de camiones y a la izquierda del camino que conduce al estacionamiento, espacio cercano al playón usado para generar los elementos de hormigón, se incrementa la presencia de las mismas especies adventicias y se agregan otras *Tragopogon dubius* o *Plantago lanceolata*. Aquí aparecen unos pocos ejemplares de *Lovibia formosa* realmente espectaculares de más de 50 cm de diámetro (fig. 4). El sitio se encuentra muy pastoreado (se observó la presencia de ganado caprino), la vegetación es más baja, presenta menor cobertura y mayor distanciamiento entre plantas.

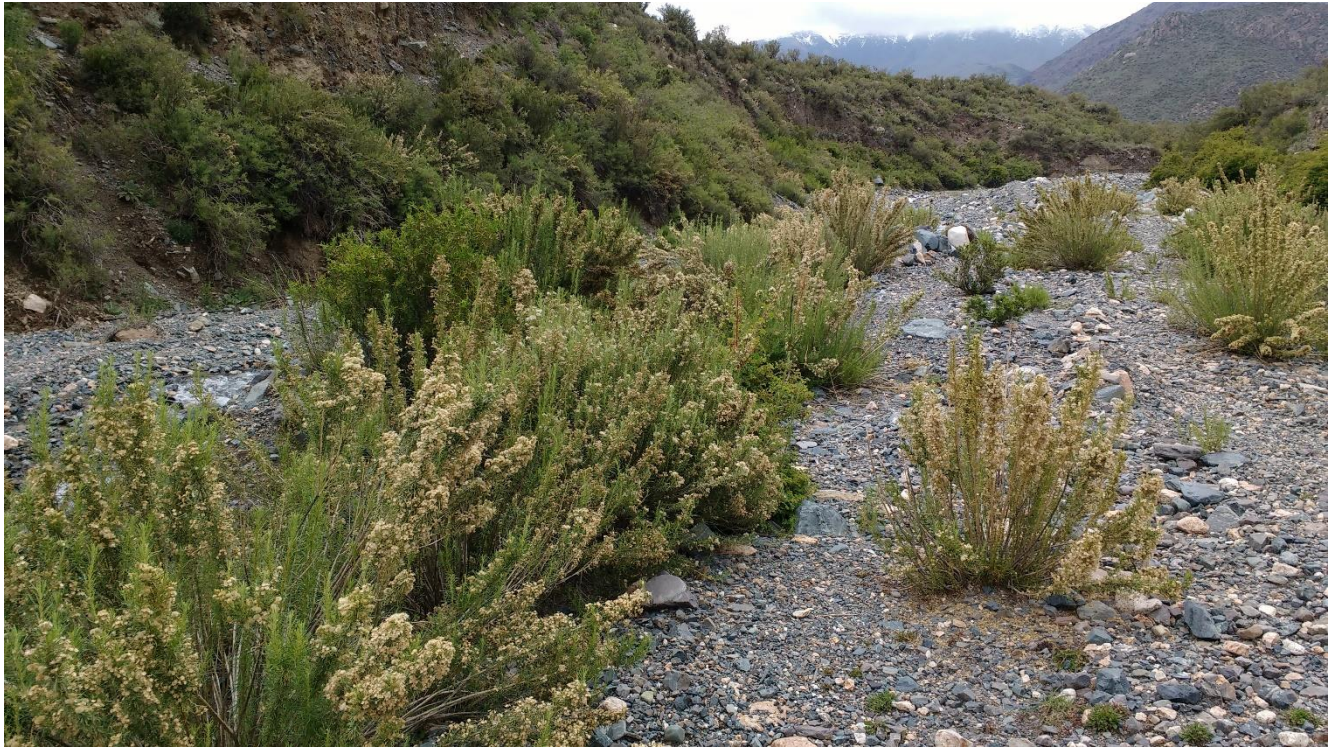
Fig. 5 Sector vegetado del talud con baja cobertura, dominado por *Baccharis grisebachii*

Al comienzo del talud (relevamiento N°2) se observa restos de troncos de leñosas o plantas enteras muertas: *A. pinifolia*, *N. axillaris*, *R. rubiginosa*, *B. grisebachii*, otros sin posibilidad de identificación macroscópica. Aunque de manera discontinua, todo el talud ha sido colonizado por especies nativas y exóticas. En todo su recorrido tramos vegetados, con mayor o menor cobertura (fig. 5), alternan con tramos donde la vegetación está ausente (fig. 6), mostrando el suelo desnudo con clastos de distinta granulometría. Los puntos de relevamiento se eligieron en función de esta distribución y de la magnitud de las especies encontradas.

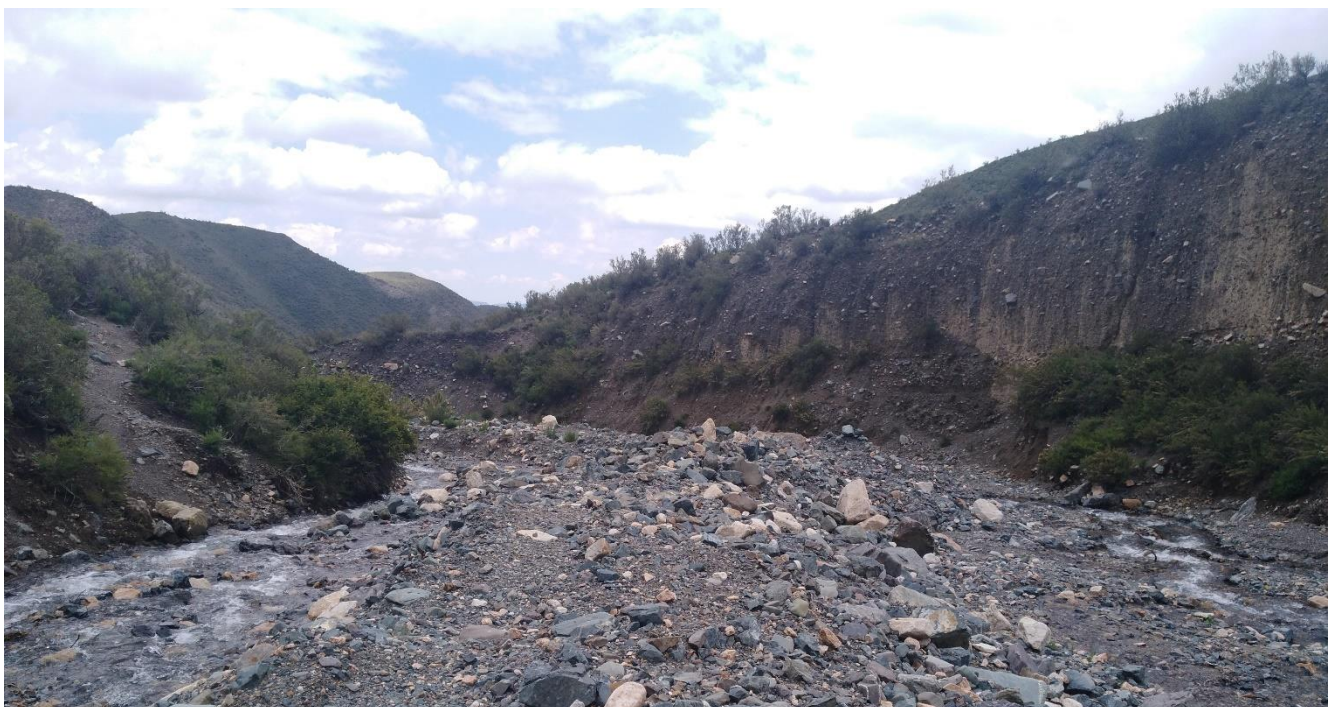
Fig. 6 Tramo de talud sin vegetación

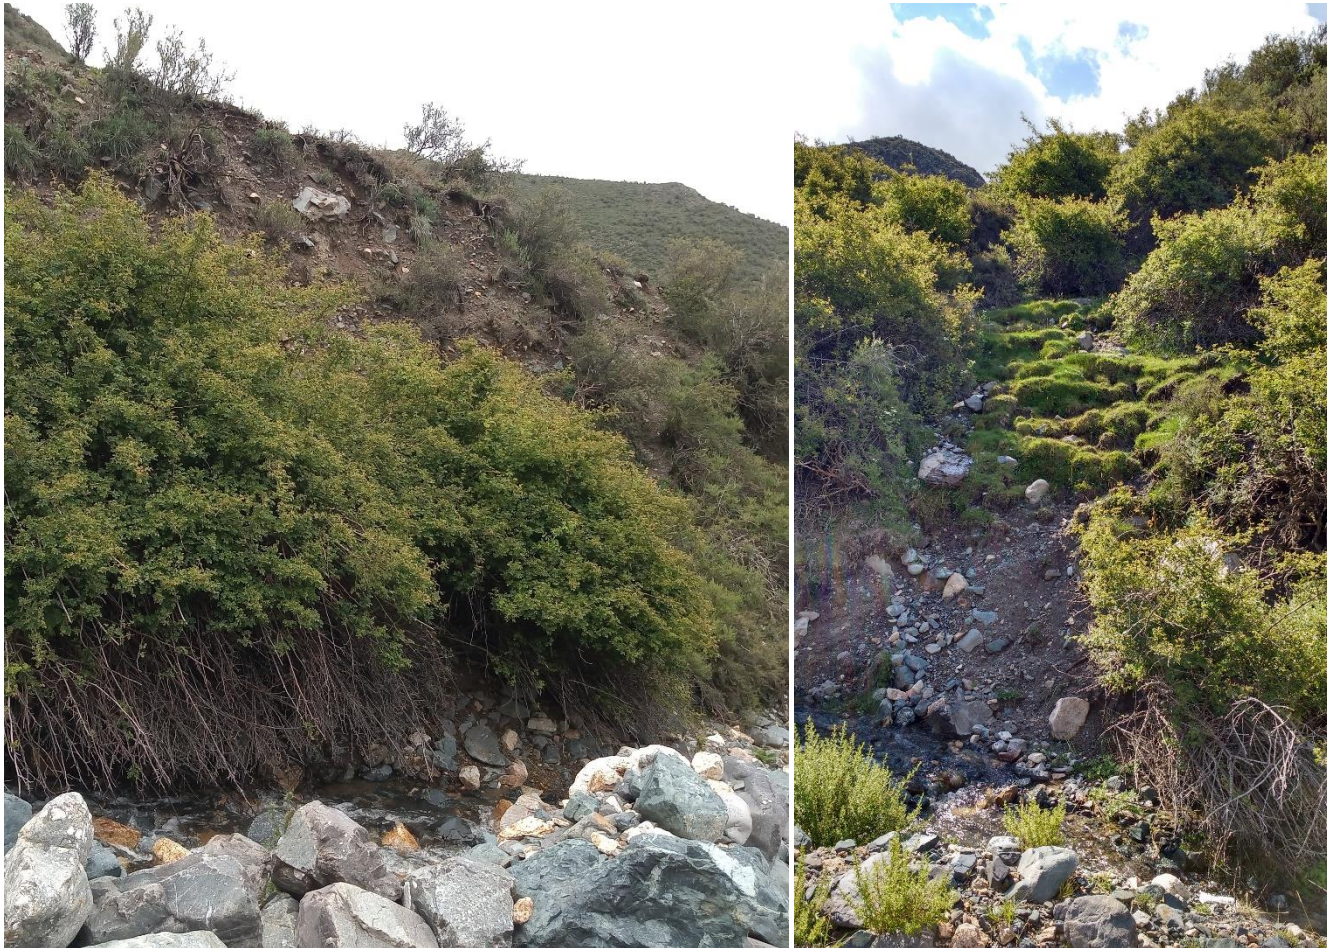
Fig.7 A) matorral de *Rosa rubiginosa*, frente a relevamiento N° 6 y B) quebrada con vega, frente al punto N° 9

En la margen izquierda, sobre el A° Morteritos llaman la atención, una ladera por la densidad de *Rosa rubiginosa* y una quebrada con una pequeña vega (fig. 7). Ambos frente a los sitios relevados de menor altura, relevamientos N° 7 y 10 respectivamente.

X⁷ solo en la ladera del arroyo Morteritos como comunidad muy densa monoespecífica (fig. 7 A)

Rosa rubiginosa, única especie arbustiva exótica relevada, es muy invasora en altitudes inferiores a la del área de estudio. Si bien está presente en casi todos los sitios relevados, aún no tiene alta presencia, ni ha logrado la conformación de matorrales impenetrables como el detectado en el relevamiento N° 7 (fig. 7 A) Esto no evita que no sea una preocupación su avance.

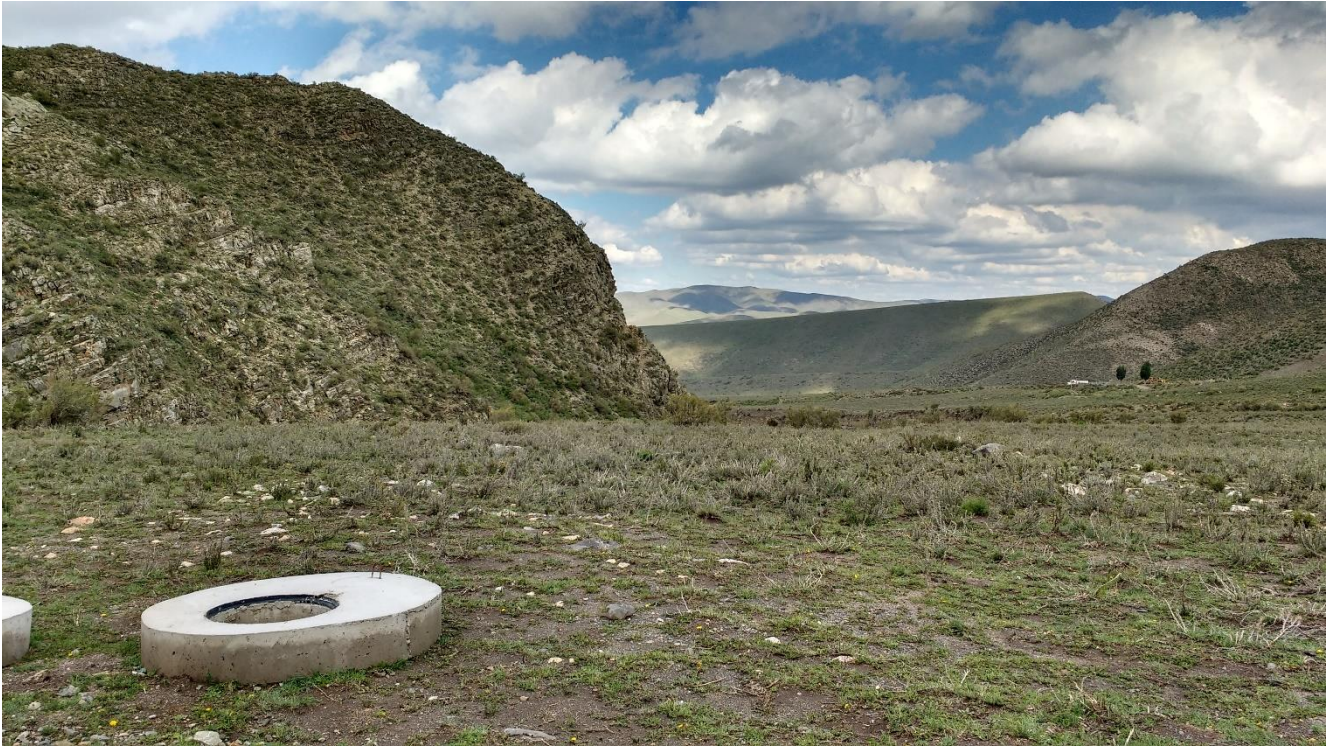
Fig. 8 Vista hacia el puesto Las Lajas

En la fig. 8 se observa uno de estos elementos constructivos, apoyados sobre el suelo –aparentemente desmontado– con vegetación incipiente dominada por *Taraxacum officinale*. Hacia el fondo de la imagen la vegetación –sin indicios de modificación reciente– es uniforme, más baja y con menor cobertura y abundancia que la observada en el primer relevamiento. La especie dominante es *Nassauvia axillaris*.

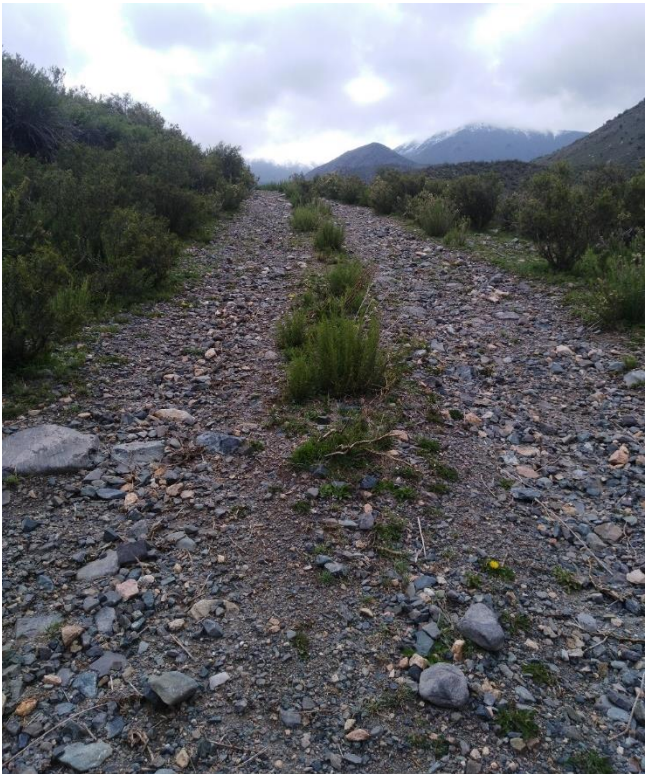
Fig. 9 Camino de acceso desde el arroyo

Desde el arroyo se accede a esta meseta por un camino construido hace tiempo, probablemente para la conformación del talud. La presencia de vegetación alta (*Baccharis grisebachii*) en el medio demuestra que no ha sido intervenido ni tampoco ha sido utilizado recientemente (fig. 9).
