INFORME N° 004

S/ AUDITORÍA

**“MANIFESTACION GENERAL DE IMPACTO AMBIENTAL COMPLEJO MINERO FABRIL
SAN RAFAEL – ETAPA DE REMEDIACIÓN FASE 1”**

INFORME DE AUDITORÍA N° 04

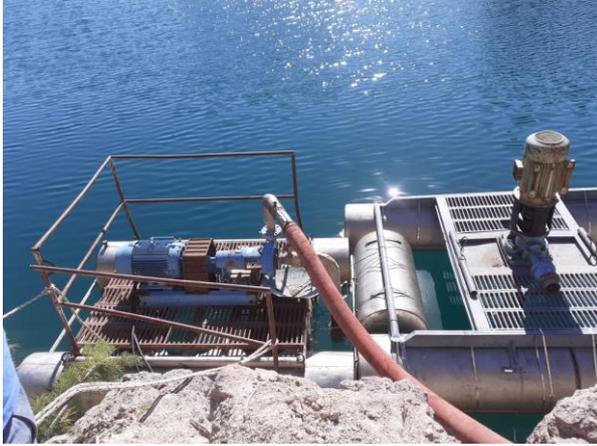
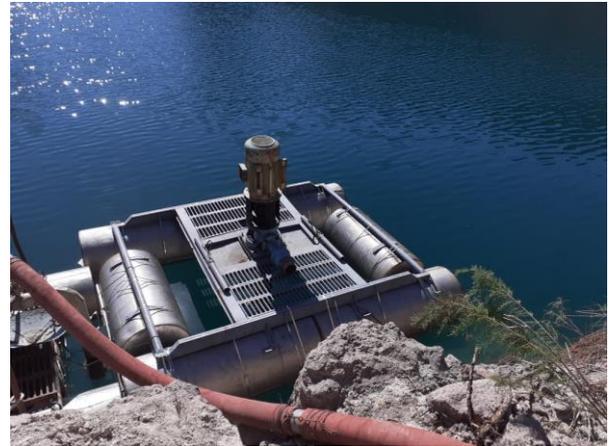
En la visita realizada el día 21 de diciembre del 2020 se realizó una inspección en la Cantera Tigre III, constatándose el adecuado funcionamiento del sistema de bombeo. Al momento se informó además que el proceso se estaba efectuando con normalidad, habiéndose avanzado con el 50% del trasvase para alcanzar el 85% de la cobertura del

fondo del Dique. En las Figuras 1 y 2 puede observarse la bomba instalada en la Cantera Tigre III, colocada en una balsa.

Fig. 1 y 2 – Instalación de la bomba utilizada para el trasvase desde la Cantera Tigre III a Dique DN 8-9

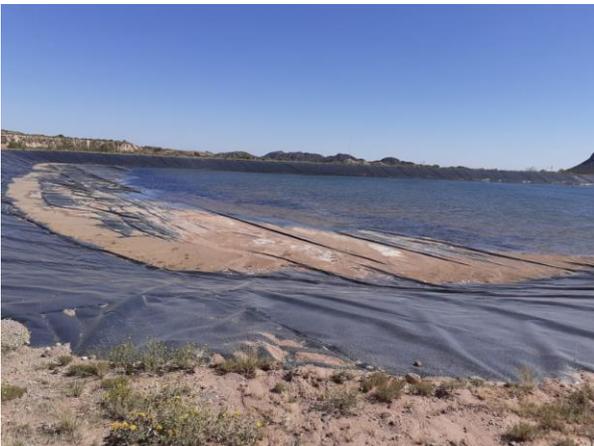
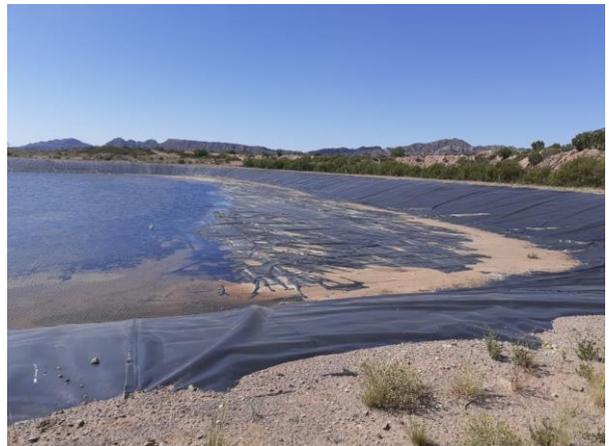
Se tomó además registro fotográfico del estado del Dique DN 8-9 hasta el momento de la inspección (Fig. 3 y 4).

Fig. 3 y 4 – Estado del Dique DN 8-9 al 21/12/20.

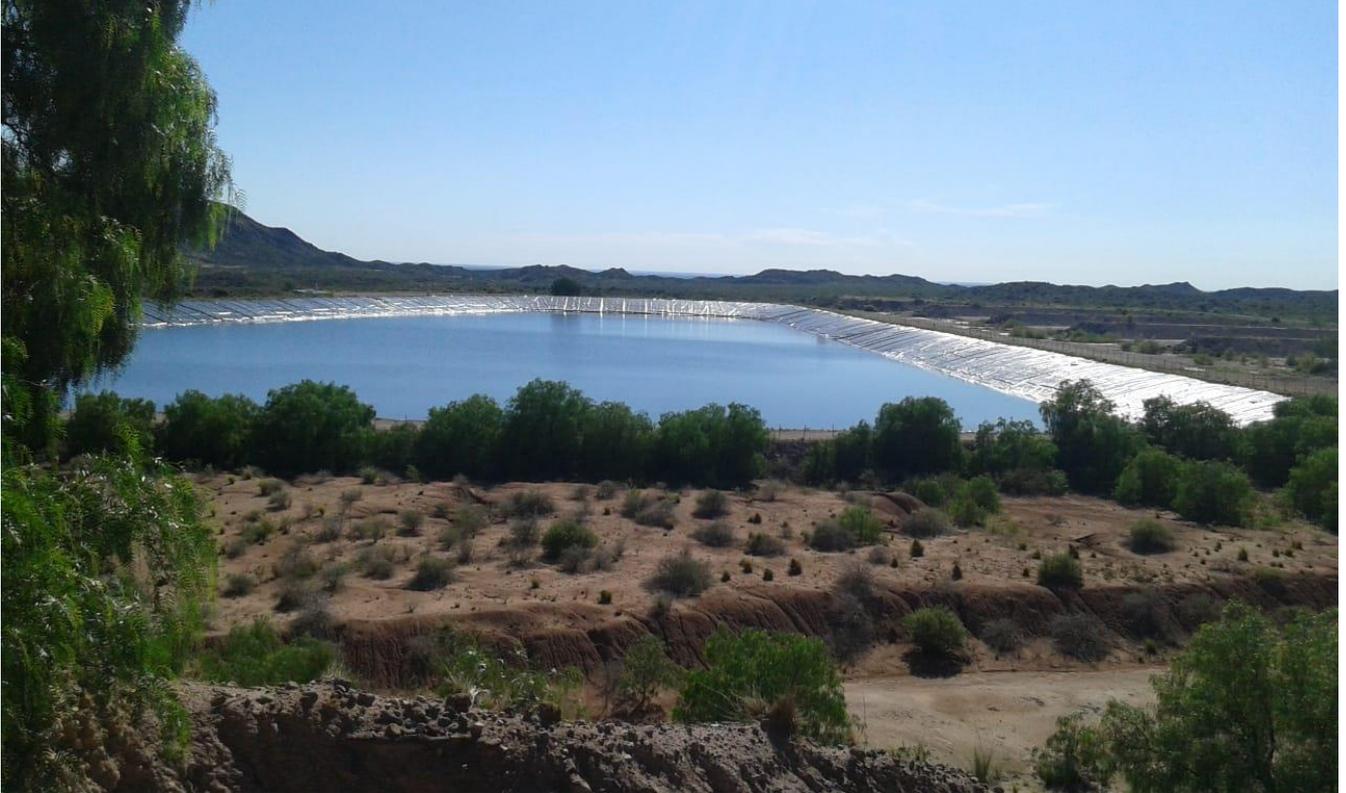
En la inspección realizada el 12 de febrero el Sub-Gerente del Complejo informa que, luego de efectuado el trasvase, el contenido volumétrico del Dique DN 8-9 es de 46000 m³ (contabilizados al día 8 de febrero), sin que haya sido necesario completar la incorporación de los 50000 m³ autorizado, debido a que el clima lluvioso permitió el

incremento del volumen en el Dique. En la Fig. 5 puede observarse el estado del Dique DN 8-9 luego del proceso de trasvase, constatándose que se encuentra toda la superficie del Dique cubierta.

Fig. 5 – Estado del Dique DN 8-9 al 12/02/21.

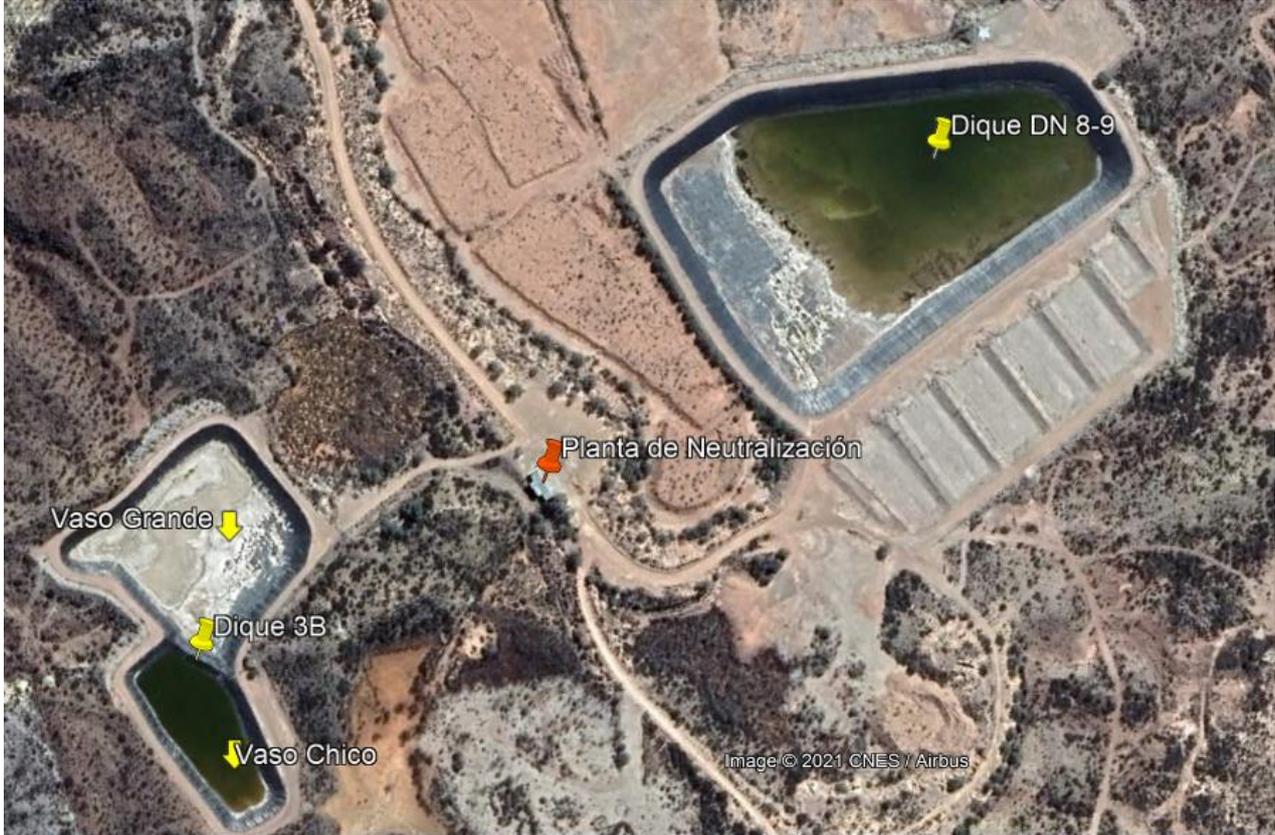
El Dique DN 3B cuenta con dos reservorios, denominados Vaso Grande y Vaso Chico. En la Figura 6 puede observarse imagen satelital en la que se indican las áreas involucradas en el proceso de neutralización.

Fig. 6 – Imagen satelital área involucradas en el proceso de neutralización. (Última imagen disponible 20/9/19)

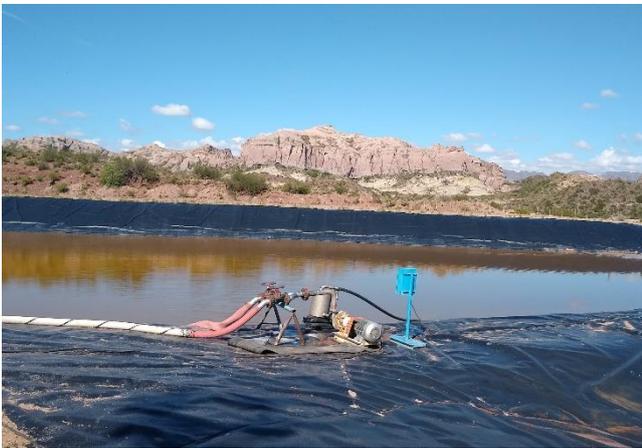
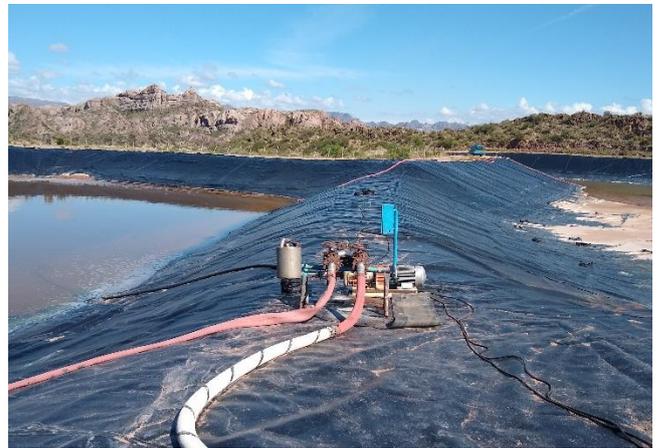
Para el proceso de neutralización se utiliza una bomba de 30 HP para derivar el fluido contenido en el Vaso Chico del Dique DN 3B por un proceso de loop hasta el Tanque N° 1 en la Planta de Neutralización (Fig. 7 y 8).

Fig. 7 y 8 – Instalación de bombeo desde el Dique DN 3B a la Planta de Neutralización.

Los valores iniciales de conductividad y pH del fluido que ingresa al tratamiento son de 80000 μ S y pH = 3,2, respectivamente.

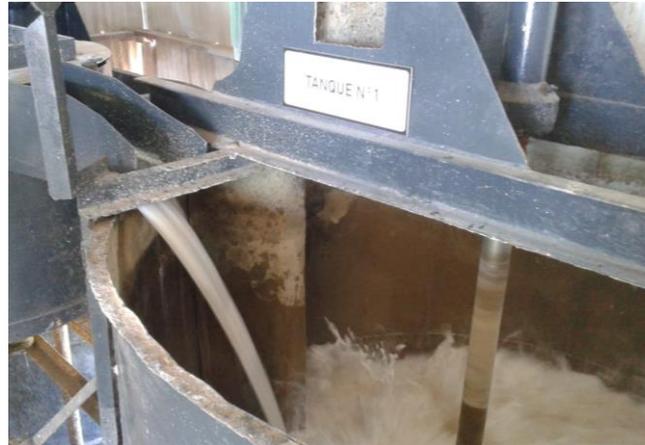
Fig. 9 – Tanque N°1

Desde el tanque donde se prepara la lechada de cal ingresa el fluido para neutralizar al Tanque de Disolución N° 1 donde se agita la mezcla (Fig. 9), la que se trasvasa al Tanque N° 2, con valores de pH y conductividad a la salida de éste de 8,6 y 50000 μS , respectivamente.

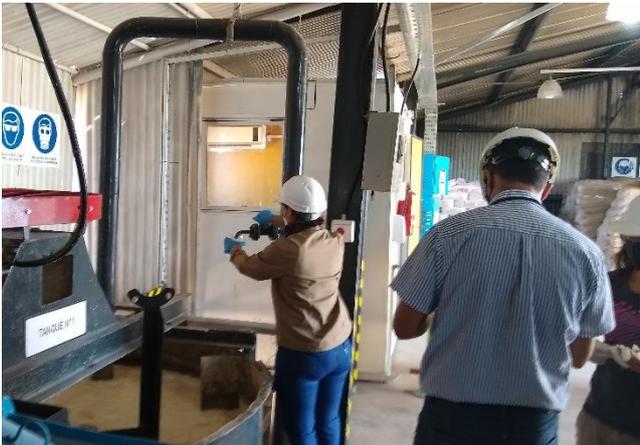
Luego de someterse a proceso de agitación en el Tanque N°2 el fluido resultante se deriva al Dique DN 8-9 con valores de pH y conductividad de 8,5 y 49600 μS , respectivamente. En las Figuras 10 a 12 puede observarse la operación de toma de muestra y control de conductividad y pH.

Fig. 10 – Toma de muestra

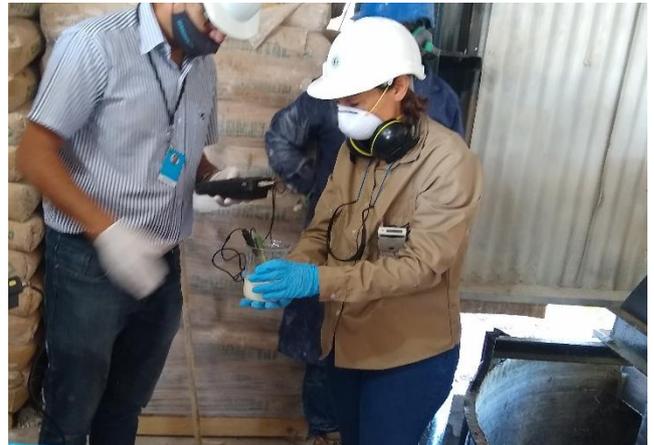
Fig. 11 – Control de conductividad

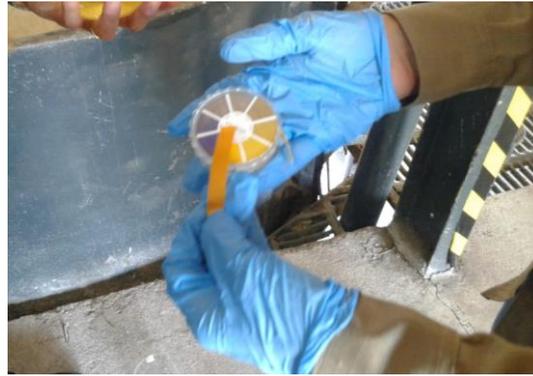
Fig. 12 – Control de pH

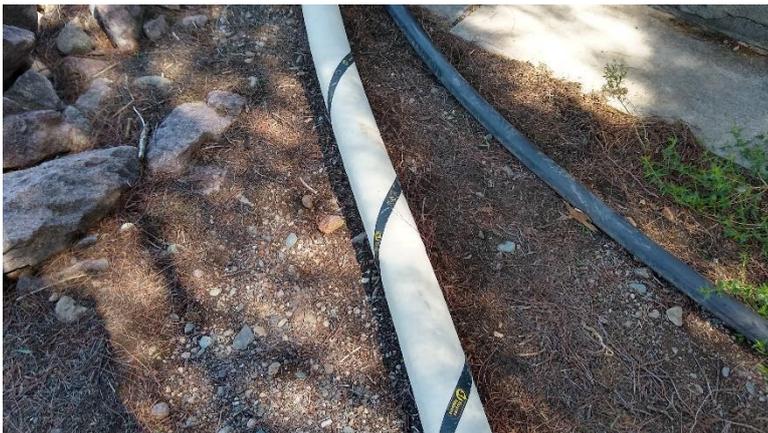
Se realiza la inspección de la conducción del fluido a través de las cañerías hasta llegar al Dique DN 8-9 constatando que no existen filtraciones ni zonas de humedad que indiquen perforación de las tuberías conducentes. En la Figura 13 puede verse parte de la conducción desde la Planta de Neutralización hasta el Dique DN 8-9, en tanto que en la Figura 14 se observa la descarga de los efluentes neutralizados a éste último.

Fig. 13 – Cañería de conducción desde Planta de Neutralización hasta Dique DN 8-9.

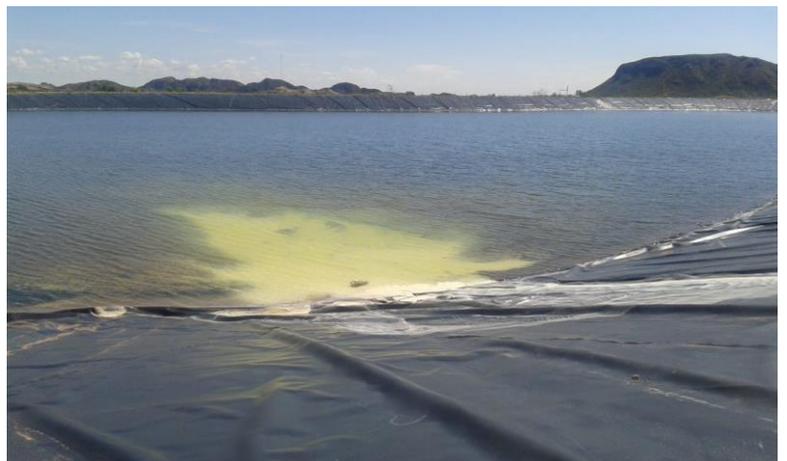
Fig. 14 – Descarga efluentes neutralizados a Dique DN 8-9.

Al momento de la Inspección se deja constancia que se deben realizar análisis por parte del Complejo y del Departamento General de Irrigación a fin de comprobar la calidad del efluente tratado y concentración de Radio y Uranio en el líquido sobrenadante resultante del proceso.

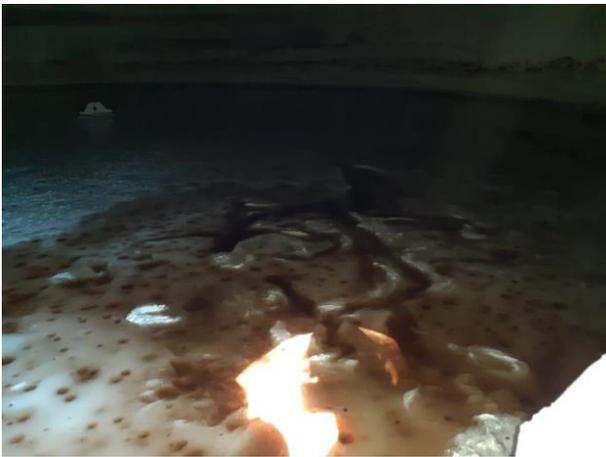
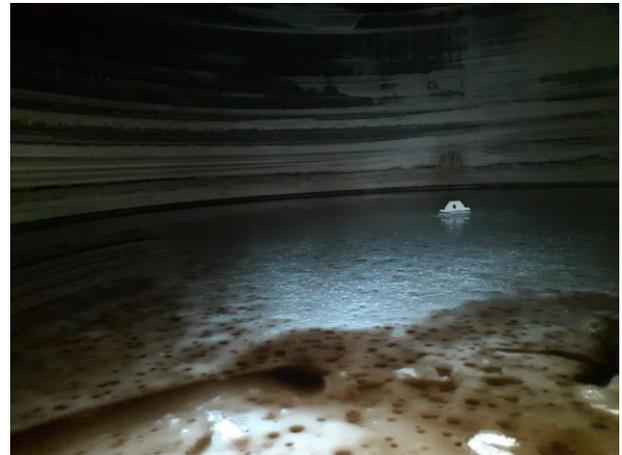
Tal como se detalló en el Informe de Auditoría N°3, el día 5 de noviembre de 2020 debió realizarse un proceso de trasvase de 47000 litros de Ácido Sulfúrico contenidos en el Tanque II ubicado en el área de la antigua Planta de Concentración, dado que el mismo presentaba una pérdida en la base, de modo que su contenido fue enviado al Tanque I. Durante el proceso de trasvase los sedimentos formados en el Tanque II provocaron obstrucciones que hicieron que se trasvase 32 m³ de los 47 m³ existentes. El volumen restante consistía en un depósito de sedimentos que impidió que pudiera materializarse el proceso de trasvase de todo el ácido sulfúrico contenido en el Tanque II.

En la Inspección realizada el 21 de diciembre se consulta al personal de la CNEA sobre las acciones llevadas a cabo para culminar con este proceso, a lo que los encargados del turno manifiestan que se había trasvasado el líquido y se está estudiando la manera adecuada de neutralizar el precipitado remanente en el fondo y efectuar su disposición final. Se toma registro fotográfico del depósito de sedimentos contenido en el Tanque II, que puede observarse en las Figuras 15 y 16.

Fig. 15 y 16 – Depósito de sedimentos en el Tanque II luego del proceso de trasvase del Ácido Sulfúrico.

En vista de la imposibilidad de continuar la operatividad con el sistema existente, la CNEA se comprometió a realizar una modificación en la cañería de succión que permita trasvasar el resto de Ácido Sulfúrico.

- Como se mencionó en el Informe de Auditoría N° 03, la CNEA debió llevar a cabo un trasvase de 47000 litros de Ácido Sulfúrico desde el Tanque II al Tanque I motivado por una pérdida constatada en la base del Tanque II. Este proceso dio inicio el 5 de noviembre de 2020 y fue autorizado mediante Resolución N° 364/20 de la DPA. El trasvase se vio interrumpido debido a que los depósitos formados en el fondo del Tanque II generaron obstrucciones en las cañerías de conducción. Se completó la derivación de todo el líquido, quedando como remanente en el Tanque II los depósitos sólidos. En la Inspección realizada el día 21 de diciembre de 2020 se consulta al personal de la CNEA sobre las acciones llevadas a cabo con el fin de culminar la adecuada gestión del contenido del Tanque II, a lo que los encargados del turno manifiestan que se está estudiando la manera adecuada de neutralizar el precipitado remanente en el fondo y efectuar su disposición final. Cabe mencionar que el contenido remanente en el Tanque II, así como la estructura del mismo, se han constituido en un nuevo pasivo que deberá ser adecuadamente gestionado.

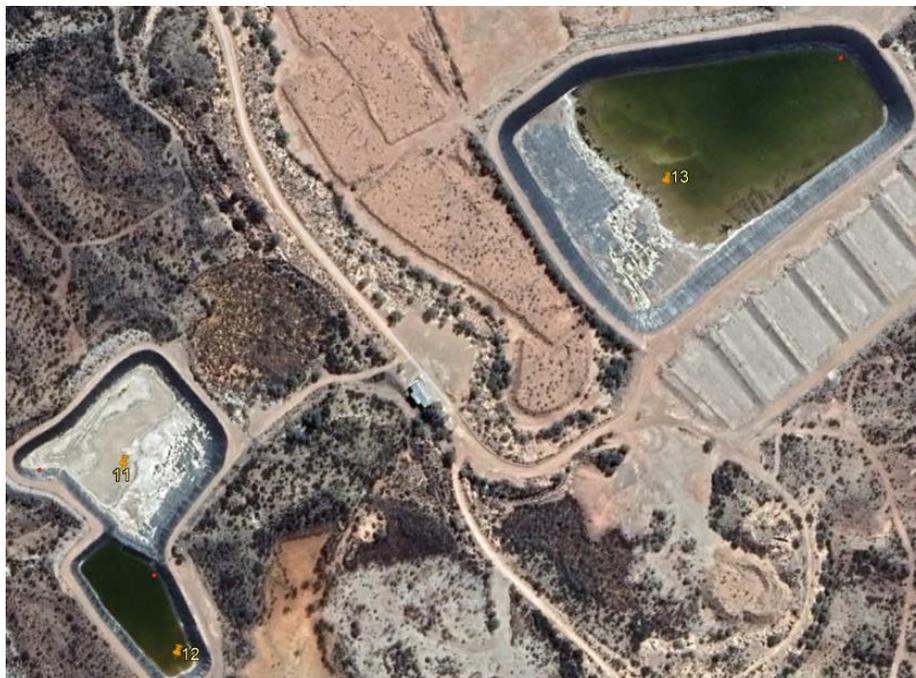
La ubicación de los puntos en los que se realizó la toma de muestra se pueden ver en la Figura 17.

Fig. 17 – Puntos de toma de muestra reservorios Complejo CNEA – Día 19/11/20. Última imagen disponible 20/9/19)

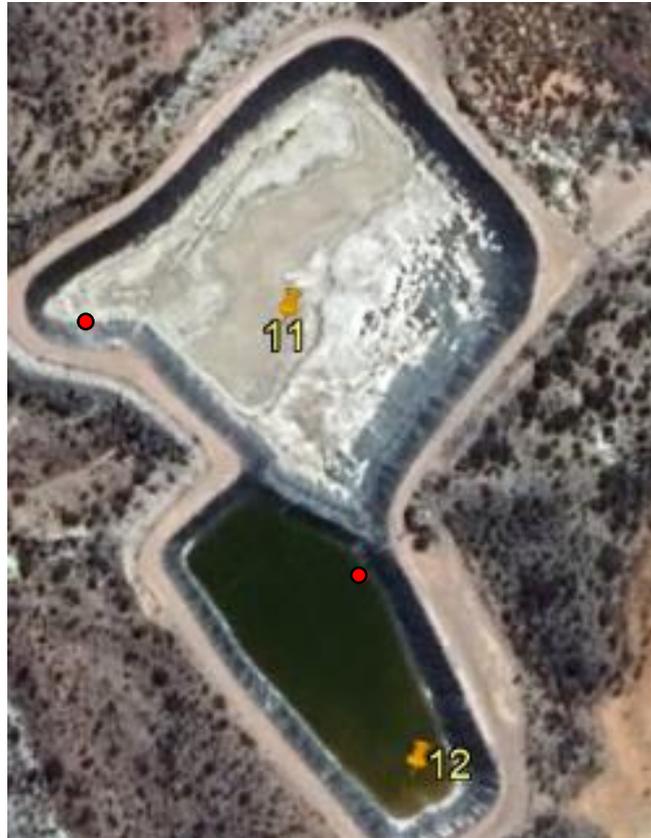
En las Figuras 18 y 19 pueden verse los puntos de muestreo en cada Dique con mayor detalle. Los mismos se encuentran indicados en rojo.

Fig. 18 – Puntos de toma de muestra Dique DN 3B – Día 19/11/20.

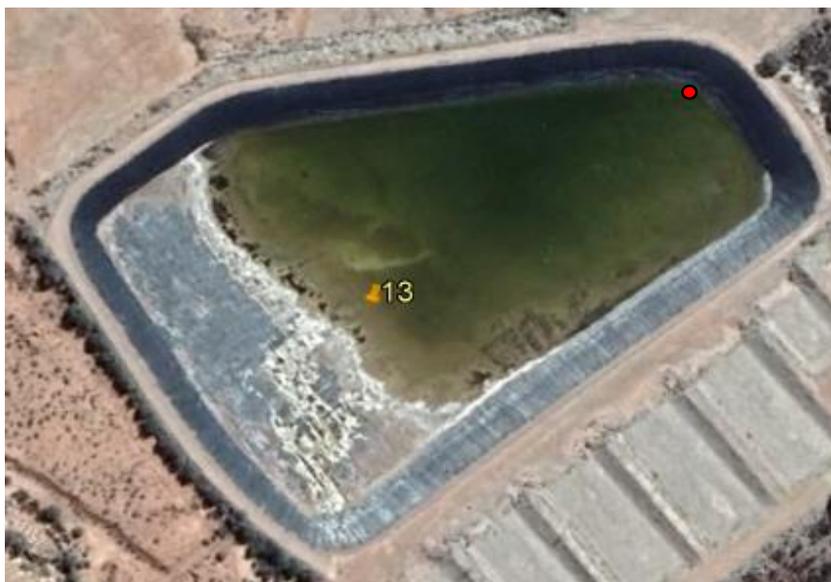
Fig. 19 – Punto de toma de muestra Dique DN 8-9 – Día 19/11/20.
