ACTA DE INSPECCIÓN N° 0001591  
SERIE "F"

En Dpto Malargüe de la Provincia de Mendoza, a los 23 días del mes de Diciembre del año dos mil veintiocho siendo las 11:00 horas, los funcionarios que suscriben Hugo y Kapper de la Dirección de Protección Ambiental - Secretaría de Ambiente y Ordenamiento Territorial a los efectos legales que hubiera lugar, hacen constar: Que se constituyen en el lugar sito en Valle de la Uña - Ruta Provincial N° 222 - Proyecto "El Deschido" propiedad de --- con domicilio legal/particular en --- siendo atendido por --- DNI N° --- en el que proceden a practicar una inspección relacionada con Apertura camino de acceso a Proyecto Pigeo "Cerro Lindillo"

ACTA DE INSPECCIÓN N° 0001592  
SERIE "F"

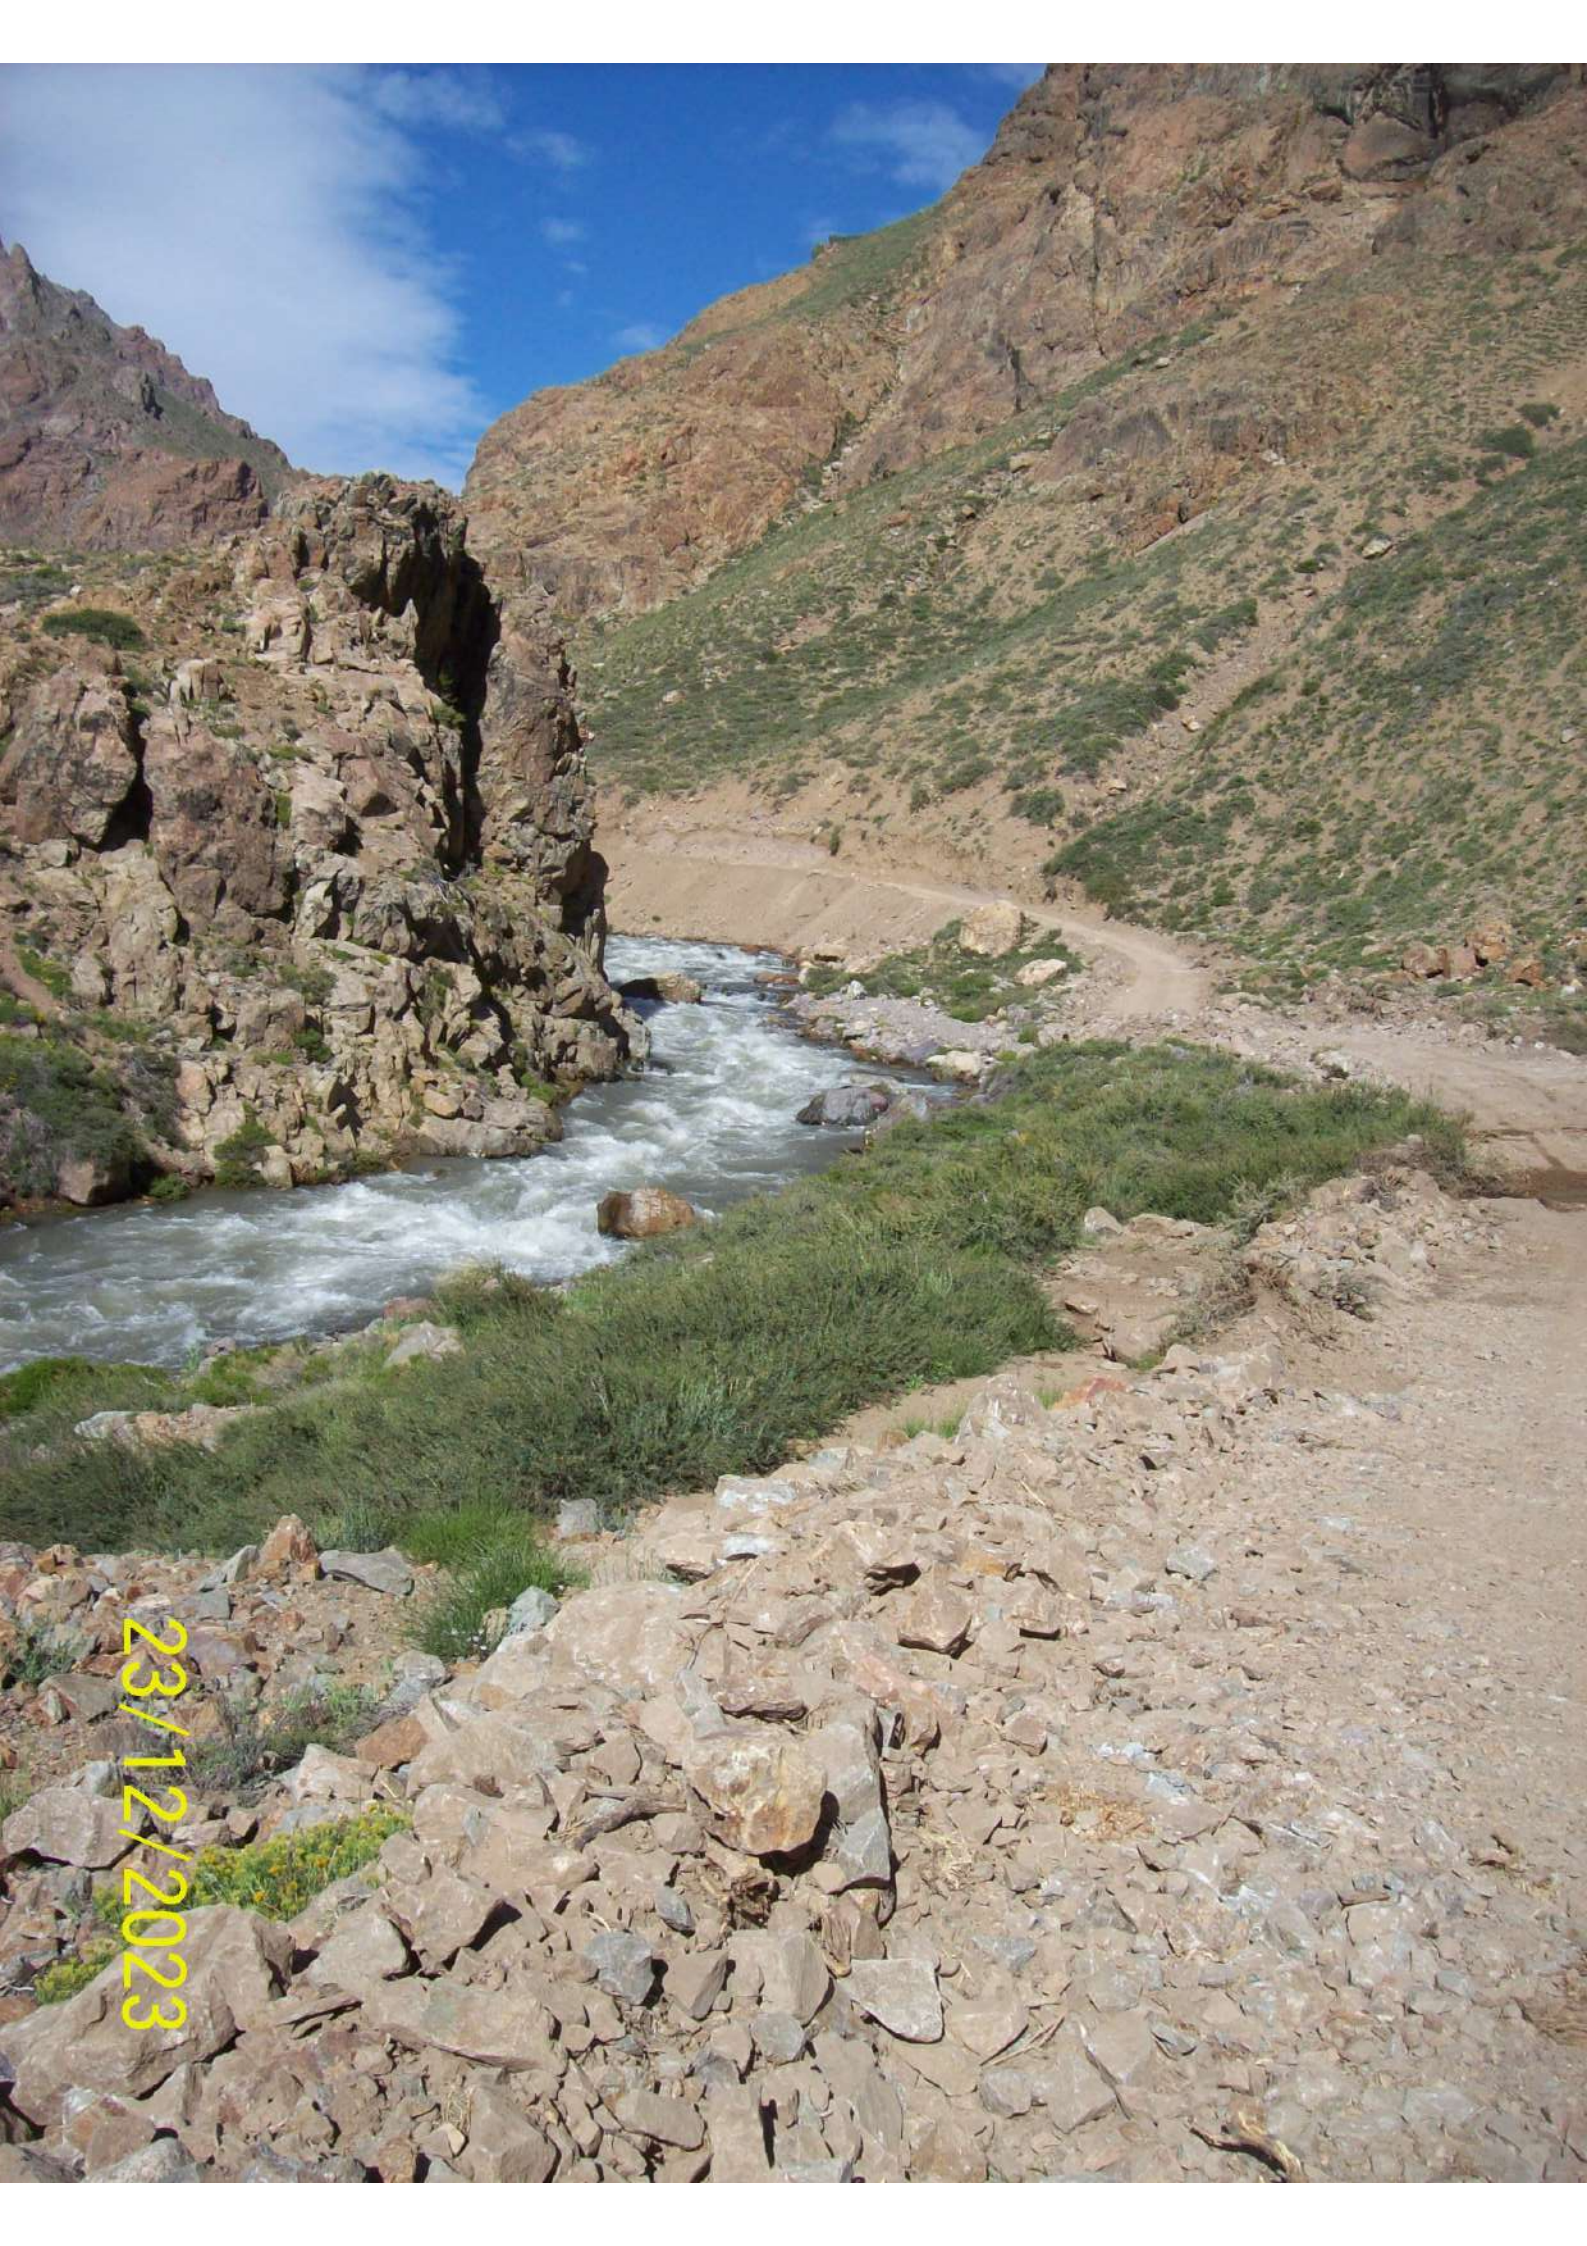
23/12/2023

*Contra todas para realizar la apertura del camino de acceso al Proyecto Pineto Cerro Humilla, Matpo total del camino abierto 10 a 12 Km por un ancho de 6 a 8 m (4 a 5 m). Datos suministrado por maquinaista. De acuerdo a lo observado y a las fotos obtenidas se puede concluir que: - "La Empresa no solicitó autorización para la apertura del camino." - "El camino abierto no presenta estudio de impacto ambiental." - "La Empresa presentó tuerca de término, la apertura de la rueda trazo. Por lo que la Empresa no ha dado cumplimiento a lo dispuesto en el punto N° 3 de la DIA que establece que "cualquier desviación o modificación de las condiciones evaluadas en el Inf. de Evaluación Ambiental deben ser informados a la Autoridad Ambiental." Por todo lo dicho, mencionada esta inspección, se:*

- La paralización inmediata de las obras, retirando la maquinaria afectada a la misma y cerrando el ingreso por el camino de personas al sector.*
- La Empresa deberá presentar un IPA con el fin de poder evaluar el impacto ambiental producido.*
- Presentar descargo por la situación observada.*
- Dar un cumplimiento estricto a la DIA y el plan de trabajo.*
