INSPECCIÓN CAMINO CERRO AMARILLO 29/12/2023

Referencia: Informe Técnico de Relevamiento

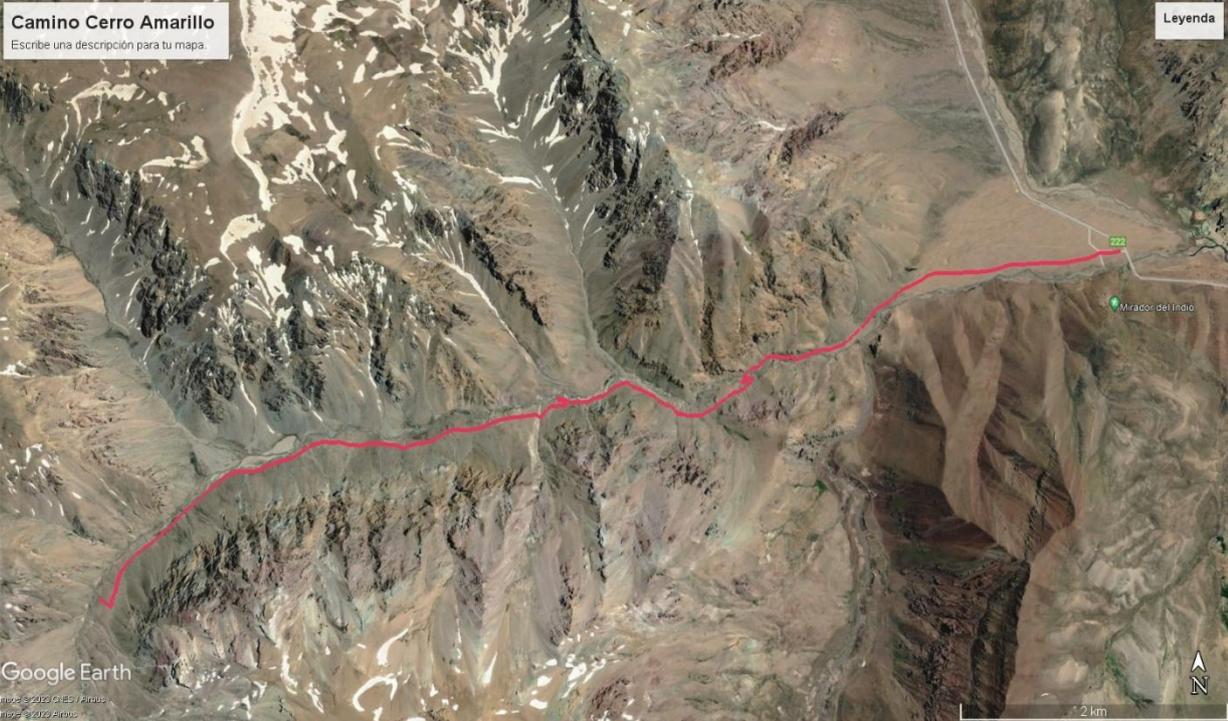
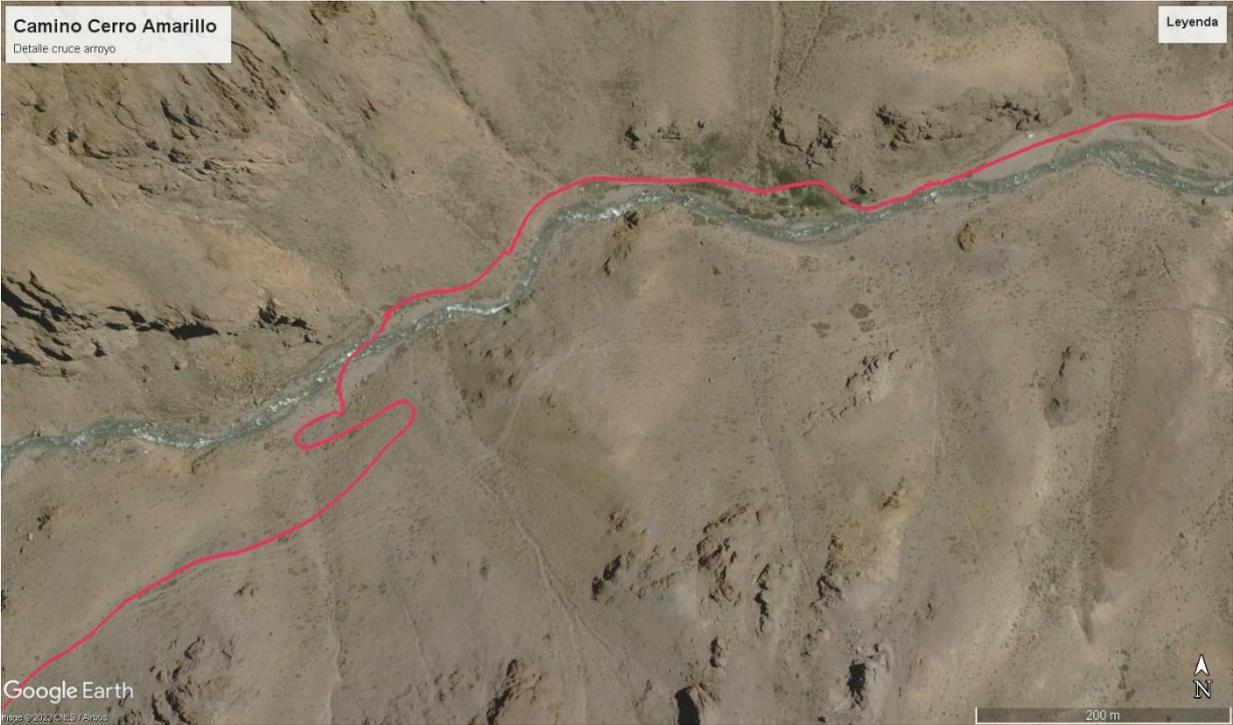
Traza del camino tomada en la visita del 29/12/2023

Se pudo constatar que se mejoraron 5 km de huella rural que conduce al Puesto Olate y desde ahí se abre una huella nueva con dirección al Sur Oeste de aproximadamente 6 km bordeando la margen Sur del Arroyo El Desecho con un solo cruce del mismo.

Desde el cruce el camino se aleja de la margen del arroyo y se constata la apertura de una nueva huella de aprox 4 m de ancho abierta sobre la traza usada por el ganado de la zona

Camino total

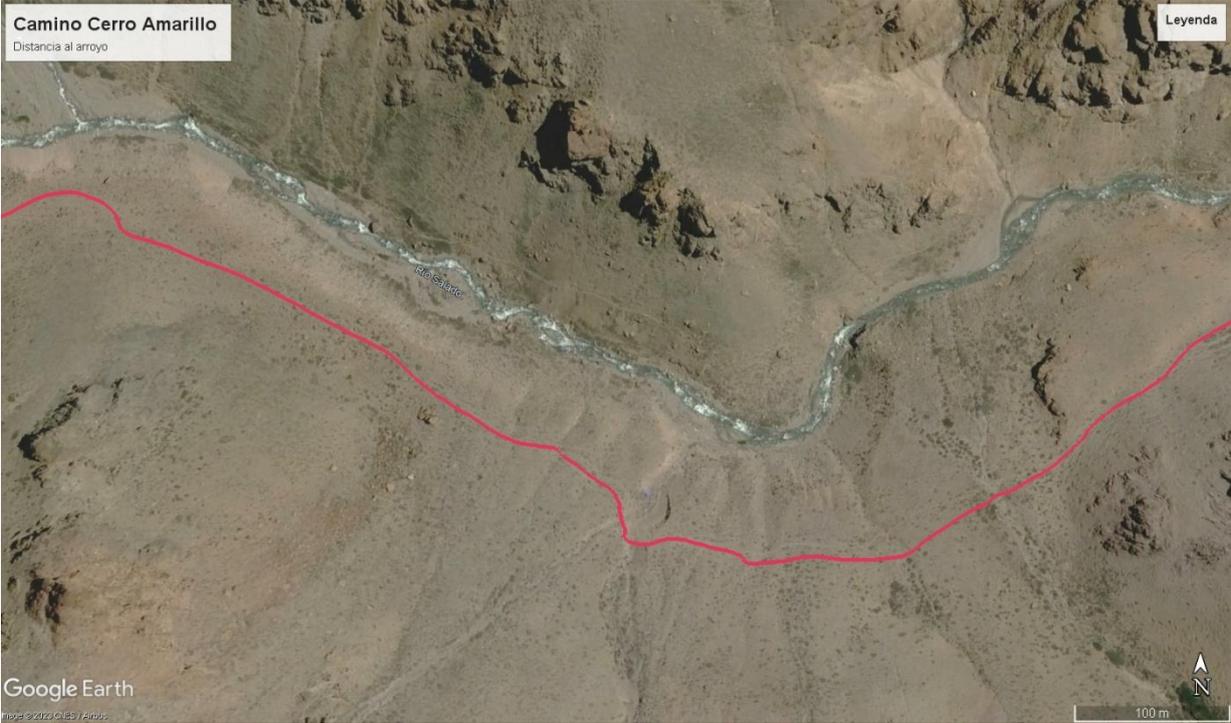
Cruce del Arroyo

Desde ahí se transita 1 km más para el cruce del arroyo que se realiza aprovechando un vado de poca profundidad y corriente suave que permite el cruce en vehículos 4x4, sin alteración del cauce,

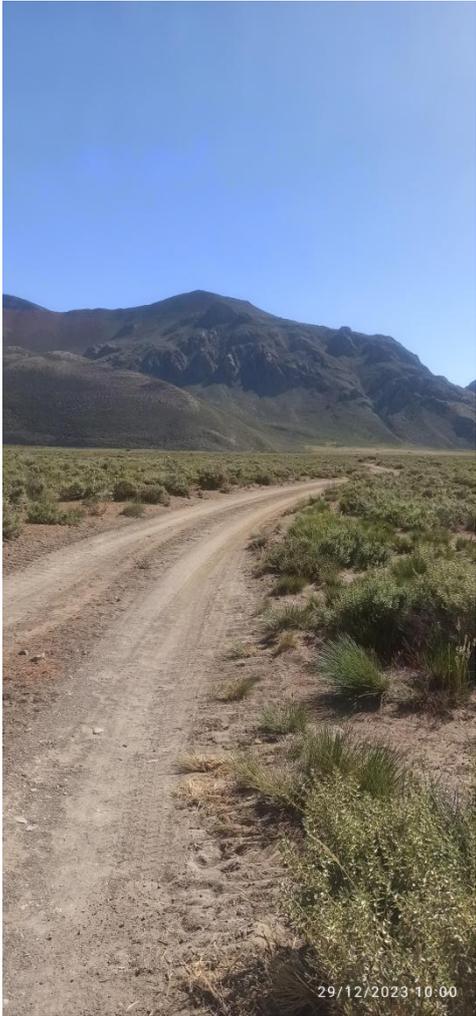
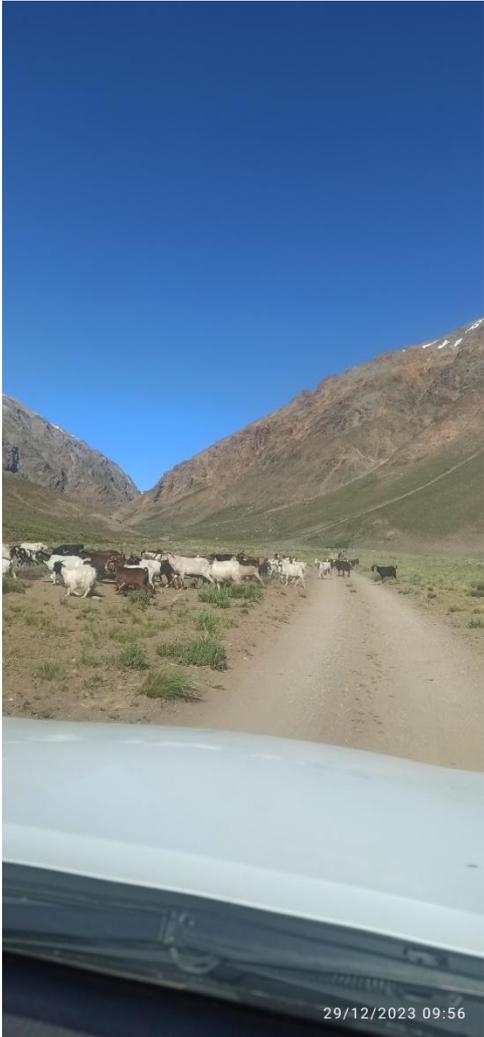
Distancia al Arroyo

La traza abierta serpentea la ladera del cerro con presencia de vegetación arbustiva baja, se observa movimiento de suelo realizado solo con topadora sin haberse detectado presencia de rastros de voladuras ni afectación o modificación del lecho del arroyo, durante 4 km.

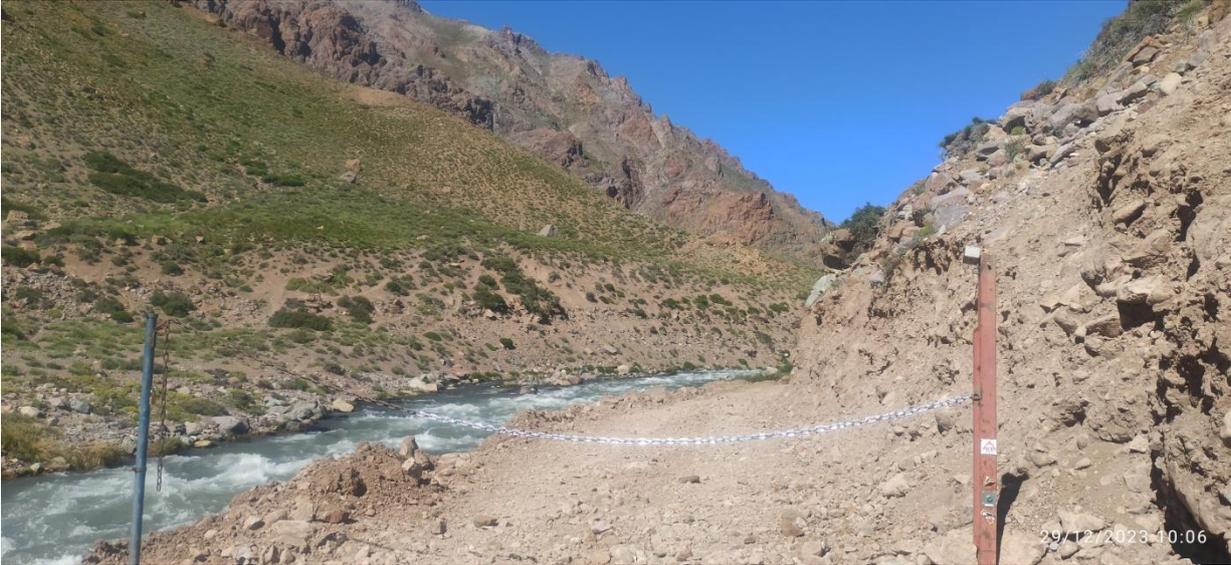
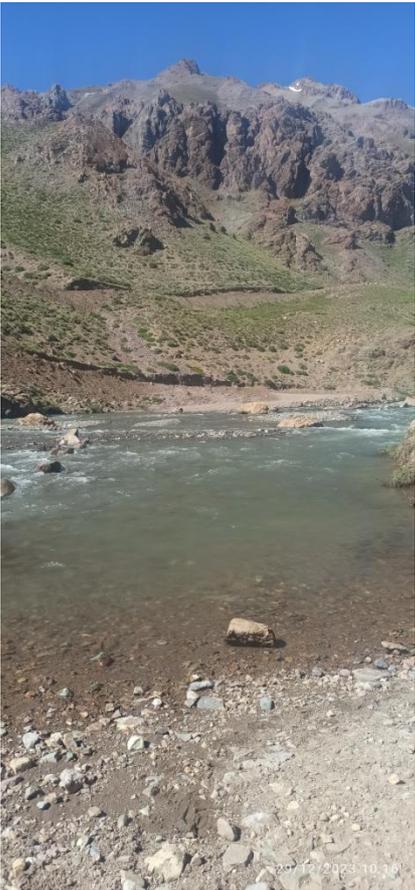
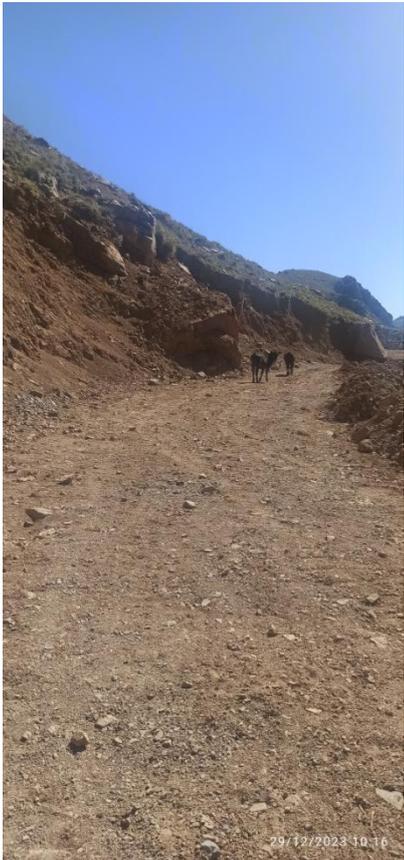
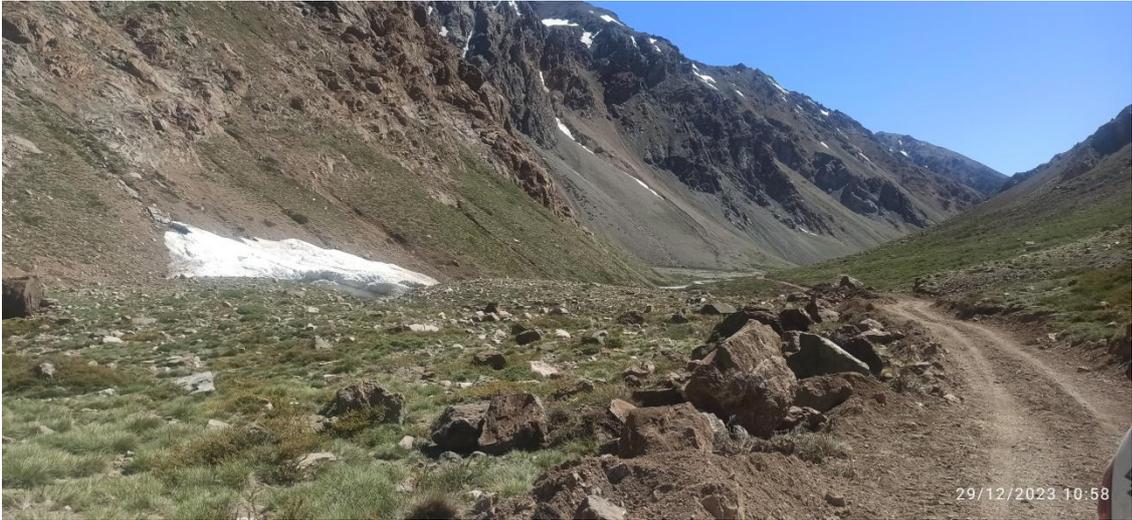
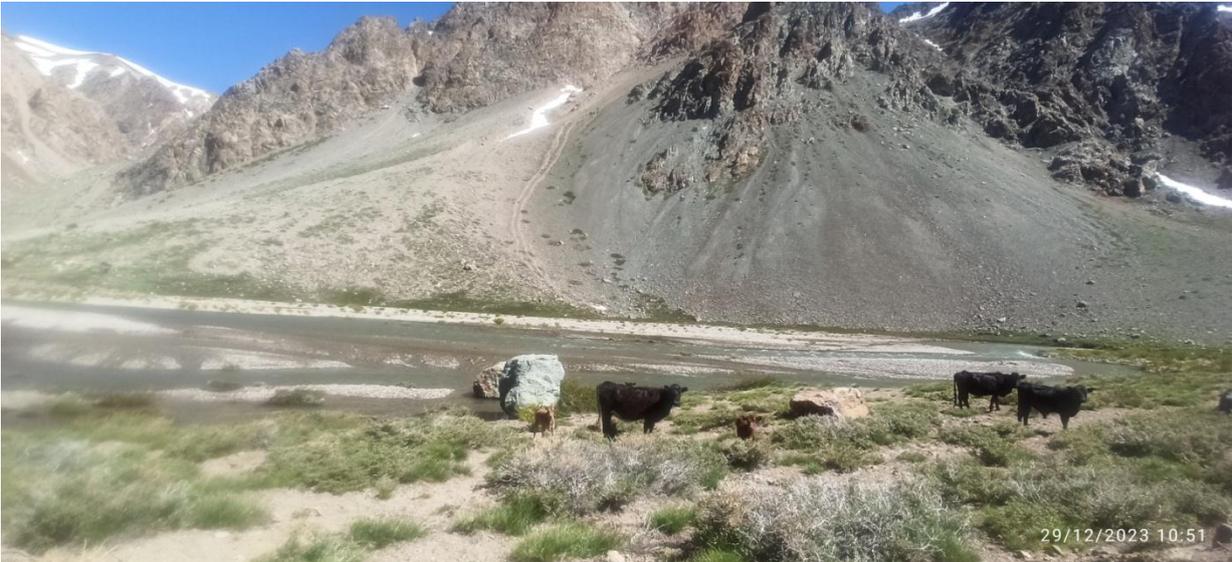
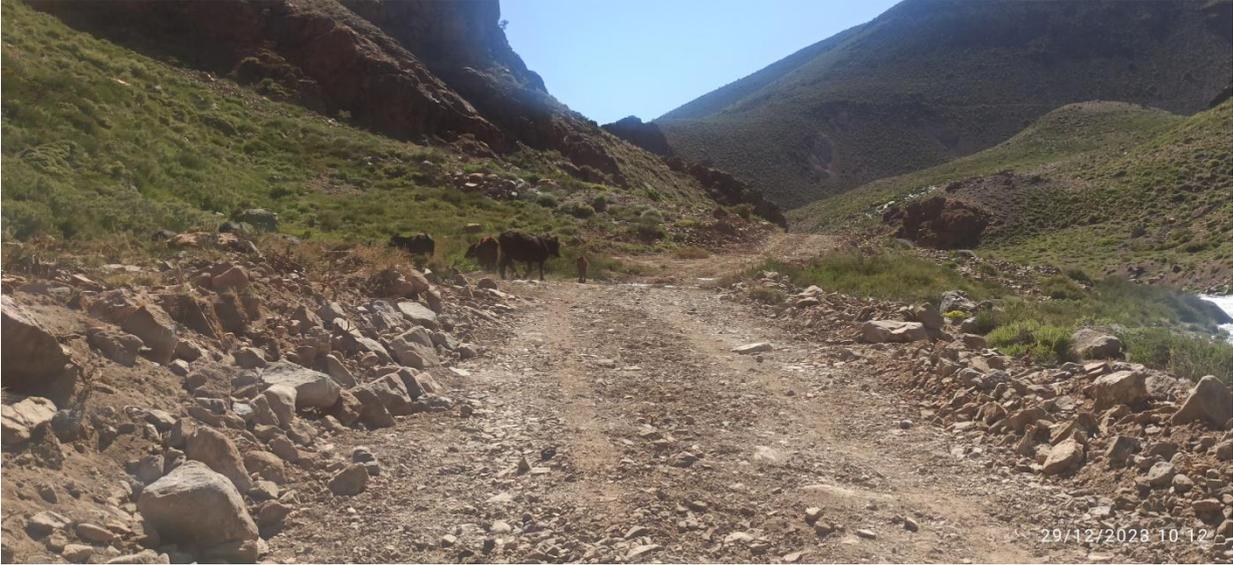
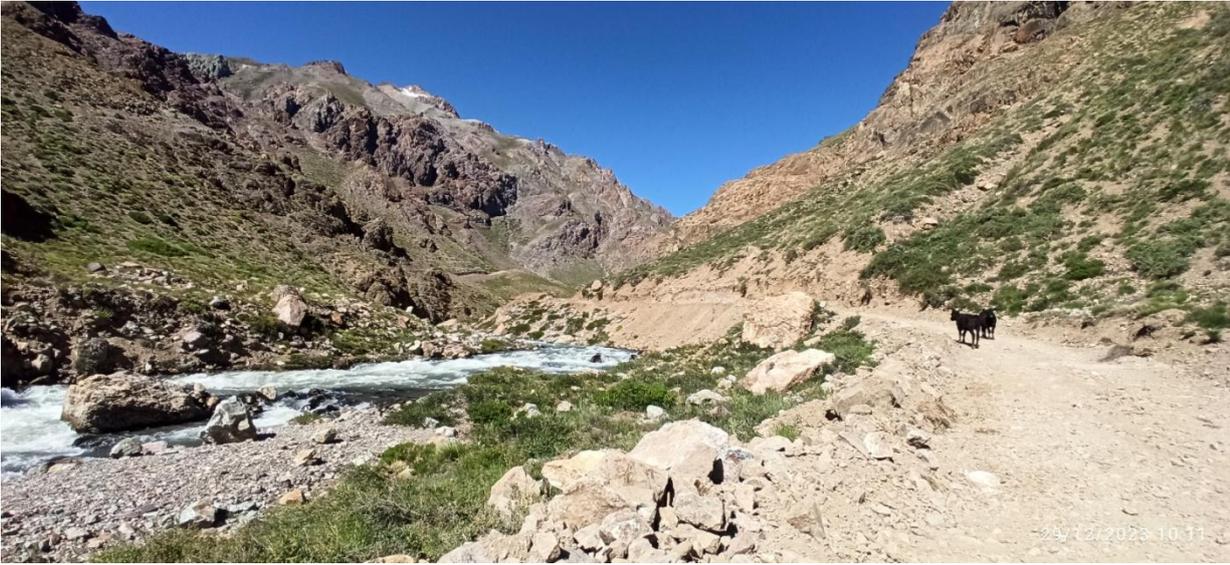
Imágenes Varias

Se pudo observar que se respetaron los cursos de corrientas provenientes del de deshielo con el acondicionamiento del camino para no interrumpir el desague al arroyo.

Durante la recorrida se pudo apreciar que el camino es utilizado por el ganado vacuno, para desplazarse y descanso.

Finalizada su construcción se deberá colocar la cartelería correspondiente

Finalizadas las tareas de exploración se deberá minimizar el impacto del camino.
