**INFORME N°011**

**SI AUDITORÍA**

**“MANIFESTACION GENERAL DE IMPACTO AMBIENTAL COMPLEJO MINERO FABRIL  
SAN RAFAEL – ETAPA DE REMEDIACIÓN FASE 1”**

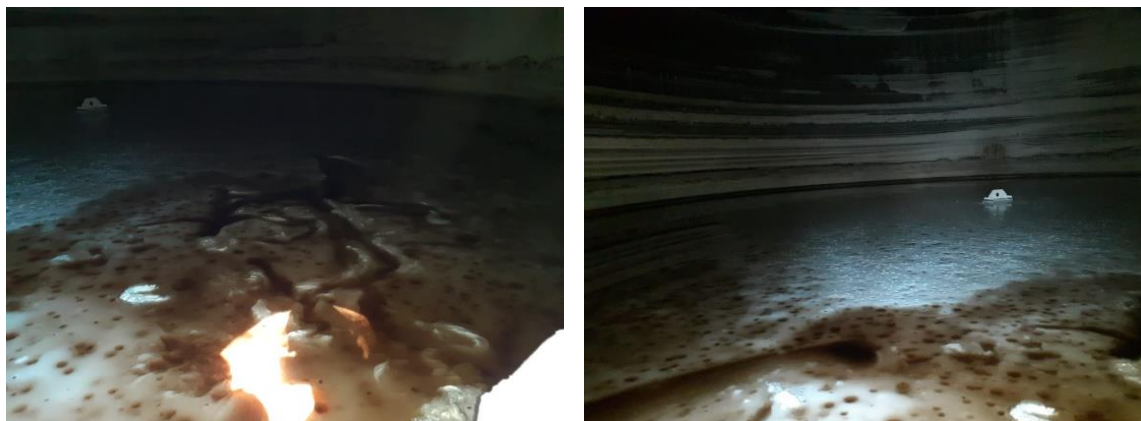
Una vez culminado el trasvase del líquido quedó en el fondo un depósito de material sólido (“cenizas”) que debía ser posteriormente gestionado, para lo cual los sedimentos debían ser extraídos y neutralizados para su posterior disposición en el Dique DN 8-9. En la Figura 1 puede observarse registro fotográfico del depósito de sedimentos en el interior del Tanque II.

*Fig. 1 – Depósito de sedimentos en el Tanque II luego del proceso de trasvase del Ácido Sulfúrico.*

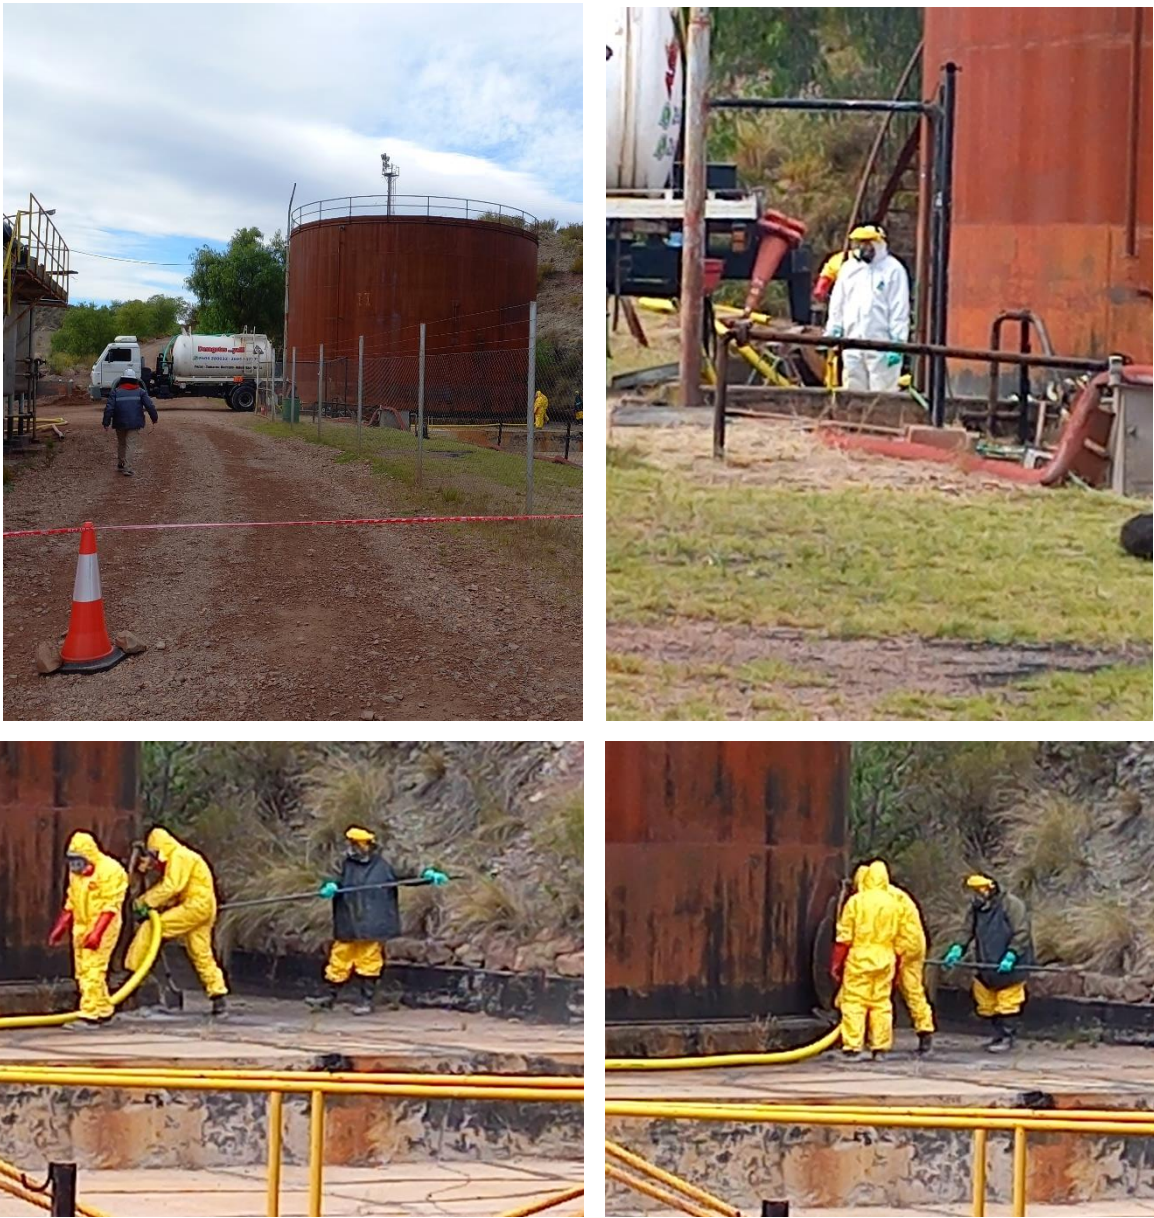
En la Figura 3 puede verse la zona de Tanques y proceso de extracción de las cenizas del fondo del Tanque II por parte de los operarios de la CNEA.

Fig. 3 – Área de Tanques – Proceso de Extracción de Cenizas.

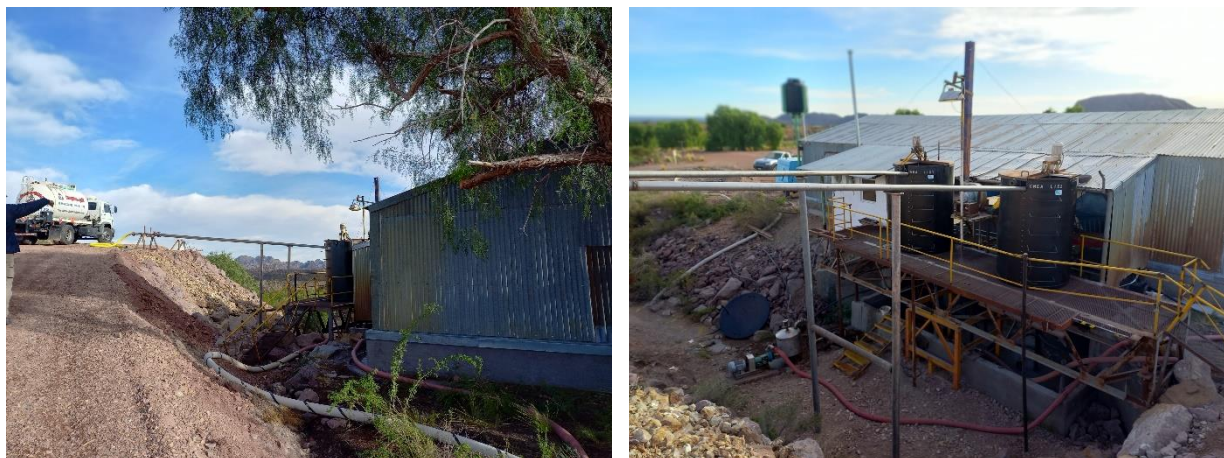
Una vez realizada la extracción del contenido del fondo, el camión cisterna lleva el mismo a la Planta de Neutralización PN1 (Fig. 4), donde se procede a la descarga. La planta cuenta con dos tolvas o tanques dosificadores que alimentan dos Tanques de Neutralización.

*Fig. 4 – Descarga en la Planta de Neutralización PN1*

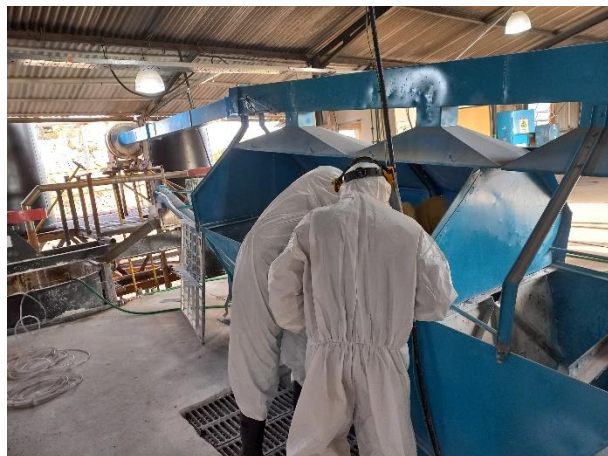
En primer término, se procedió a preparar la lechada de cal, para lo cual se cargó en cada uno de los Tanques de Neutralización agua del Depósito de la Planta hasta completar 2 m<sup>3</sup>, luego de lo cual se agregó por medio de un tornillo sin fin (Fig. 5) la mitad de la cal

*Fig. 5 – Carga de cal mediante tornillo sin fin.*

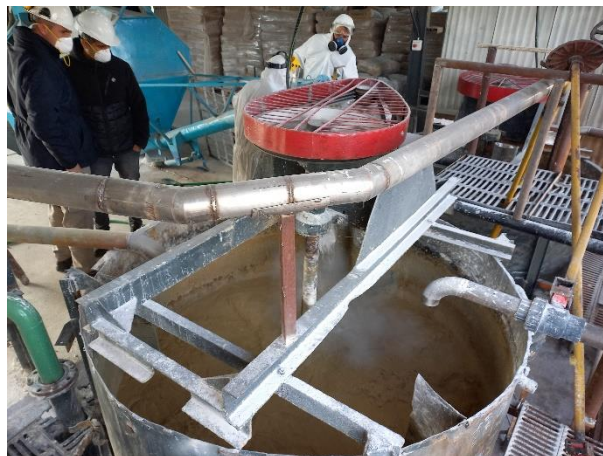
*Fig. 6 – Tanque de Neutralización N°2.*

que se necesita por batch, manteniendo una permanente agitación (Fig.6). Luego se agregó la mitad del contenido de cada tanque dosificador a cada uno de los Tanques de Neutralización, manteniendo la agitación hasta obtener un valor de pH próximo a 7.

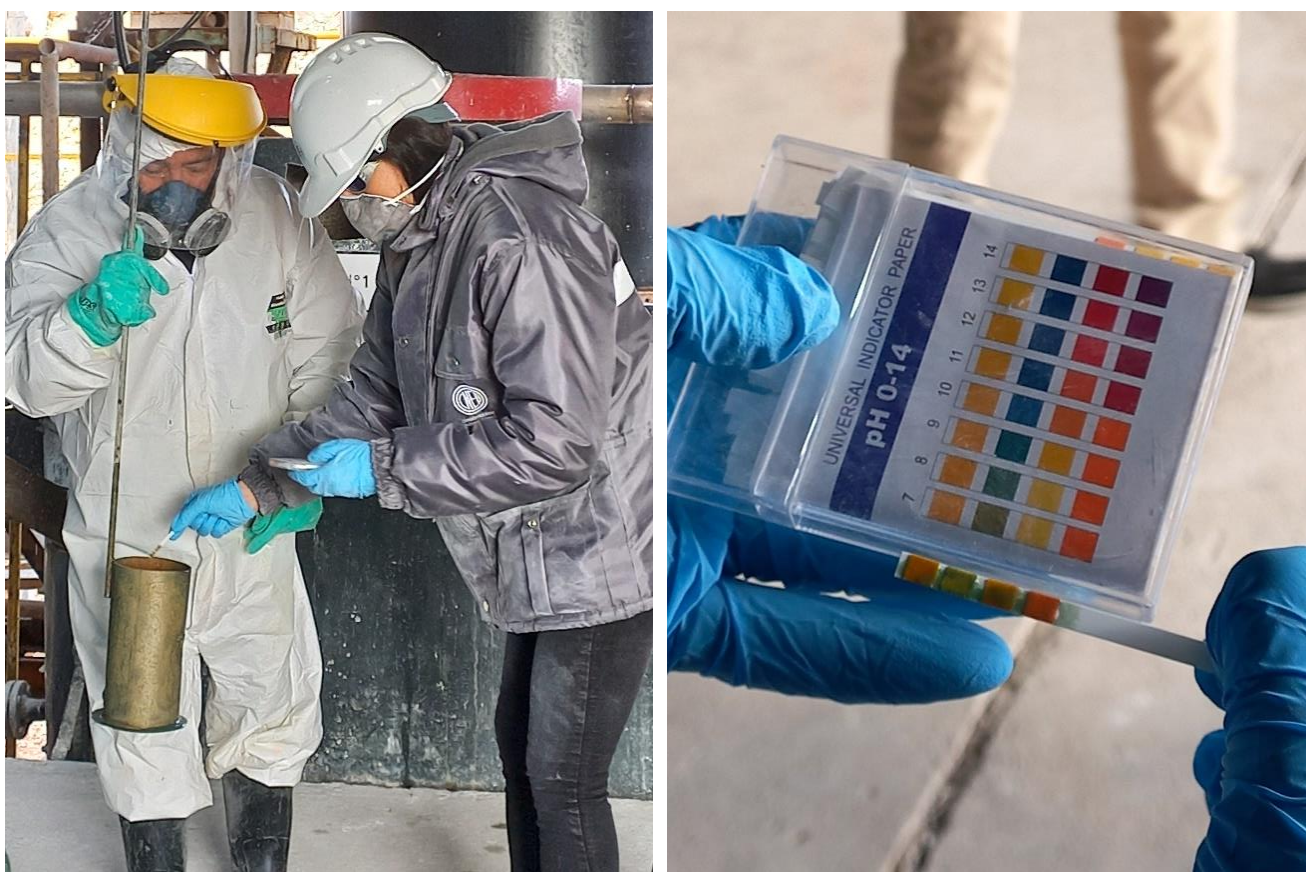
Luego de alcanzar pH 7 se agregó agua del DPN hasta completar 4 m<sup>3</sup> en cada uno de los Tanques y el resto de la cal, para posteriormente agregar el resto de los sedimentos a neutralizar, agitando hasta obtener pH próximo a 7. Se constató la neutralidad del primer batch (Fig.7).

Fig. 7 – Constatación de neutralidad del primer batch de cenizas tratado.

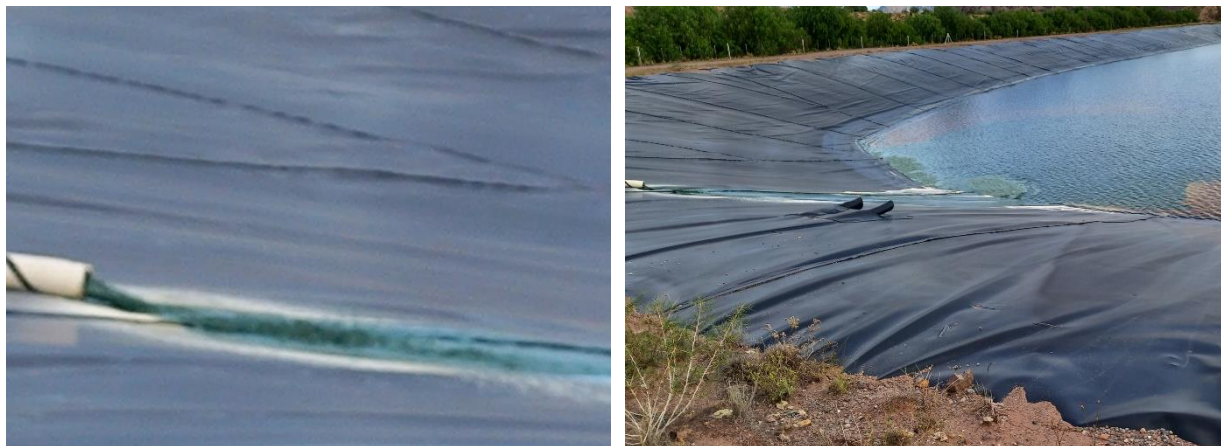
Una vez constatada la neutralidad de las cenizas tratadas se procedió a la descarga y bombeo al Dique DN8-9. (Fig. 8)

*Fig. 8 – Descarga a Dique DN8-9.*

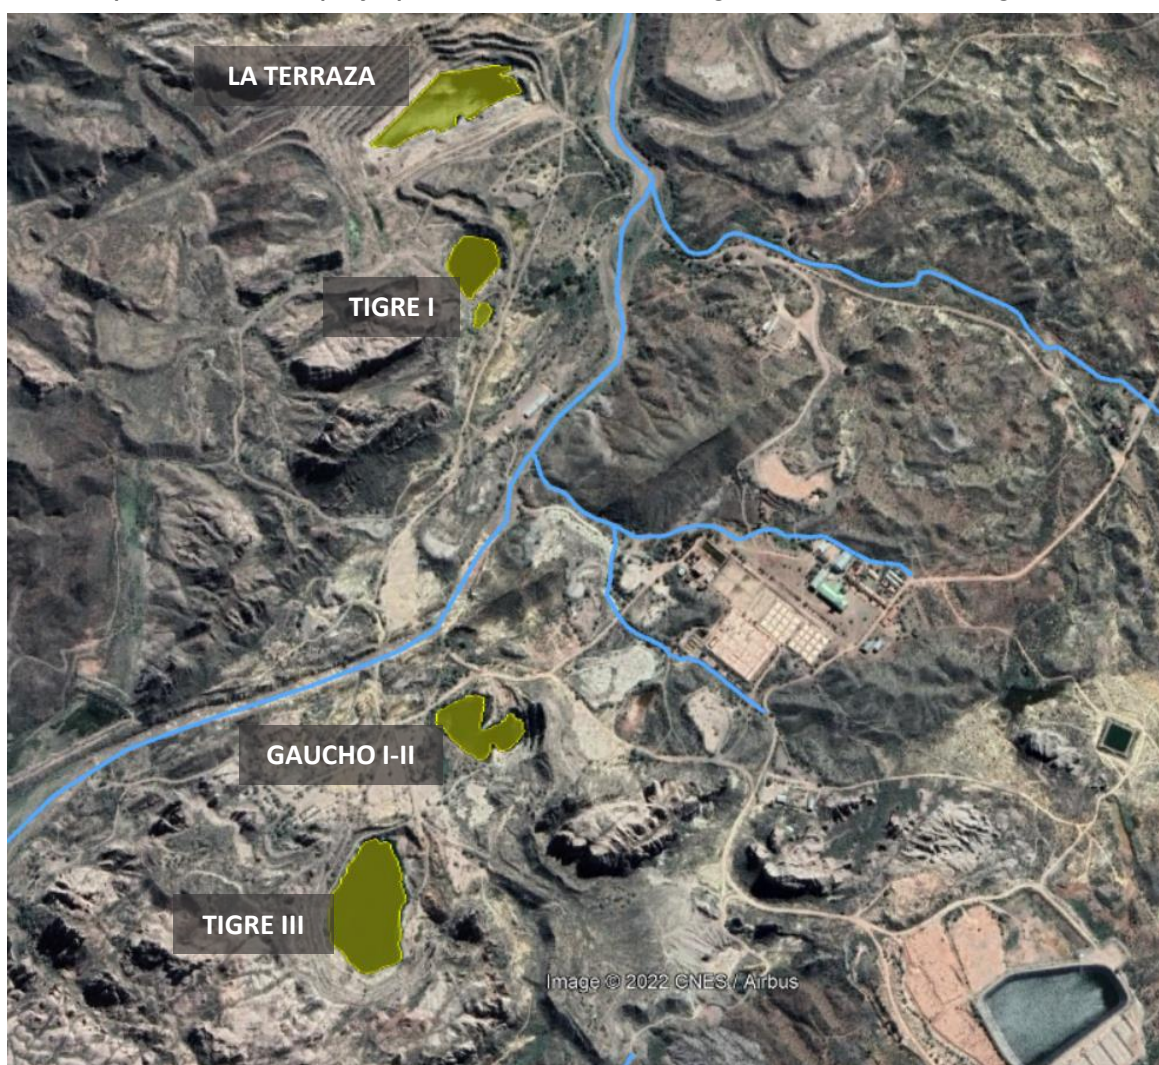
El predio cuenta con cuatro canteras: La Terraza, Tigre I, Tigre III y Gaucho I-II, cuya ubicación respecto del Complejo puede verse en la imagen satelital de la Figura 13.

Fig. 13 – Ubicación Canteras del CMFSR. Imagen Satelital Google Earth .

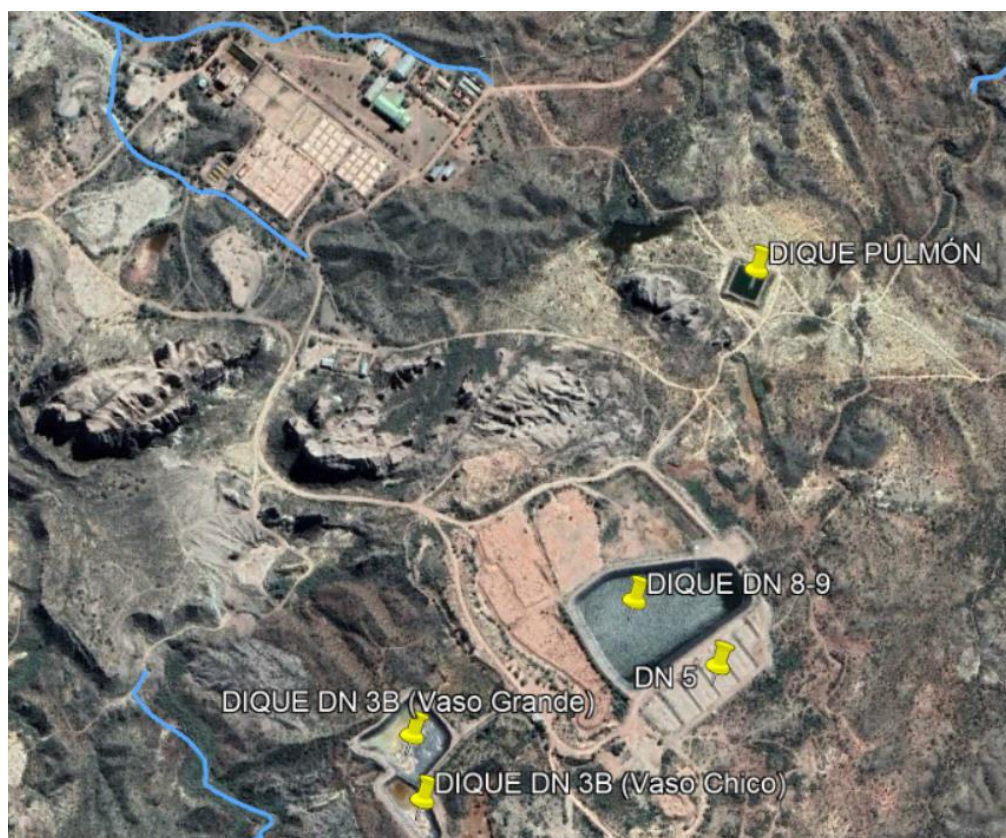
Respecto de los Diques del Complejo (Fig. 14) se solicitó al personal de la CNEA información sobre la calidad de los líquidos contenidos en cada reservorio.

Fig. 14 – Ubicación Diques del CMFSR. Imagen Satelital Google Earth

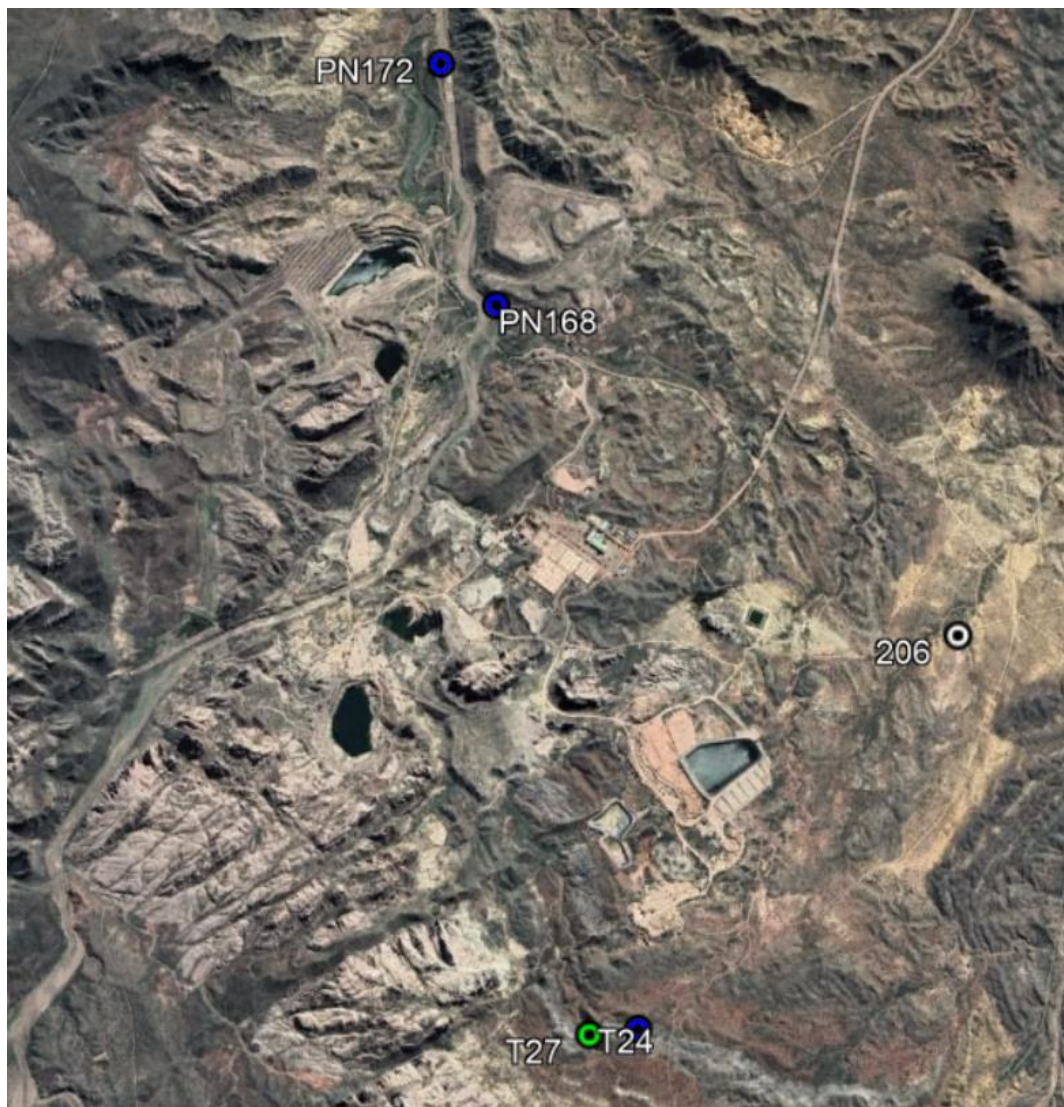
*Fig. 15 – Ubicación Estaciones de monitoreo de aguas subterráneas. Imagen Satelital Google Earth .*
