## RCC N°: RS-23-042

**SERVICIO:** Dictamen Técnico s/ MGIA. "DISTRITO NORTE" Avenida Champagnat y Champagnat Norte. El Challao. Las Heras. Provincia de Mendoza N° EX-2023- 01232196-GDEMZA-SAYOT. RESOL-2023-513-SAYOT.

## DICTAMEN TÉCNICO

### **s/ MGIA DISTRITO NORTE. Avenida Champagnat y Champagnat Norte. El Challoo. Las Heras. Provincia de Mendoza**

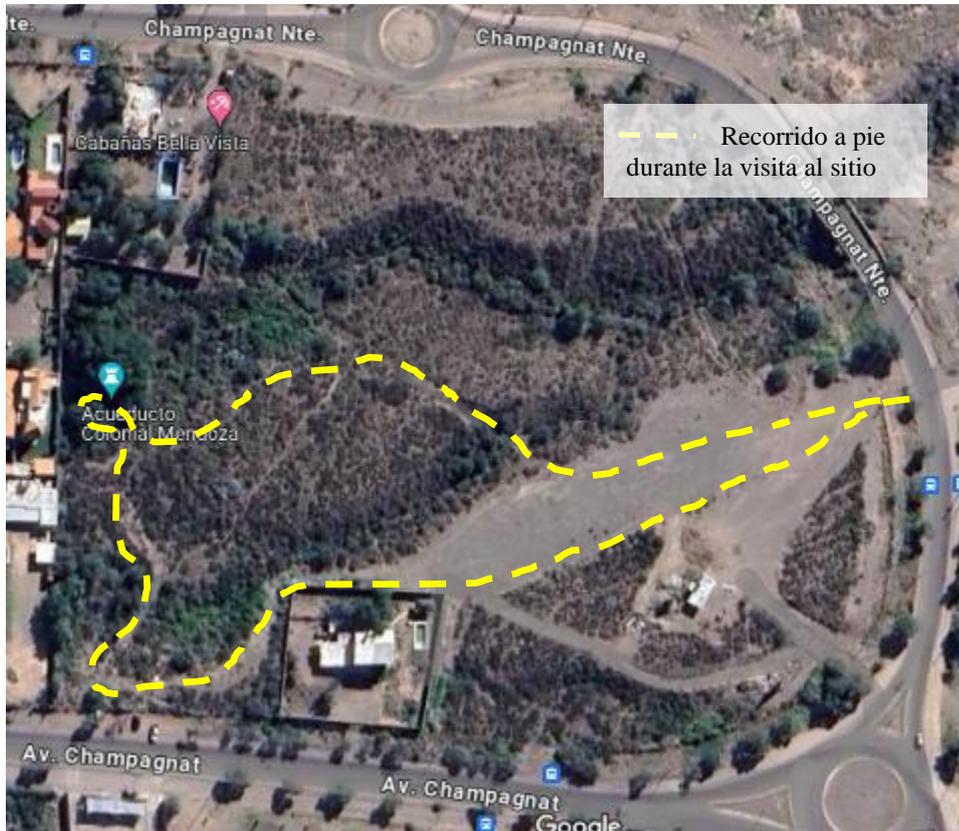
Figura 1. Plano del trayecto recorrido en la visita al sitio

Se realizó una visita de campo el día 13/12/2023 en compañía del Lic. Julián Arroyo. Se realizó una recorrida por el predio. Se ingresó por la tranquera de acceso ubicada en calle Champagnat Norte, conocida también como “La Bodeguita”. Se observó la construcción correspondiente a la vivienda del guardia de seguridad, el límite con la propiedad vecina, el Acueducto Colonial, el cauce que atraviesa el terreno y la vegetación existente. También se recorrieron las calles circundantes. Se relevaron aspectos que quedan detallados en Anexo I y Anexo II.

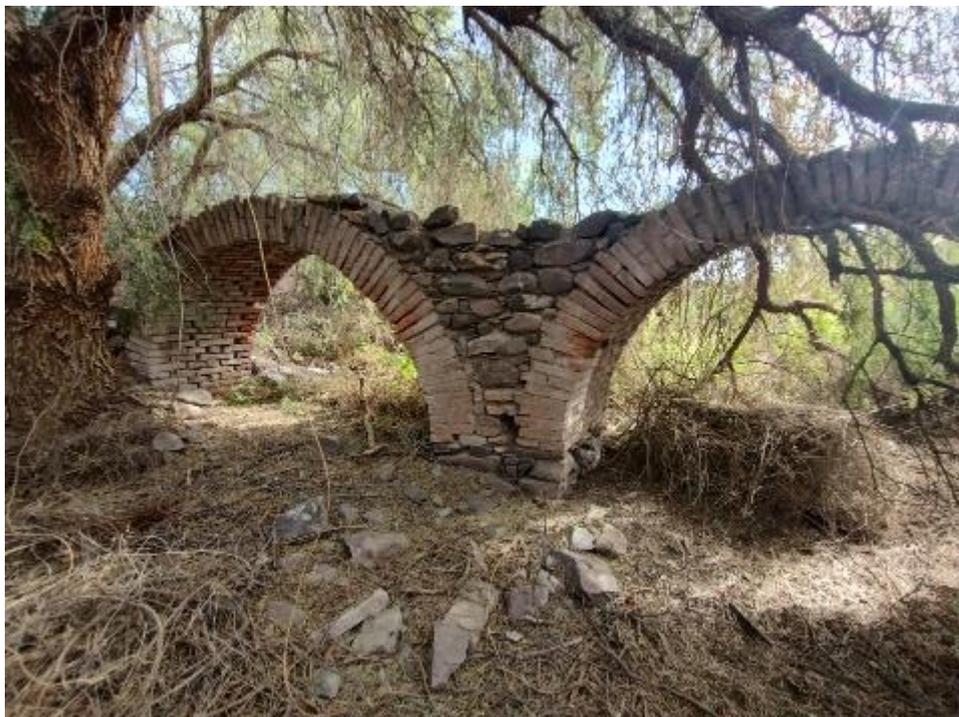
*Se observa además que la intervención sobre el acueducto no cuenta con suficiente nivel de detalle, sobre todo en lo que respecta a la restauración. Se menciona la necesidad de proteger el patrimonio mediante una cerca, pero es necesario detallar el tipo de cerramiento, aunque en las imágenes aparece una de muy baja altura y fácil traspaso. Se recomienda especificar quién estará a cargo de la gestión del paseo durante su funcionamiento. Durante la visita de campo se observaron mampuestos de roca y ladrillos desprendidos del acueducto. Se recomienda recogerlos y almacenarlos de inmediato para su conservación y utilización en la restauración del sitio. Se observó que el árbol aguaribay que crece junto al acueducto podría estar provocando daños con sus ramas a la estructura de los arcos y con sus raíces a las fundaciones de uno de ellos. Se recomienda evaluar el estado estructural del Acueducto y si es necesario remover o podar el árbol. Se observa que es posible que se conserven otros restos del acueducto todavía no descubiertos en la traza que podrían ser afectados por las obras del estacionamiento y uno de los edificios del “sector B”. Se recomienda su exploración antes de realizar las excavaciones de esas obras civiles.*

Foto N° 1. Vista del acueducto y mampuestos desprendidos

Se destaca en pág. 40 que el “Proyecto incluye la propuesta de preservación, conservación y revalorización del acueducto histórico colonial de Las Heras que data de más de 200 años de antigüedad siendo un importante legado al patrimonio histórico-cultural de Mendoza”, indicado como sector D. Con relación a ello, el tramo de acueducto que despierta interés corresponde a dos arcos de mampostería de ladrillos macizos y piedra que cruzan uno de los cauces temporales del terreno, aunque dicho cauce ya no existe aguas arriba del predio. **Se recomienda que dicha obra se preserve lo antes posible, y evitar así demoras en la ejecución. También se considera necesario protegerla de posibles daños debidos a las obras circundantes y de los daños declarados y evidenciados por el escurrimiento pluvial de aguas arriba. Según se declara en la MGIA, la puesta en valor del acueducto está prevista para el mes 57 de obra, en paralelo con el inicio de la etapa C.**

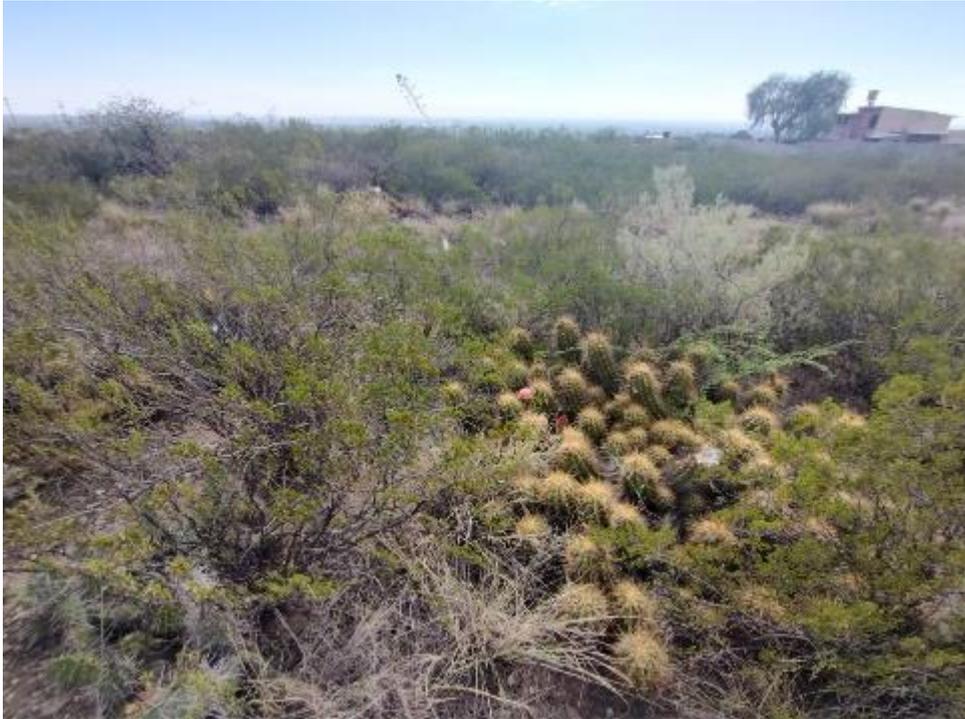
*En pág. 24 se declara que “En cuanto a la eliminación de vegetación nativa actualmente degradada para la ejecución del Proyecto, este impacto se ve compensado por la incorporación de especies de bajo requerimiento hídrico (incluido especies nativas) a los espacios públicos verdes de esparcimiento propuestos y por la preservación del sector del Acueducto”.* **A este respecto cabe señalar que durante la visita de campo pudo observarse que gran parte del terreno presenta una cobertura natural intacta, a excepción de un sector desmontado en el centro del terreno y algunos senderos y caminos vehiculares. También se destaca la existencia de un cauce que atraviesa el terreno de oeste a este, con vegetación mucho más exuberante, densa y variada, debido probablemente a los aportes hídricos que eroga el barrio contiguo.**

Foto N° 2. Vegetación existente en parte del predio. (Predominan arbustos y cactáceas)

**Por otra parte, es de interés cultural y ambiental el tema del arbolado urbano, y dado que se trata de una planificación urbana, sería conveniente establecer pautas de diseño de los**

**espacios de implantación de forestales (nichos) y computar la cantidad de forestales que serán introducidos.**

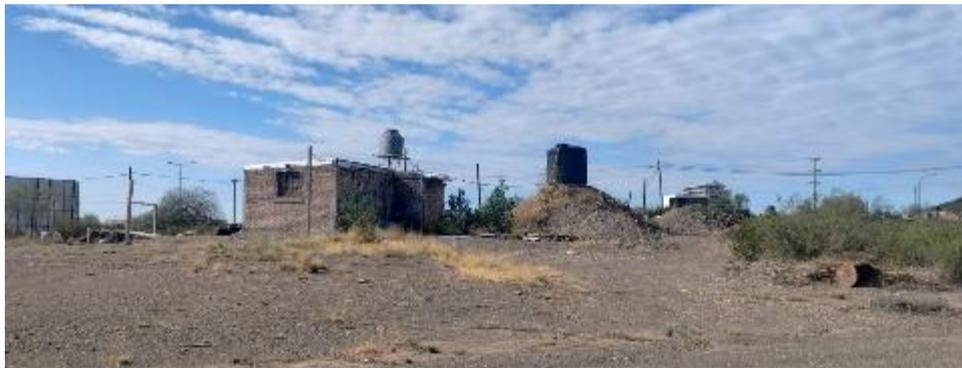
*Durante la visita de campo se observó una construcción que será demolida. Es necesario incorporar la demolición en la descripción del proyecto y en la matriz de impactos de pág. 213.*

Foto N° 3. Vista de la construcción existente a demoler.

*En pág. 211 se incluye la Tabla 14, donde se relacionan los factores línea de base e identificación de impactos en las etapas de construcción y funcionamiento. Se requiere incluir la etapa de demolición previa a las obras e incluirla en la matriz de pág. 213.*

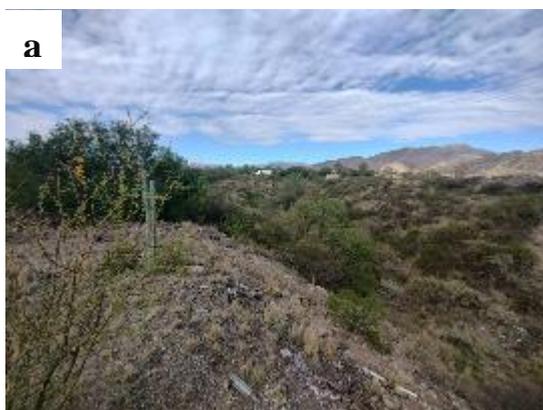
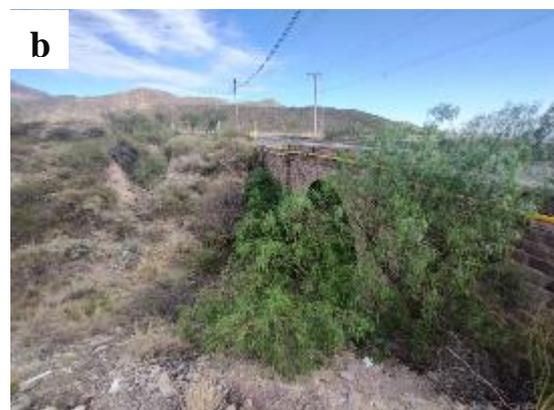
Foto N° 4. Vista del cauce principal que atraviesa el terreno.  
a) Aguas arriba. b) Puente aguas abajo.
