ANEXO 18

ANÁLISIS DE RIESGO DE BASURALES

**PROYECTO GESTIÓN INTEGRAL DE RESIDUOS SÓLIDOS URBANOS
ZONA METROPOLITANA DE LA PROVINCIA DE MENDOZA**

2017

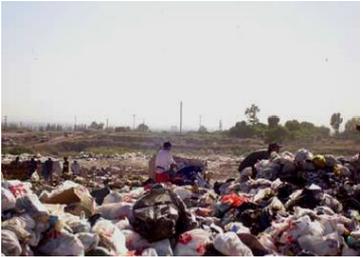
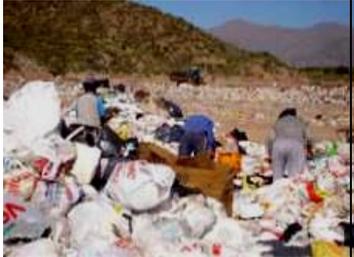
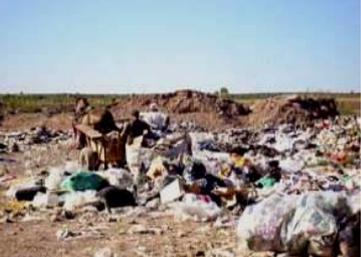
<p>Sitio de disposición final de los residuos del Municipio de Godoy Cruz, por un período de más de 20 años. Ubicado en una Cuenca aluvional</p>

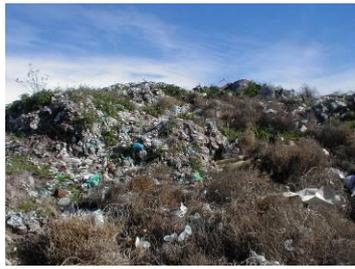
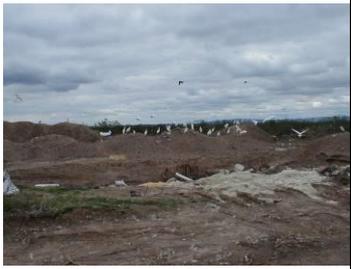
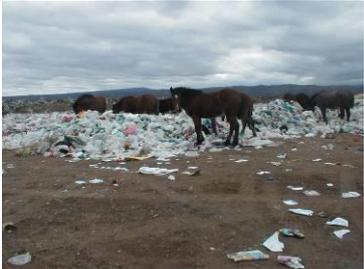
<p>Sitio de disposición final de los residuos del Municipio de Luján de Cuyo, por un período de más de 20 años. El sector está altamente impactado ambientalmente, con presencia de personas, animales y aves carroñeras</p>

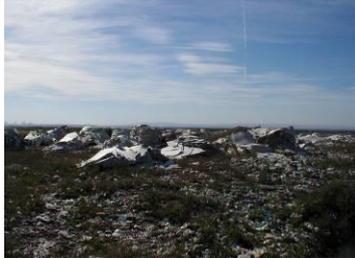
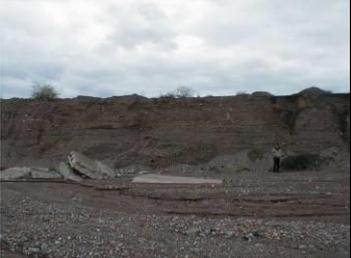
<p><i>Se observa la disposición de distintos tipos de residuos industriales como placas de yeso y placas cementicias.</i></p>

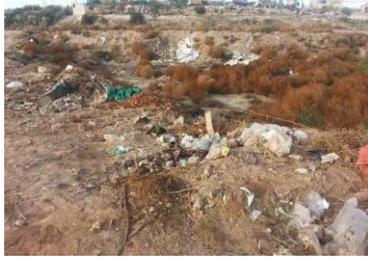
Depresión antrópica donde se concentran los residuos

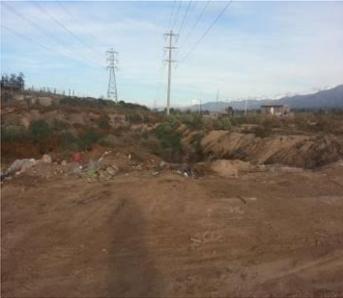
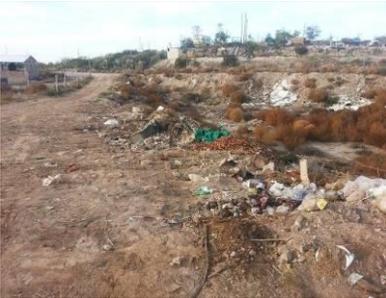
<i>El fondo del bajo manifiesta indicios de revegetación. El camino de servicio del electroducto facilita la accesibilidad a este sitio y la posibilidad de incremento de puntos de vuelco de residuos domésticos</i>

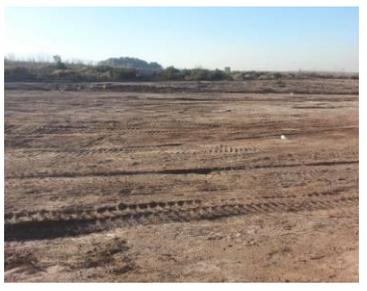
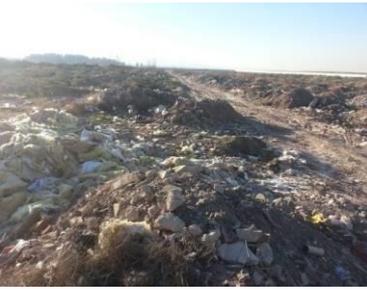
<p><i>Las imágenes de muestra, ejemplifican las dos realidades que se plantean en esta zona. terrenos en proceso de limpieza (izquierda); mientras que otros (derecha) todavía siguen siendo repositorios clandestinos de residuos sólidos: escombros, plásticos, trapos, restos hormigón, gomas, cartones, papeles, etc</i></p>

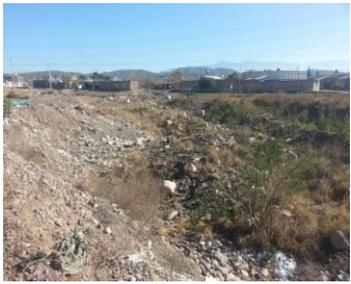
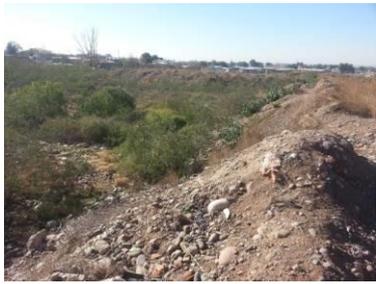
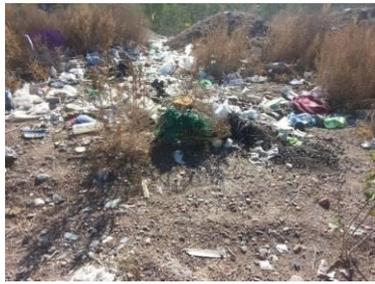
<p>Las imágenes muestran las condiciones del bajo antrópico con restos de residuos, indicios de re-vegetación y el entorno urbanístico en el que está emplazado.</p>

- Se debe cercar el lugar para impedir el futuro vuelco de nuevos residuos.
- Se deberán acondicionar y compactar los residuos existentes en una superficie confinada.
- Colocar una cobertura de suelo impermeable sobre los mismos, con canales perimetrales que permitan la evacuación de las aguas de lluvia.
- En el caso de los montículos de escombros y áridos de descarte se pueden disponer en las depresiones, para propiciar la infiltración y mejora paisajística.
- Disponer los residuos de la limpieza superficial en vertederos controlados (Borbollón).
- Se debe colocar cierre perimetral, que impida el libre acceso a esta zona, especialmente en las áreas que colindan con calles.
- Se debe revegetar el terreno, con especies arbustivas autóctonas.
- Se debe colocar cartelería prohibiendo la disposición de basura en este sitio.

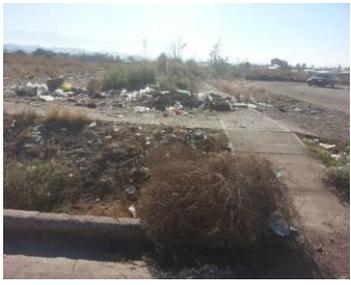
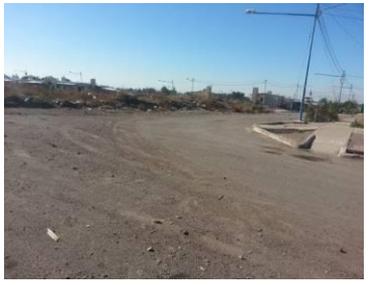
<p><i>Los espacios abiertos y la accesibilidad son los principales factores que propician la preservación y renovación de residuos en este sitio.</i></p>

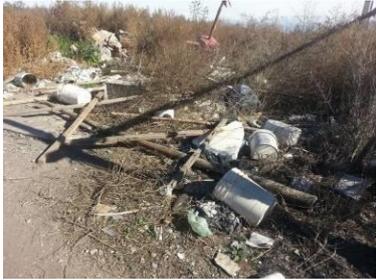
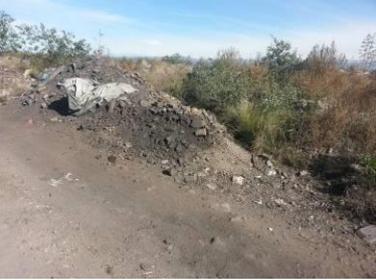
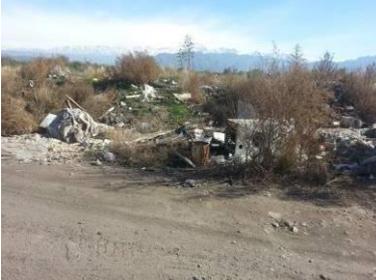
Las muestras fotográficas evidencian las características de los residuos dispuestos en el sitio de referencia.

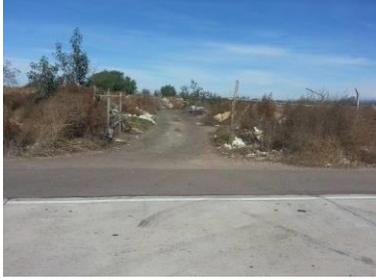
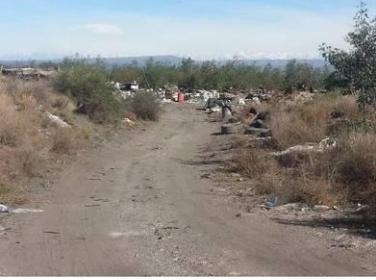
<i>En las fotos adjuntas se evidencia el acceso directo sin cierre al micro-basural desde la RP84.</i>

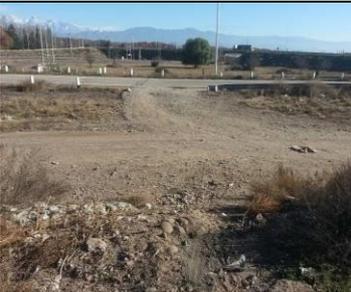
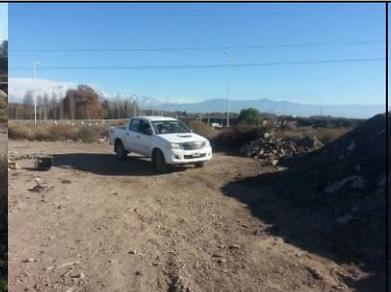
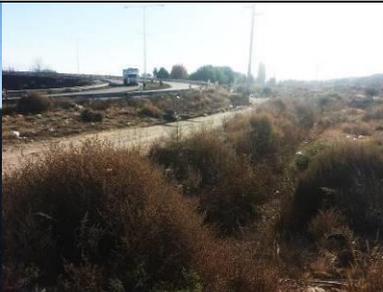
Las muestras fotográficas muestran la forma de disposición y tipo de residuos que prevalecen en el punto de referencia

La facilidad de accesos informales, permiten la permanencia y/o incremento de los residuos sólidos en el sitio.

- El material de mayor granulometría con el suelo natural, permitirá: la infiltración, retención de humedad y favorecerá de revegetación.
- Se debe cerrar el acceso a la zona con guarda-raíd, impidiendo el ingreso de carretelas o de actividad informal con residuos

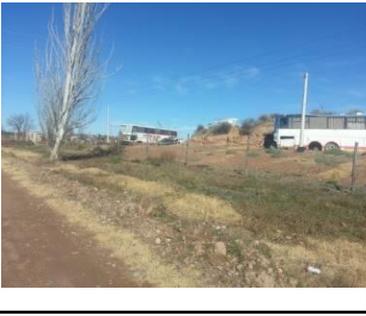
<p><i>Las imágenes adjuntas muestran los principales accesos al microbasural. la imagen de la derecha, está tomada desde el camino principal. El Remanso, y en el terreno de referencia se pueden ver carcazas de micros como chatarra.</i></p>

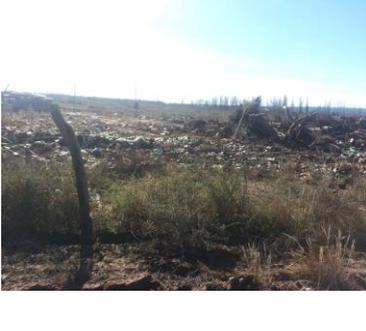
<p><i>Las imágenes adjuntas muestran un terreno particular con una casilla de madera, residuos de latas de conservas y restos de árboles secos. Se accede a este sitio a partir de la BN 40, aproximadamente 900 metros al Este. No se observan contenedores ni servicios de recolección.</i></p>

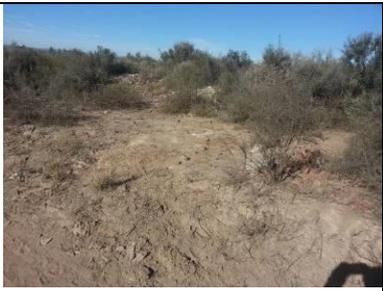
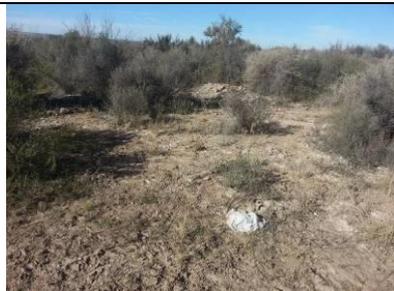
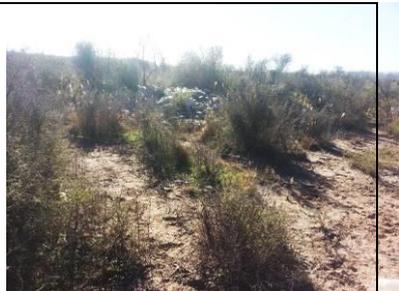
Acumulaciones aisladas de residuos inertes, mezclados con la vegetación arbustiva propia de la zona.

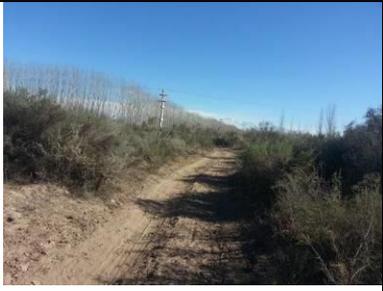
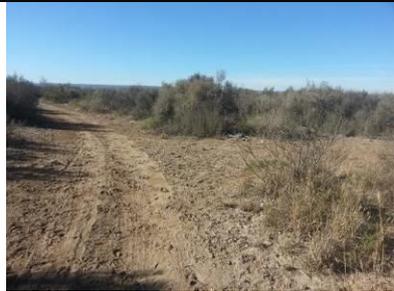
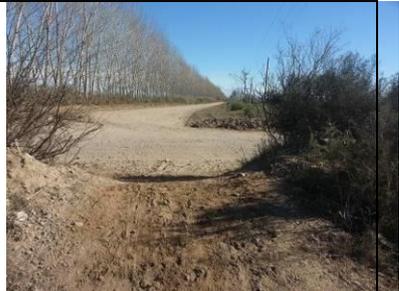
Huellas internas hacia el espejo de agua y acceso principal a la zona de referencia a partir de la ZONA Nº 40.

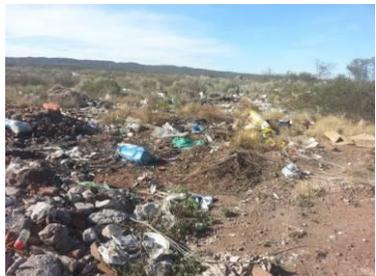
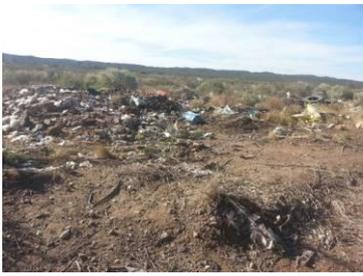
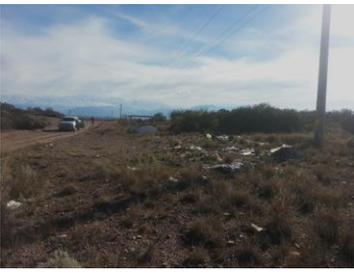
<p>Las fotografías anteriores muestran uno de los puntos de vuelco en un camino interno del Yacimiento Barrancas con una longitud de 1 Km, a ambos costados del mismo.</p>

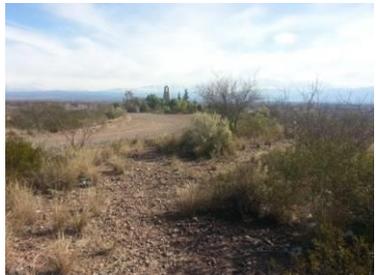
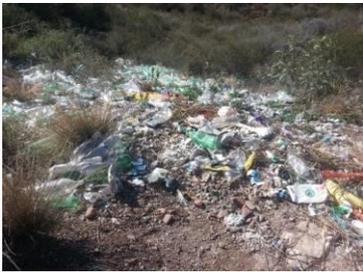
<p>La entrada al circuito anterior lo representa la capilla de la virgen de Lourdes, donde por acción de los visitantes eventuales se desechan residuos en los taludes de las inmediaciones. Al no haber circuito de recolección se preservan los residuos en la zona.</p>

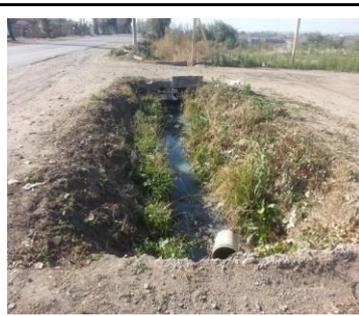
Vista de la Hijuela Molina, en correspondencia con la Inspección de cauce 3º Zona de riego del río Mendoza: Naciente Chachingo, paralela a la calle Serpa. Este cauce artificial dota de agua para riego a fincas aguas abajo. Manifiesta indicios de contaminación.
