Ministerio de Planificación e Infraestructura Pública

Dirección de Arquitectura e Ingeniería
Subdirección de Proyectos

Mendoza, 28 de Agosto de 2020

Ref.: Inspección ocular edificio Hotel Samay Huasi –
Manzano Histórico - Tunuyán - Mendoza

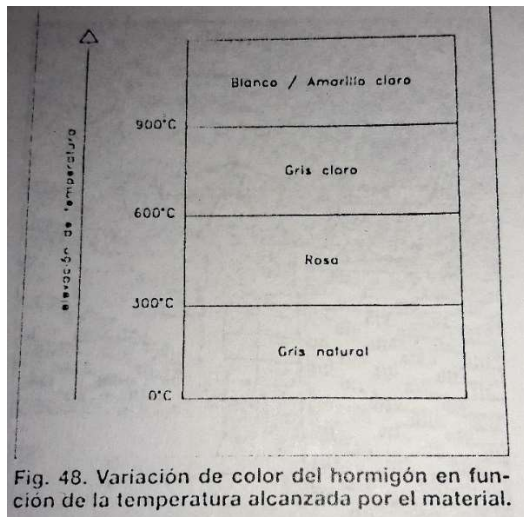
Fig. 48. Variación de color del hormigón en función de la temperatura alcanzada por el material.

Por lo que se refiere a la temperatura (ver figura 48) entre los 300°C y los 600°C cuando su color adquiere una tonalidad rosácea el hormigón sufre una pérdida de su resistencia inicial de compresión del orden del 40% al 50% (que puede recuperarse algo o no dependiendo de los materiales constitutivos). Por encima de los 600°C y hasta los 900°C su color deriva a gris claro, se vuelve poroso y las pérdidas de resistencia pueden superar el 60%. Por encima de 900°C se destruye el conglomerante y su coloración adquiere un tono blancuzco o amarillento y su resistencia residual puede llegar a anularse.
