**LICITACION PARA LA CONCESIÓN DE ESPACIOS
PÚBLICOS PARA EL DESARROLLO Y EXPLOTACIÓN
TURÍSTICA DEL CENTRO DE ACTIVIDADES DE MONTAÑA
SAMAY HUASI**

ANEXO 1

Ref.: Inspección ocular edificio Hotel Samay Huasi –
Manzano Histórico - Tunuyán - Mendoza

Conclusión:

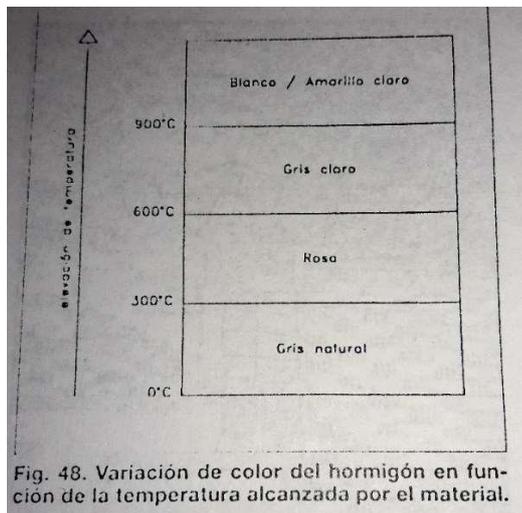
Por lo que se refiere a la temperatura (ver figura 48) entre los 300°C y los 600°C cuando su color adquiere una tonalidad rosácea el hormigón sufre una pérdida de su resistencia inicial de compresión del orden del 40% al 50% (que puede recuperarse algo o no dependiendo de los materiales constitutivos). Por encima de los 600°C y hasta los 900°C su color deriva a gris claro, se vuelve poroso y las pérdidas de resistencia pueden superar el 60%. Por encima de 900°C se destruye el conglomerante y su coloración adquiere un tono blancuzco o amarillento y su resistencia residual puede llegar a anularse.
