INFORME N° 003

S/ AUDITORÍA

**“MANIFESTACION GENERAL DE IMPACTO AMBIENTAL COMPLEJO MINERO FABRIL
SAN RAFAEL – ETAPA DE REMEDIACIÓN FASE 1”**

INFORME DE AUDITORÍA N° 03

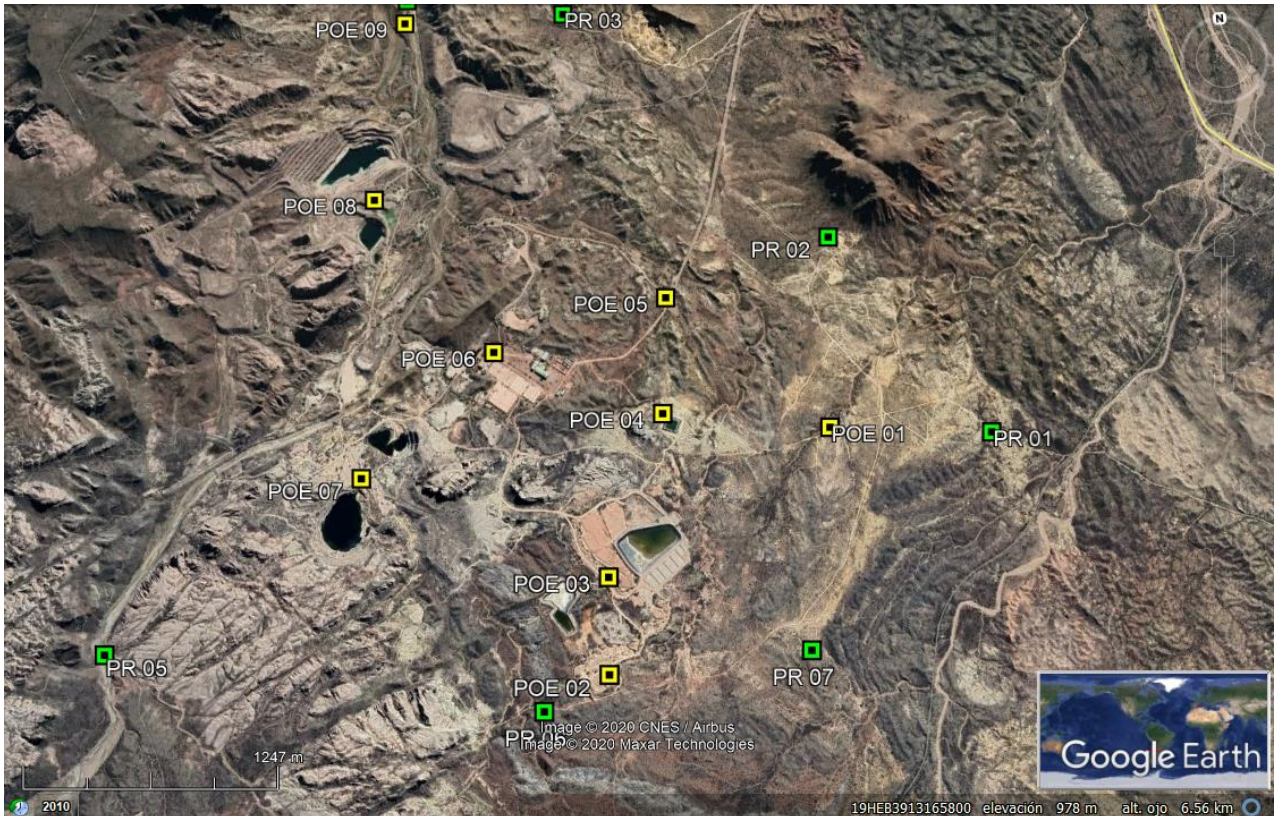
Fig.1 – Ubicación puntos para monitoreo radiológico de aire. Fuente: Imagen Satelital Google Earth confeccionado a partir de los datos entregados por la CNEA en Nota NO-2020-59659826-APN-GASNYA#CNEA.

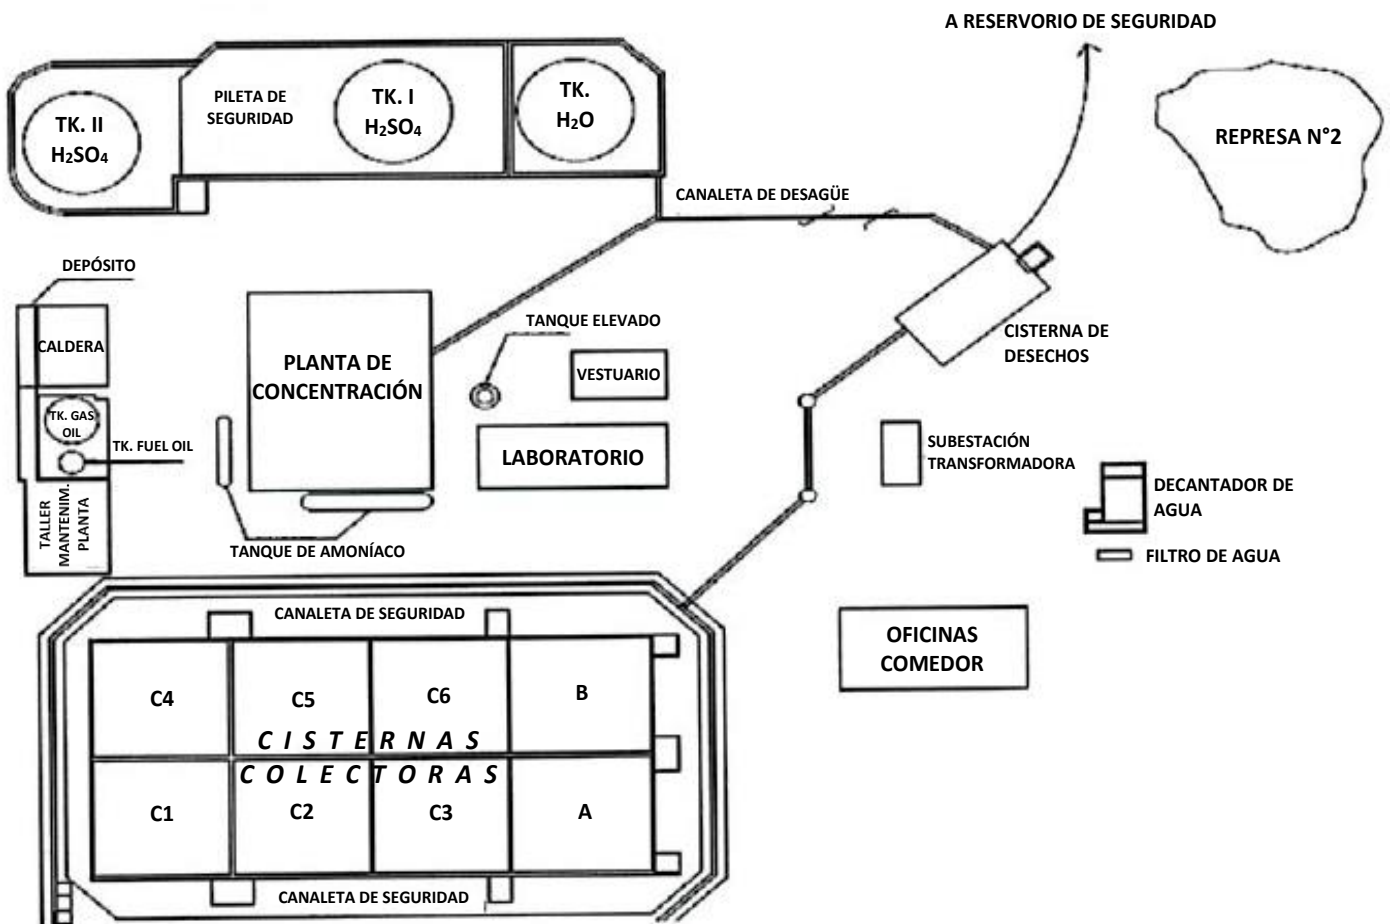
En la visita realizada el día 16 de octubre el Lic. Sergio Diéguez, Sub-Gerente del Complejo, informa que el Tanque II, que contiene 47000 litros de Ácido Sulfúrico, presenta en la base una zona de humedad de aproximadamente 40 cm que correspondería a una pequeña pérdida, sin observarse ningún tipo de flujo activo. Esta situación no fue informada a la Comisión Auditora. Al momento de la inspección se encontraba por parte de la DPA, la Mgter. Rebeca Cultrera, realizando la inspección de las obras de adecuación del sistema de conducción de los tanques.

En el sector de lo que antiguamente era la Planta de Concentración se encuentran dos tanques de 1000 m³ de capacidad cada uno que estaban destinados a contener Ácido Sulfúrico. La ubicación de estos Tanques puede observarse en la Figura 4.

Fig.4 – Ubicación de los Tanques I y II en la Zona de Planta de Concentración.

El Tanque II contaba con un remanente de Ácido Sulfúrico del periodo de operación de la Planta consistente en 47 m³. En este Tanque es donde se constata la pérdida que motiva el trasvase de este remanente al Tanque I.
