INFORME N° 004

S/ AUDITORÍA

**“MANIFESTACION GENERAL DE IMPACTO AMBIENTAL COMPLEJO MINERO FABRIL
SAN RAFAEL – ETAPA DE REMEDIACIÓN FASE 1”**

INFORME DE AUDITORÍA N° 04

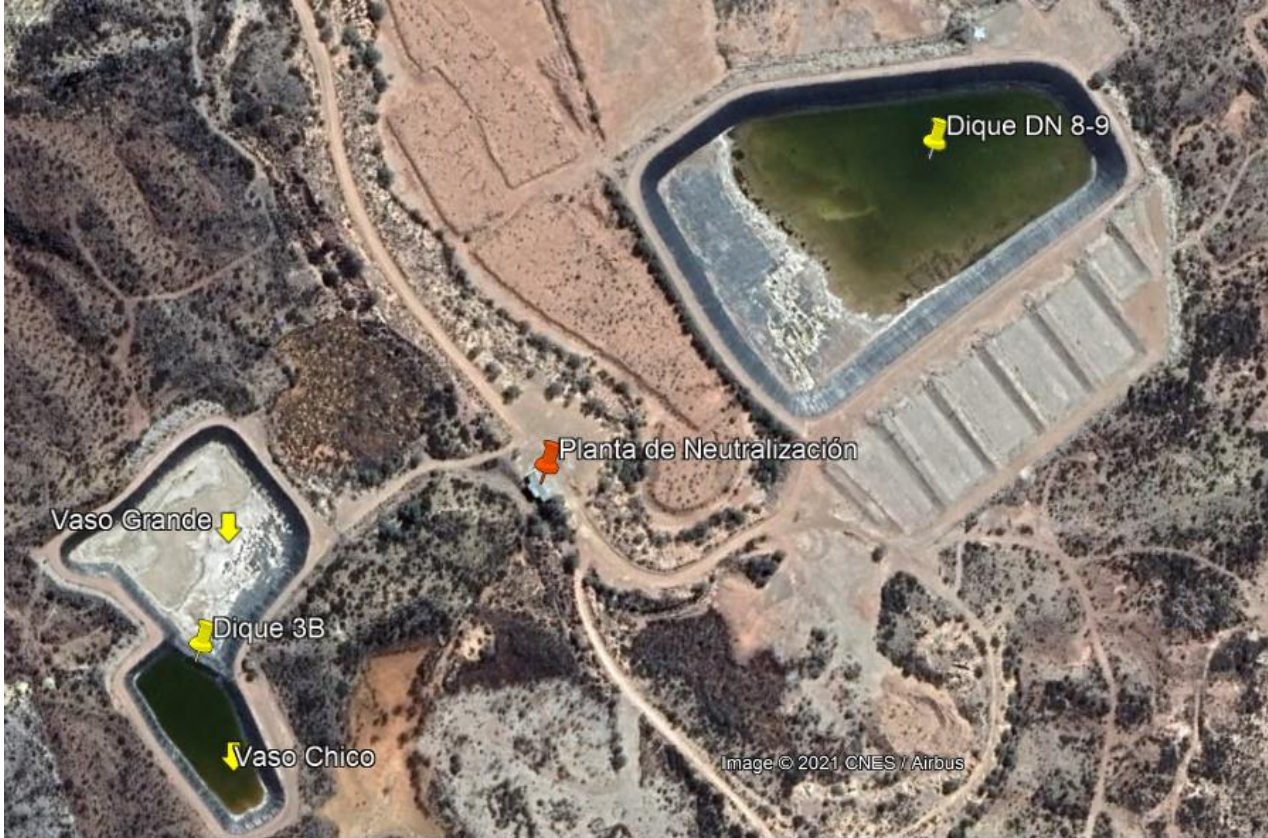
Fig. 6 – Imagen satelital área involucradas en el proceso de neutralización. (Última imagen disponible 20/9/19)

El Dique DN 3B cuenta con dos reservorios, denominados Vaso Grande y Vaso Chico. En la Figura 6 puede observarse imagen satelital en la que se indican las áreas involucradas en el proceso de neutralización.

En la inspección del 21 de diciembre de 2020 personal de la CNEA informa un volumen estimado de efluentes en el Vaso Chico de 785,7 m³, en tanto que se encuentra una cantidad similar en el Vaso Grande, producto de la acumulación pluvial.

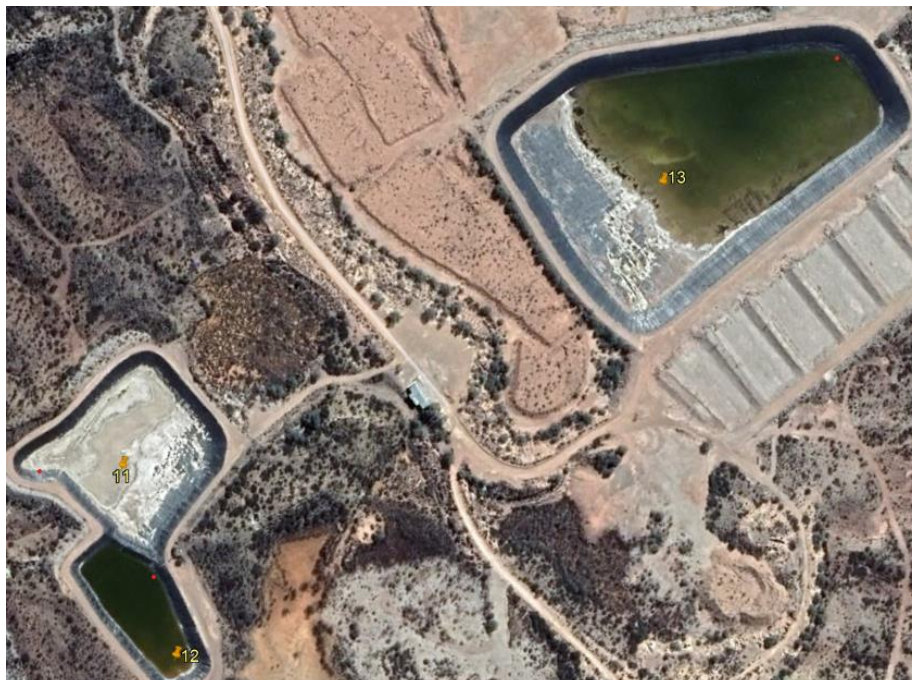
Fig. 17 – Puntos de toma de muestra reservorios Complejo CNEA – Día 19/11/20. Última imagen disponible 20/9/19)

En cada punto se tomaron 3 litros de muestra que, una vez homogeneizados, se envasaron en 3 botellas plásticas de litro. Una de las botellas fue entregada al personal de la CNEA, en tanto que las dos botellas restantes se reservaron para la Auditoría. Se solicitó al Laboratorio de Servicios a Terceros de la FCAI la determinación de pH, conductividad, y valores de Radio y Uranio.

La ubicación de los puntos en los que se realizó la toma de muestra se pueden ver en la Figura 17.
