INFORME N° 005

S/ AUDITORÍA

**“MANIFESTACION GENERAL DE IMPACTO AMBIENTAL COMPLEJO MINERO FABRIL
SAN RAFAEL – ETAPA DE REMEDIACIÓN FASE 1”**

INFORME DE AUDITORÍA N° 05

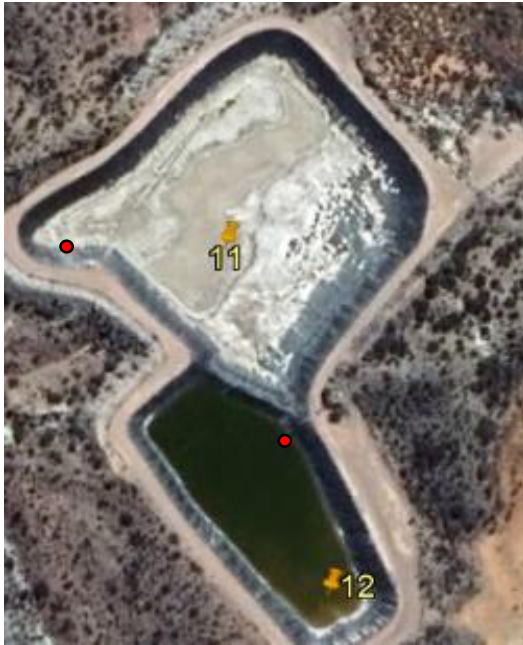
La ubicación de los puntos en los que se realizó la toma de muestra se pueden ver en las Figuras 3 y 4, y se encuentran indicados con un punto rojo en las imágenes satelitales correspondientes a los Diques DN 3B y DN 8-9.

Fig.3 – Puntos de toma de muestra Dique DN 3B – Día 19/11/20.

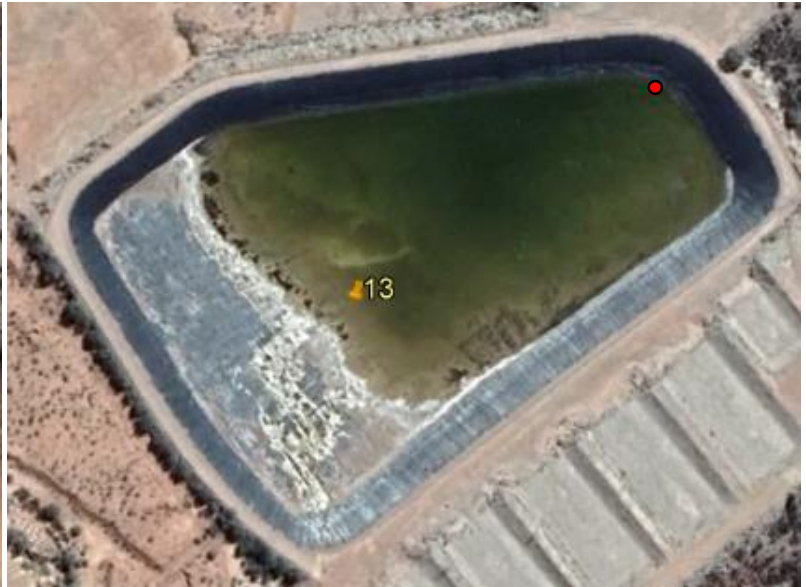
Fig. 4 – Punto de toma de muestra Dique DN 8-9 – Día 19/11/20.

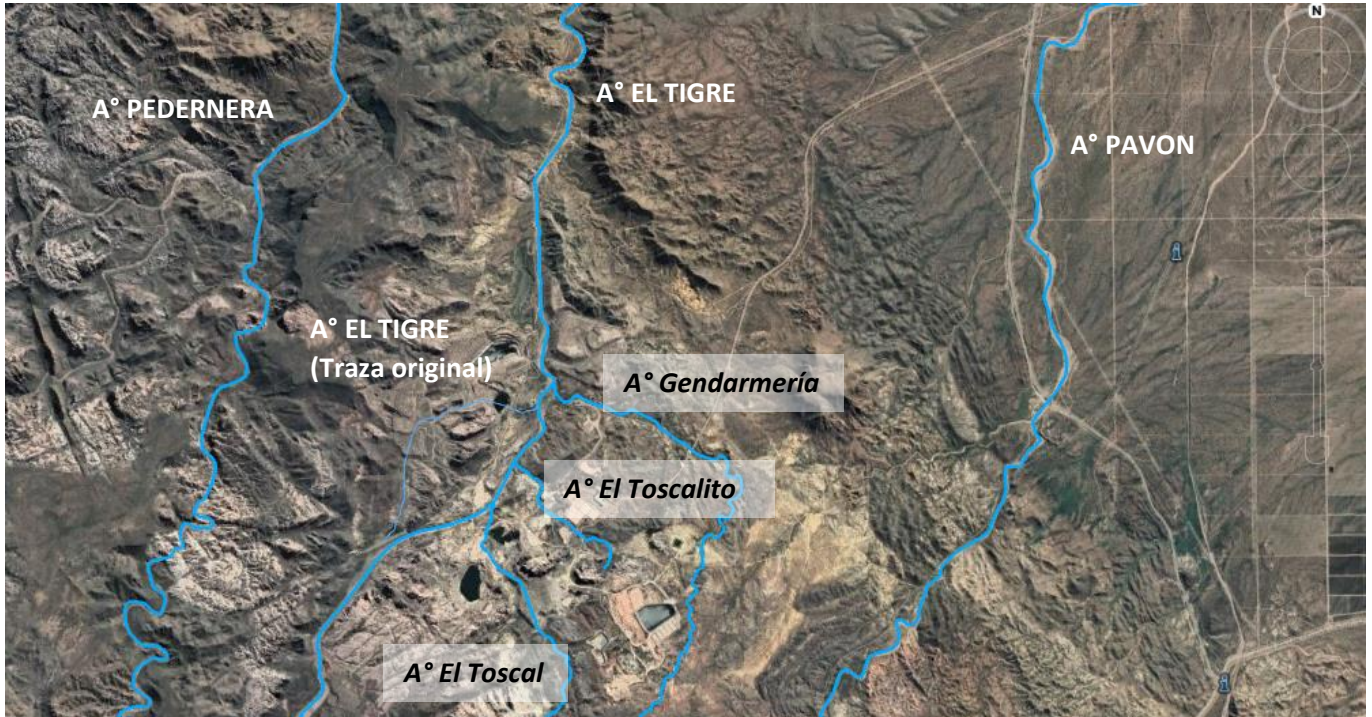
Fig. 5 – Ubicación del Complejo en función de los cursos de agua existentes. Imagen Satelital Google Earth .

Como puede observarse, el área ocupada por el Complejo Minero Fabril San Rafael drena hacia el Arroyo El Tigre en el tramo reencauzado. Esto se ha tenido en cuenta al momento de seleccionar los puntos de toma de muestra, tanto para la caracterización de las aguas superficiales, como para aguas subterráneas. Se ha considerado la relación entre las principales instalaciones del Complejo y el posible escurrimiento e incidencia en la calidad de agua, tanto superficial como subterránea. Así, se puede mencionar que en las áreas de las cuencas consideradas el CMFSR cuenta con las siguientes instalaciones:

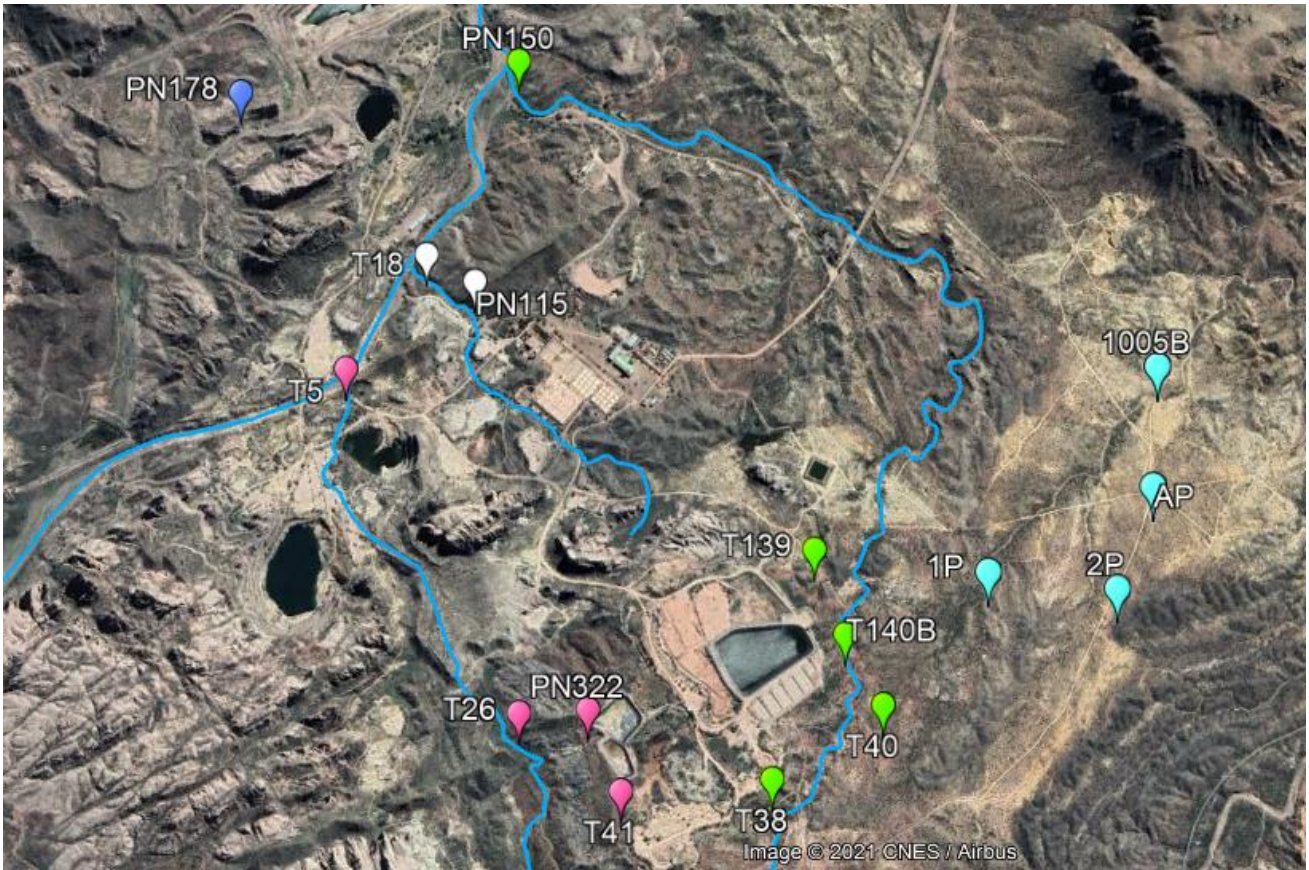
Con el fin de establecer un Plan de Monitoreo que permita determinar la calidad del agua subterránea, se solicitó información a la CNEA sobre la red de monitoreo de aguas subterráneas existente en el Complejo, requiriendo la ubicación georeferenciada de los piezómetros, además del estado de cada uno de ellos. Mediante nota del 23 de julio la CNEA presenta Informe Número IF-2020-47483297-APN-GASNIA#CNEA, en el que constan un total de 82 piezómetros. Sobre el total de puntos de la red, se realizó una preselección de 16 puntos, seleccionados con el fin de cubrir las distintas cuencas existentes en la zona del Complejo. Los puntos preseleccionados pueden verse en la Figura 6. En la Tabla 5 consta el detalle de la ubicación de estos puntos discriminados por su pertenencia a las diversas cuencas hidrológicas.

Fig.6 – Ubicación piezómetros preseleccionados para Plan de Muestreo de Aguas Subterráneas. Fuente: Imagen Satelital Google Earth .

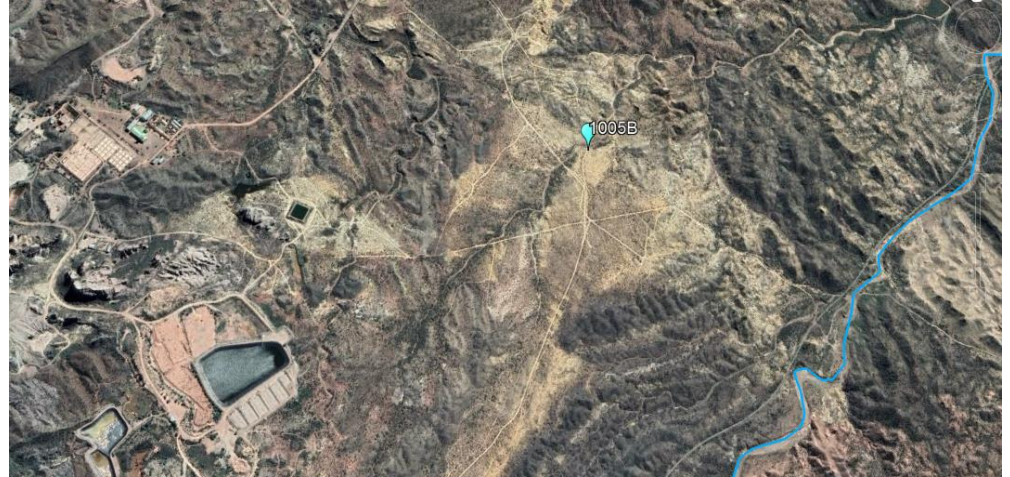
- **Pozo 1005B**: Localizado en la cuenca del arroyo Seco Pavón, en la futura zona del ACRE, se encuentra desarrollado en el Miembro Areniscas Atigradas de la Formación Los Reyunos. La litología comprende areniscas finas a gruesa amarillentas (excepto la carrera de 6 a 9 metros, donde el color es gris blanquecino-amarillento) con cemento carbonático. Se observa cuarzo, feldespatos, escasos máficos y manchas limoníticas. Se evidencia reacción del cutting frente al ataque con HCl. El pozo se encuentra operativo y su recuperación es lenta, cortándose durante el purgado (< 1 volumen). En la Figura 7.a puede verse la imagen de este pozo y en la Figura 7.b se indica su ubicación respecto a la futura zona del ACRE.

Fig. 7. b – Ubicación del Pozo 1005B en las cercanías de la traza del Arroyo Pavón.
Fuente: Imagen Satelital Google Earth.

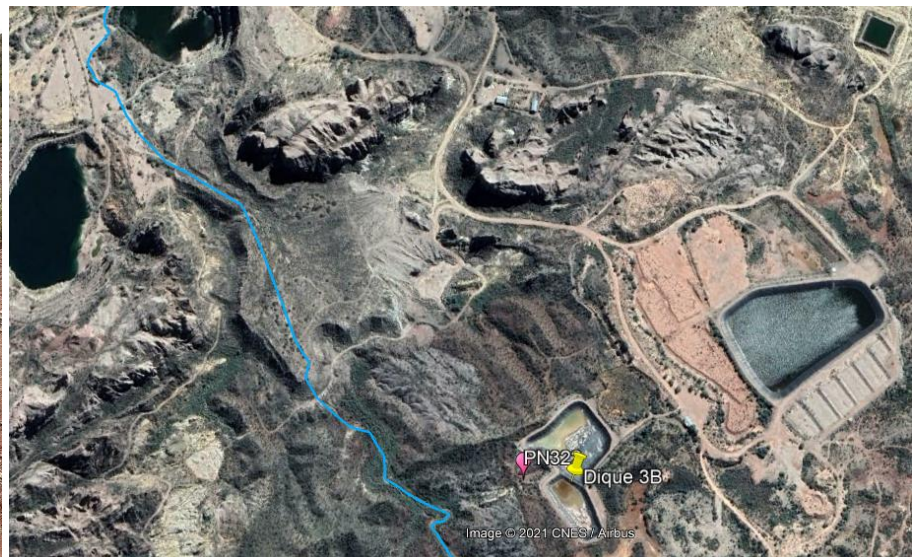
Fig. 8. b – Ubicación del Pozo PN322, aguas abajo del Vaso Chico del Dique DN3B. Fuente: Imagen Satelital Google Earth.

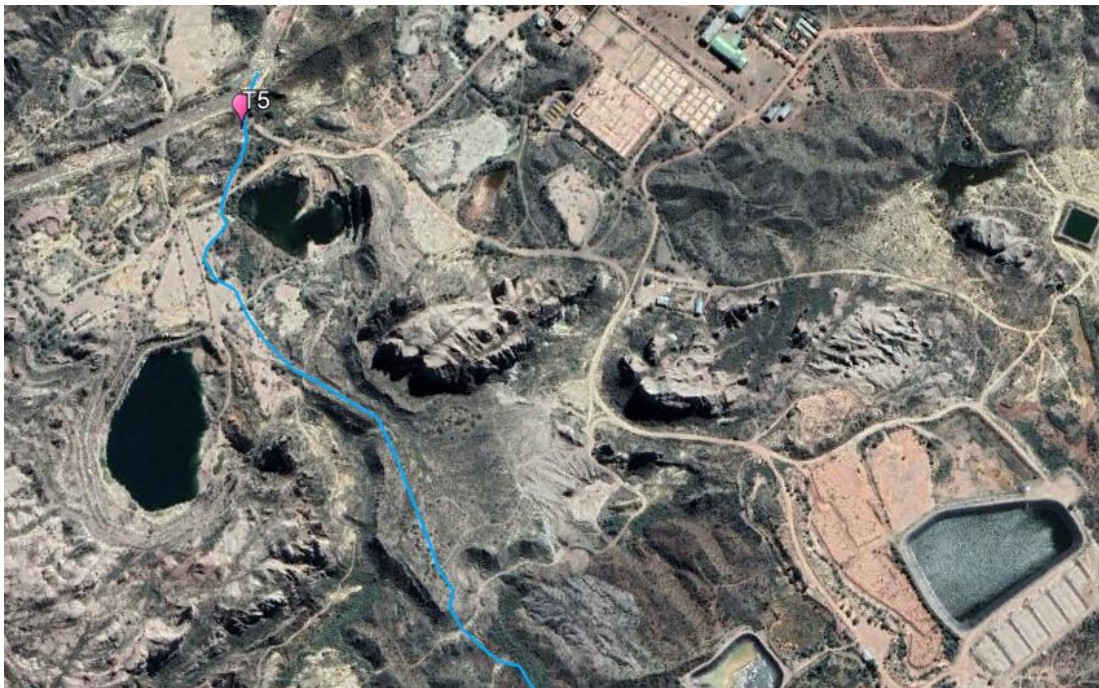
Fig.9. b – Ubicación del Pozo T5, en las cercanías de Cantera El Gaucho. Fuente: Imagen Satelital Google Earth.

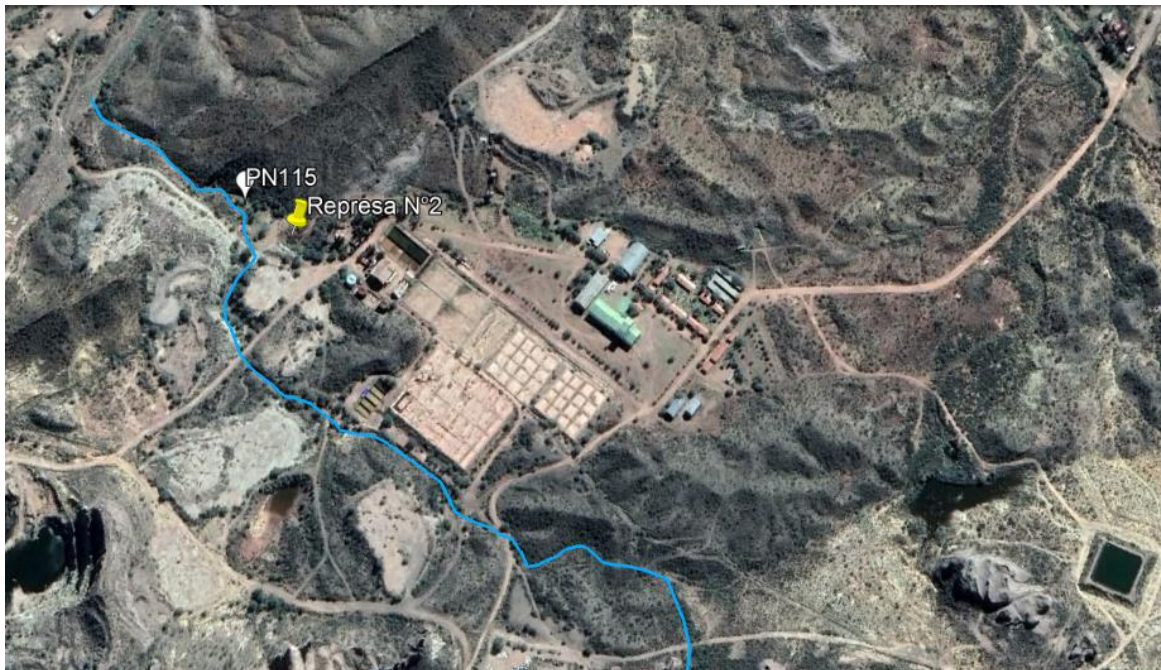
- PN115: Está localizado aguas abajo de la Represa 2, desarrollado en el Miembro Psefítico de la Formación Los Reyunos. No se cuenta con descripción del sondeo. Se supone perforado en litologías del Mb Psefítico, con fuerte alteración debido a fractura. El pozo se encuentra operativo y su recuperación es lenta (< 1 volumen). Turbiedad. Se debe trasladar batería por distancia.

Fig.10. b – Ubicación del Pozo PN115, aguas debajo de la Represa 2, en la cuenca del Arroyo el Toscalito. Fuente: Imagen Satelital Google Earth.

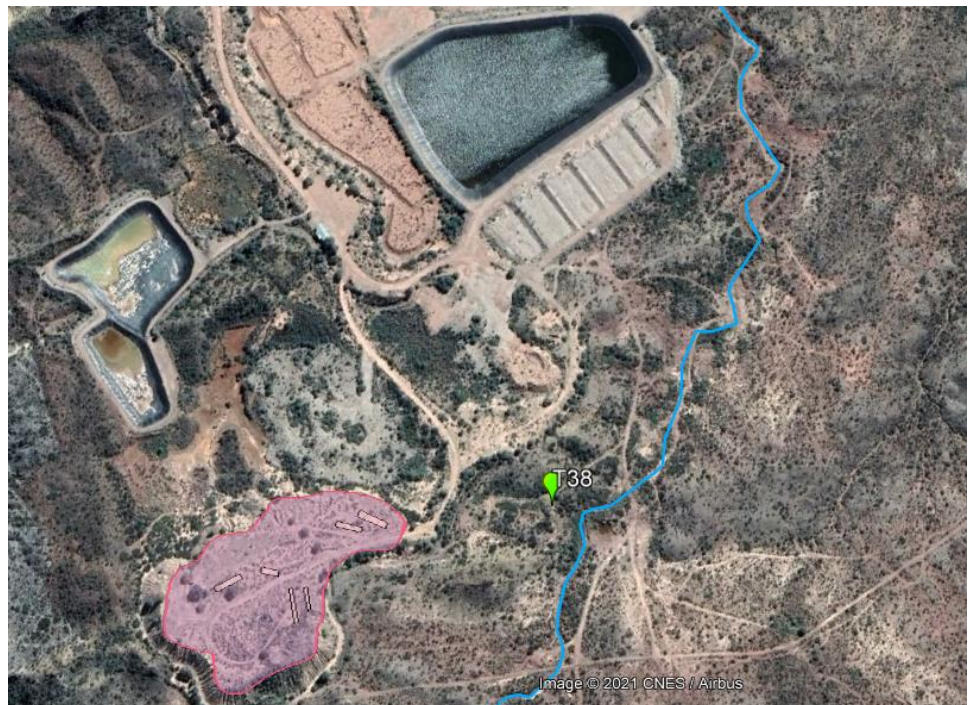
Fig.11.b – Ubicación del Pozo T38, al Este del Área de Colas de Mineral, en la cuenca del Arroyo Gendarmería. Fuente: Imagen Satelital Google Earth.

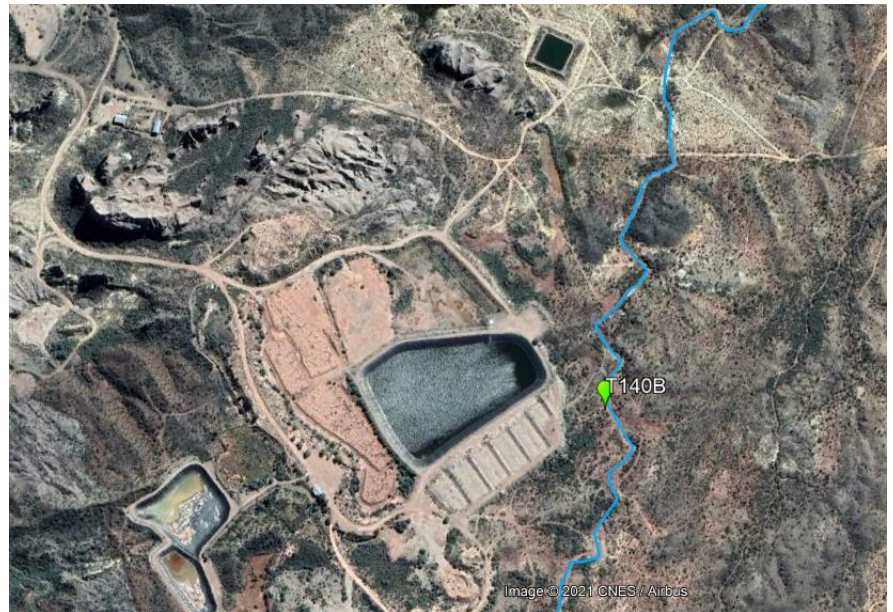
- **Pozo T140B:** Este pozo está localizado al este de los antiguos diques de evaporación. Desarrollado en el Miembro Psefítico de la Formación Los Reyunos. Las rocas atravesadas por el pozo corresponden principalmente a areniscas finas hasta gruesas, en parte sabulíticas y con matriz arcillosa; fangolitas, arcillitas en parte micáceas, pardo, rojizas. Estas litologías presentan variable participación de cemento carbonático. También se presentan en forma subordinada, principalmente entre los 0 y 6 metros de profundidad, areniscas amarillentas medianas a gruesas con cemento en parte carbonático. Se observan fragmentos de calcita y pátinas de óxidos de hierro y manganeso. Es abundante el material arcilloso que se desprende al lavar las muestras. El pozo está operativo y de recuperación lenta (< 1 volumen). Turbiedad.

Fig.12.b – Ubicación del Pozo T140B, al Este del Dique DN 8-9 y DN5, en la Cuenca del Arroyo Gendarmería. Fuente: Imagen Satelital Google Earth.

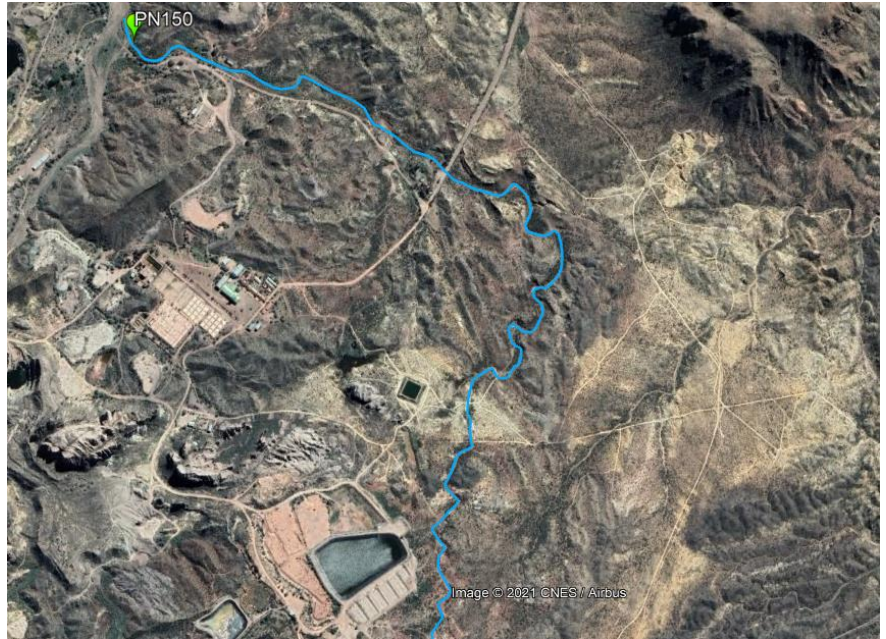
Fig.13.b – Ubicación del Pozo PN150, en la Cuenca del Arroyo Gendarmería a metros de su desembocadura en el Arroyo El Tigre.
Fuente: Imagen Satelital Google Earth.

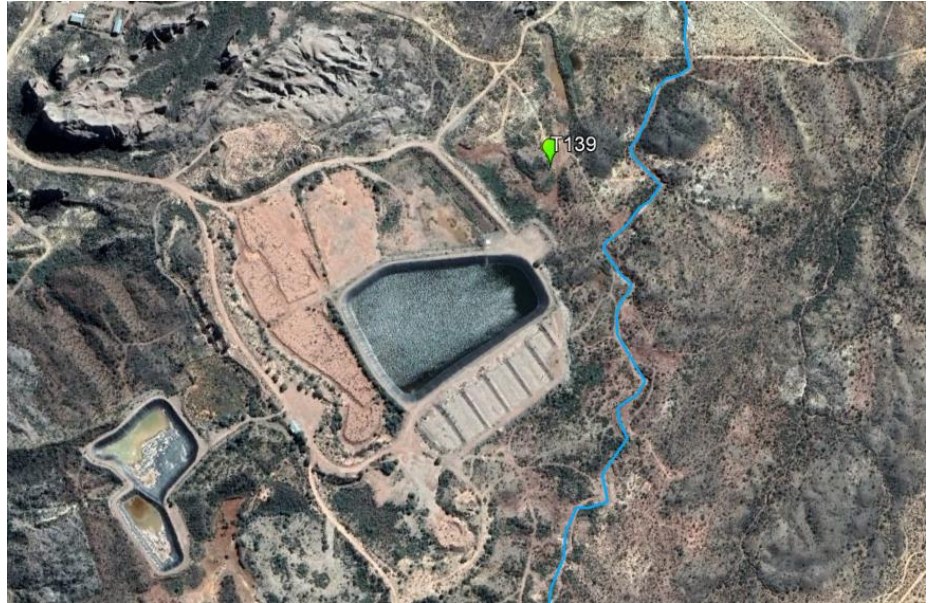
- Pozo T139: Se encuentra localizado al este de los antiguos diques de evaporación, desarrollado en el Miembro Psefítico de la Formación Los Reyunos. Se interpreta que los materiales presentes en el pozo son conglomerados y areniscas con participación de material tobáceo. Presencia de material arcilloso plástico gris, especialmente en el tramo 9 - 15 metros. El pozo se encuentra operativo y su recuperación es lenta (1,4 volúmenes).

Fig.14.b – Ubicación del Pozo T139, en la Cuenca del Arroyo Gendarmería, al Este del Área del Dique DN 8-9. Fuente: Imagen Satelital Google Earth.
