## EVALUACIÓN DE IMPACTO SECTOR ACUEDUCTO DE “EL CHALLAO”

**Horacio Chiavazza**

### **PROSPECCIÓN SUPERFICIAL PEDESTRE Y SONDEOS EN EL SECTOR DEL PUENTE DEL ACUEDUCTO DEL CHALLAO**

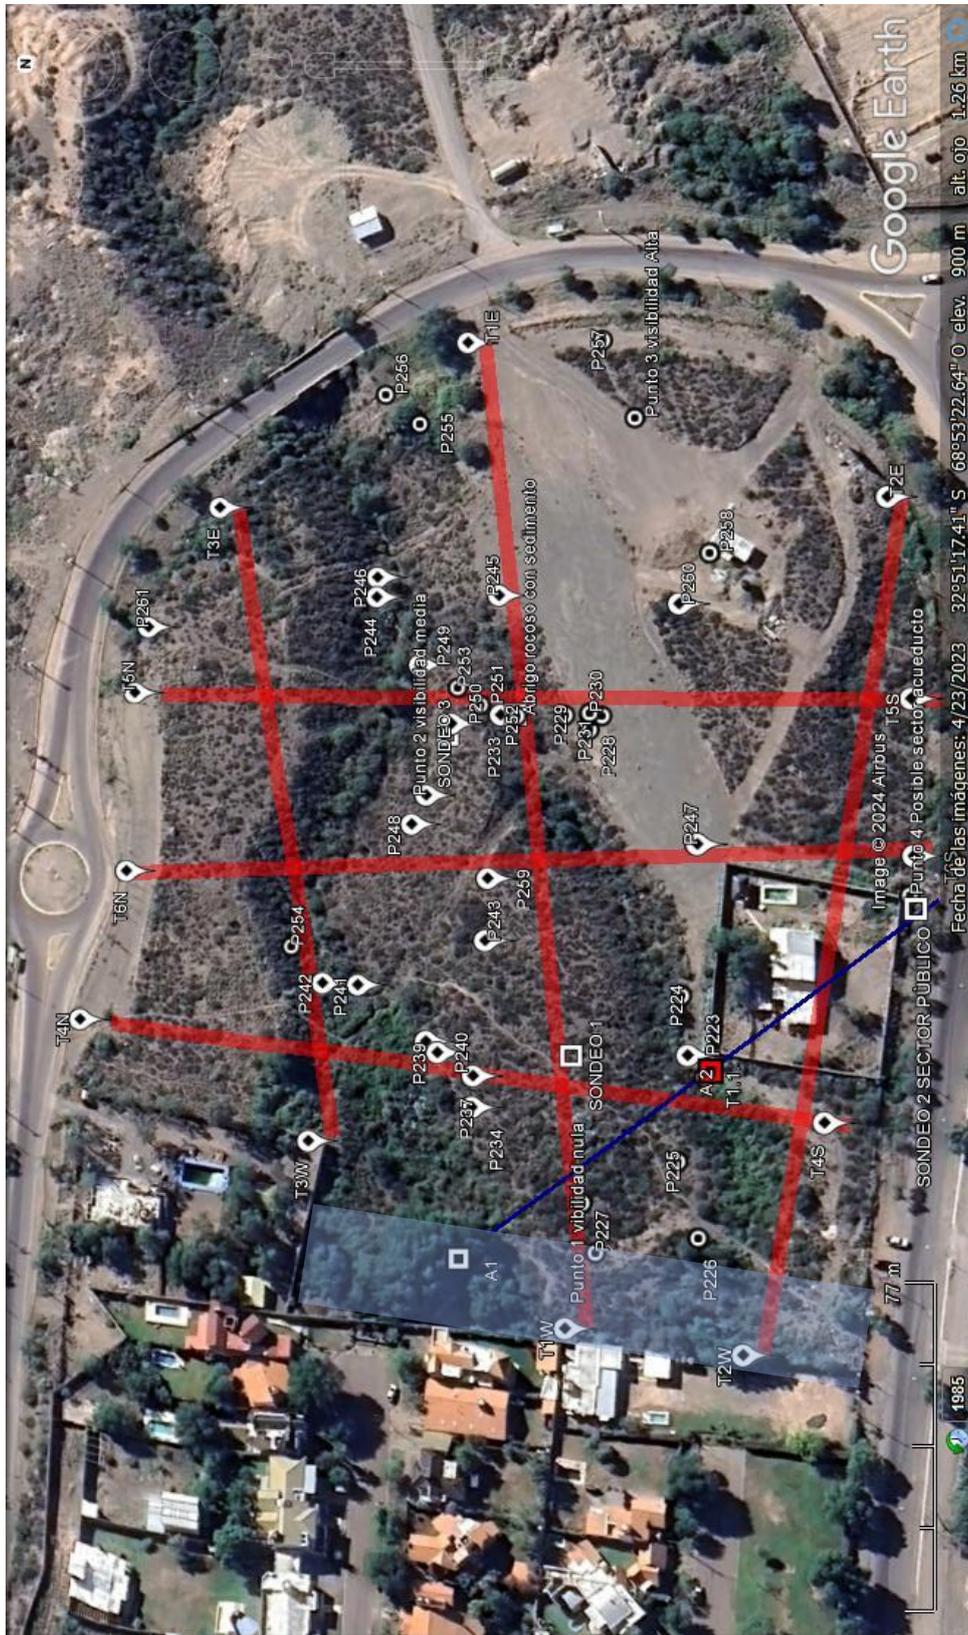
Figura 1. Localizaciones de transectas y puntos de interés mencionados en textos, tablas y figuras. La Franja celeste del oeste señala límites aproximados del área sugerida para puesta en valor del Acueducto colonial.

1- Se amplie la zona de puesta en valor a la franja que, efectivamente, ocupara el antiguo acueducto, ya que existen elementos supérstites que requieren ser conservados (identificados en las figuras 2, 3 y 4 como punto A1 y A2 en la figura 1 y P223). Su localización no coincide con los límites que se fijaron en el proyecto de puesta en valor, por lo cual resulta imprescindible su contemplación. Por otro lado, en vista a tal hallazgo, se sugiere no afectar con movimiento de suelos (salvo para poner en valor el sitio) a la diagonal que va desde el puente al ángulo NW de la propiedad del vecino ubicada hacia el centro sur del emprendimiento. Si la autoridad de aplicación autorizara tal acción, debería llevarse a cabo un trabajo de documentación previamente a las acciones.

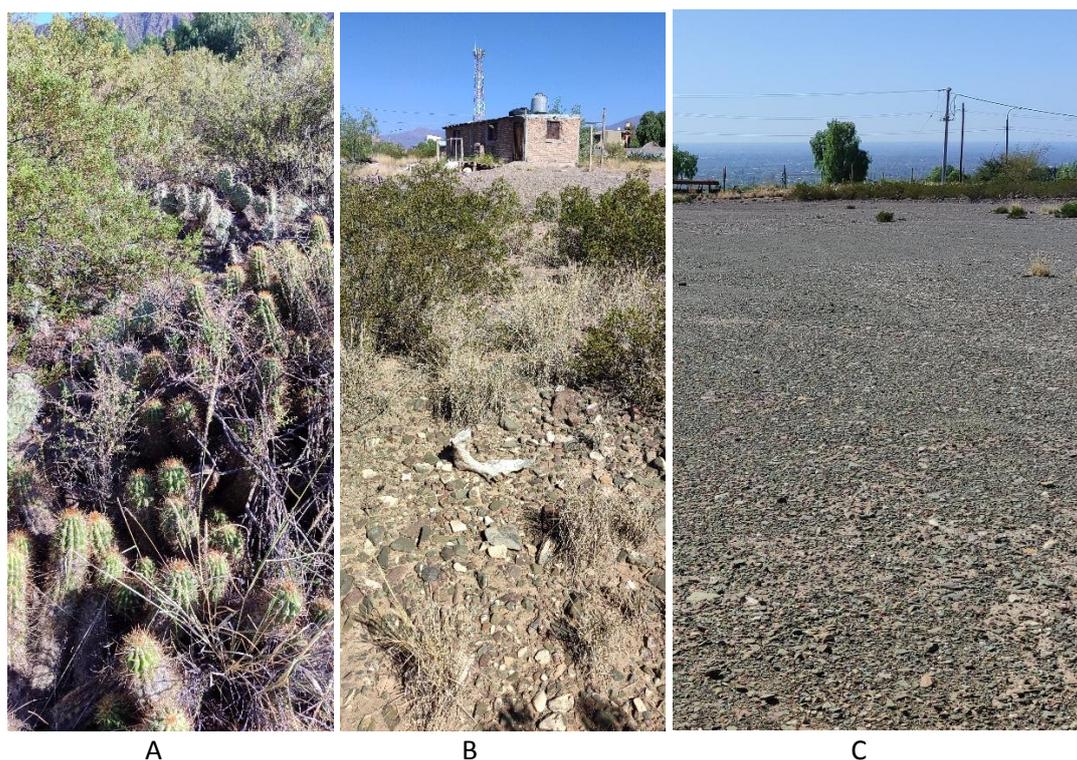
Figura 2. Ejemplos de cobertura vegetal y visibilidad. A. P1 Nula; B. P2 Media y P3 Alta
