PROYECTO DE GESTIÓN INTEGRAL DE RESIDUOS SÓLIDOS URBANOS (PGIRSU) Zona Metropolitana Mendoza

Título: Oficinas de Control de Acceso - Plantas, Corte, Fachada, Planilla de Locales y Detalle de aberturas

Plano Nº OFC-01

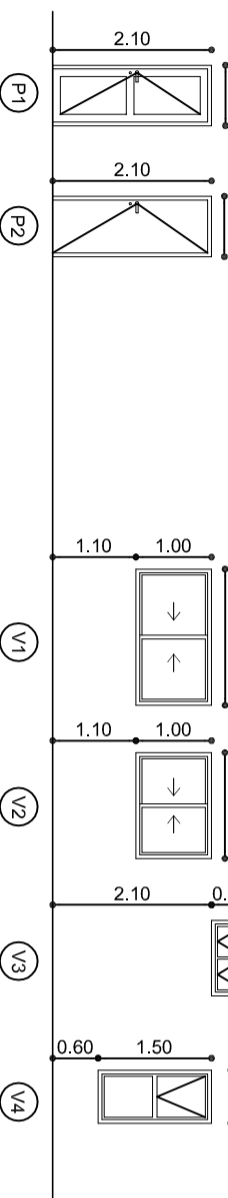
DETALLE DE ABERTURAS

CANTIDAD	2	3	3	2	2	1
MARCO	Aluminio anodizado	Chapa de acero	Aluminio anodizado	Aluminio anodizado	Aluminio anodizado	Aluminio anodizado
HOJA	Aluminio anodizado	Enchapado de madera	Aluminio anodizado	Aluminio anodizado	Aluminio anodizado	Aluminio anodizado
FORMA DE ABRIR	derecha / izquierda	izquierda	corrediza	corrediza	desplazamiento	desplazamiento
HERRAJES	comunes	Comunes	comunes	comunes	comunes	comunes
VIDRIOS	Transparente 4 mm		Transparente 4 mm	Transparente 4 mm	Transparente 4 mm	Transparente 4 mm
