DICTAMEN TECNICO

MANIFESTACION GENERAL DE IMPACTO AMBIENTAL

Parque Solar Energía Renovable La Armonía

Ex 2018-02856654

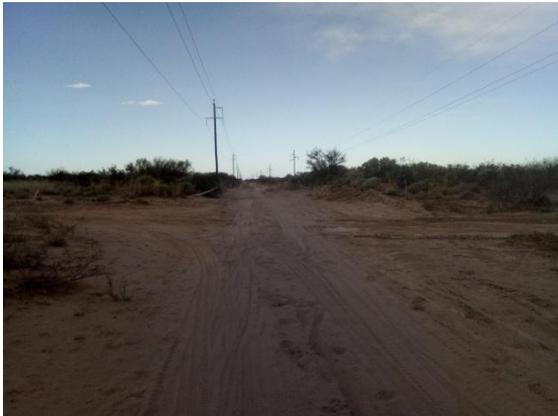
Fotografía 5: Calle Florida. Vista este.

Al llegar a calle Florida, siendo ésta una calle de tierra, puede apreciarse el cierre perimetral del predio y dos tendidos eléctricos.

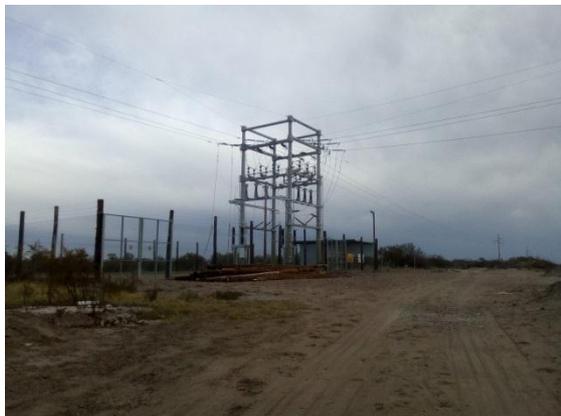
Fotografía 6: Calle Florida. Vista Norte. A la izquierda, pórtico operativo Las Catitas, Edeste. Vista Oeste.

Al transitar la calle Florida en sentido oeste, se aprecia hacia el sur, colindante al cierre perimetral del terreno, el Pórtico Operativo las Catitas de la Empresa de Electricidad del Este Sociedad Anónima (EDESTE).

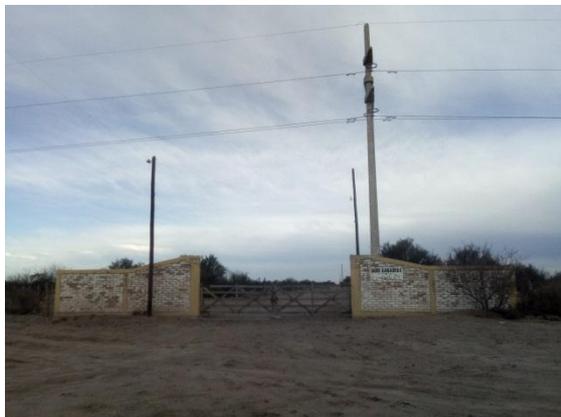
Fotografía 8: Portal de ingreso al terreno. Se observa tranquera cerrada con candado

Continuando por calle Florida hacia el oeste, se encuentra el portal de ingreso al predio, que posee una tranquera tras la cual se aprecia un camino de tierra.

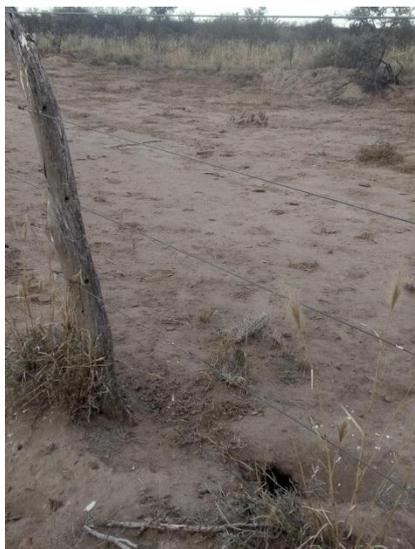
Fotografía 10: Cierre perimetral en límite norte del predio. Vista sur.

Hacia el interior del predio, desde su límite norte, se puede observar que corresponde a campo inculto con presencia de vegetación nativa. Paralelo al cierre discurre una Línea de Alta Tensión.
